2.15 事実を認定するための試験及び研究

2.15.1 機体後部の損壊に関する調査

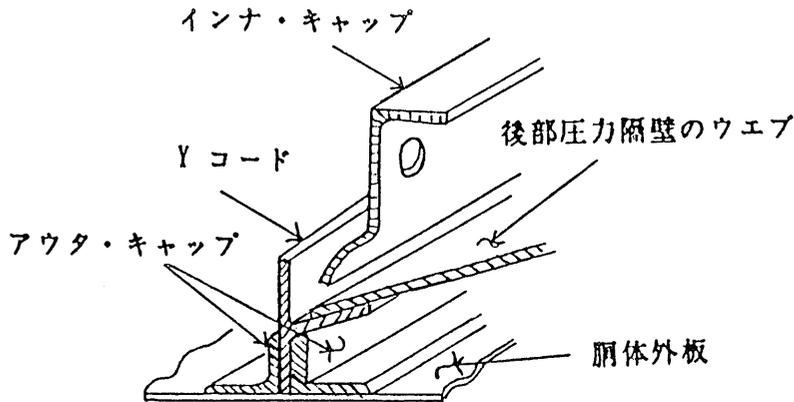
図-1 Yコードと胴体の結合部断面

- (1) 後部胴体は、右側面及び下面の構造に損傷が大きかった。特に、R-5ドア下方の構造及びBS2360(後部圧力隔壁の取付部)とBS2484の間の損傷が著しく、残骸の復元位置を特定できない小片が多かった。
- (2) BS2658(APU防火壁の取付部)より後方の胴体構造(APU防火壁を含む。)については、回収された残骸の中からは発見されなかった。なお、当該構造部に取り付けられていたAPU空気取入れダクトは、相模湾より回収されている。
- (3) BS2360において、Y型断面でリング状のコード材(以下「Yコード」という。図-1参照)は、一部変形はあるが全体としてほぼ元の円形をとどめている。

- (4) Yコードの内側に、Yコードに沿って取り付けられているインナ・キャップ(軽減孔のあるL断面のリング状のアンゲル材)は、大部分がYコードから破断分離しており、当該インナ・キャップとYコードを結合しているリベットが、その軸に直角な方向の力でせん断破壊していた。
- (5) BS2658(APU防火壁の取付部)の円周に沿った破壊状況は次のとおりである(BS2658における胴体ストリング番号は図-2参照。APU防火壁と胴体の結合部断面は図-3参照)。

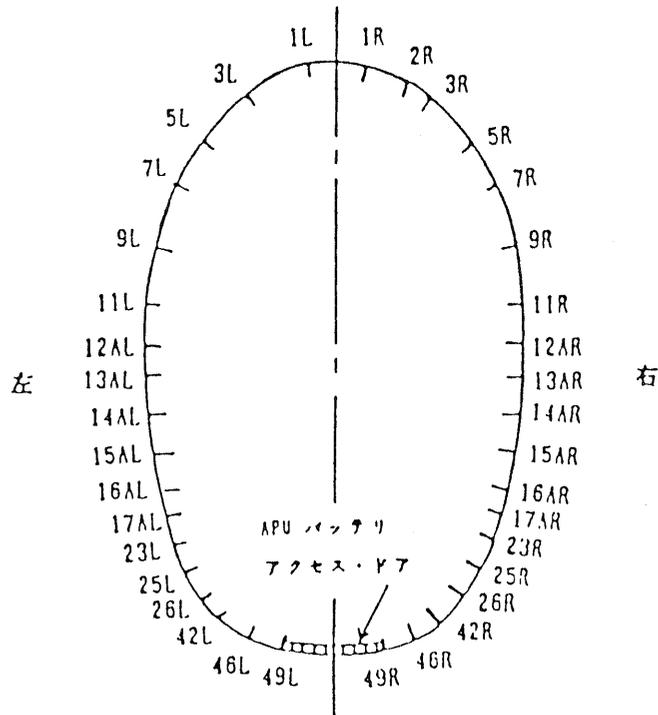
図-2 BS2658APU防火壁取付部胴体断面(後方より見る。)

- ①、②は胴体外板と結合している
ファスナの列を示す。
- (ア) 円周頂上部の胴体ストリング1L (以下記号のみで表示する。Lは左側、Rは右側を示す。)と1Rの間は、前方アンゲル、ダブル及び前方の胴体外板がともにファスナ列①で破断している(写真-33参照)。
- (イ) 2Rから7Rにかけては、部分的に両方のアンゲルがL断面コーナ部 (以下「コーナ部」という。)で破断しているが、APU空気取り入れダクトのヒンジ・サポート・チャンネルが取り付けられていた。
当該ヒンジ・サポート・チャンネルは、APU防火壁と平行(胴体外板と直角)に取り付けられていたものであるが、ダブルとの取付部で後方へ折り曲げられていた(写真-34参照)。
- 7R付近には、わずかではあるが、APU防火壁の小片が取り付け残っていた。
- (ウ) 9R付近は、図-3に示す断面を保持して残っていた。11Rから15ARにかけては、ファスナ列②で破断しており、後方にはダブルのみが残っていた。ダブルは、ファスナ列②で引張りにより破断していた(写真-35参照)。
- (エ) 15AR付近に、前方アンゲル、ダブル及び前方の胴体外板がともにファスナ列①で破断している部位がわずかにあるが、ここより、23Rまでは図-3に示す断面を保持して残っており、わずかではあるが、APU防火壁の小片が残っていた。
- (オ) 23Rから49Rまで、前方アンゲルはコーナ部で破断し、これより後方にはダブルのみが残っていた。
ダブルのファスナ孔は、前後方向に延びているものが多くダブル自身も胴体外側へのそりが見られる(写真-37及び38参照)。
- (カ) 3L付近では、前方アンゲルのコーナ部でダブルを残し他は破断していた。ダブルには、ファスナが残っていた(写真-39参照)。

(キ) 4Lと5Lの中間の点より7Lまでは、図-3に示す断面を保持しており、APU防火壁の一部が残っていた。

(ク) 9Lから16ALまでは、前方アングルのコーナ部でダブルを残し、他は破断していた。

(ケ) 17ALから42Lまでは、前方アングル、ダブル及び前方の胴体外板がともにファスナ列①で破断していた(写真-41参照)。

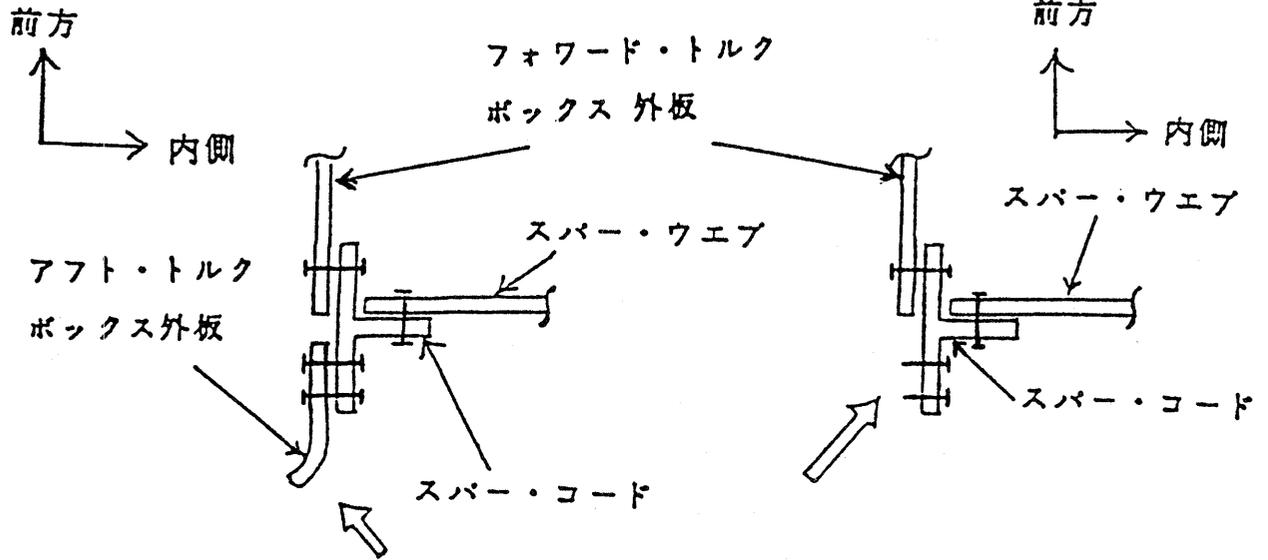
図-4b

(イ) FS395より上方のフォワード・トルクボックスの左側のフロント・スパー・コード部では、大半の部位において垂直尾翼のアフト・トルクボックスの外板が、スパー・コードのすぐ後方で破断し、スパー・コード側に外板の一部を残していた。スパー・コード側に残った外板は、外側の方向に曲げられていた(図-4a並びに写真-44の矢印参照)。FS545付近より上方では、アフト・トルクボックスの外板とスパー・コードを結合するリベットの頭部が、その軸方向の力で破断し、外板が分離している部位もあった(図-4b並びに写真-45の矢印参照)。

(ウ) FS395より上方のフォワード・トルクボックスの右側のフロント・スパー・コード部では、全長のほぼ半分の部位が、図-4bと同様な破断状態であった(写真-46の矢印参照)。FS545付近のごく一部のリベットは、その軸に直角な方向の力でせん断破壊していた(図-4c並びに写真-47の矢印参照)。FS495付近では、アフト・トルク・ボックスの外板が引き裂かれて破断し、その小片がスパー・コードに

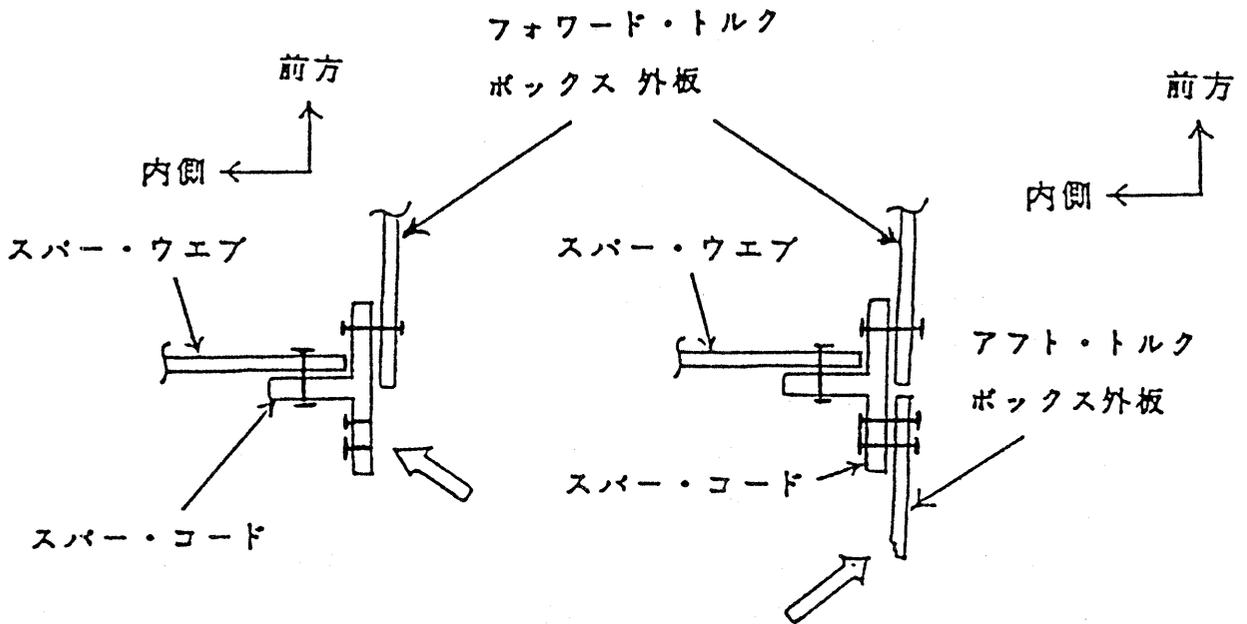
図-4c

結合したまま残っている部位もあった(図-4d並びに写真-48の矢印参照)。

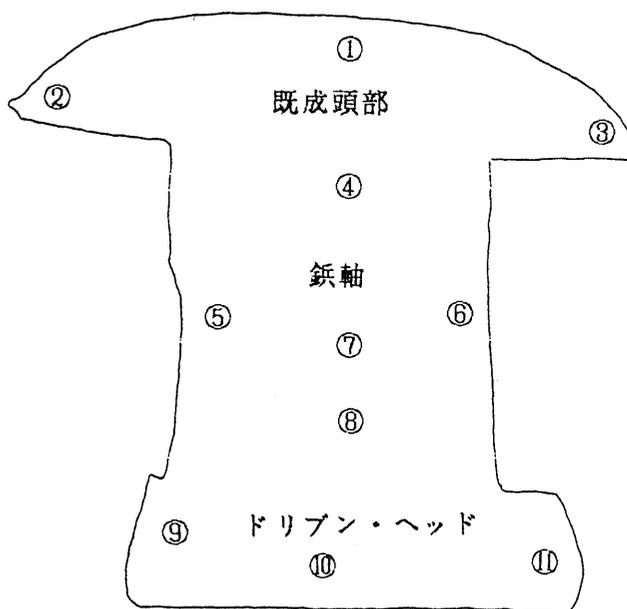
図-5 L18スティフナNo.29リベット硬さ分布

測定位置 番号	マイクロ・ ビッカース 硬さ HV 500g
①	144
②	134
③	142
④	154
⑤	137
⑥	156
⑦	149
⑧	154
⑨	166
⑩	179
⑪	170

以上の化学成分分析、金属組織検査及び機械的性質等を調べる試験の結果、後部圧力隔壁に使用された構造材料の材質は、航空機製造者の材料仕様及び材料規

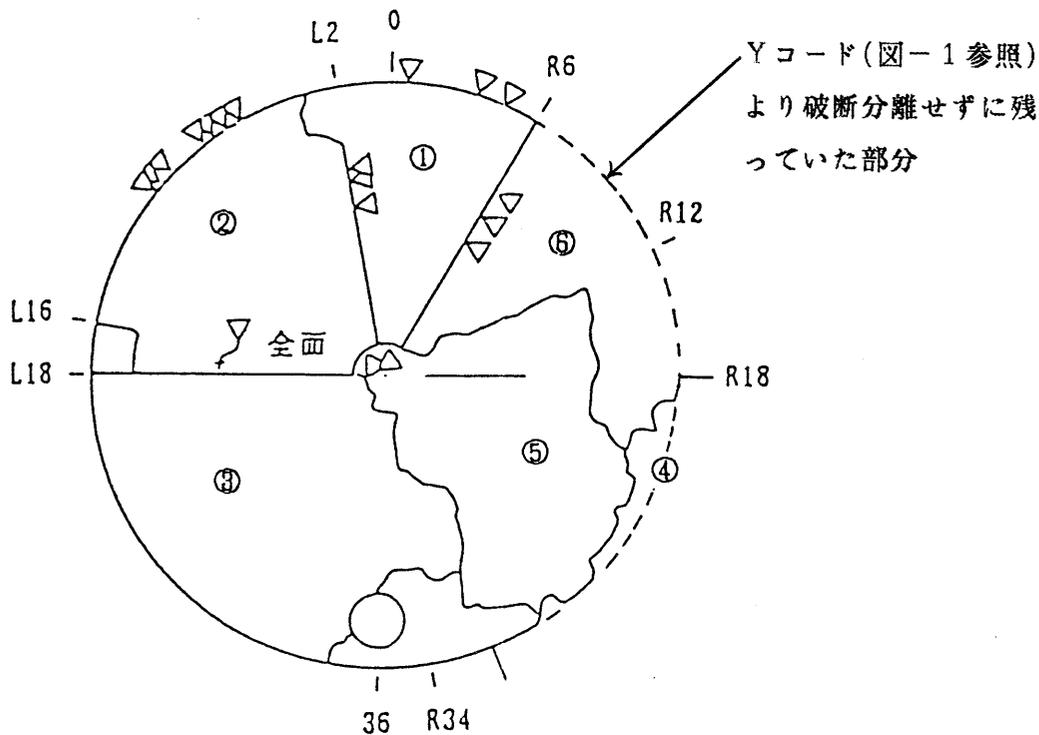
図-6 圧力隔壁の主要破壊線

後部圧力隔壁は、図-6に示すとおり大きく6つに分断されているが、その直線状に見える主要破壊線(外周部分も含む。)について、レプリカ法により電子顕微鏡による破面観察を実施した。

目視で過荷重による延性破壊と認められる破断部を除き、図-6に示すように巨視的には直線状に見える破壊線(外周部分も含む。)について、レプリカ法により電子顕微鏡による破面解析を実施したが、いずれも過荷重による破壊と認められた。

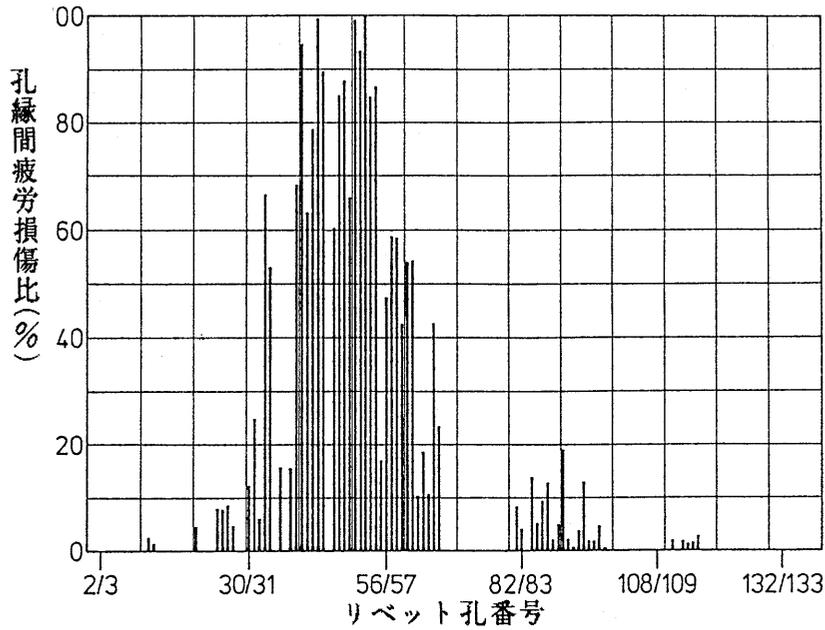
図-7 孔縁間疲労損傷比の分布

領域 (リベット番号)	長さ L (mm)	孔縁間の 累計長さ x (mm)	疲労亀裂の 累計長さ f (mm)	孔数 N	疲労亀裂 発生の孔数 Nf	疲労損傷率	
						f/x %	Nf/N %
1 (2~ 30)	531.26	396.23	4.98	28	6	1	21
2 (31~ 56)	481.09	366.24	205.55	25	21	56	84
3 (57~ 82)	496.03	382.32	53.78	25	10	14	40
4 (83~108)	478.50	363.41	13.80	25	16	4	64
5 (109~132)	433.25	324.27	1.46	23	4	0.5	17

孔縁間の疲労損傷比を棒グラフで表すと、図-7のような結果となる。

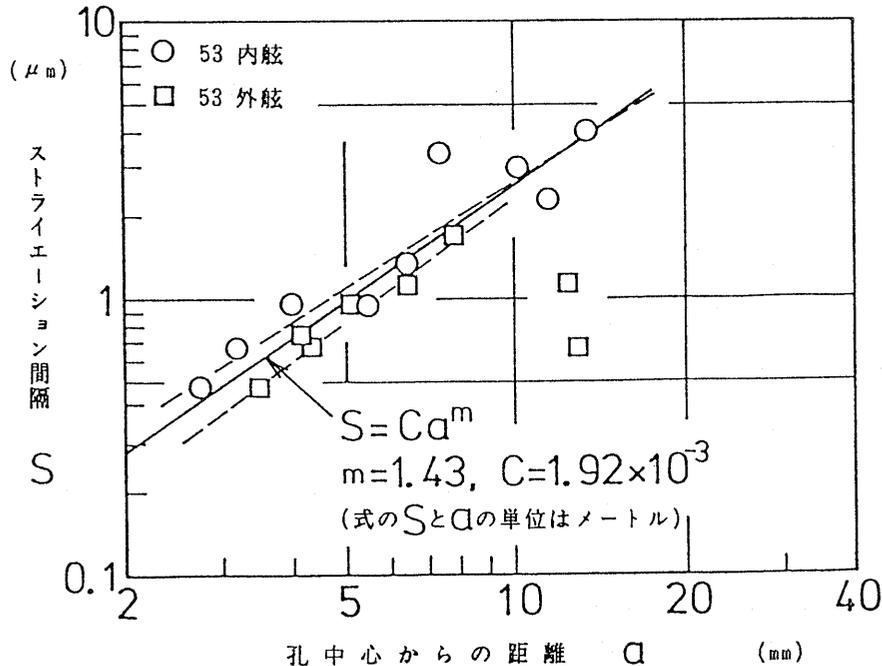
図-8 ストライエーション間隔の変化(53番目のリベット)

疲労損傷破面の微視的観察の結果、明瞭に観察し得たりベット孔53番を例に、その孔中心からの距離(a)とストライエーション間隔(s)の関係を図-8に示す。

また、疲労損傷の多いリベット孔について、その孔中心からの距離(a)が2.5ミリメートルの位置におけるストライエーション間隔(s)、(s)と(a)の関係を表す指数(m)、図-8のグラフに表したときにデータが直線状に並ぶ度合を示す相関係数(r)及びこれらより算出したストライエーションの数(N)を表-5に示す。

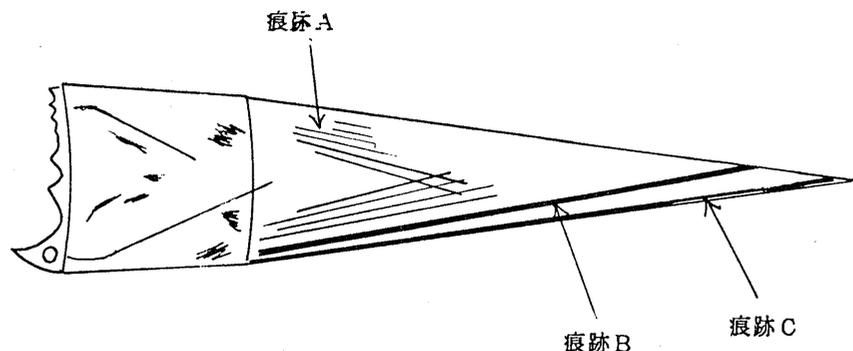
図-9 下方方向舵上面の筋状の接触痕

2.16.3.5 図-9の痕跡B及びCについては、上部方向舵の下面に取付けられているゴム・シールが、両方向舵の間で強く圧縮されたことにより付着した痕跡と認められる。運航中にはこのようなゴム・シールの強い圧縮は発生しない。したがって、上部方向舵が脱落するときと同方向舵によりゴム・シールが強く押し付けられた結果付着したものと考えられるが、方向舵の残骸は回収されたものが少なく、痕跡B及びCの発生の経緯を明らかにすることはできなかった。
