3 事実を認定した理由

3.1 解析のための試験及び研究

3.1.1 後部圧力隔壁破壊の解析のための試験研究(関係資料付録1)

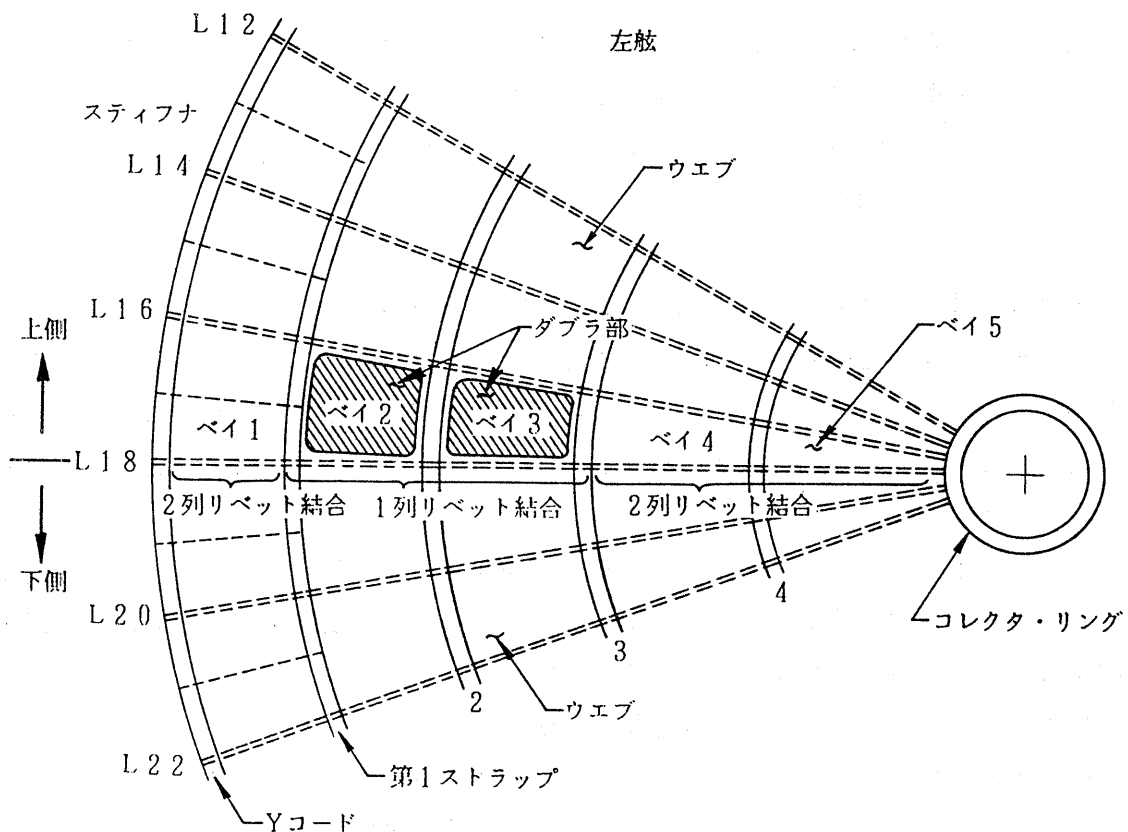
図-12 後部圧力隔壁L18接続部付近

- (1) 疲労亀裂の進展のみに注目すれば、1列リベットの場合の疲労亀裂は2列リベットの場合と比較すると、2倍強の速さで進展する。なお、疲労亀裂進展を計算するのに用いた付録1の2の方法は、リベットからの距離にかかわらず有効であるとした。
- (2) 事故機に施工されていた図-12に示すベイ2とベイ3のダブラの有無が、L18接続部への応力に及ぼす影響は少なく、したがって、疲労亀裂進展に与える影響は少ない。
- (3) 事故機の状態にまで疲労亀裂が進展するのに要する負荷回数(飛行回数)は、1万回強と計算される。
- (4) 与圧装置の最大運用客室差圧設定値を6.9psiに設定した場合を想定すると、事故機の状態にまで疲労亀裂が進展するのに要する負荷回数は、3万回程度と計算される。

本事故機の場合、疲労亀裂面を除いた有効断面はベイ2が極端に小さいので、ベイ2について有効断面全面降伏の条件の20パーセント増で残留強度を評価すると、6.9～9.4 psiの差圧で破断すると計算された。この値を異常事態が発生した18時24分35秒付近の推定客室差圧8.66psi（*1）と比べてみると、隔壁の破断はこのベイ2から発生したものと考えられる。

ベイ2が破断すると、他の部分が荷重を分担することとなり、まずベイ3の負担荷重が残留強度以上となる。続いてベイ3が破断すると、第2ストラップの負担荷重が残留強度以上となる。同様にして順次、ベイ4とベイ1、第1ストラップと第3ストラップ及びL18スティフナにかかる荷重が、それぞれの残留強度を超える。

- (1) ベイ2とベイ3は1列リベット結合であったために孔縁の応力が高く、孔縁に存在した疲労亀裂の状況から判断すると、大阪国際空港事故の損傷修理後、比較的早い時期にリベット孔に疲労亀裂が発生し進展を始めた。また、第1ストラップ、第2ストラップ及び第3ストラップに重なる部分のウェブにあっても、そのリベット孔に疲労亀裂が発生した。
- (2) ベイ2とベイ3におけるリベット孔からの疲労亀裂進展に伴い、2列リベット結合であるベイ1とベイ4においても、2列打釘の上側に位置するリベット孔縁(下側リベット孔縁より応力が高い。)に疲労亀裂が発生・進展した。
- (3) 疲労亀裂を有するベイ2が、推定客室差圧8.66psiを受けて破断した。
- (4) ベイ3は、疲労亀裂が集中している外舷側部分から破断が始まり全面破断した。
- (5) 第2ストラップが破断し、続いてベイ1及びベイ4が破断した。次に第1ストラップ、第3ストラップ、第4ストラップ、ベイ5及びL18スティフナも破断した。すなわちL18接続部は全面にわたって破断した。
- (6) L18接続部が上下に分離すると、コレクタ・リングと結合している部分の上側ウェブが破断し、この破断はR6スティフナ及びL2スティフナに沿って進行した。
一方、外舷側Yコードと結合している部分の上側ウェブも破断し、後部圧力隔壁の上部が部分開口した。

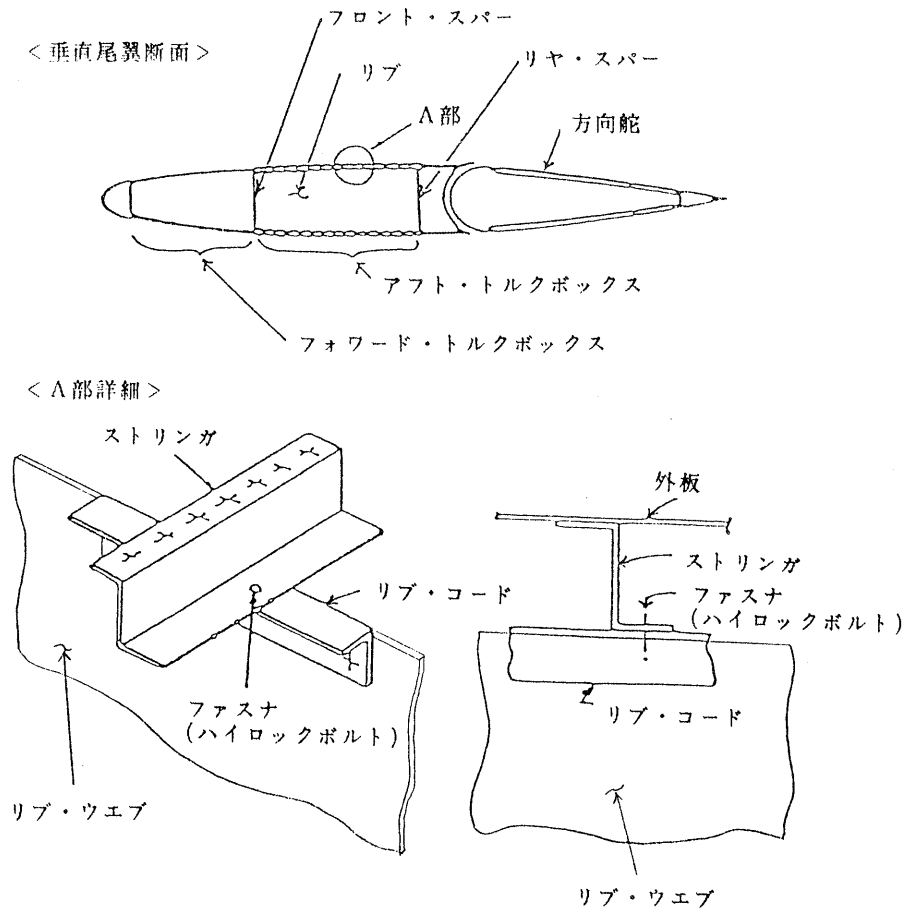
図-13 ストリングとリブ・コード取付部

垂直尾翼アフト・トルクボックスの外板は、図-13に示すようにStringを介してリブと結合している。このような構造を有する垂直尾翼に、内圧が負荷された場合

(1) 約4.8～5.4psiの差圧で、FS520～FS570付近のいずれか1箇所のストリングとリブ・コード取付部が破壊し、同部位の結合状態が失われる。

(2) 前項のストリングとリブ・コード取付部の破壊が、隣接するストリングとリブ・コード取付部の破壊を誘発してその周囲に広がり、リブ・コード方向にあっては、リブのシャ・タイと外板との結合リベットも破壊する。

これらより、計算結果並びに試験結果に加え垂直尾翼に作用した外部空気力も考慮し、さらに機体の製造時の工作・作業精度、構造の遊び(ガタ)、解析及び試験の精度等を考慮に入れると、ストリングとリブ・コード取付部は内圧が約4psi上昇すれば破壊し得るものと考えられる。

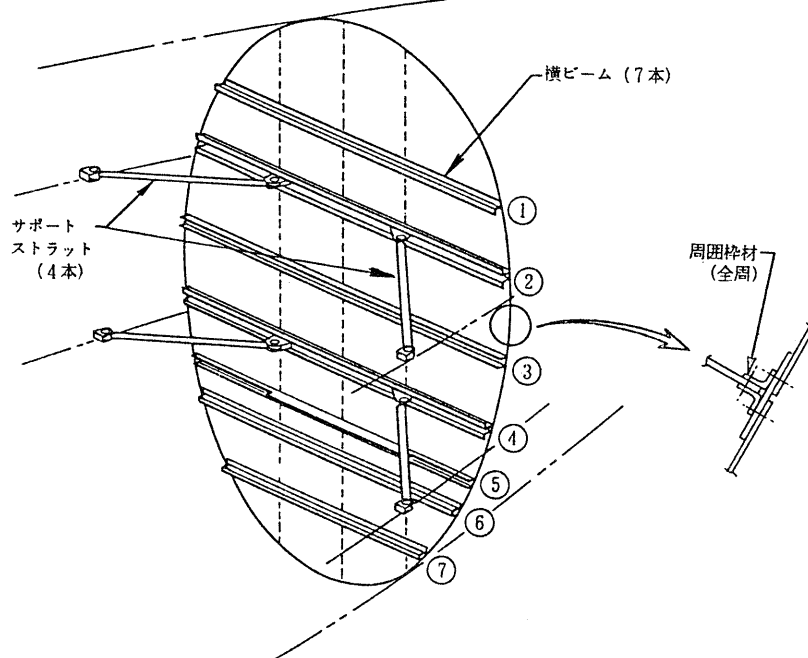
図-14 APU防火壁構造概要

APU防火壁に圧力が加わった場合、全部材料が健全であれば、図-14に示す横ビーム①及び⑥の強度が最も弱く、2.2~2.5psiの圧力で座屈すると計算された。横ビーム①及び⑥が破損すると③、⑤及び⑦の横ビームも容易に破損すると推定される。

サポート・ストラットを支える横ビーム②及び④以外の横ビームがすべて破損した場合には、周囲枠材の下部が2.1~3.5psiの圧力で破損し、さらに、周囲枠材の下部が破損した場合には、サポート・ストラットが4.4~4.8psiの圧力で破壊すると計算された。これらをまとめて表-7に示す。

- (1) まず、②及び④を除く上部及び下部の横ビームが2.2~3.5psi程度の圧力で座屈を起こす。
- (2) 次に、周囲枠材下方の破壊(2.1~3.5psi程度の圧力)及びサポート・ストラットで支持された横ビームの座屈(3.1~3.9psi程度の圧力)と破壊がほぼ同時に生じ、空気は後方へ流出する。
- (3) 空気圧がAPU防火壁を突き破ったのは、3~4psi程度の圧力であったと推定される。
- (4) 防火壁及びその付近の複雑な破壊に伴ってサポート・ストラットも破断し、APU本体は尾部胴体後方の構造とともに脱落する。
- (5) APU防火壁にかかる圧力が4psi程度までに上昇するに要する時間は、非常に短いと推定され、これらの破壊は瞬間に衝撃的に生じたものと考えられるが、上述の計算はすべて静的な計算であることから、実際の破壊状態は更に複雑なものであったと推測される。

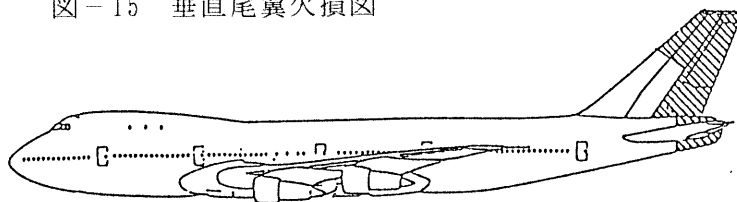
図-15 垂直尾翼欠損図

残骸調査、DFDR記録の解析及び写真画像の解析結果からは、胴体尾部はBS2658から後方が異常事態発生直後に分離したと推定されるが、垂直尾翼が破壊後にどのような形状になったかは必ずしも明らかでない。事故機の運動は下の図に示す垂直尾翼欠損形状(欠損は斜線部分)を仮定した場合に最もよく説明できた。

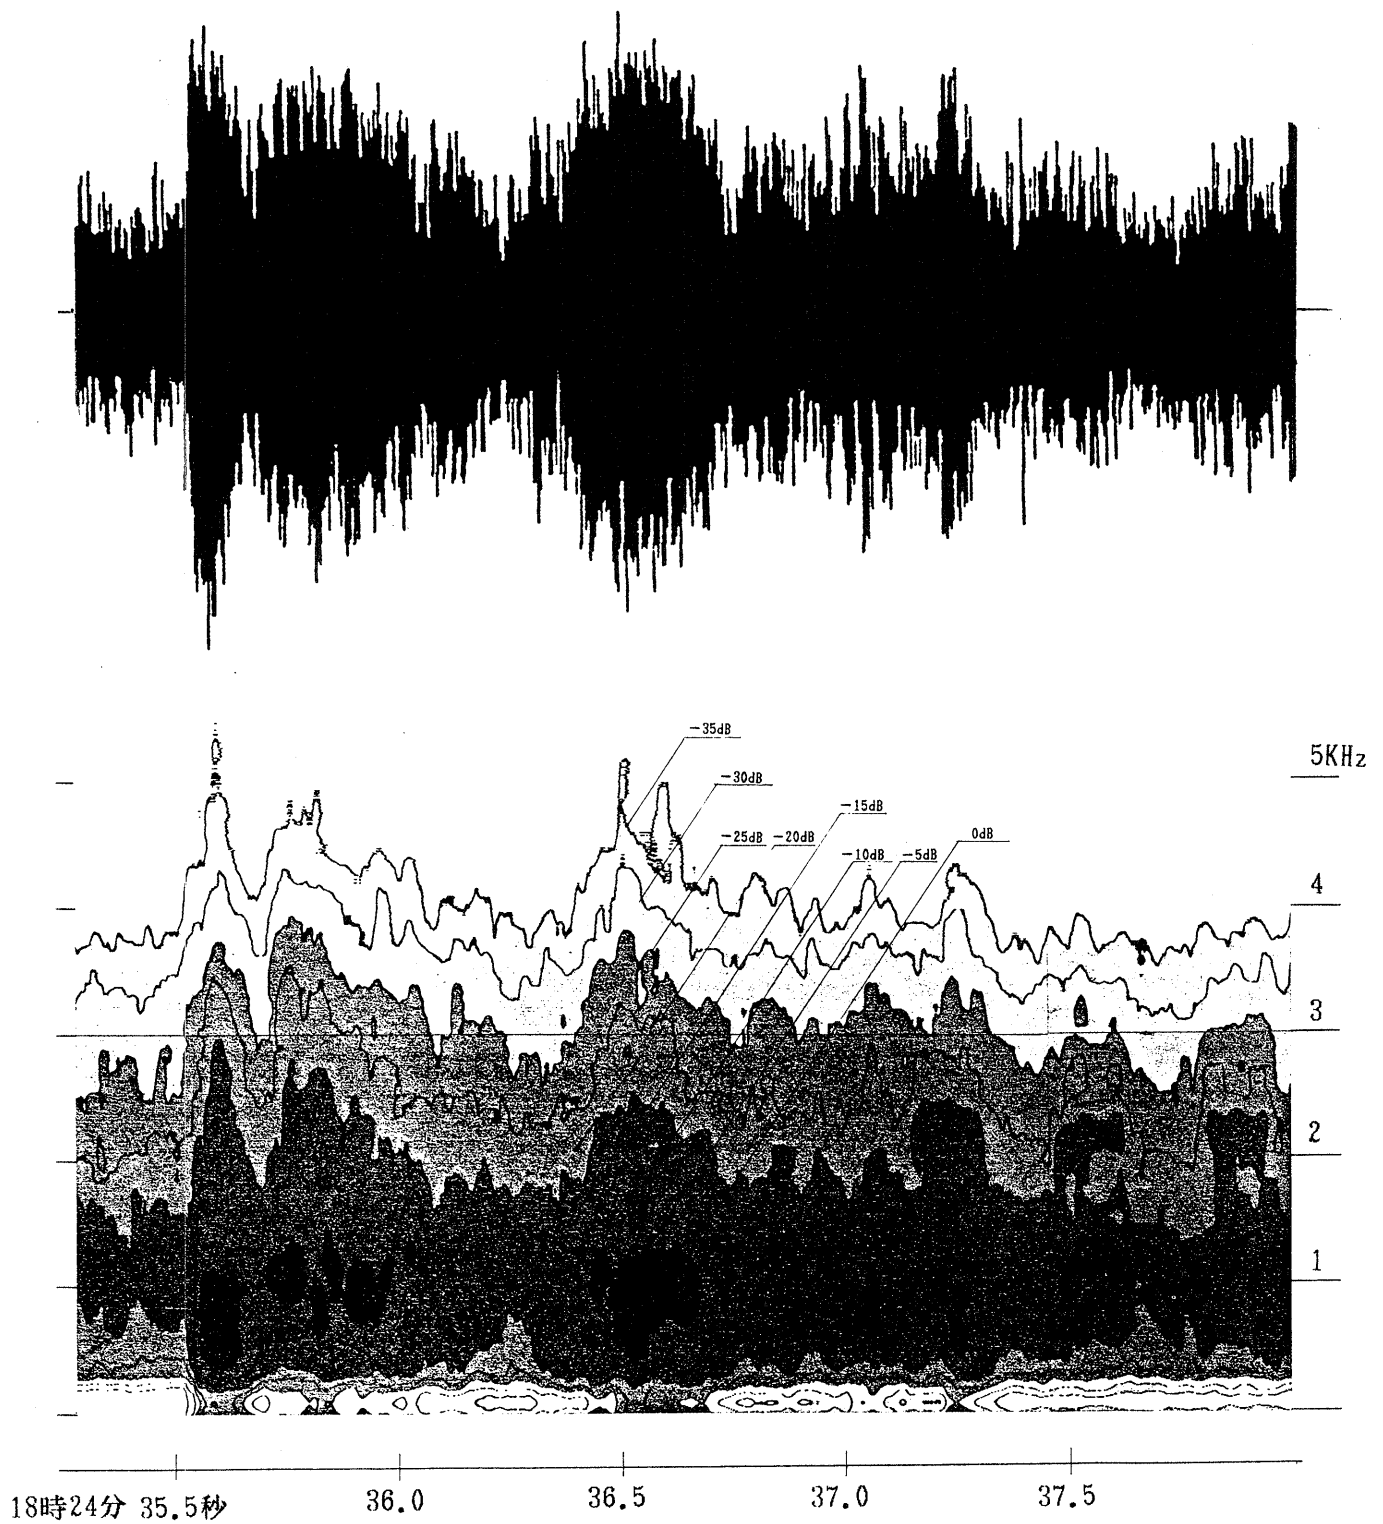
図-16 CVR再生波形(上)とそのサウンド・スペクトログラム(下)

次に、CVR本体に加わった振動を分析する目的でCVR電源周波数(400Hz)の漏えい成分の周波数変動を調査した結果、上記の徴候が認められた時刻より更に0.1～0.2秒

前の18時24分35.2秒付近には本体の振動に起因すると思われる大きな周波数変動が記録されていることがわかった。

CVR本体が客室後部のL-5付近天井内部に防振装置を介して取り付けられているにもかかわらず、このような大きな周波数変動が記録されたのは、CVR本体の設置場所の近くで防振装置によって吸収できないほどの著しい機体の振動や激しい空気流が発生したことによるものと推定される。

以上の結果から、CVRに記録されている大きな周波数変動と最初の音とが同一発生源によるものと仮定すると、両者の時間差と音速から勘案してその発生源はエリアマイクからおよそ数十メートル離れたところとなるはずであり、これはCVR本体とエリアマイクの設置位置との距離およそ54メートルに矛盾するものではない。

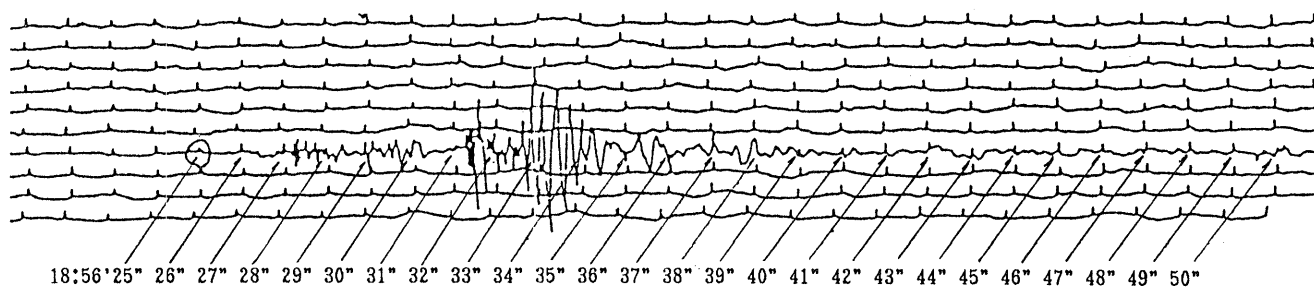
図-17 記録された震動波

事故機が墜落した現場から南南西約7キロメートル(水平直線距離)の地点(標高1,430メートル、北緯35度56分25秒、東経138度40分28秒)に設置してある東京大学地震研究所信越地震観測所の短周期地震計には、事故当時に機体の墜落に関連があるとみられる震動波が記録されていた(図-17参照)。
