付図-2 墜落現場付近図

付図-4 ボーイング式747SR-100型三面図

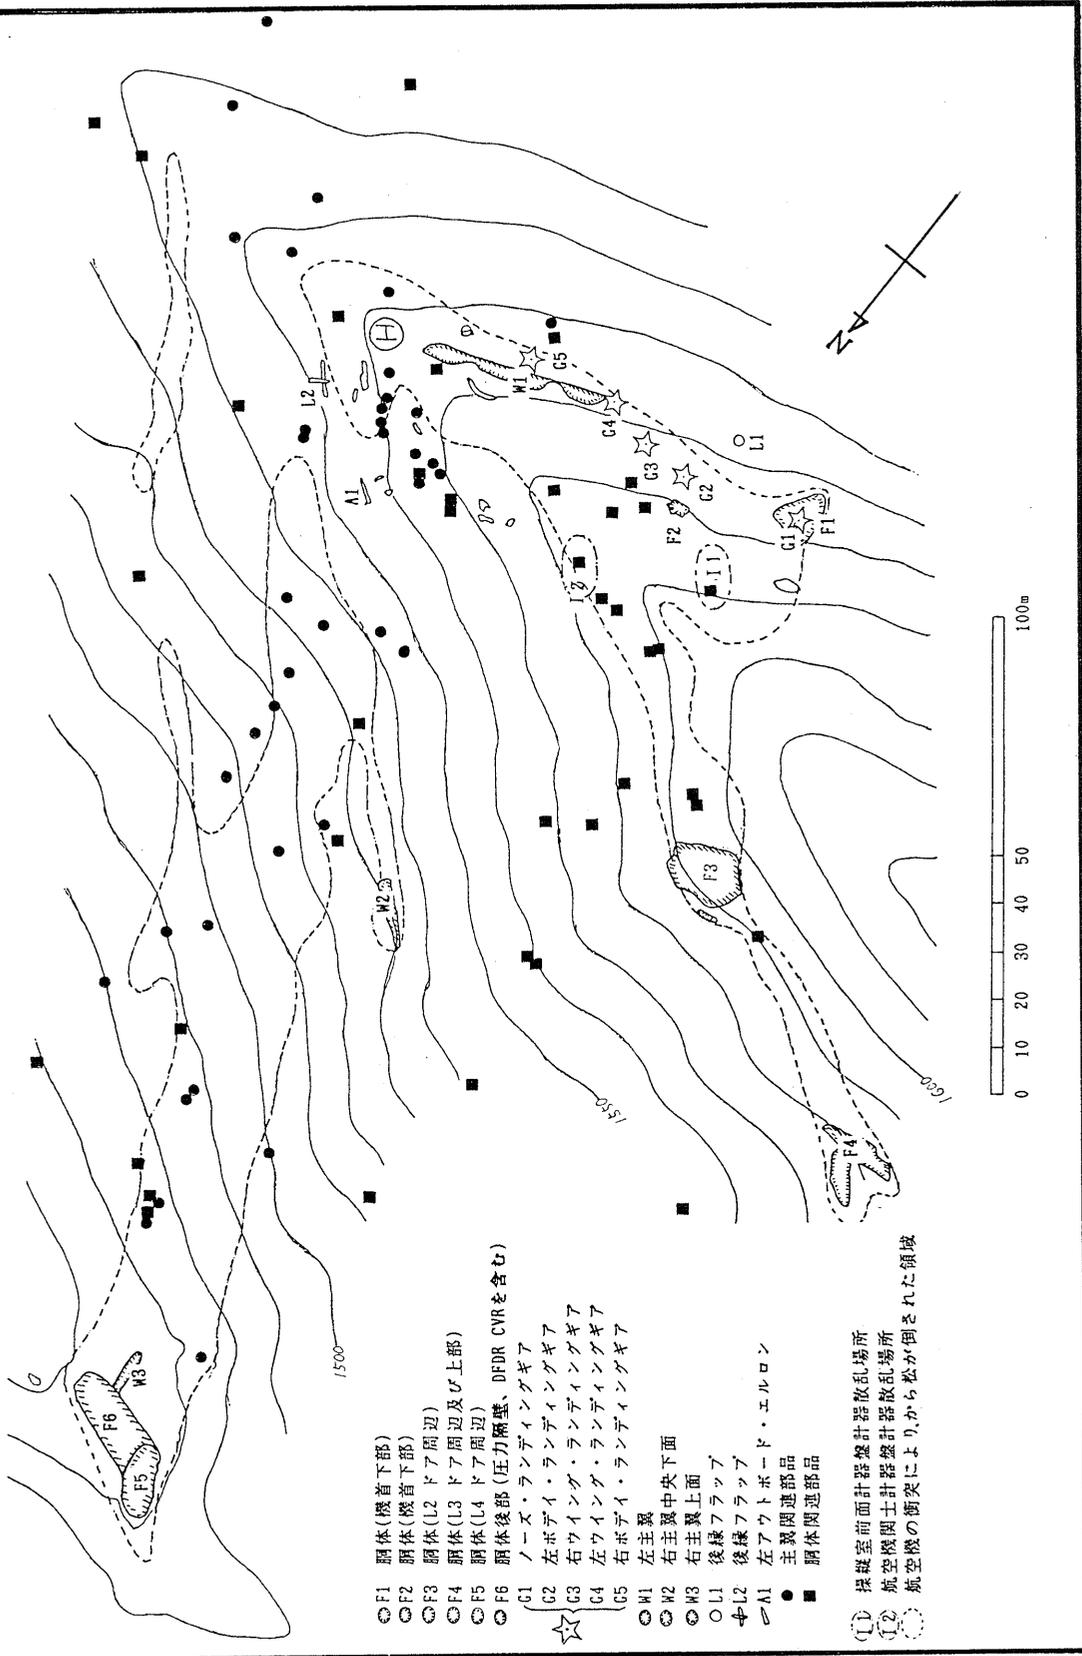
付図-14 残骸分布図-墜落地点

- F1 胴体(機首下部)
 - F2 胴体(機首下部)
 - F3 胴体(L2 ドア周辺)
 - F4 胴体(L3 ドア周辺及び上部)
 - F5 胴体(L4 ドア周辺)
 - F6 胴体後部(圧力隔壁、DFDR CVRを含む)
 - ☆ G1 ノーズ・ランディングギア
 - ☆ G2 左ボデイ・ランディングギア
 - ☆ G3 右ウイング・ランディングギア
 - ☆ G4 左ウイング・ランディングギア
 - ☆ G5 右ボデイ・ランディングギア
 - W1 左主翼
 - W2 右主翼中央下面
 - W3 右主翼上面
 - L1 後縁フラップ
 - L2 後縁フラップ
 - A1 左アウトボード・エルロン
 - 主翼関連部品
 - 胴体関連部品
- (1) 操縦室前面計器盤計器散乱場所
 (2) 航空機関土計器盤計器散乱場所
 (3) 航空機の衝突により、から松が倒された領域

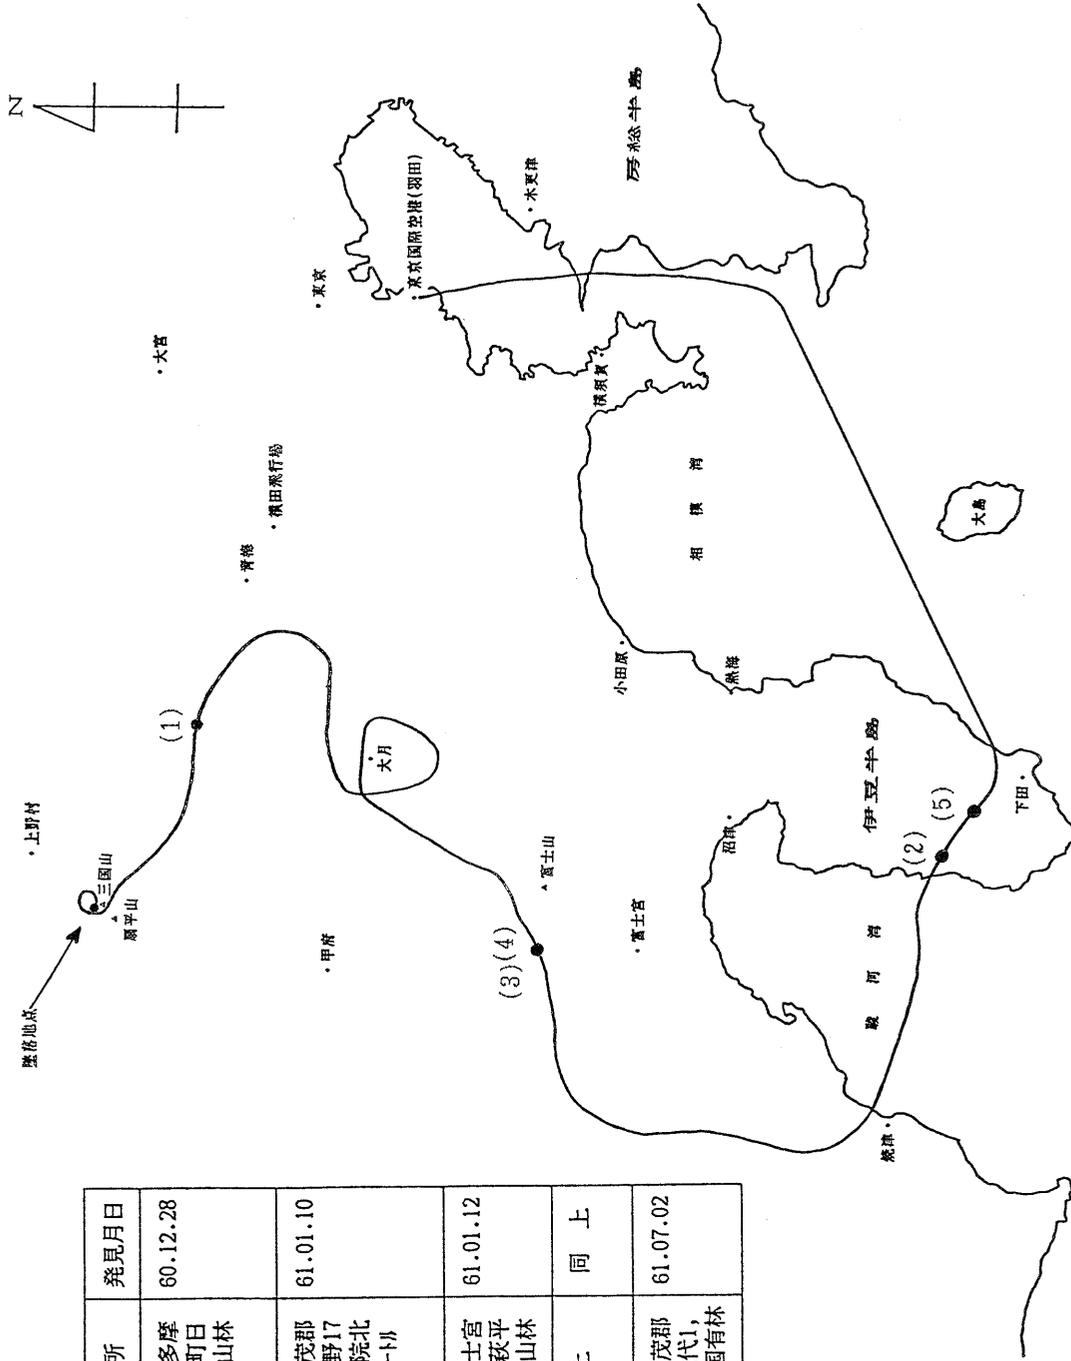
付図-22 飛行経路下(陸地)から回収された残骸

部 品 名	発見場所	発見月日
(1)垂直安定板 トリクホックス左 後下方の一部	東京都西多摩 郡奥多摩町日 原字一原山林 内	60.12.28
(2)ジール・リテーナの 一部(垂直安 定板右下最後 部)	静岡県賀茂郡 松崎町門野17 3-1 宝蔵院北 方約1キロメートル の山林	61.01.10
(3)ジール・リテーナの 一部(同左下 最後部)	静岡県富士宮 市人穴東萩平 675の1先山林	61.01.12
(4)(3)から分離 したコン・ジール	同 上	同 上
(5)垂直尾翼トリク ホックス・ストリカ の一部	静岡県賀茂郡 松崎町池代1, 420池代国有林	61.07.02

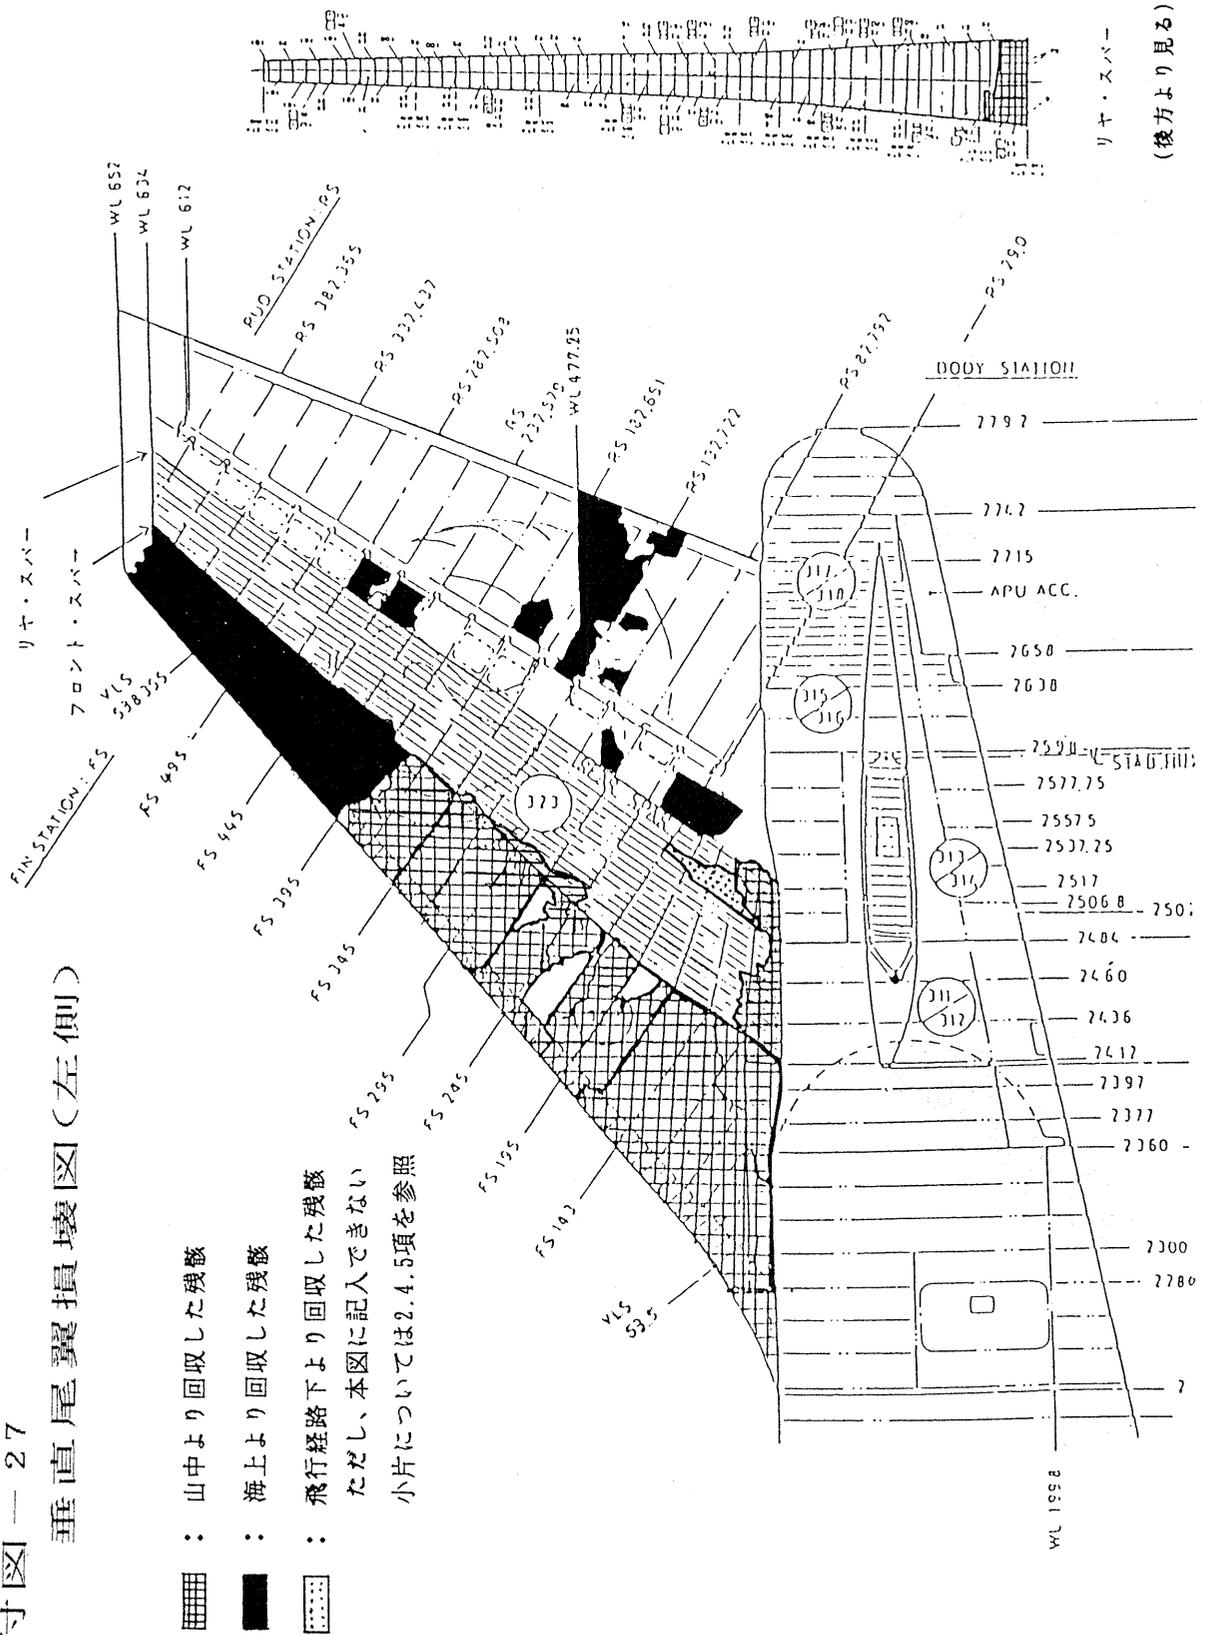
付図 - 27
垂直尾翼損壊図(左側)

- ☐ : 山中より回収した残骸
- : 海上より回収した残骸
- ⋯ : 飛行経路下より回収した残骸
ただし、本図に記入できない
小片については2.4.5項を参照

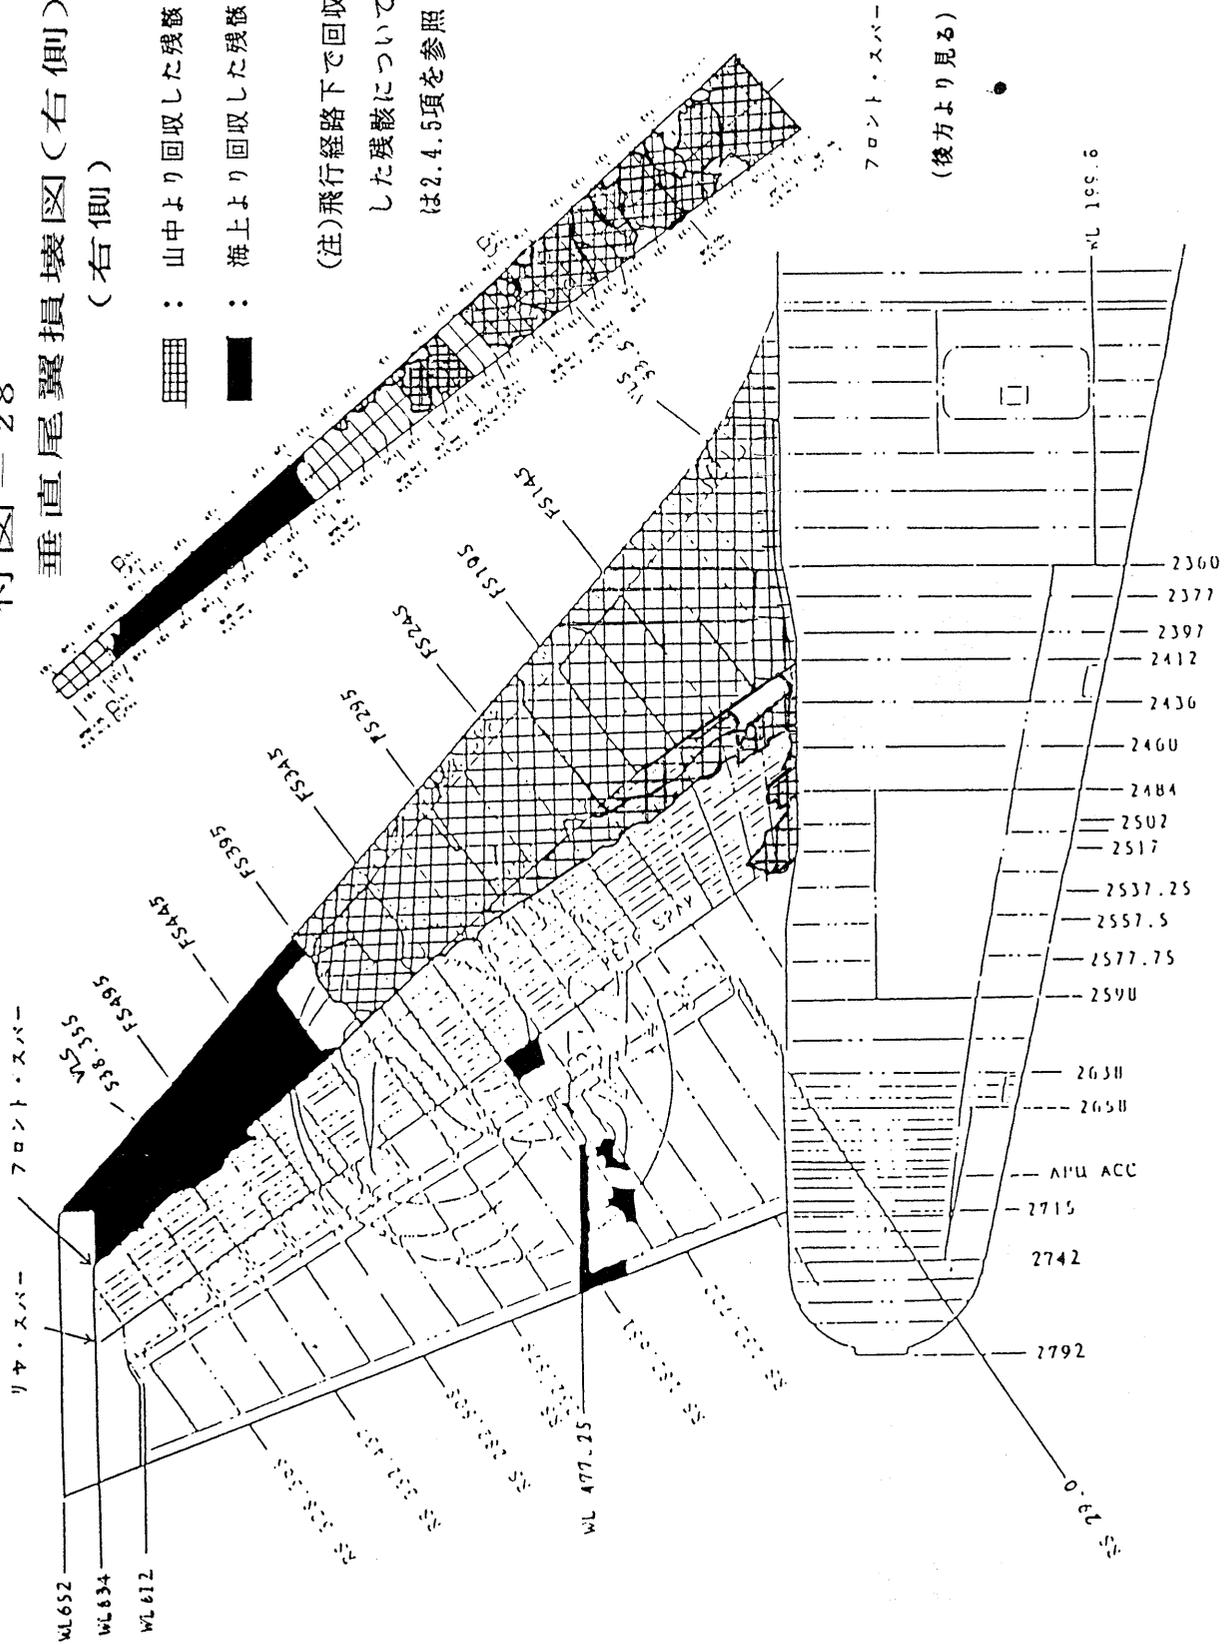
付図-28

垂直尾翼損壊図(右側)
(右側)

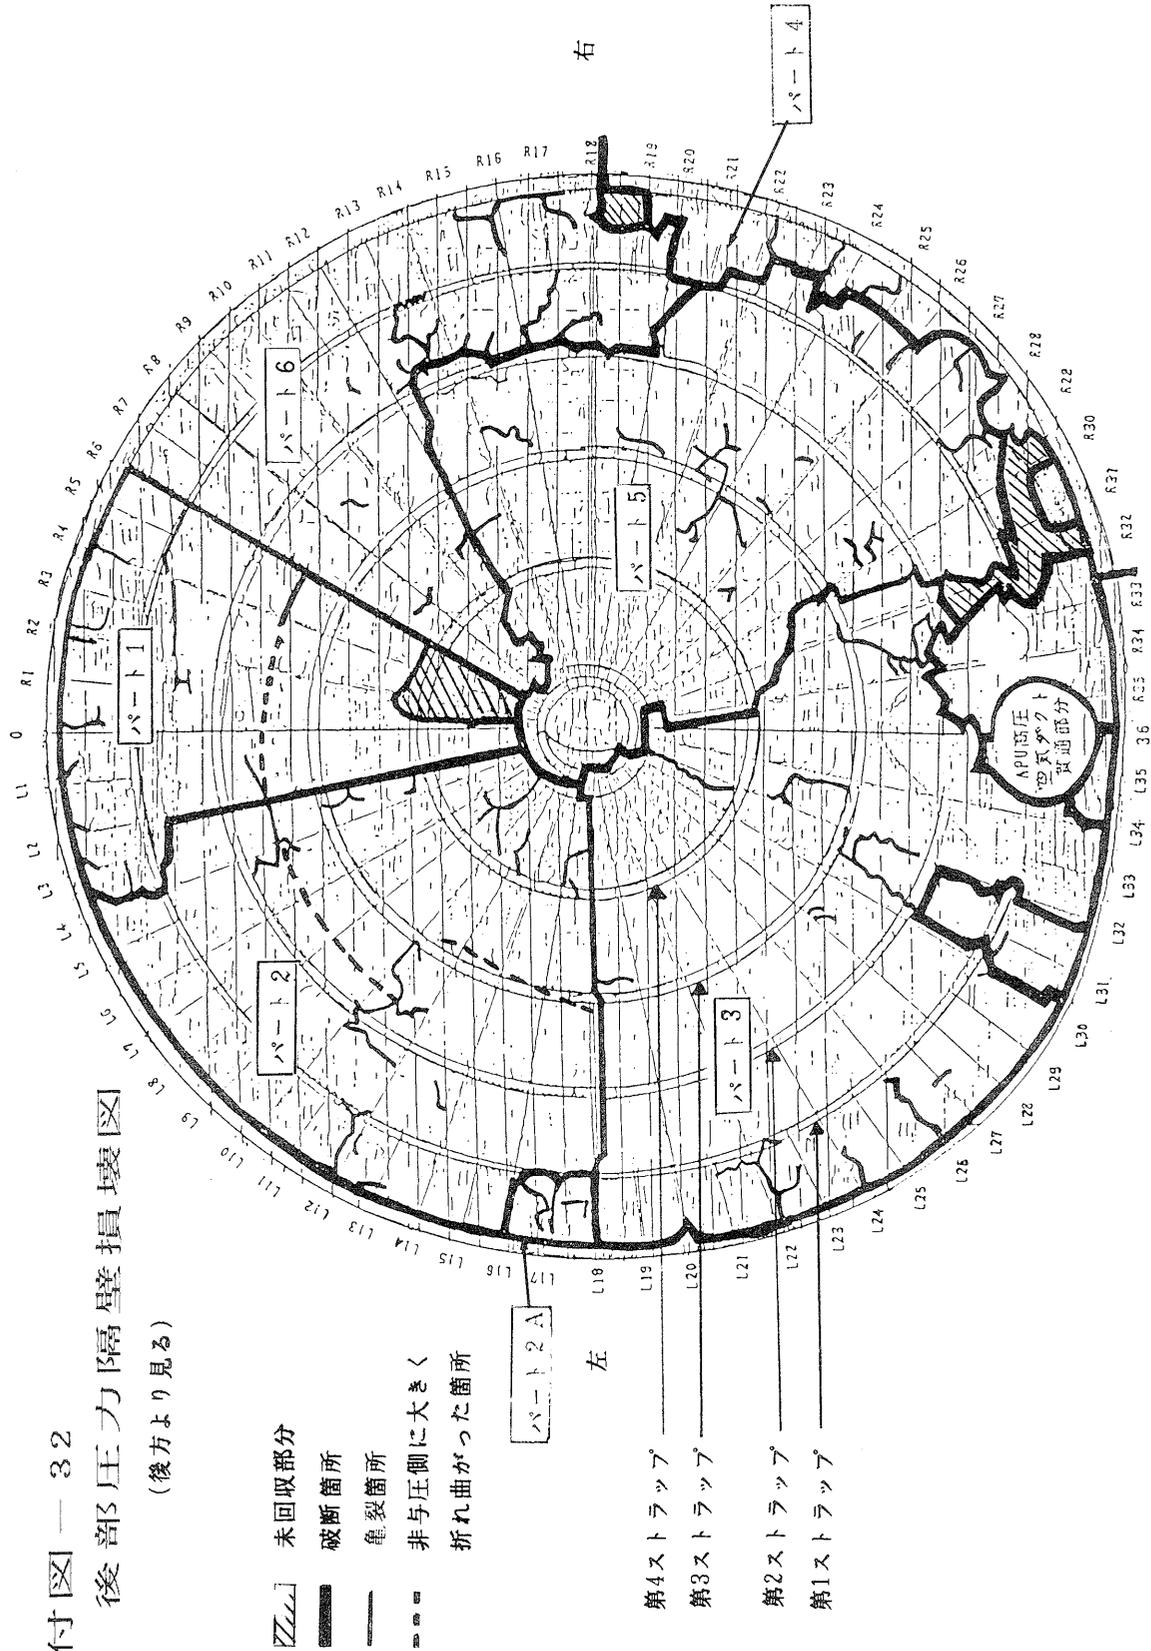
付図一 32

後部圧力隔壁損壊図

未回収部分
-

破断箇所
-

亀裂箇所
-

非与圧側が大きく折れ曲がった箇所
