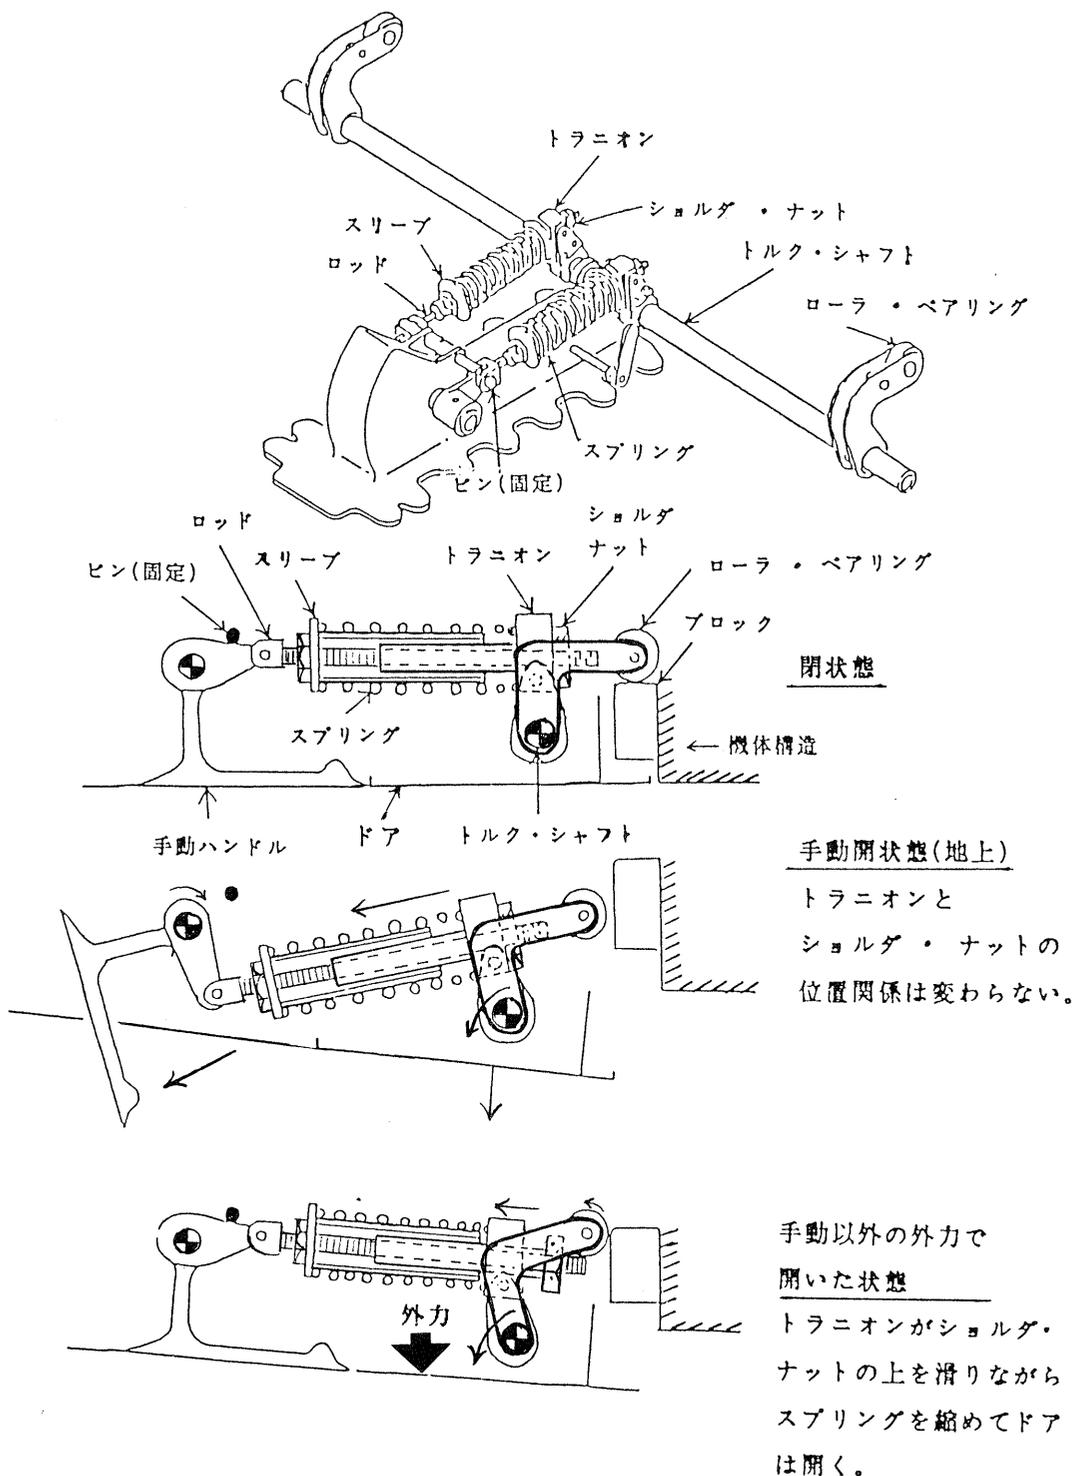
付図 - 33

プレッシャ・リリーフ・ドアのラッチ機構

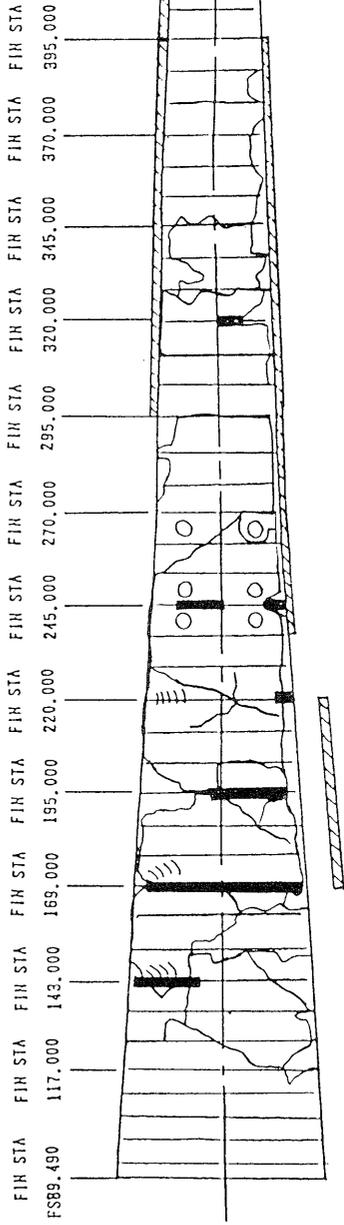
付図-34 垂直尾翼フロント・スパーの 損壊状況

・ リブ・アングルの上断面コーナー部での破断例

・ 黒く塗りつぶした断面が残っている部分。

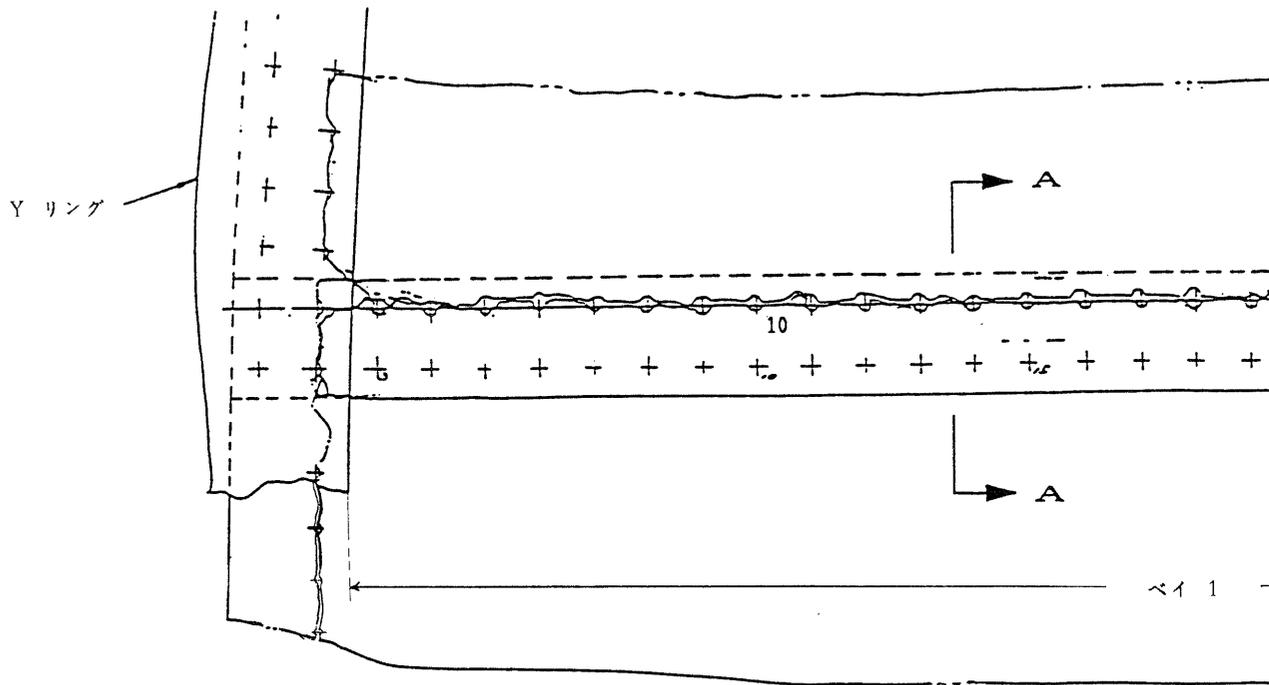
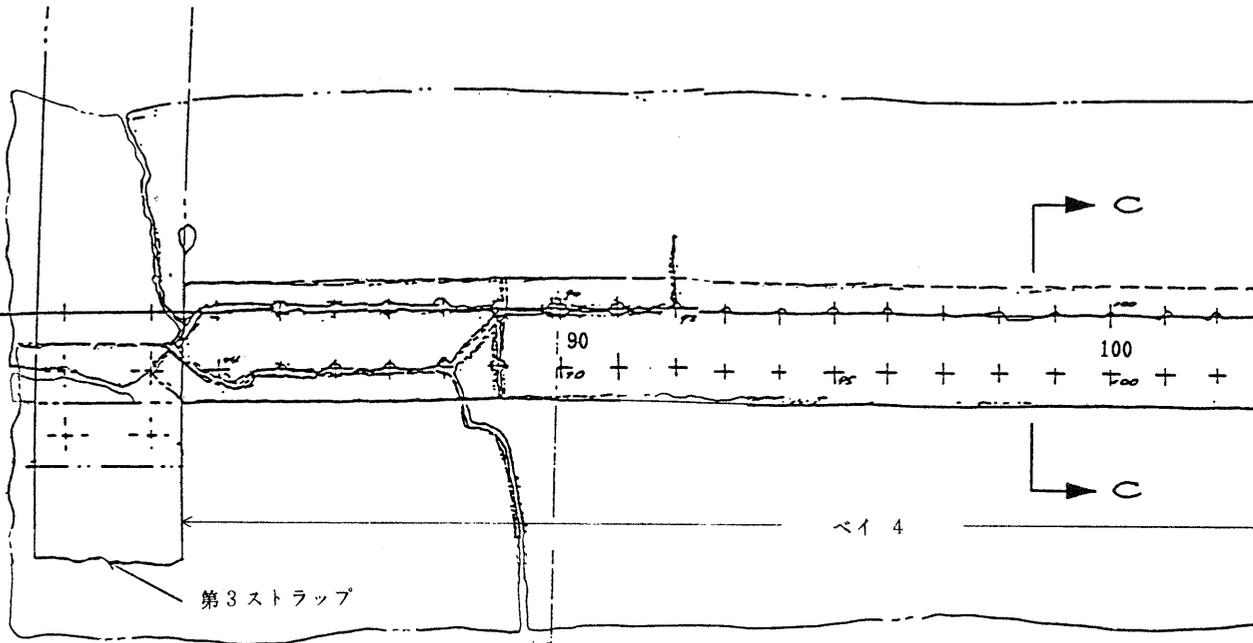
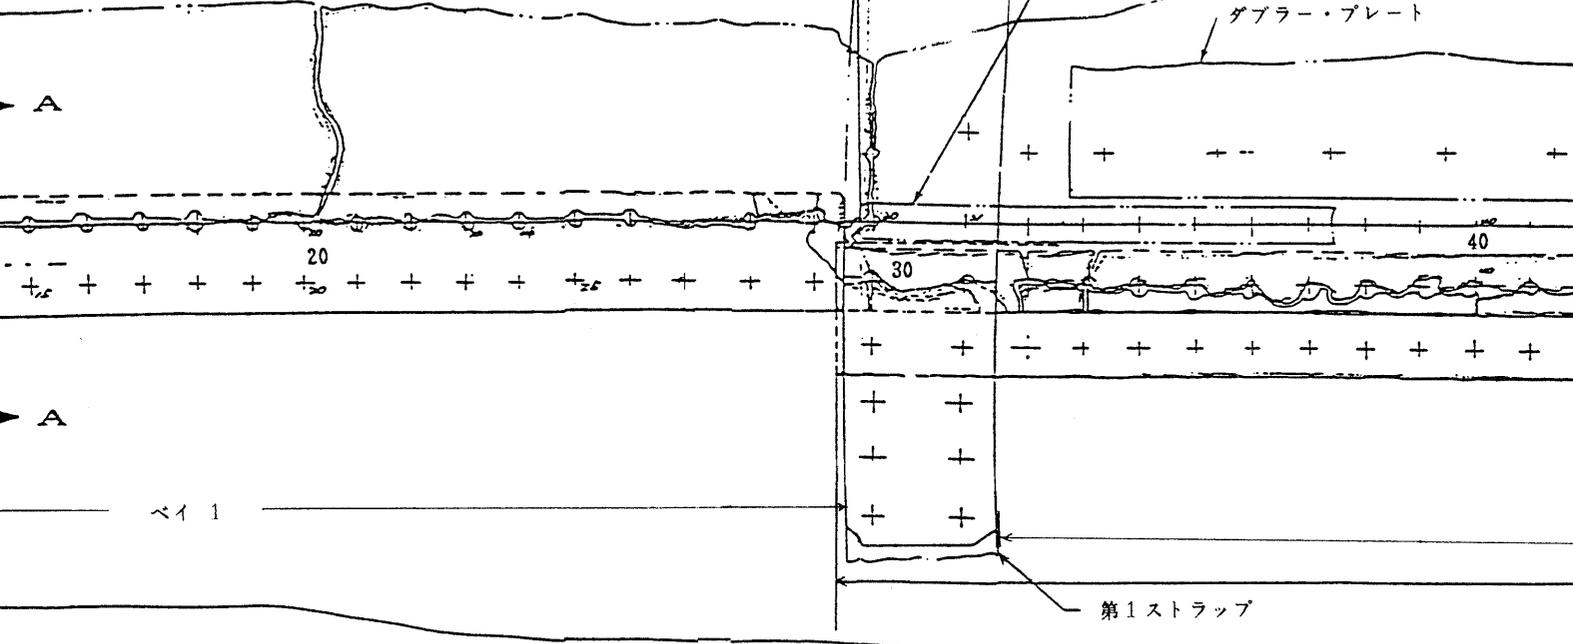
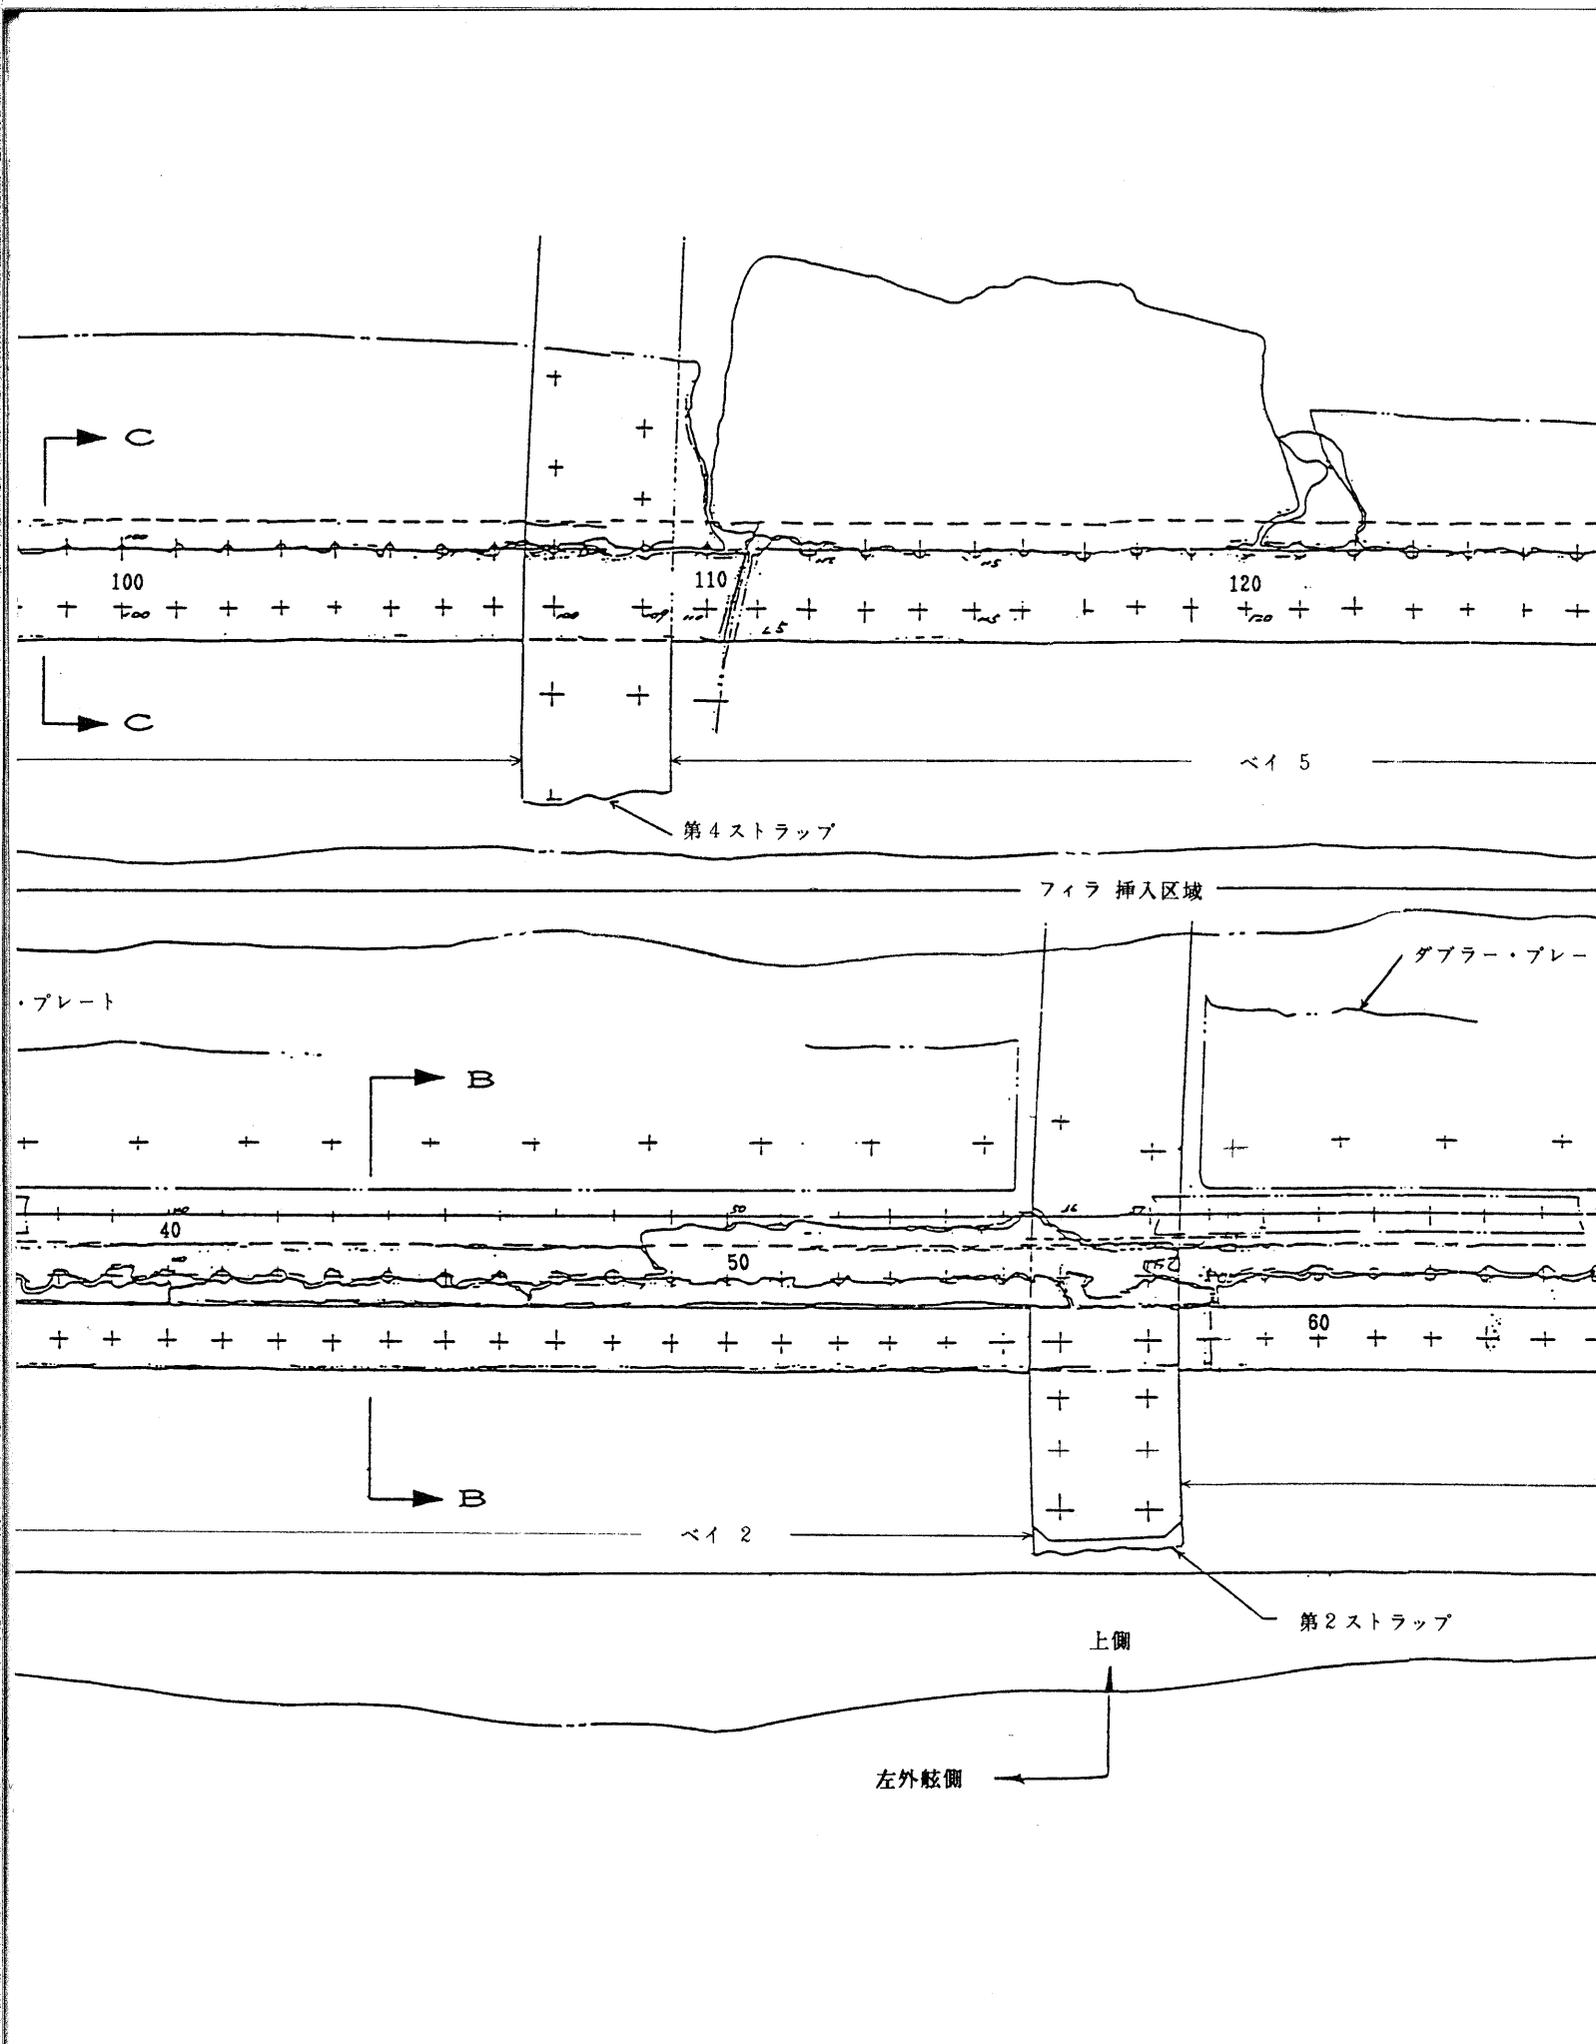
付図-37 L18 スティフナに沿ったウェブの破断図

注記) スティフナは、図示省略
スティフナは、リベット No. 30、及び No. 83 にて破断
図は後部圧力隔壁を後方側より前方視したものである。

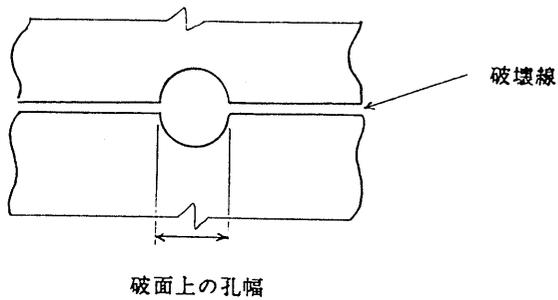
(c) 代表的な破壊の様相

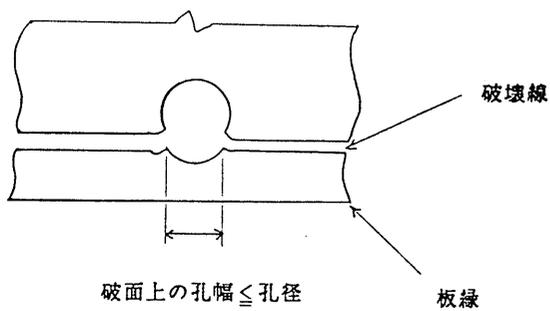
(d) 板縁に近い破壊の様相

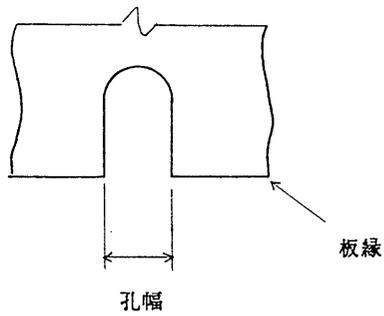
(e) 孔縁のせん断破壊の様相

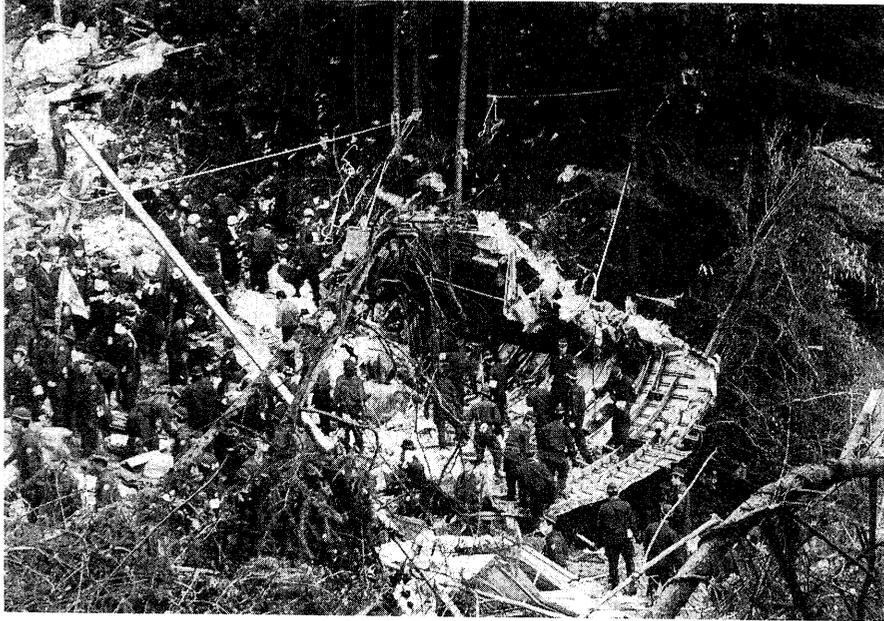
写真- 5 後部胴体の残骸(2)

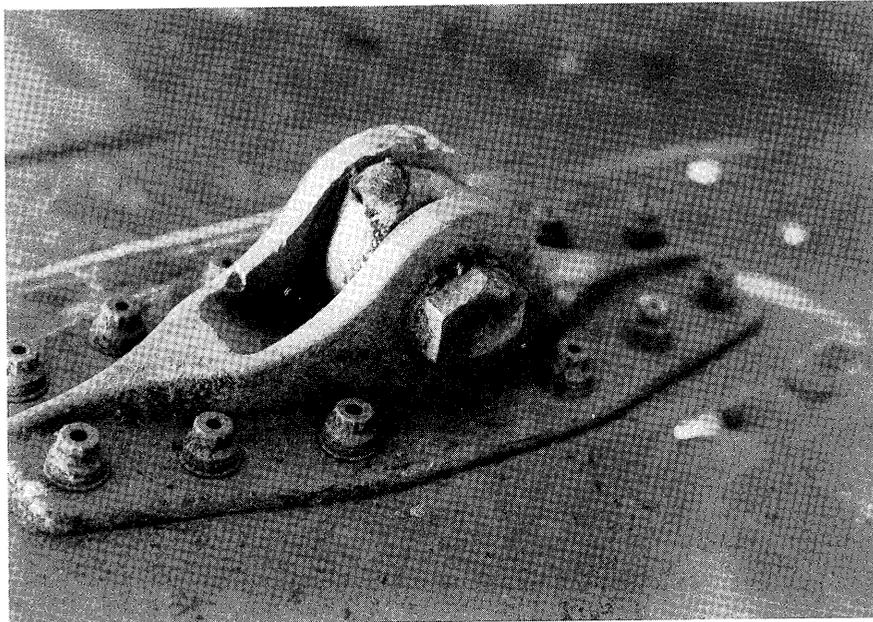
写真- 11 タイロッド・リンク破断部

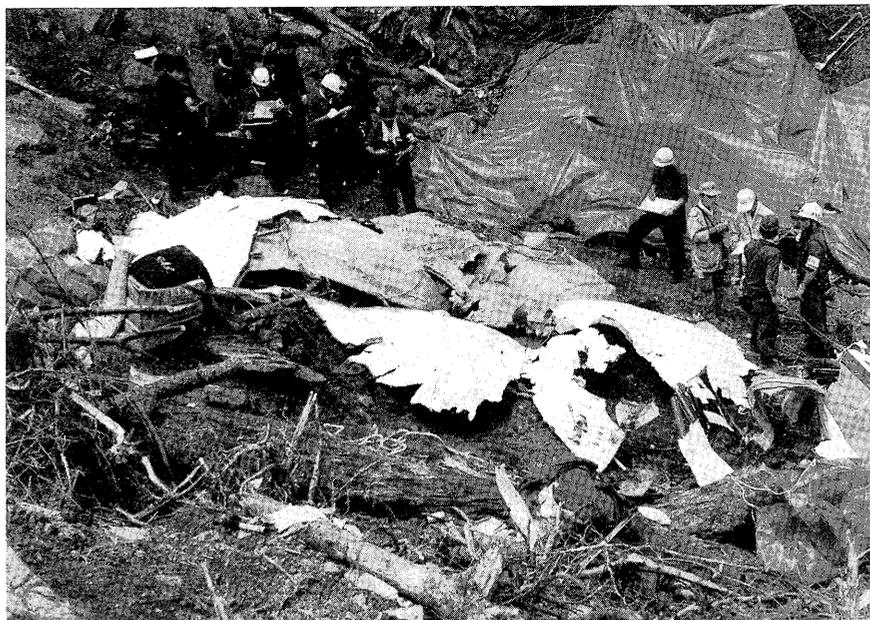
写真- 12 回収された圧力隔壁(1)
後方(非与圧)側

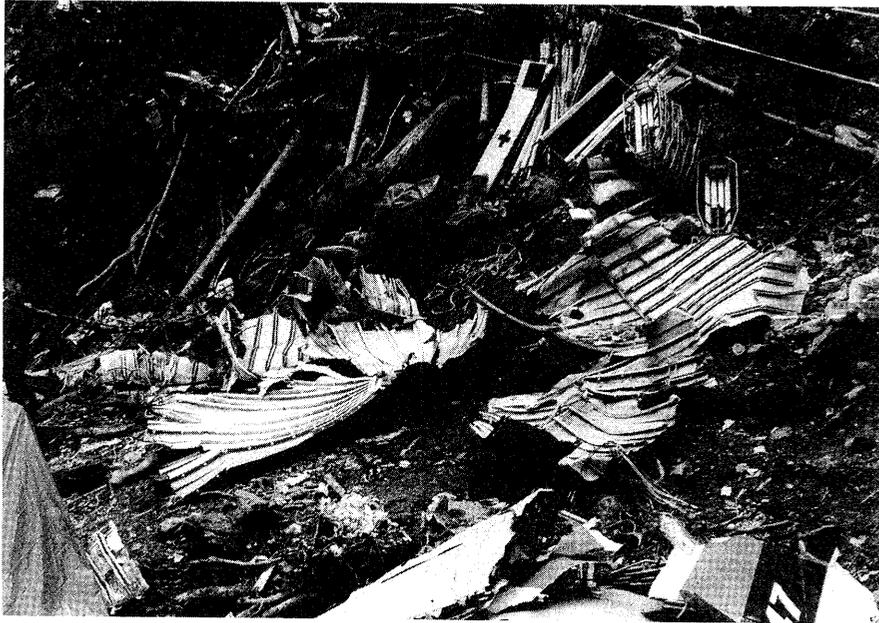
写真- 13 回収された圧力隔壁(2)
客室(与圧)側

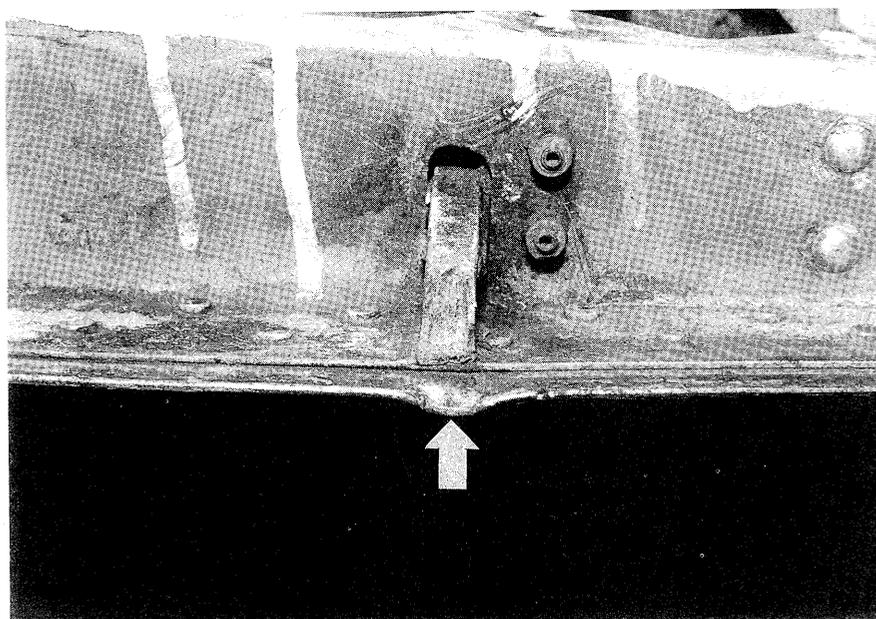
写真- 28 プレッシャ・リリーフ・ドア
左側ドア・ヒンジ部外板の変形

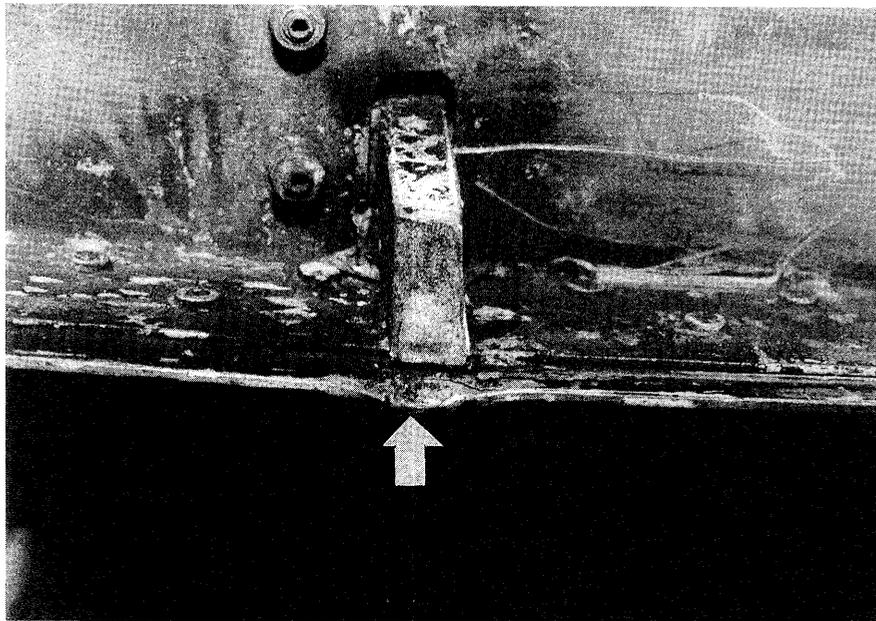
写真- 29 プレッシャ・リリーフ・ドア
右側ドア・ヒンジ部外板の変形

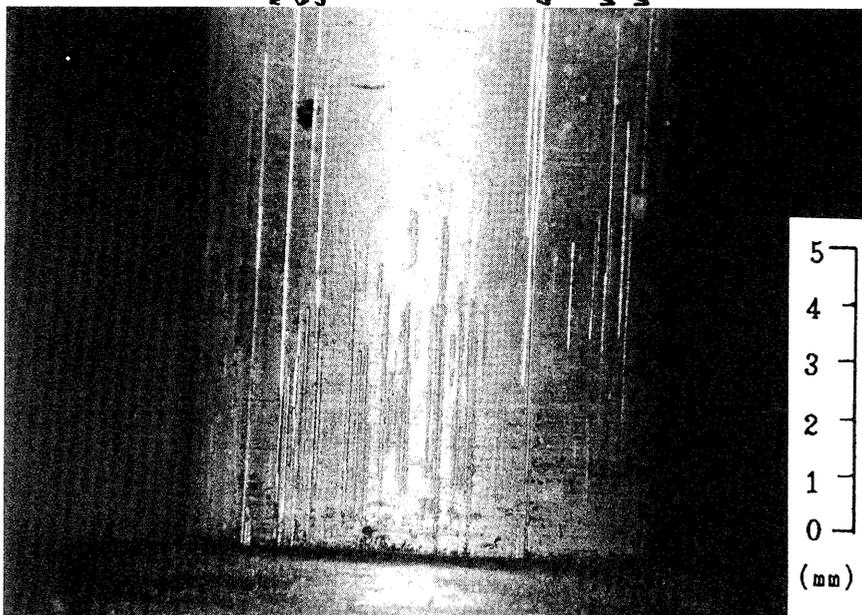
写真- 30 プレッシャ・リリーフ・ドア・ラッチ機構
ショルダ・ナットのすり傷(左側)

これらの傷は、分解作業のため発生したものである。
