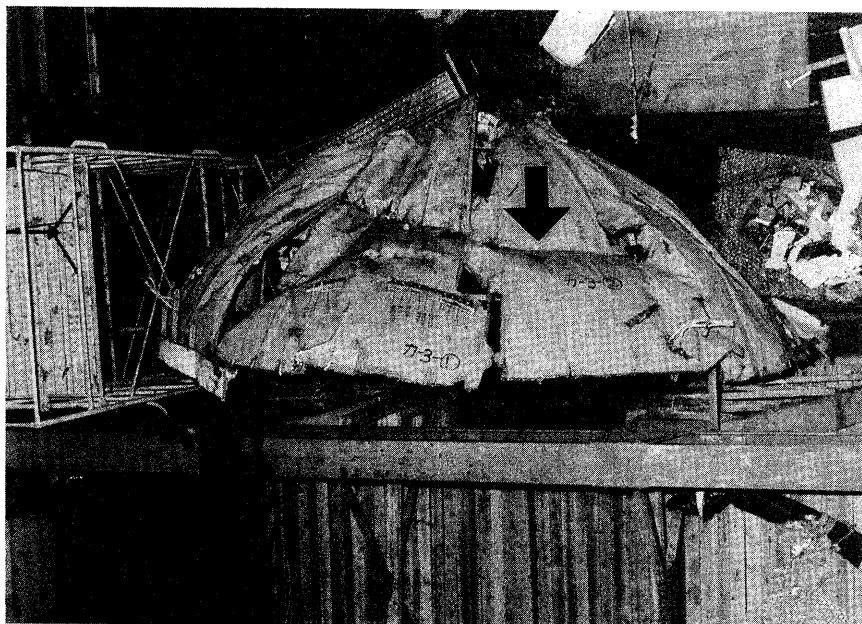
写真- 77 後部圧力隔壁の折れ曲がり(1)

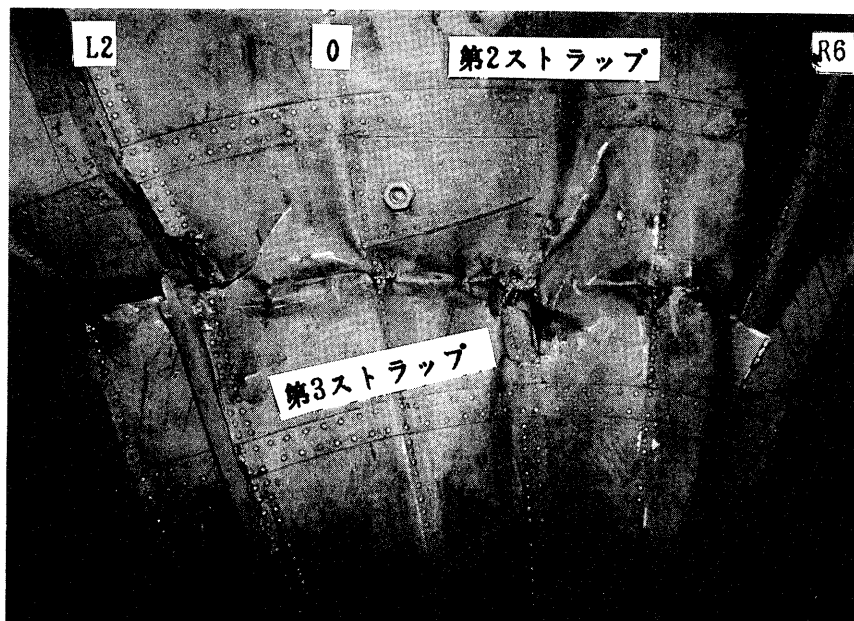
写真- 78 後部圧力隔壁の折れ曲がり(2)
(R6からL2へ続く)

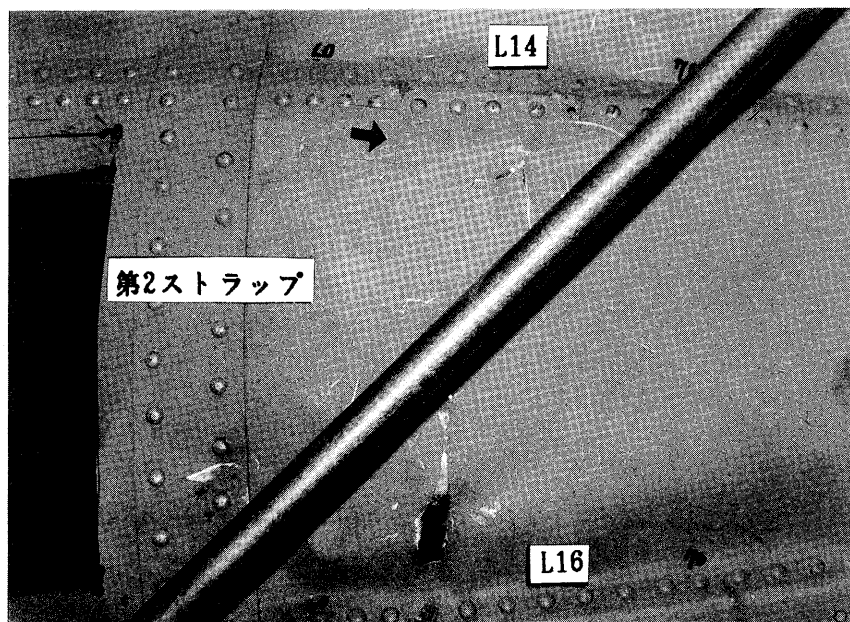
写真- 83 後部圧力隔壁の折れ曲がり(7)
(L14からL16へ続く浅い当たり傷)

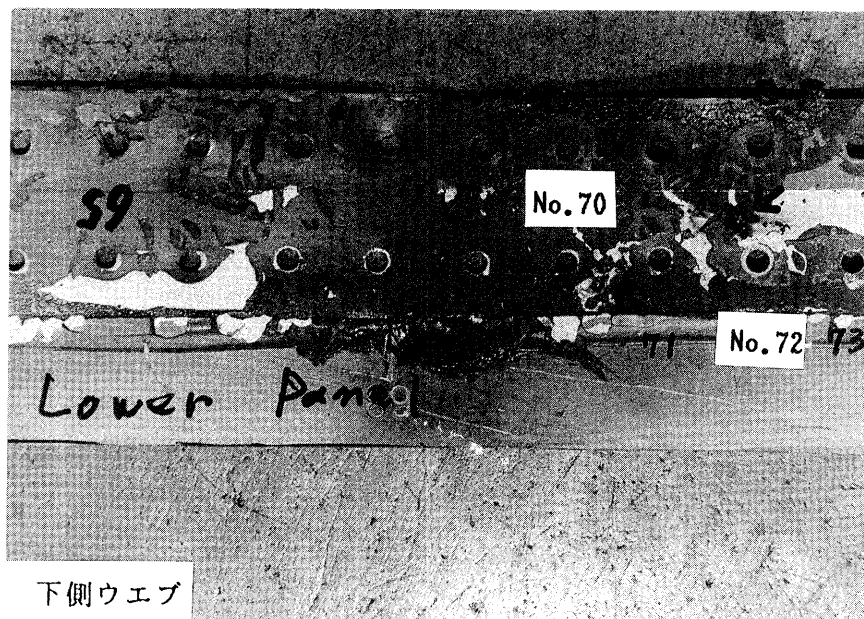
写真- 90 後部圧力隔壁L18接続部リベット
No. 70からNo. 72付近のヤニの付着

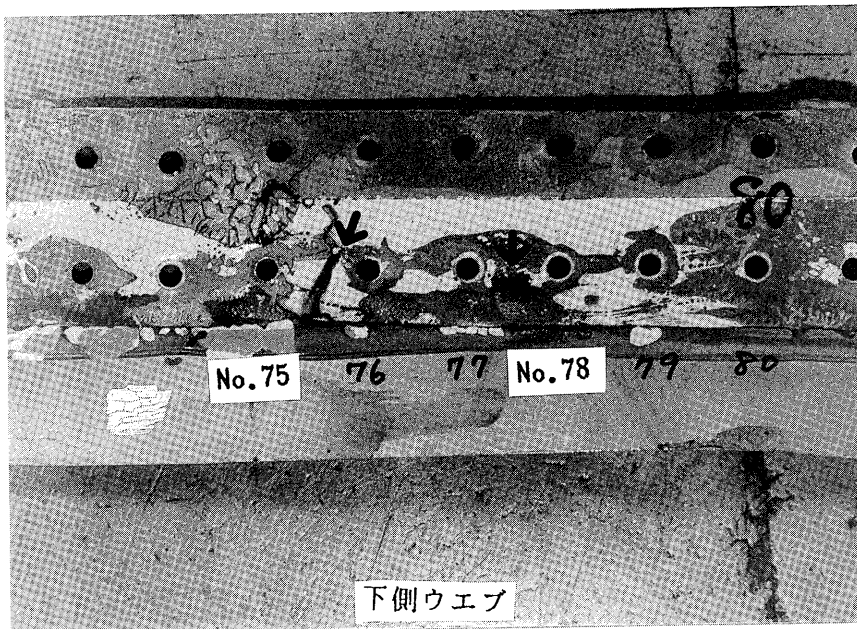
写真- 91 後部圧力隔壁L18接続部リベット
No.75からNo.78付近のヤニの付着

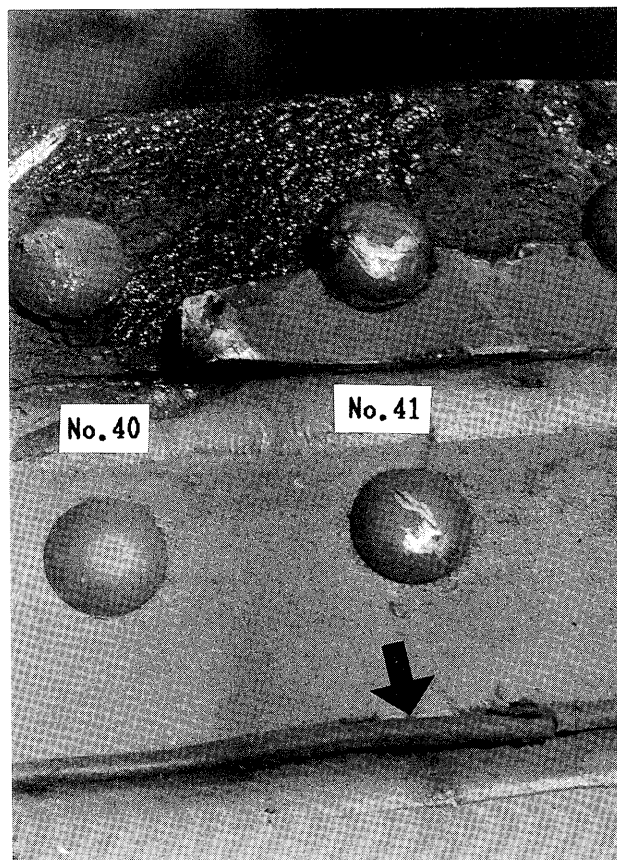
写真- 92 後部圧力隔壁L18接続部リベット
No.41付近のヤニの吹き出し

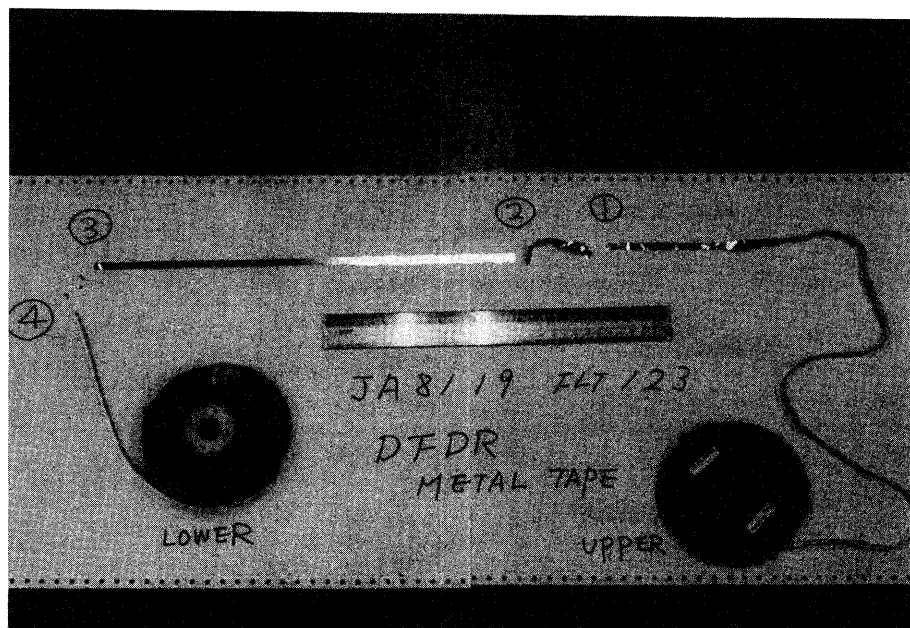
写真-101 DFDR磁気テープの損傷状況

写真の中の③④は当該飛行以外の記録部分の損傷であり、
また、テープが白くなっている箇所はフラッシュ・ライト
のためである。
