別添1 昭和53年6月の大阪国際空港における事故の損傷の修理

JA8119は、昭和53年6月大阪国際空港に着陸の際機体の一部を損傷した。同機はその後東京国際空港に空輸され修理された。この事故による損傷修理について、以下の調査を行った。

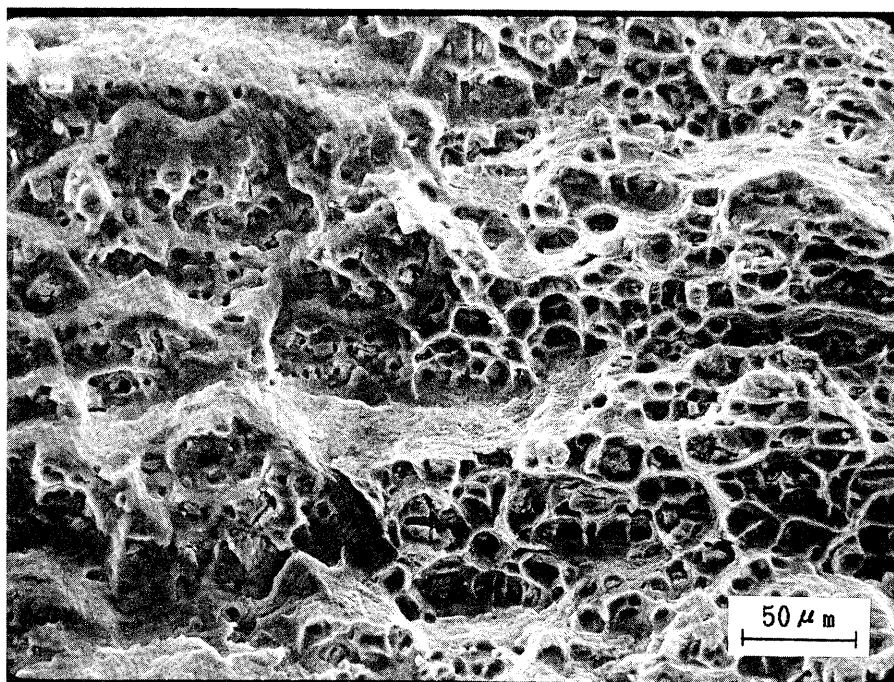
写真-108 リベット孔34番内舷(孔縁より4.90mm位置)
疲労破壊(左半分)から過荷重破壊(右半分)への遷移部

疲労亀裂の進展方向は、左から右である。細かい縞模様(ストライエーション)は、亀裂が一回の負荷で進展した幅を表わし、観察位置では平均 $0.23\mu\text{m}$ 程度、規則的な引張荷重の繰り返しによる疲労の様相を示している。

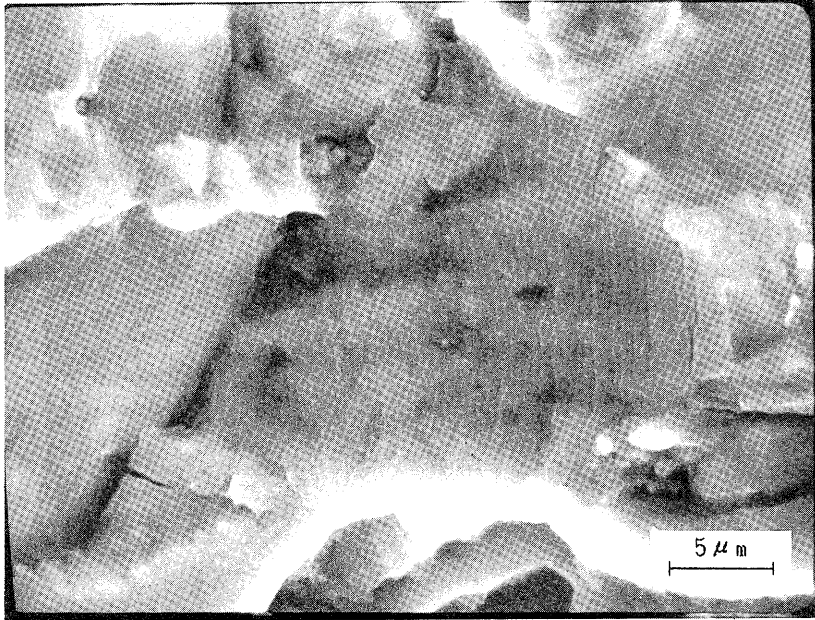
写真-109 リベット孔34番内舷(孔縁より0.28mm位置)

写真-107で示したように、疲労破壊領域の境界に近付くと亀裂進展速度が速くなり、ストライエーション間隔が大きくなる。

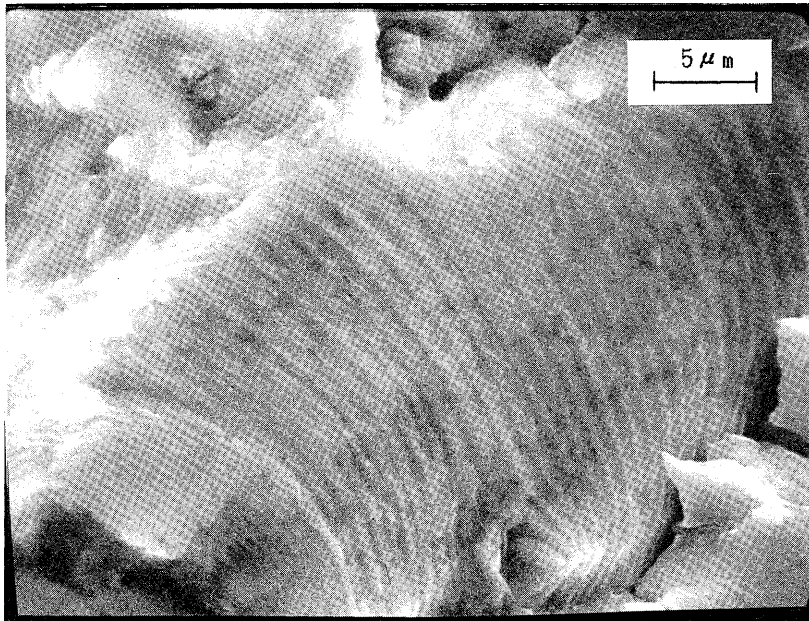
写真-110 リベット孔34番内舷(孔縁より3.05mm位置)

疲労亀裂の進展方向は、右から左である。

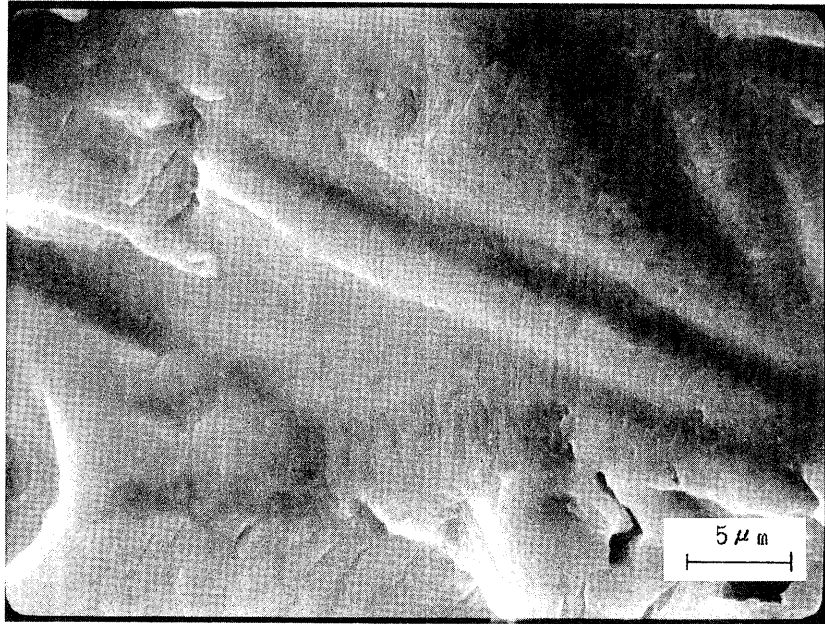
写真-111 リベット孔47番外舷(孔縁より0.32mm位置)

疲労亀裂の進展方向は、右下から左上であるが、これは局部的な曲げ荷重の作用によると考えられる。

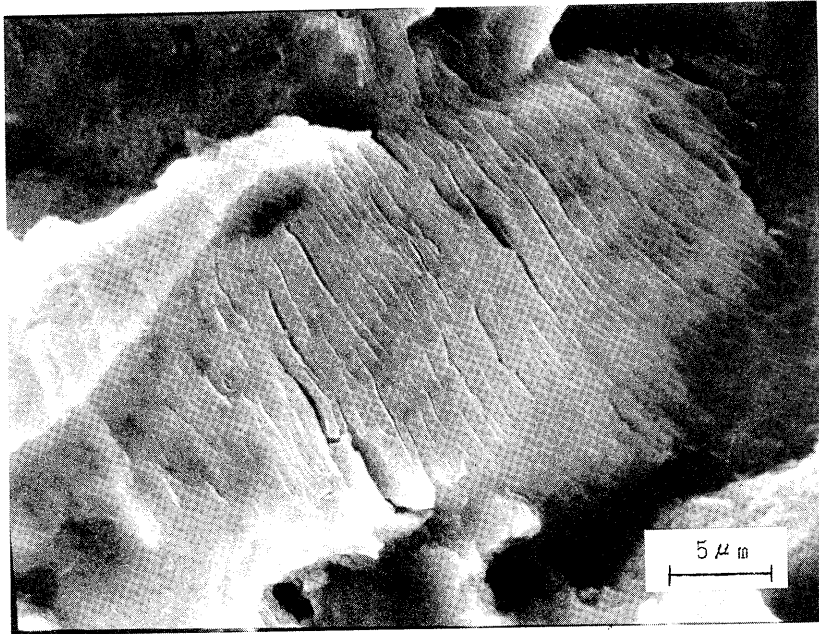
写真-113 リベット孔66番外舷(孔縁より0.80mm位置)
疲労亀裂の進展方向は、右上から左下である。

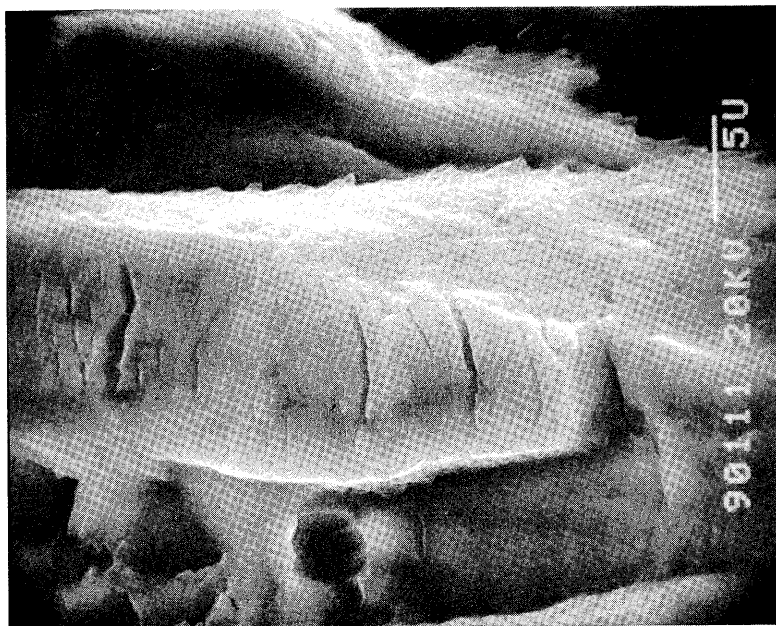
写真-114 リベット孔90番内舷(孔縁より2.60mm位置)
疲労亀裂の進展方向は、左から右である。

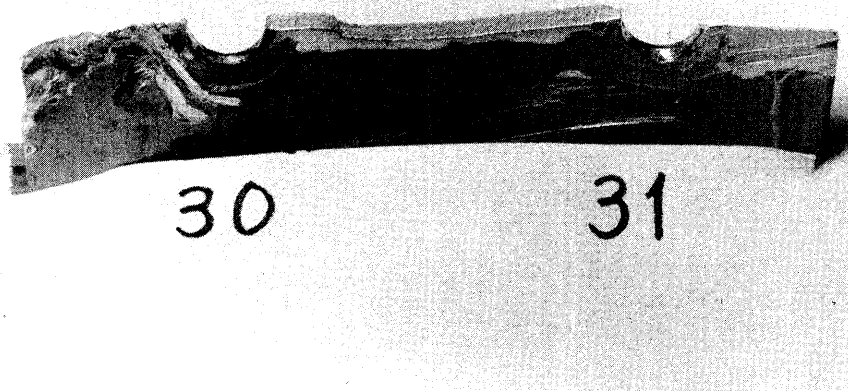
写真-115 ストラップの破壊状況-No.1ストラップ
隔壁上方から来たストラップの下破面(前方視)

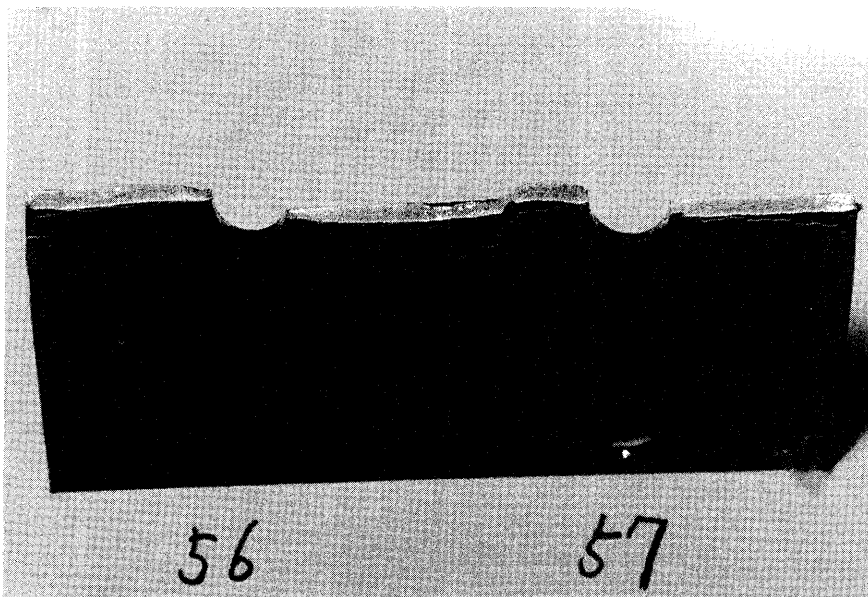
写真-116 ストラップの破壊状況-No.2ストラップ
隔壁上方から来たストラップの下破面(前方視)

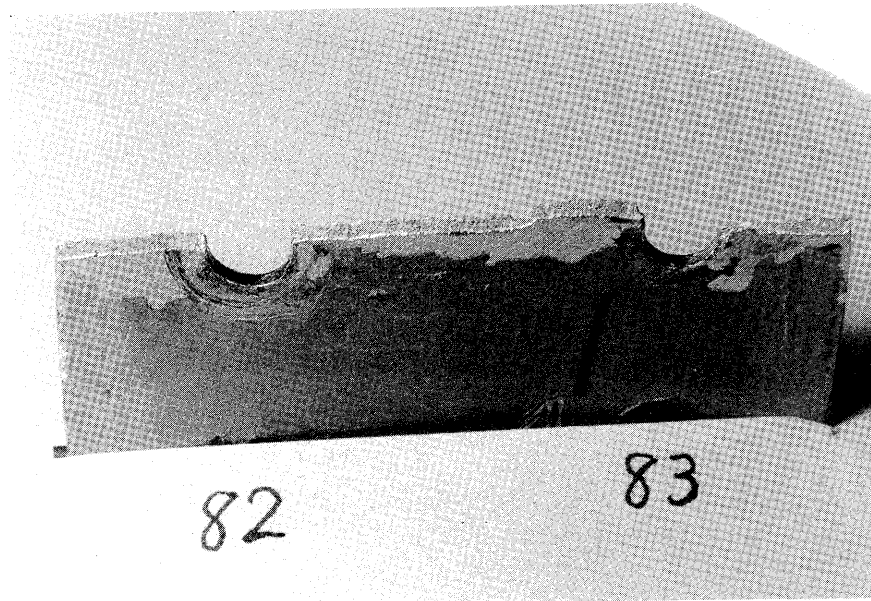
写真-117 ストラップの破壊状況-No.3ストラップ
隔壁上方から来たストラップの下破面(前方視)

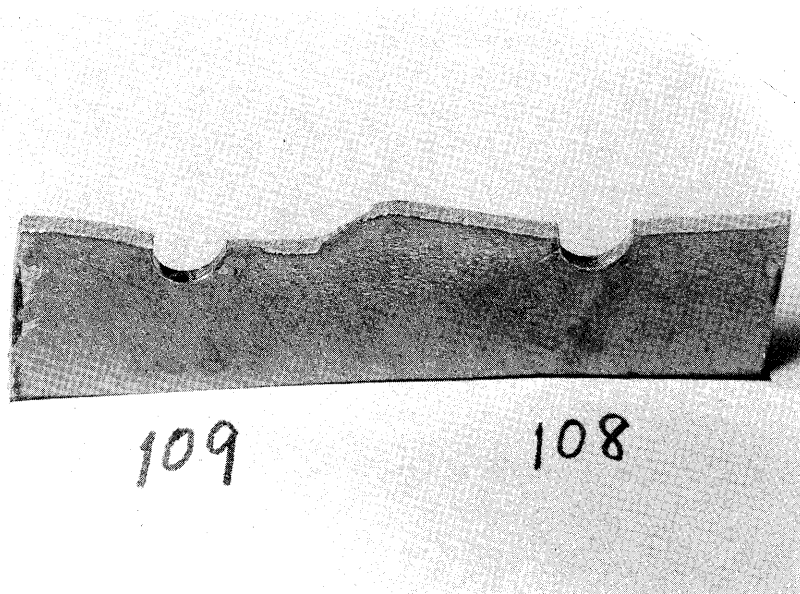
写真-118 ストラップの破壊状況-No.4ストラップ
隔壁上方から来たストラップの下破面(後方視)

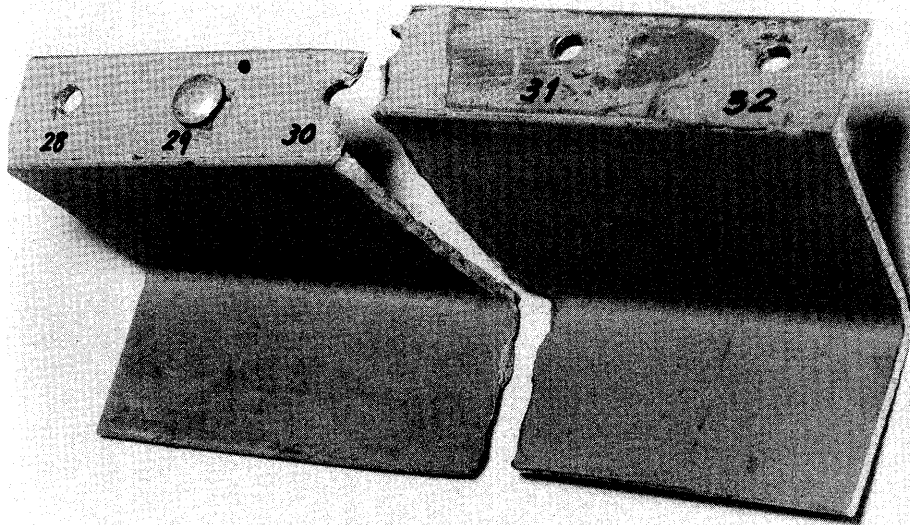
写真-119 L18スティフナの破壊状況ーリベット孔30番目付近

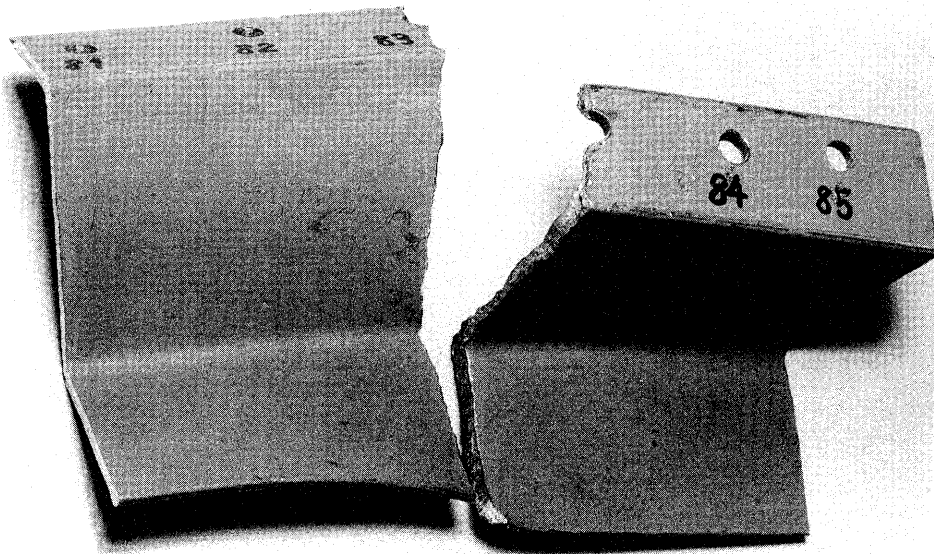
写真-120 L18スティフナの破壊状況ーリベット孔83番目付近

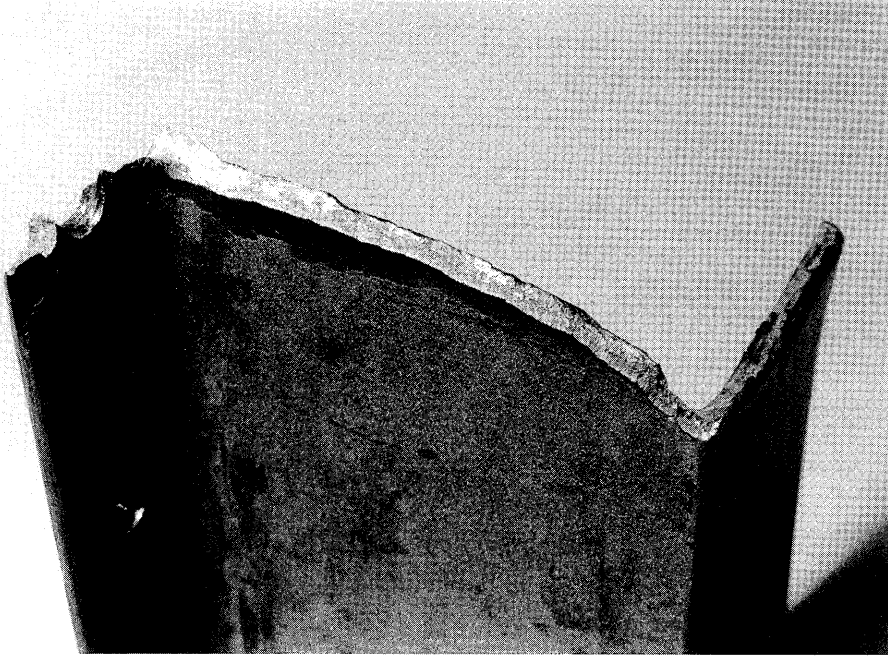
写真-121 L18スティフナの破面ーリベット孔30番目外舷側

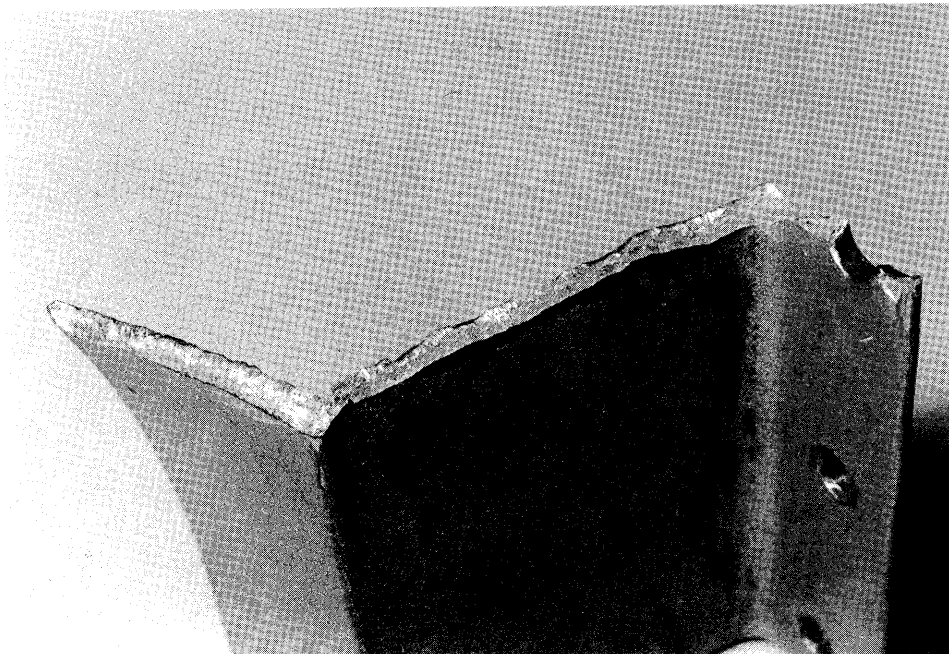
写真-122 L18スティフナの破面ーリベット孔83番目外舷側

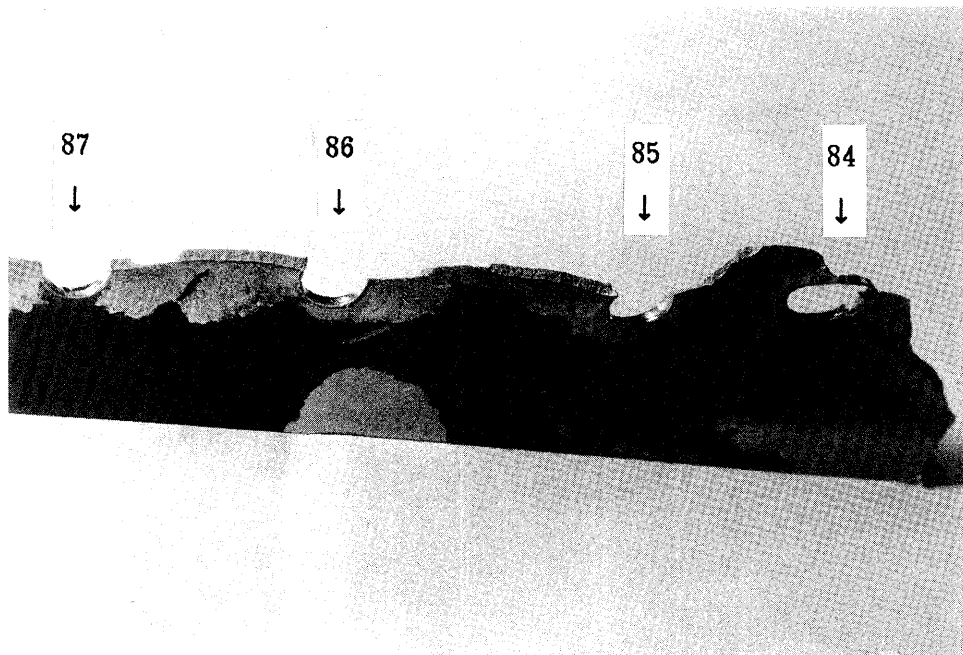
写真-123 下側ウェブのリベット孔84から89番目に至る破面の一部
上側破面(天地逆)

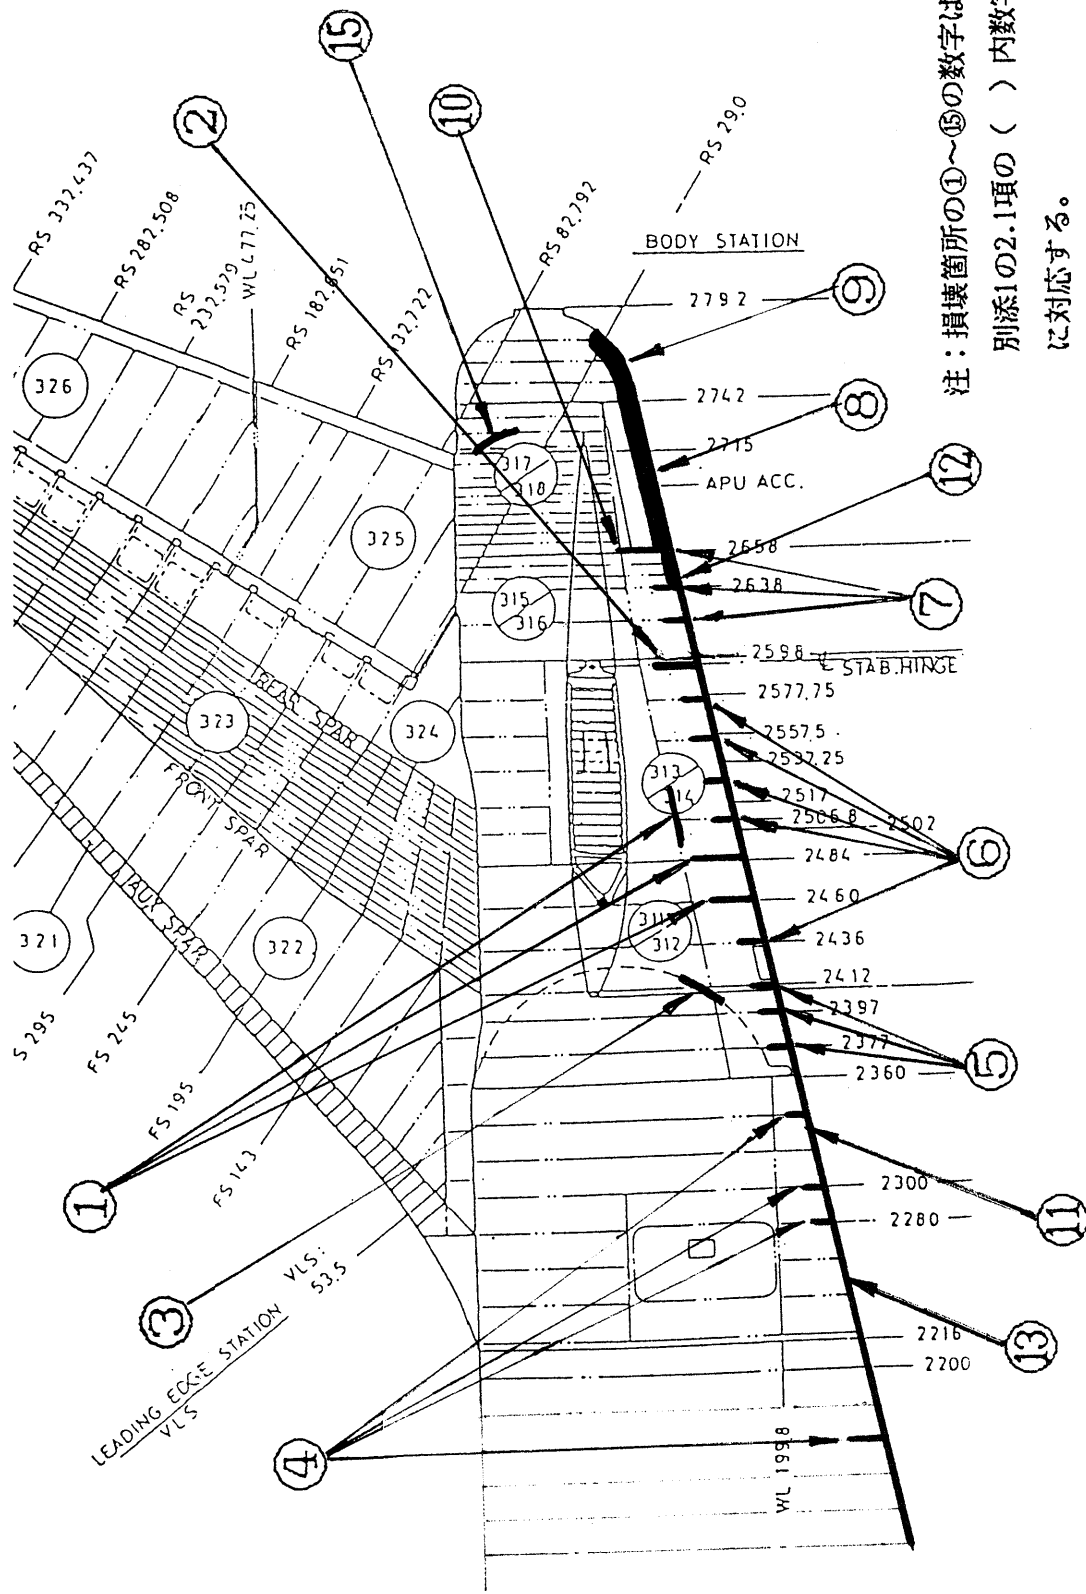
別添 1 付図-1 昭和58年6月の事故による損壊部位 (1)

(ア) BS2460及び2484のフレーム下半部コード及びウエブ	損傷
(イ) BS2484~2598下側シャー・パネル	約2.1メートルにわたり亀裂
(2) 水平安定板ヒンジ支持構造隔壁(BS2598) 下側コード断面及びウエブ	破損
(3) 後部圧力隔壁ドーム(4~8時)ウエブ	変形
(4) BS2160、2280、2300及び2340フレーム下側断面	変形及び/又は亀裂
(5) BS2377、2397及び2412フレーム右下側部	変形
(6) BS2436、2506~2577フレーム下側断面	変形及び亀裂
(7) BS2618、2638及び2658フレーム下側断面	変形及び亀裂
(8) APUドア・フレーム両側	亀裂
(9) テール・コーン後方断面(BS2742~2792)下側 フレーム及び外板	破損
(10) BS2658隔壁下側断面	破損

(11) 後方ドレイン・マスト	破損
(12) APUバッテリー室ドア	変形
(13) BS2100～2792胴体下面外板	すり傷及び摩滅
(14) 両ウイング・ギヤ・イコライザ・ロッドと トラック・ビーム	接触により損傷
両ウイング・ギア・イコライザ・ロッドと ショック・ストラット・インナ・シリンダ下部	〃
(15) APU後方マウント支持ブラケット	変形

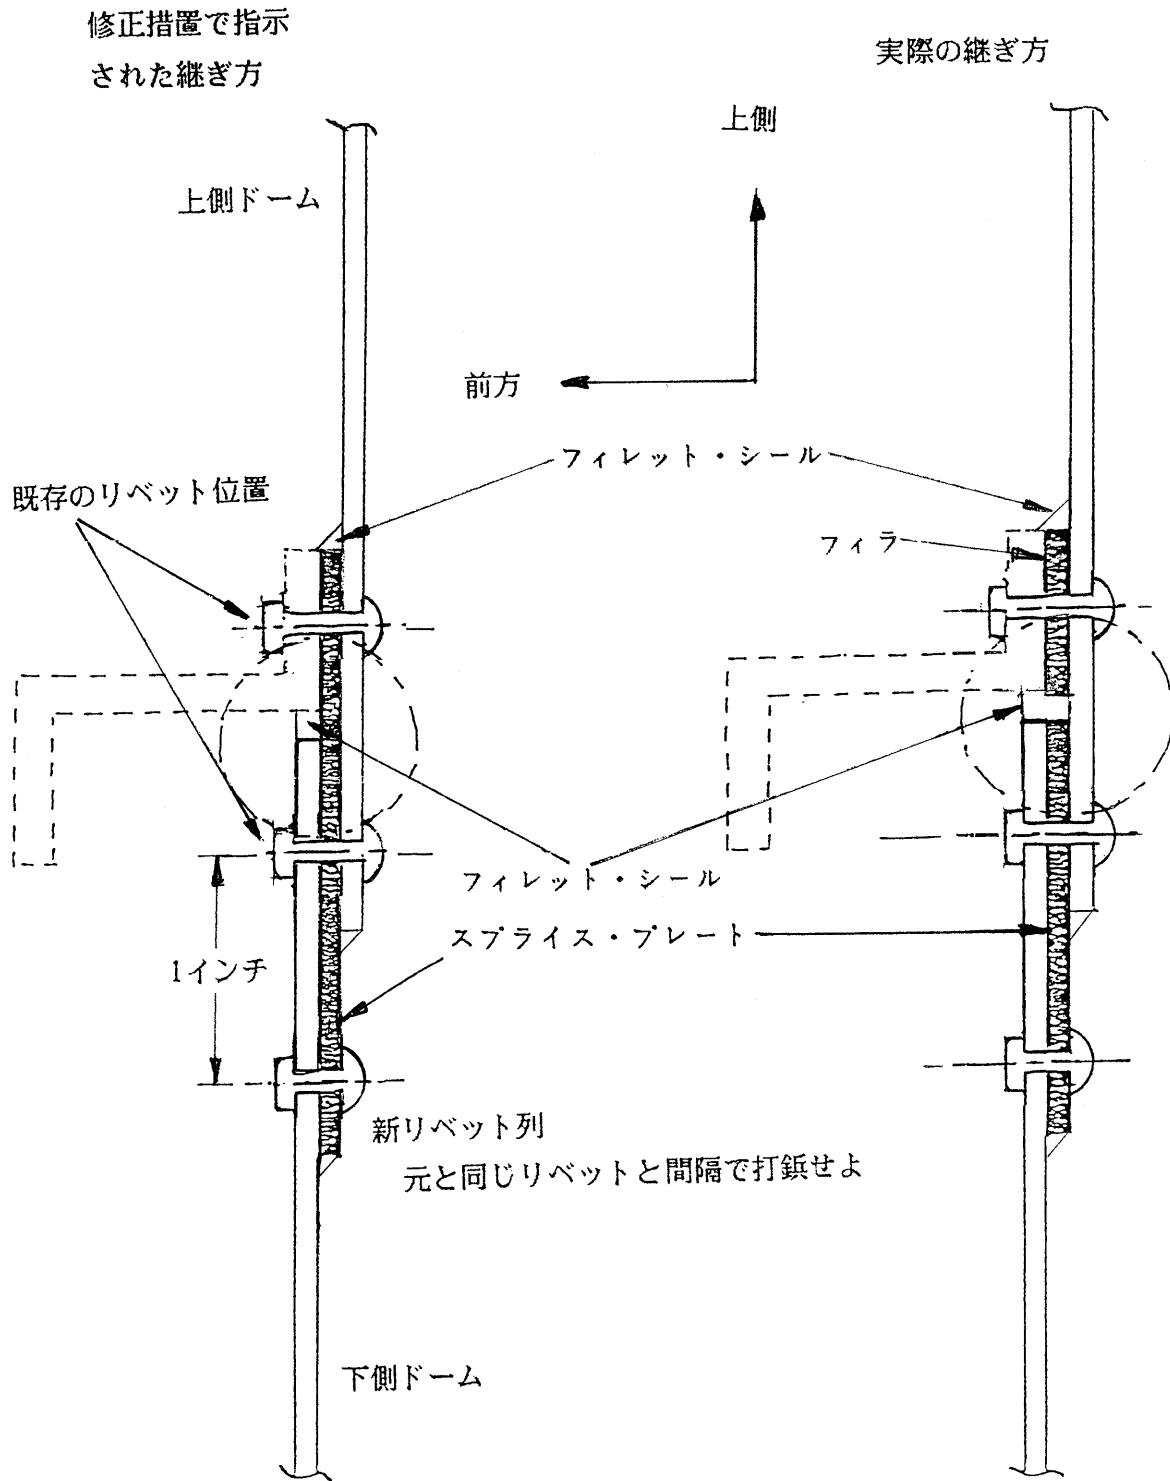
別添 1 付図一 3 修正指示と実際の継ぎ方

- (4) 上記作業後の修理チームの検査員による検査において、後部圧力隔壁下半部の左側のL18接続部のほぼ全域にわたって、リベット孔回りのエッジ・マージンが構造修理マニュアルに記載された値より不足するという不具合が見い出された。
- (5) 上記不具合の対策として、別添1の付図-3左側に示すようにエッジ・マージンの不足するウェブの合わせ面に、1枚のスプライス・プレートをはさむという修正処置が修理チーム技術員から指示された。
- (6) このような指示にもかかわらず、実際の作業は同図右側に示したように1枚のスプライス・プレートのかわりに修理指示より幅の狭い1枚のスプライス・プレートと1枚のフィラが用いられ、このため後部圧力隔壁上半部と下半部のウェブ結合は、2列リベットで結合されるべきものが左側の第1ストラップと第3ストラップ間の2ベイ分の結合が1列リベット結合という結果となった。このスプライス・プレート及びフィラは、取り外した旧隔壁から製作された。

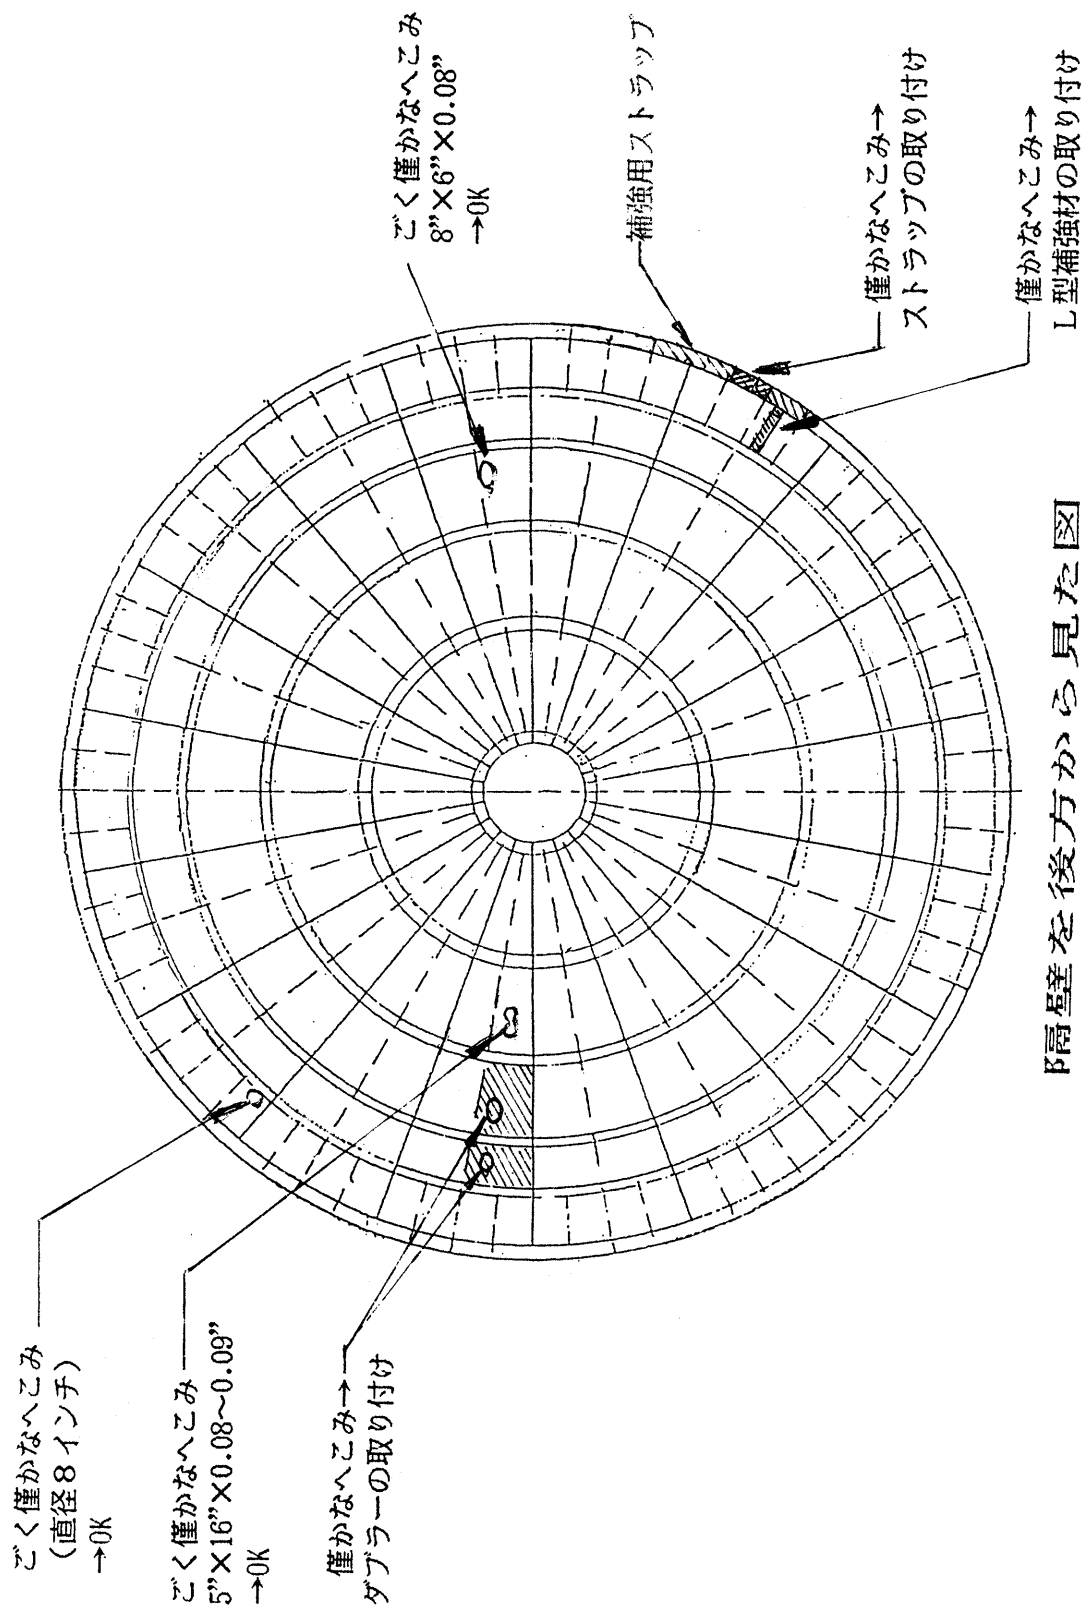
別添 1 付図 1 ウェブのオイル・キャン処置

- (7) 後部圧力隔壁下半部の取り付けが行われた後、コレクタ・リングが取り付けられた。
- (8) 修理チーム検査員による検査において、後部圧力隔壁のウェブについて別添1の付図-4に示した6箇所オイル・キャン(へこみ)が発見された。そのうち3箇所は747の構造修理マニュアルの許容範囲内にあったが、他の3箇所については、以下の修理が行われた。

隔壁上半部左側下端の第1ストラップから第4ストラップの間のウェブのへこみについては、この部分を覆うようなダブラを当てることとし、実際には同図に示すように2区面にダブラが当てられた。第3ストラップと第4ストラップの間のへこみは、後に修理マニュアルの許容範囲内と判定された。ダブラは取り外した旧隔壁から製作され、1.5インチ間隔のリベットでとめられた。

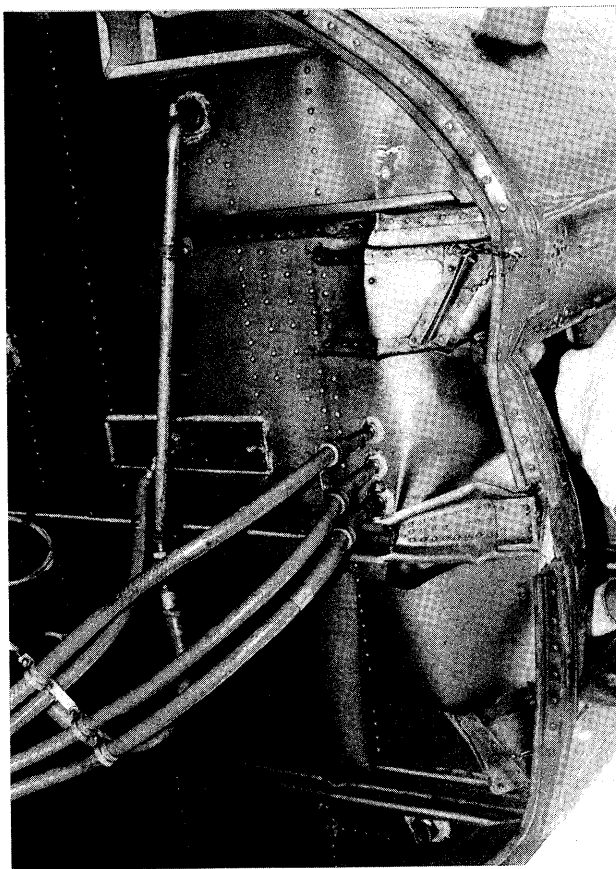
別添1 写真-2
APU防火壁の下部

2.1 主な損壊状況は次のとおりであった(別添1の写真-1及び2並びに付図-1及び2参照)。
