3.1.11 オートマティック・フライト・システム(別添1 参照)

4 原因

同機は、副操縦士の手動操縦により名古屋空港滑走路34へILS進入中、副操縦士が誤ってゴー・レバーを作動させたため、FD (Flight Director) がゴー・アラウンド・モードになるとともに推力が増加し、正規の降下経路から上方に変位した。

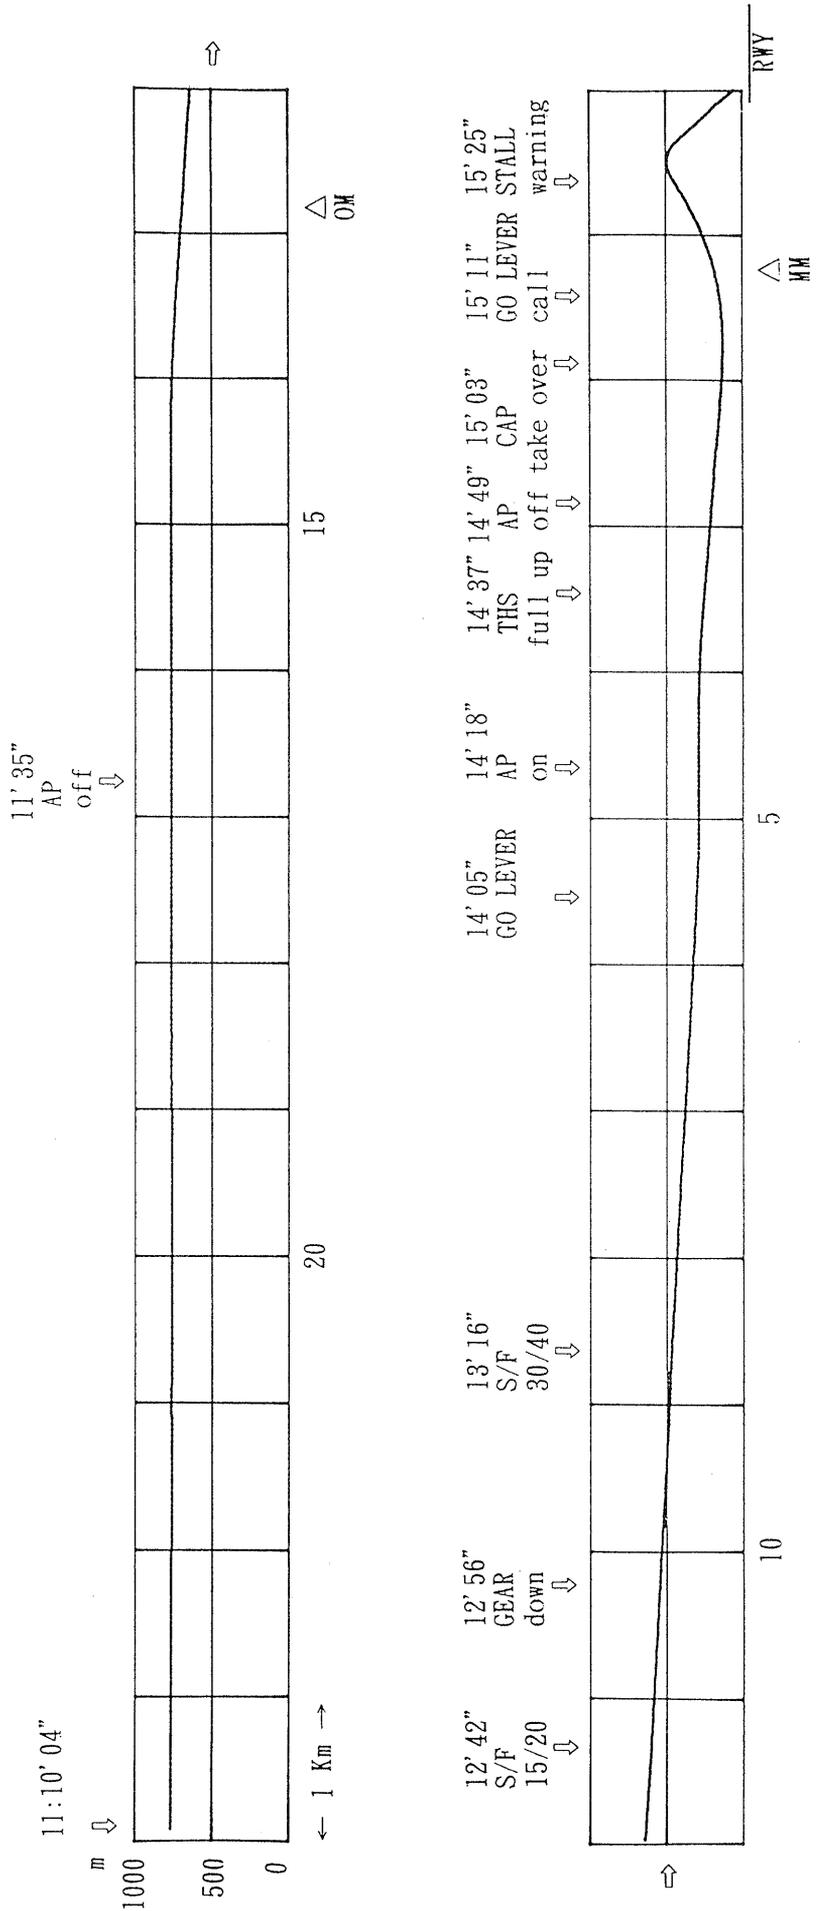
航跡概略図

※DFDRを解析した結果に基づき作成したものである。
 ※横軸は距離で、縦軸は補正計算した対地高度である。

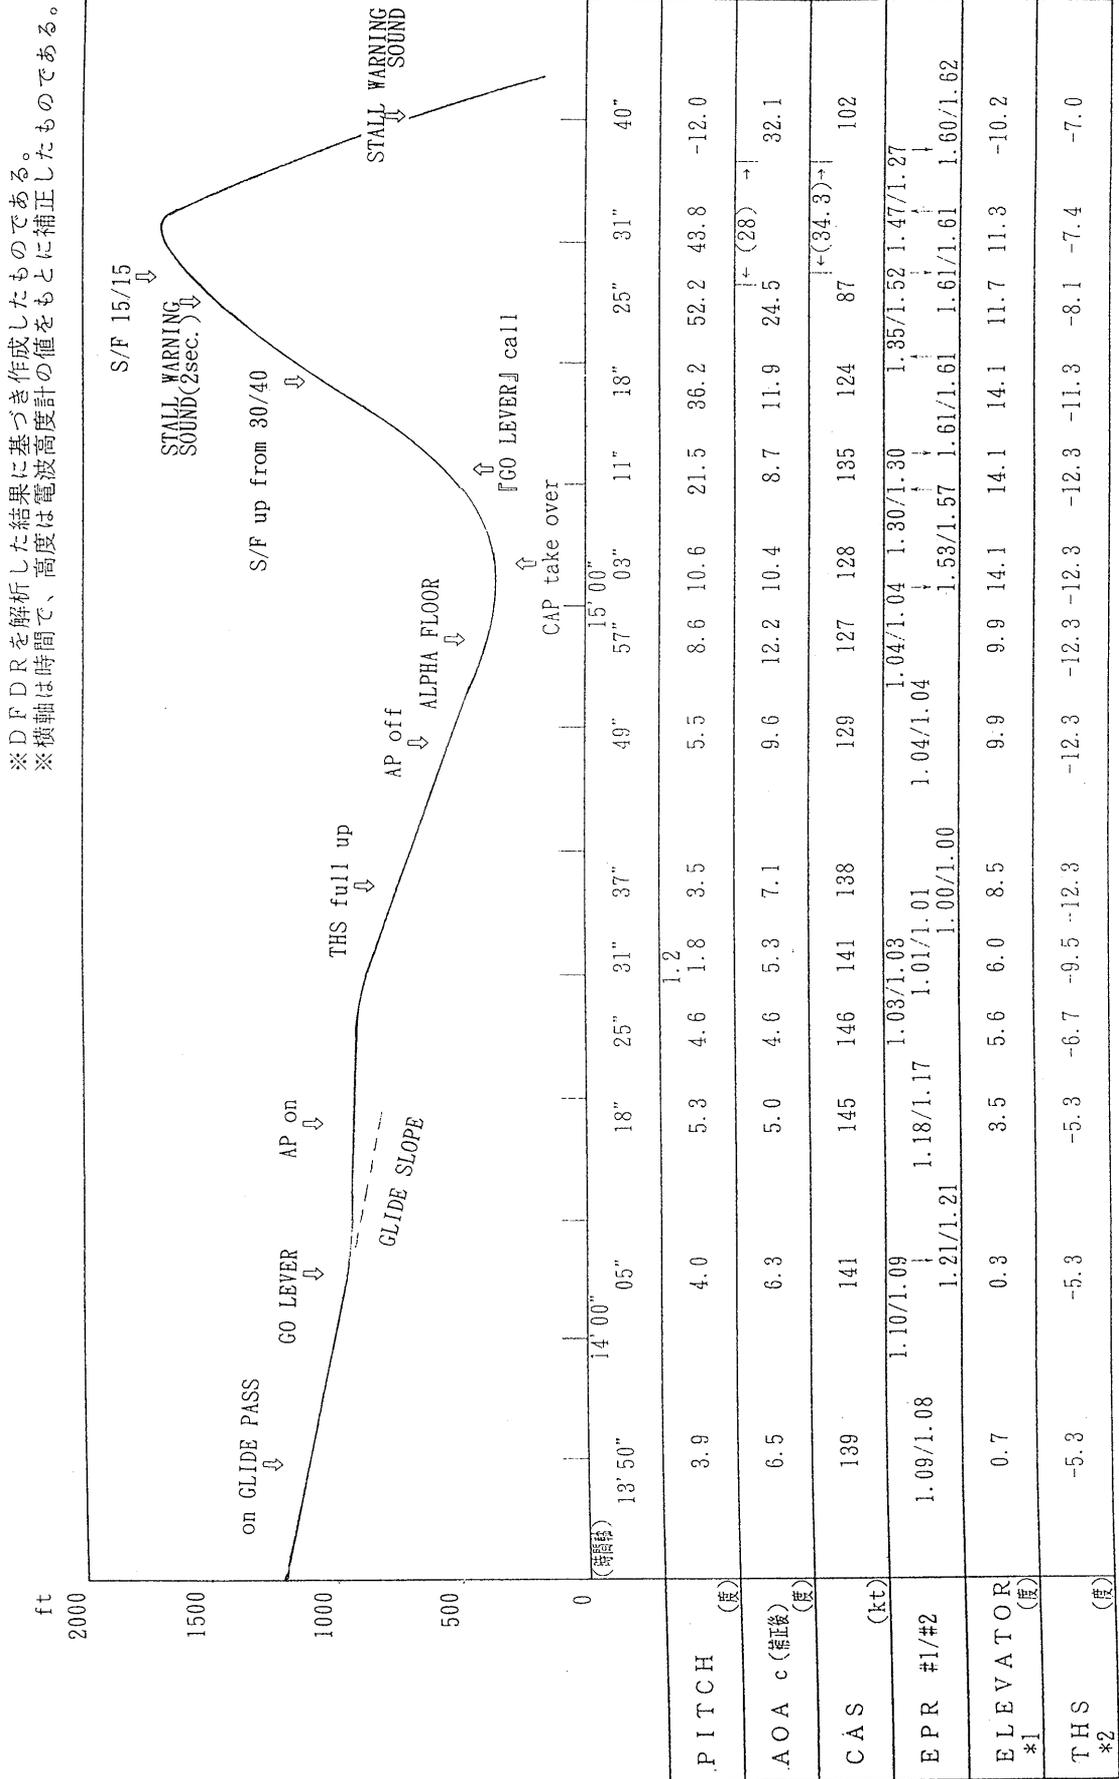
付図5 拡大航跡図

*1: 可航圏 -30~15°, 精度±0.9°, <0=NOSE UP

*2: 可航圏(ELECTRICAL) -13~2.5°, 精度±0.9°, <0=NOSE UP
