付図 1 4 エアバス・インダストリー式A300B4-622R型
三 面 図

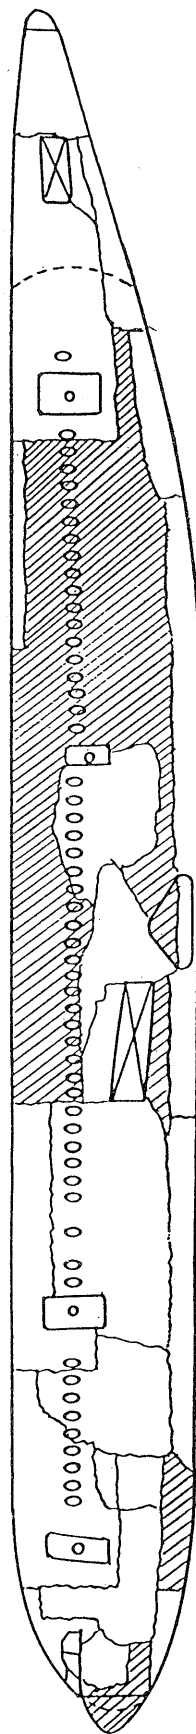
付図 1 3 胴体外板損傷状況図

左胴体破損状況図

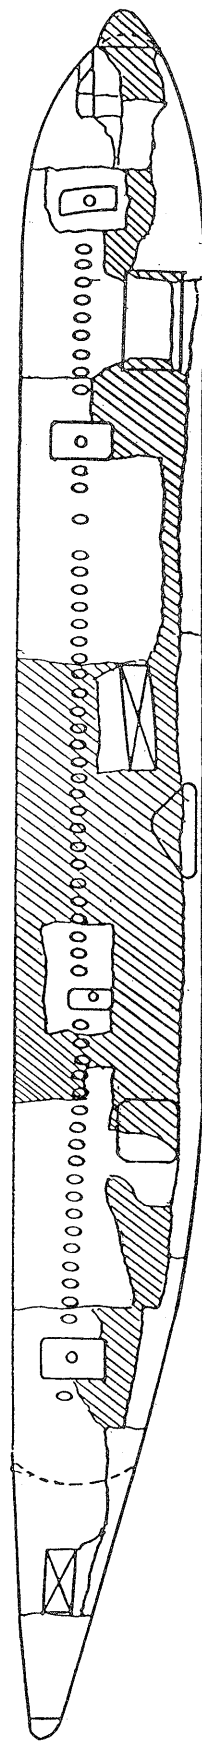
右胴体破損状況図

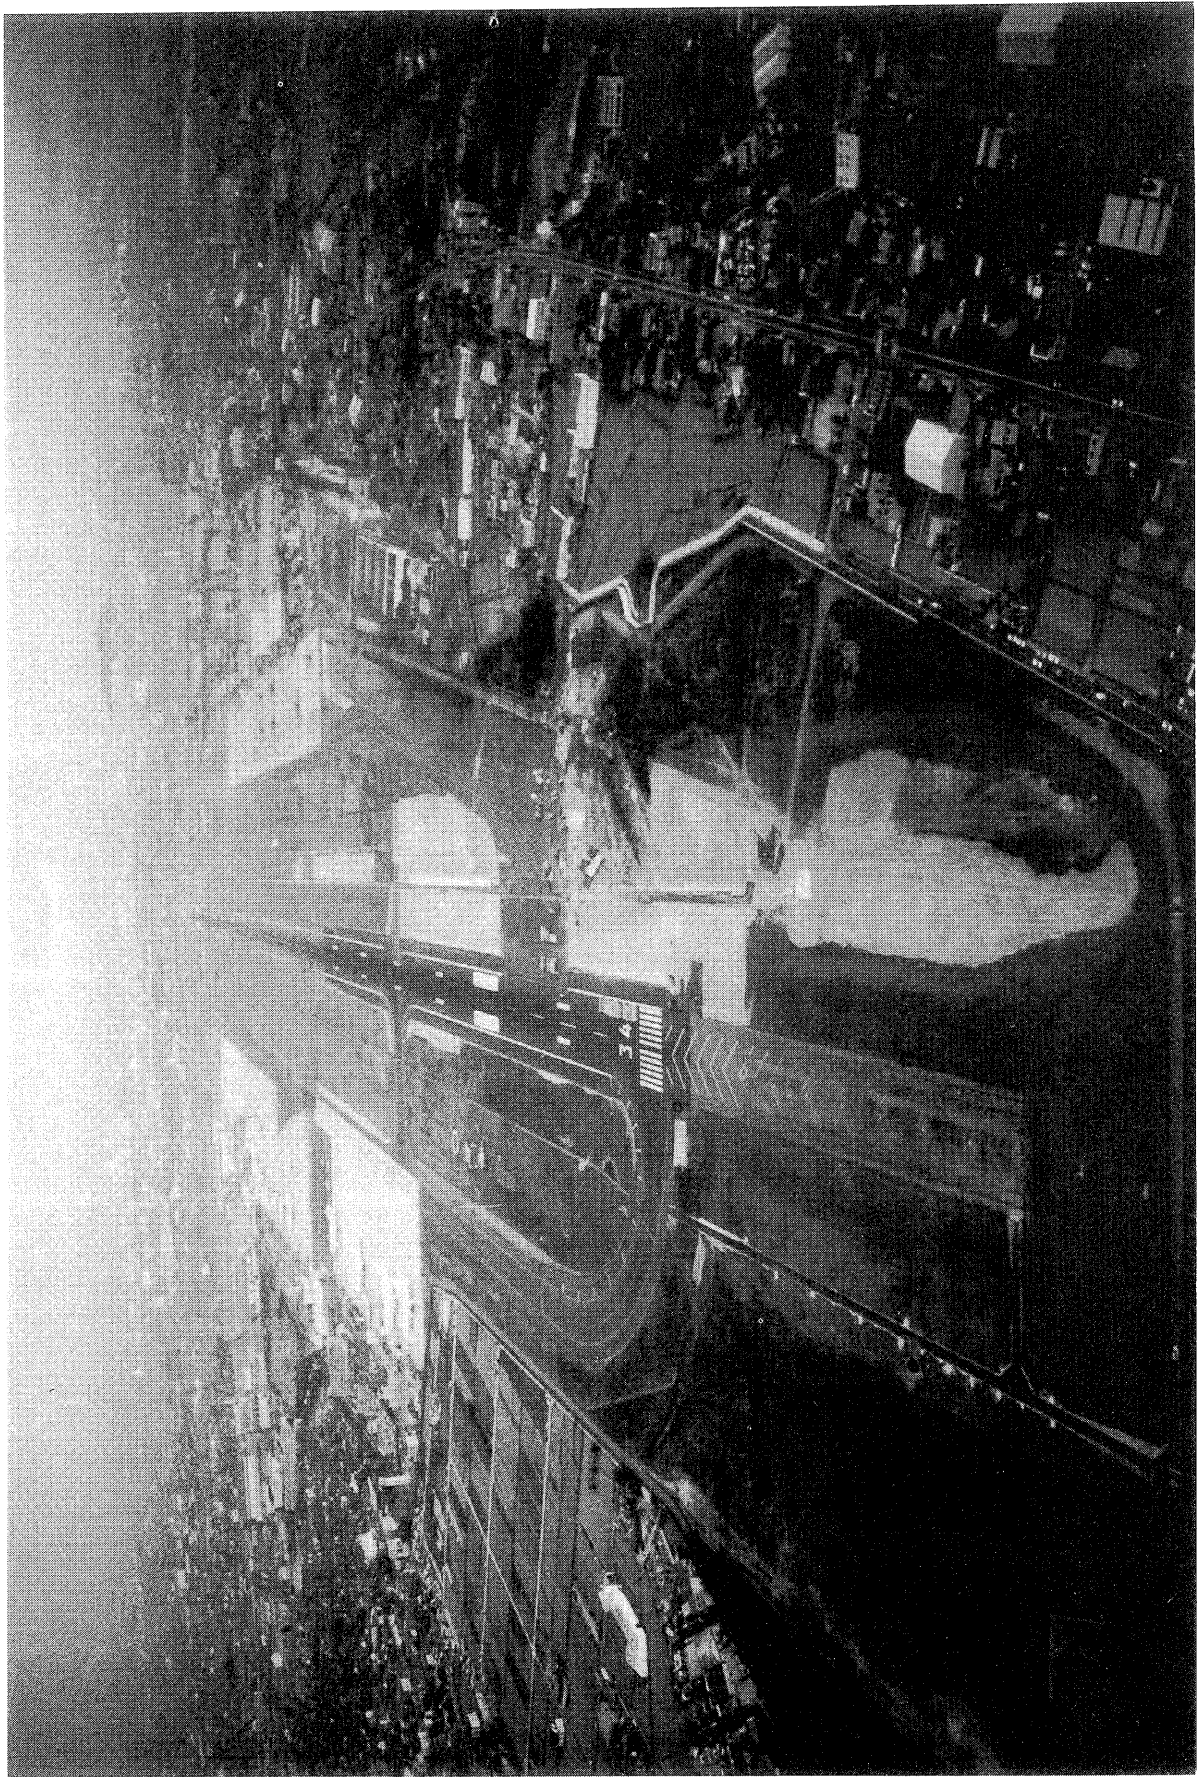
写真1 事故現場(滑走路34の南側上空から)

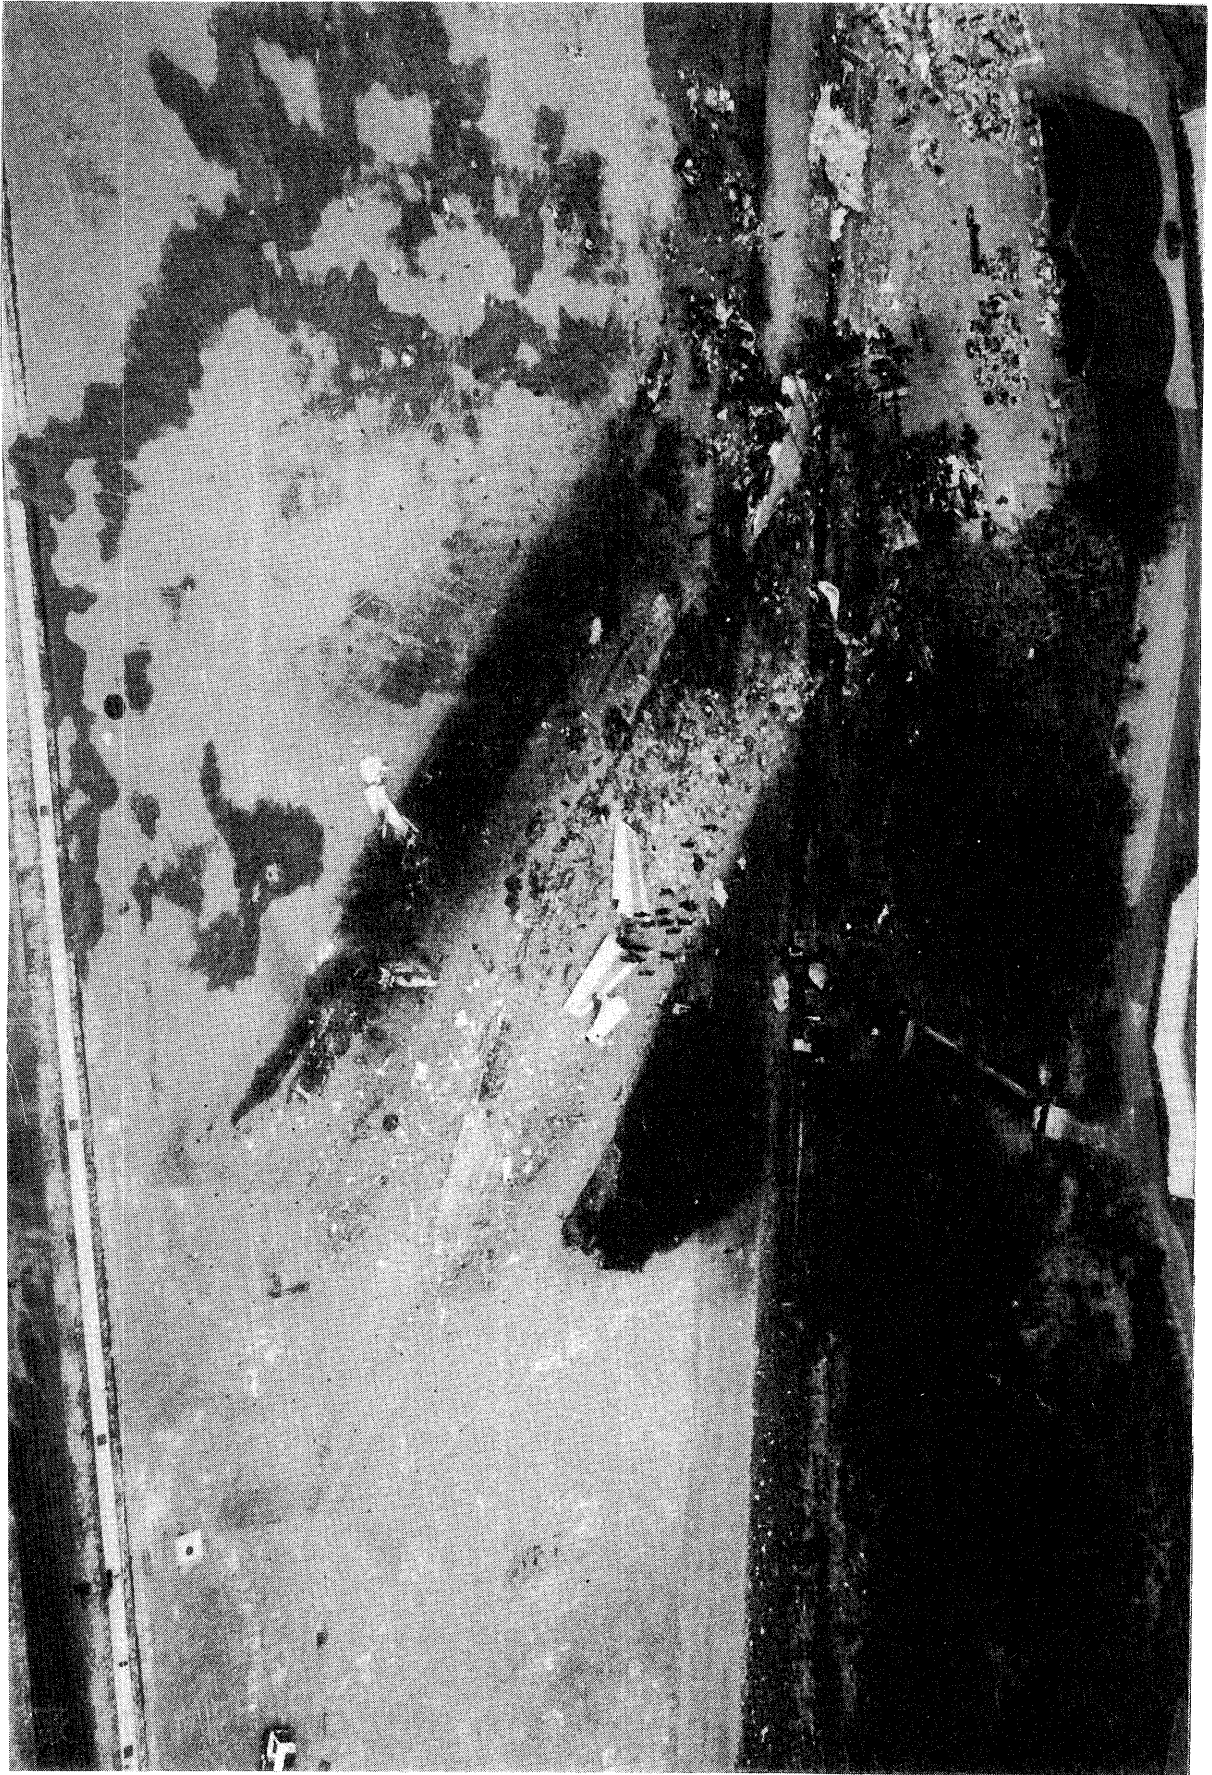
写真2 事故現場(滑走路34末端付近上空から)

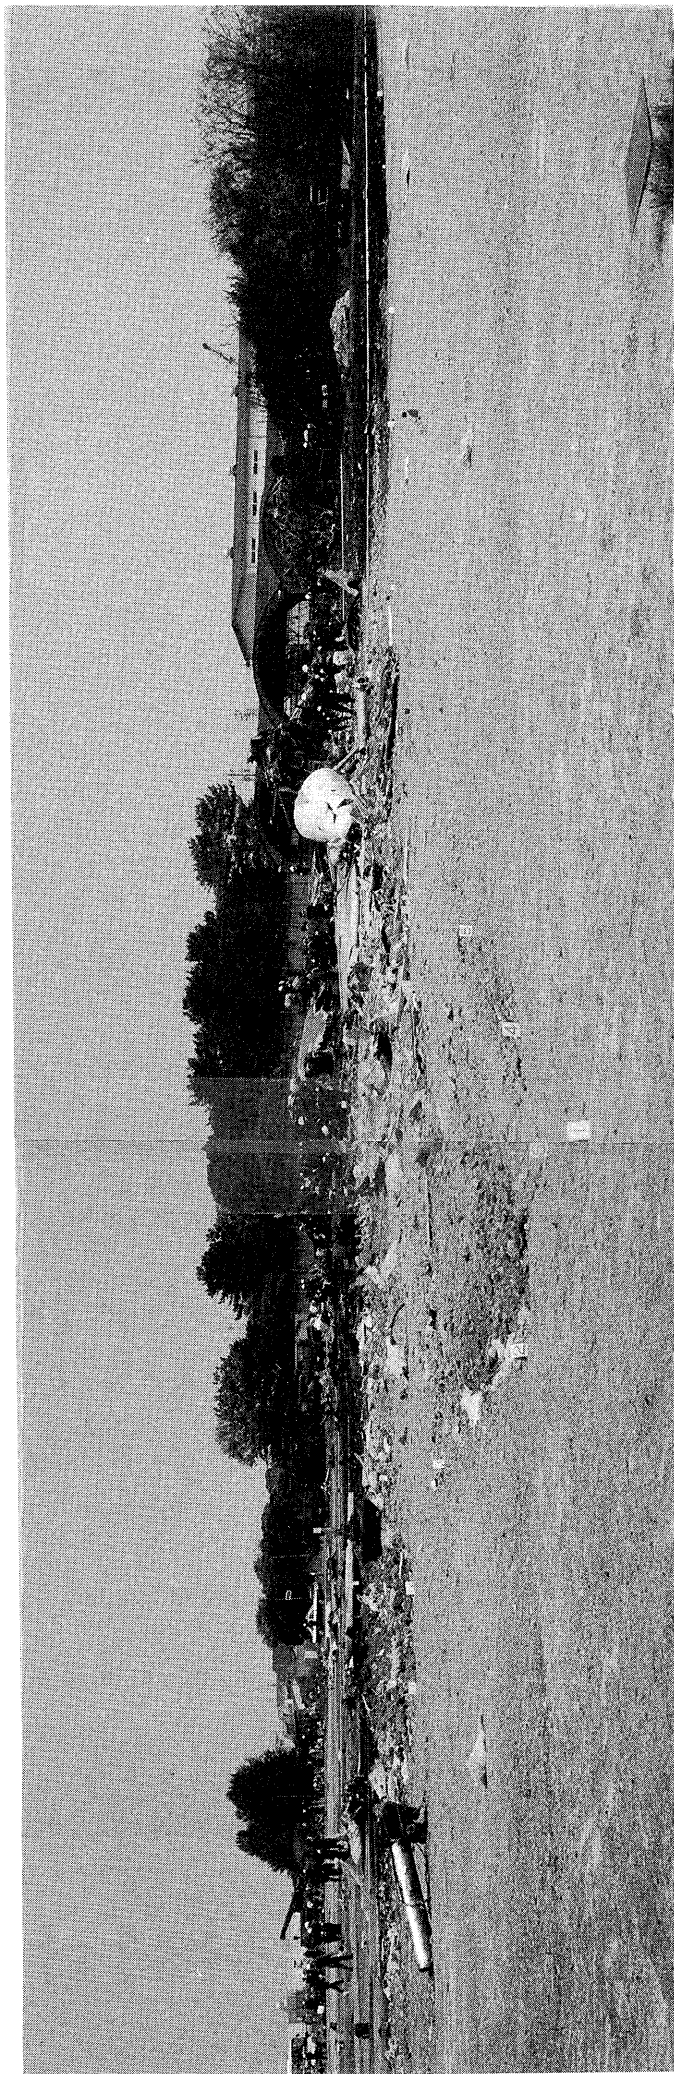
写真3 事故現場全景

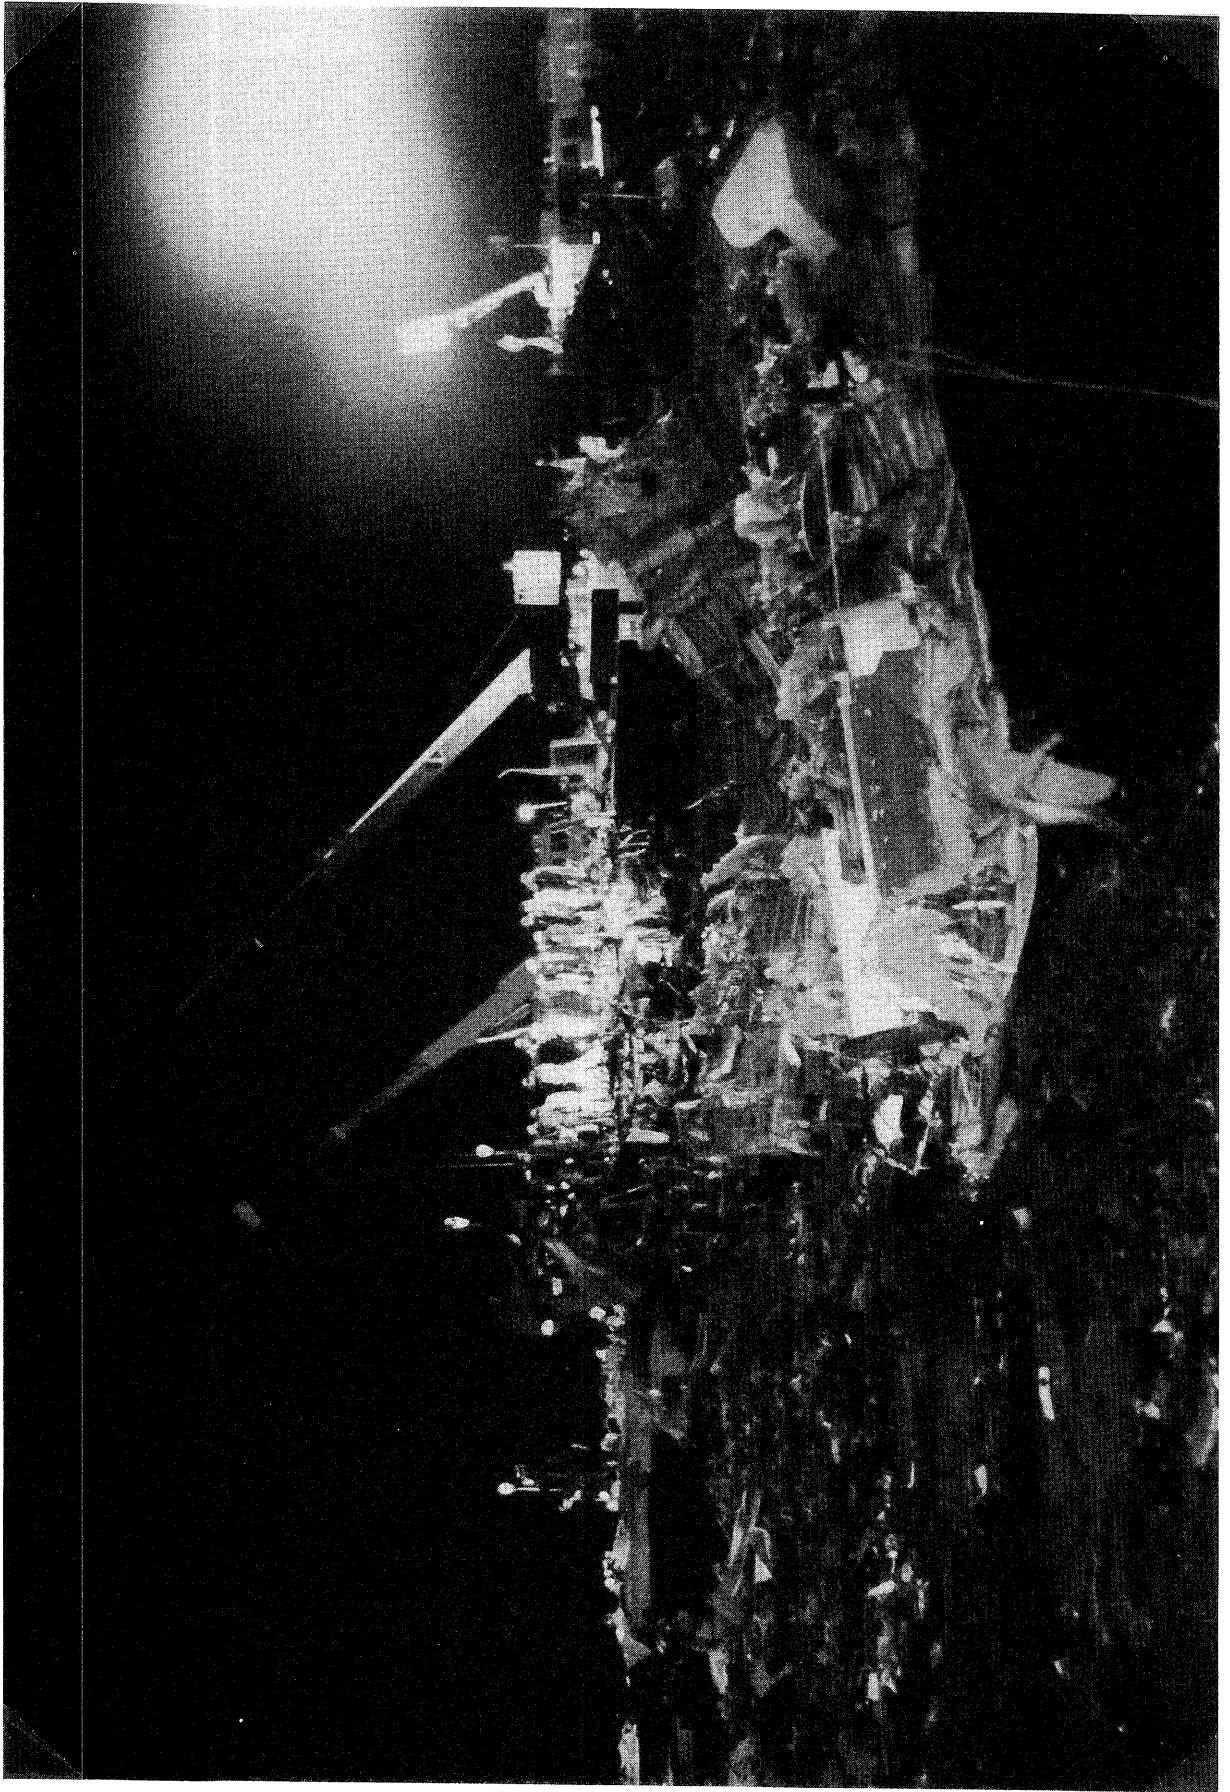
写真4 救難作業状況
