航空事故調査報告書

トヨタ自動車株式会社所属（日本フライングサービス株式会社受託運航）

アエロスパシアル式AS365N2型JA6681

愛知県岡崎市鉢地町

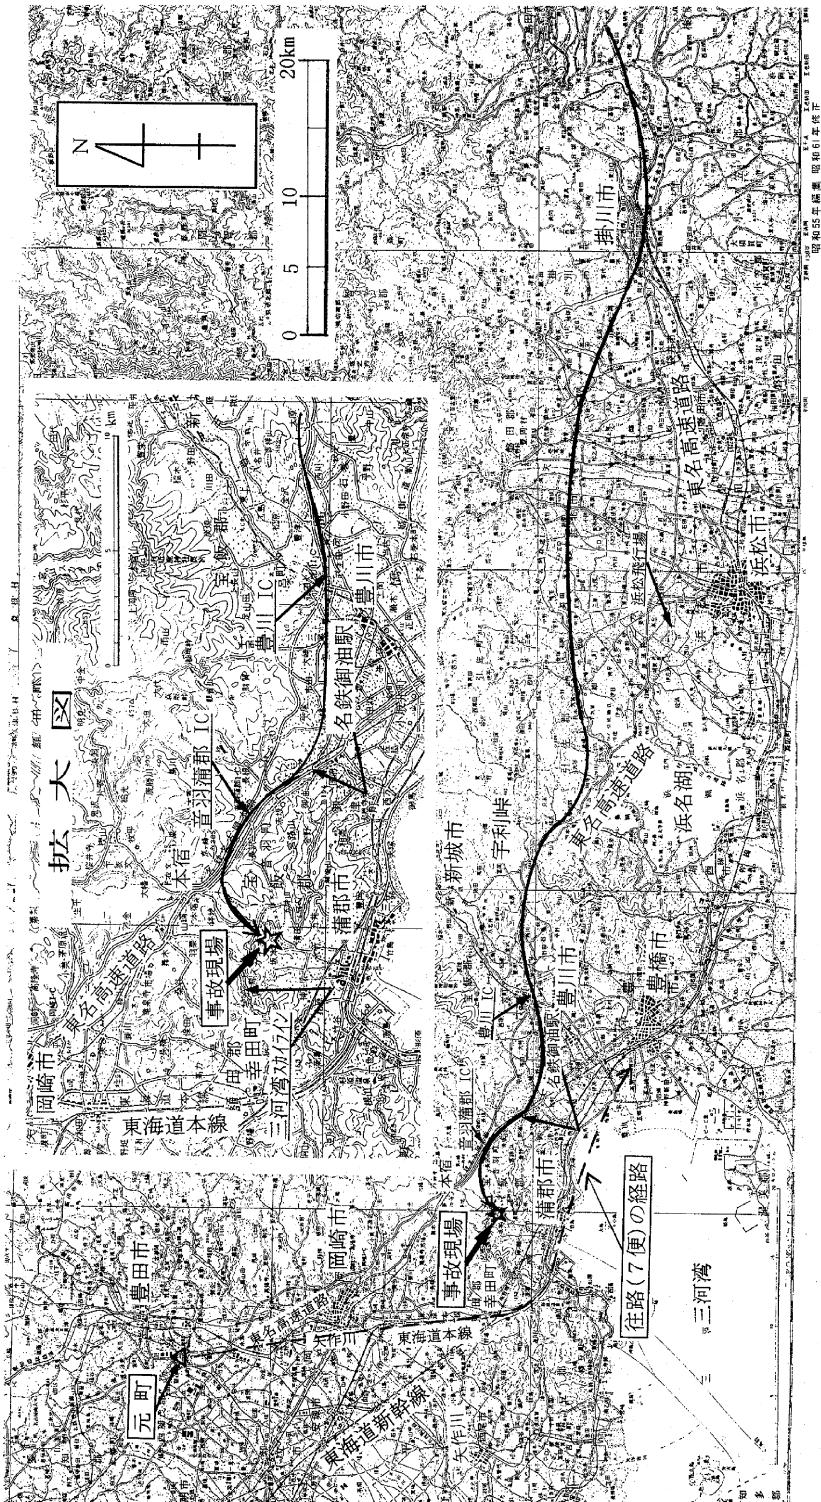
付図1 推定飛行経路図

同機の飛行計画、東京インフォメーション及び浜松レーダーとの交信記録並びに目撃者の情報から、同機は東富士を15時46分に離陸後、静岡市～掛川市上空を経由して、浜松飛行場の北側約4n mileを高度2,000ftで飛行し、その後、概ね東名高速道路沿いに飛行し、豊川インターチェンジ北東約2n mileを高度1,600ftで飛行した。

掛川付近からは、推奨飛行経路の②と③-a経路のほぼ中間を飛行して、浜松飛行場の西約7n mile付近から、概ね、東名高速道路沿いに飛行し、豊川インターチェンジ付近から③-aの経路である音羽蒲郡インターチェンジ方向に飛行している。

その後、南西方向に飛行して、三河湾スカイライン沿いの山の北東斜面（標高約345m）に衝突したものと推定される。（付図1参照）

3.1.8 復路の飛行経路については、浜松の管制レーダーの航跡図及び東京インフォメーションとの交信記録から掛川付近以西は、2.11.2項で述べた②と③の経路のほぼ中間を飛行し、浜松飛行場の西約7n mile付近から、概ね、東名高速道路沿いに飛行し、豊川インターチェンジ付近から③-aの経路である音羽蒲郡インターチェンジ方向に飛行しつつあったものと認められる。

3.1.9 事故現場の状況及び目撃者の口述から豊川インターチェンジ付近以西の同機の飛行経路は、2.11.2項で述べた③-aの経路である本宿方向への飛行経路であったものと推定される。

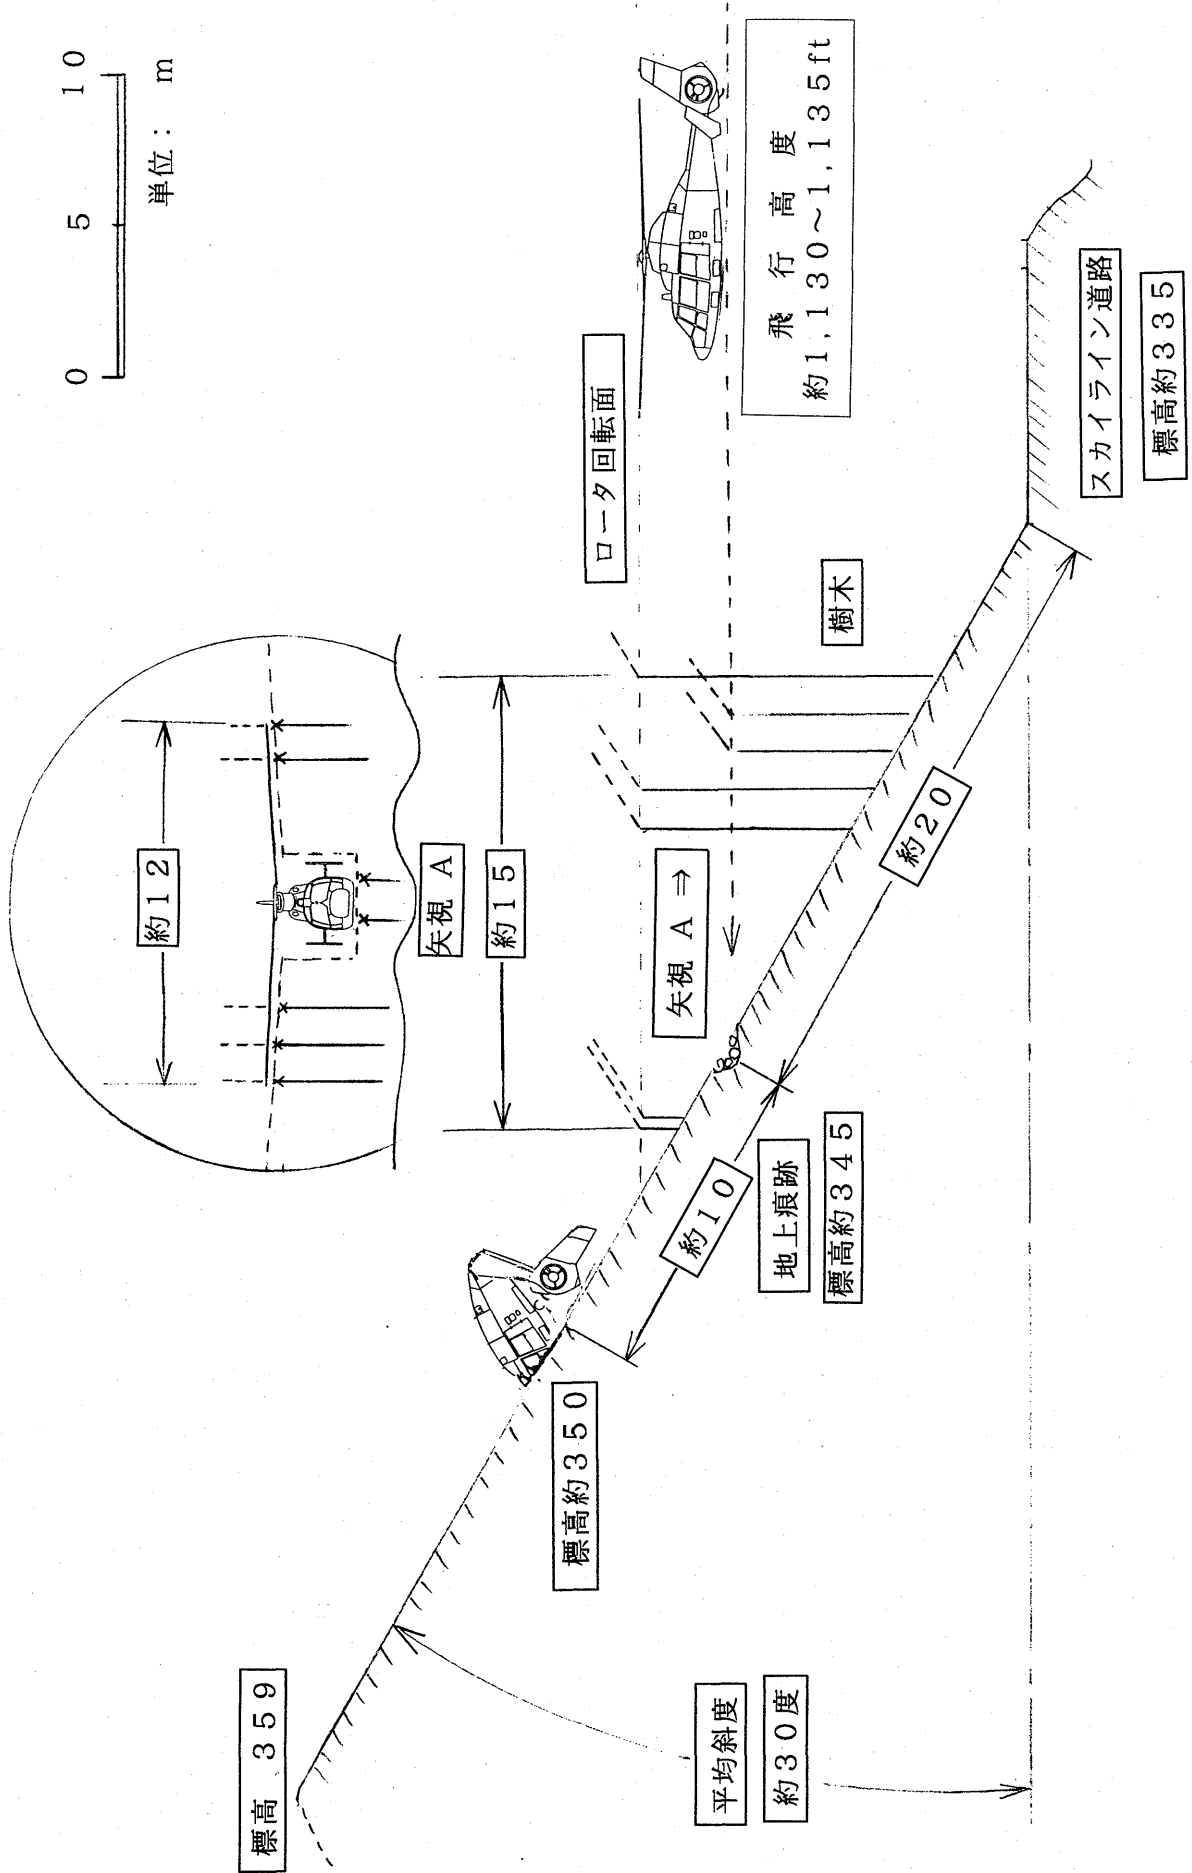
付図2 現場見取図

三河湾スカイライン西側側溝端から約20m登ったところの斜面に、上下1.2m、幅1.4m、深さ約50cmの陥没した地上痕跡があり、この痕跡内には、大きな岩が数個露出し、この岩の表面に、同機の外板のものと思われる赤い塗料が付着していたことから、これは衝突時に生じたものと認められた。この痕跡の位置から、左側上方約10mの斜面に、胴体部分の残骸が折り重なっていた。

現場付近の樹木の上の部分が切断されており、その状況は、三河湾スカイライン西側端から衝突した方向に、奥行約15m、幅約12mにわたって切断された痕跡があり、その方向は、磁方位約245度であった。

これらの樹木の大部分は、メイン・ロータ・ブレードで切断されたと認められ、この中には直径20～35cmの太さのものが数本あった。切断された樹木の上の部

分は、飛行方向に向かって、機体の左側（南側）では谷側に、機体の右側（北側）では山側にして、ロータ回転方向と逆の方向に向けて倒れていた。

樹木の損傷状況から、同機は、北東の方向から南西の方向へ約245度で進入して、斜面の樹木10数本をメイン・ロータ・ブレード等で切断しながら、標高約345m、斜度約30度の山の斜面に衝突したものと推定される。

その後、メイン・ロータの前進翼側(左側)で直径20~35cmの太さの樹木を

数本切断し、その一部を引きずりながら、陥没した地上痕跡の位置から左上方へ約10m斜面をずり上がって停止したものと推定される。

また、胴体の損傷状況、方位指示計器（HSI、RMI）の指示痕跡から、機首方向が磁方位約255度であったと推定され、進入方向の磁方位約245度に対して、約10度の偏流を保ったまま衝突したものと推定される。

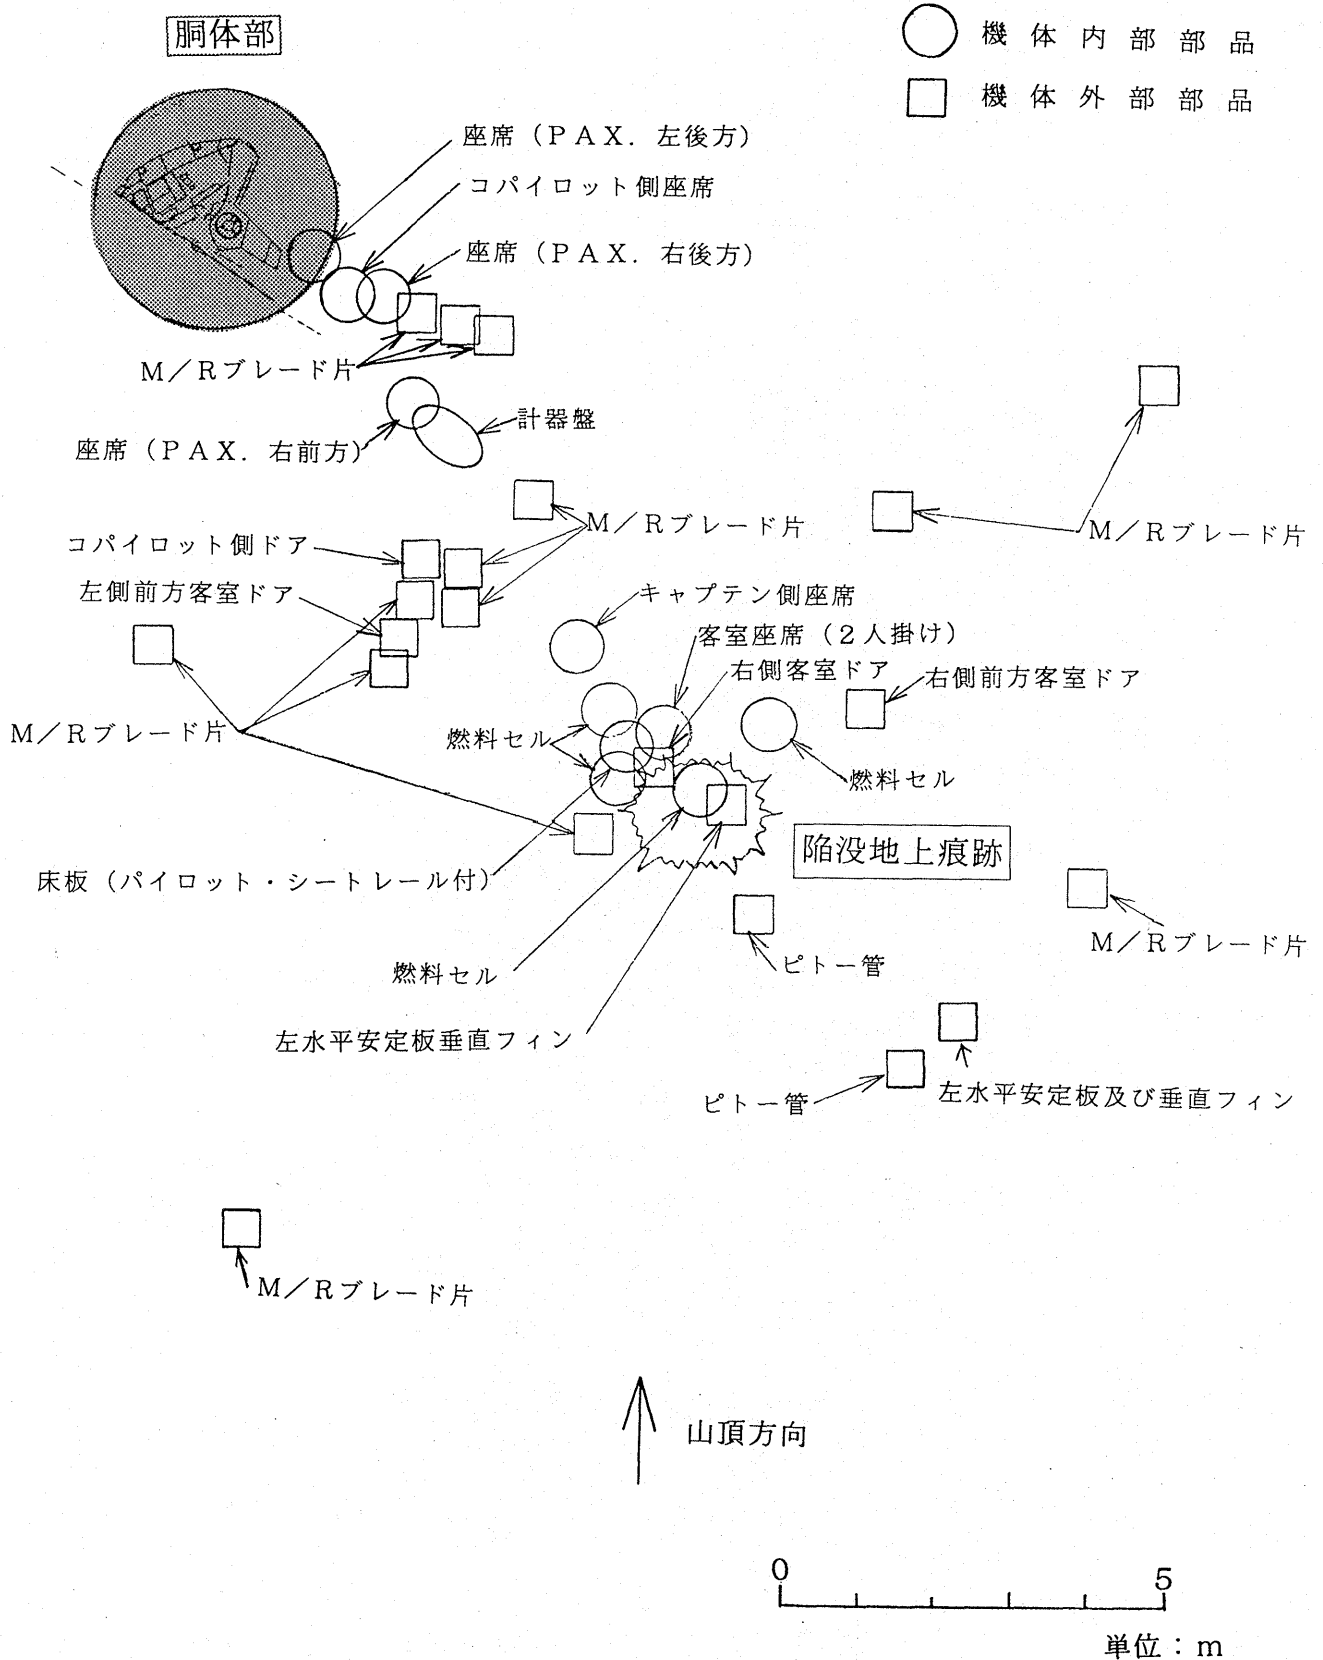
付図3 残骸散乱状況図

現場は、機体が衝突したと思われる地上痕跡のある地表面に、機首部の損壊した部分、機長の飛行靴等が散乱していた。その地上痕跡には土中約50cmの深さまで、機首部の部材、引き裂かれた燃料タンク・セルを伴った胴体床下部の構造部材等が折り重なって食い込んでいた。

機体は、衝突地点より左上方約10mの山頂付近の斜面に、大きく2つに折れた状態で横転しており、テール・ブーム部は、胴体との結合部の後方で破断し、胴体下面とテール・ブーム下面が接触していた。

両エンジン及びメイン・トランスミッションは、取り付け部の一部が破断し、胴体デッキから分離していた。

計器板は、右側に比べて左側の損傷が激しく、一体となって機首部から分離し、胴体の残骸近くに落下していた。
