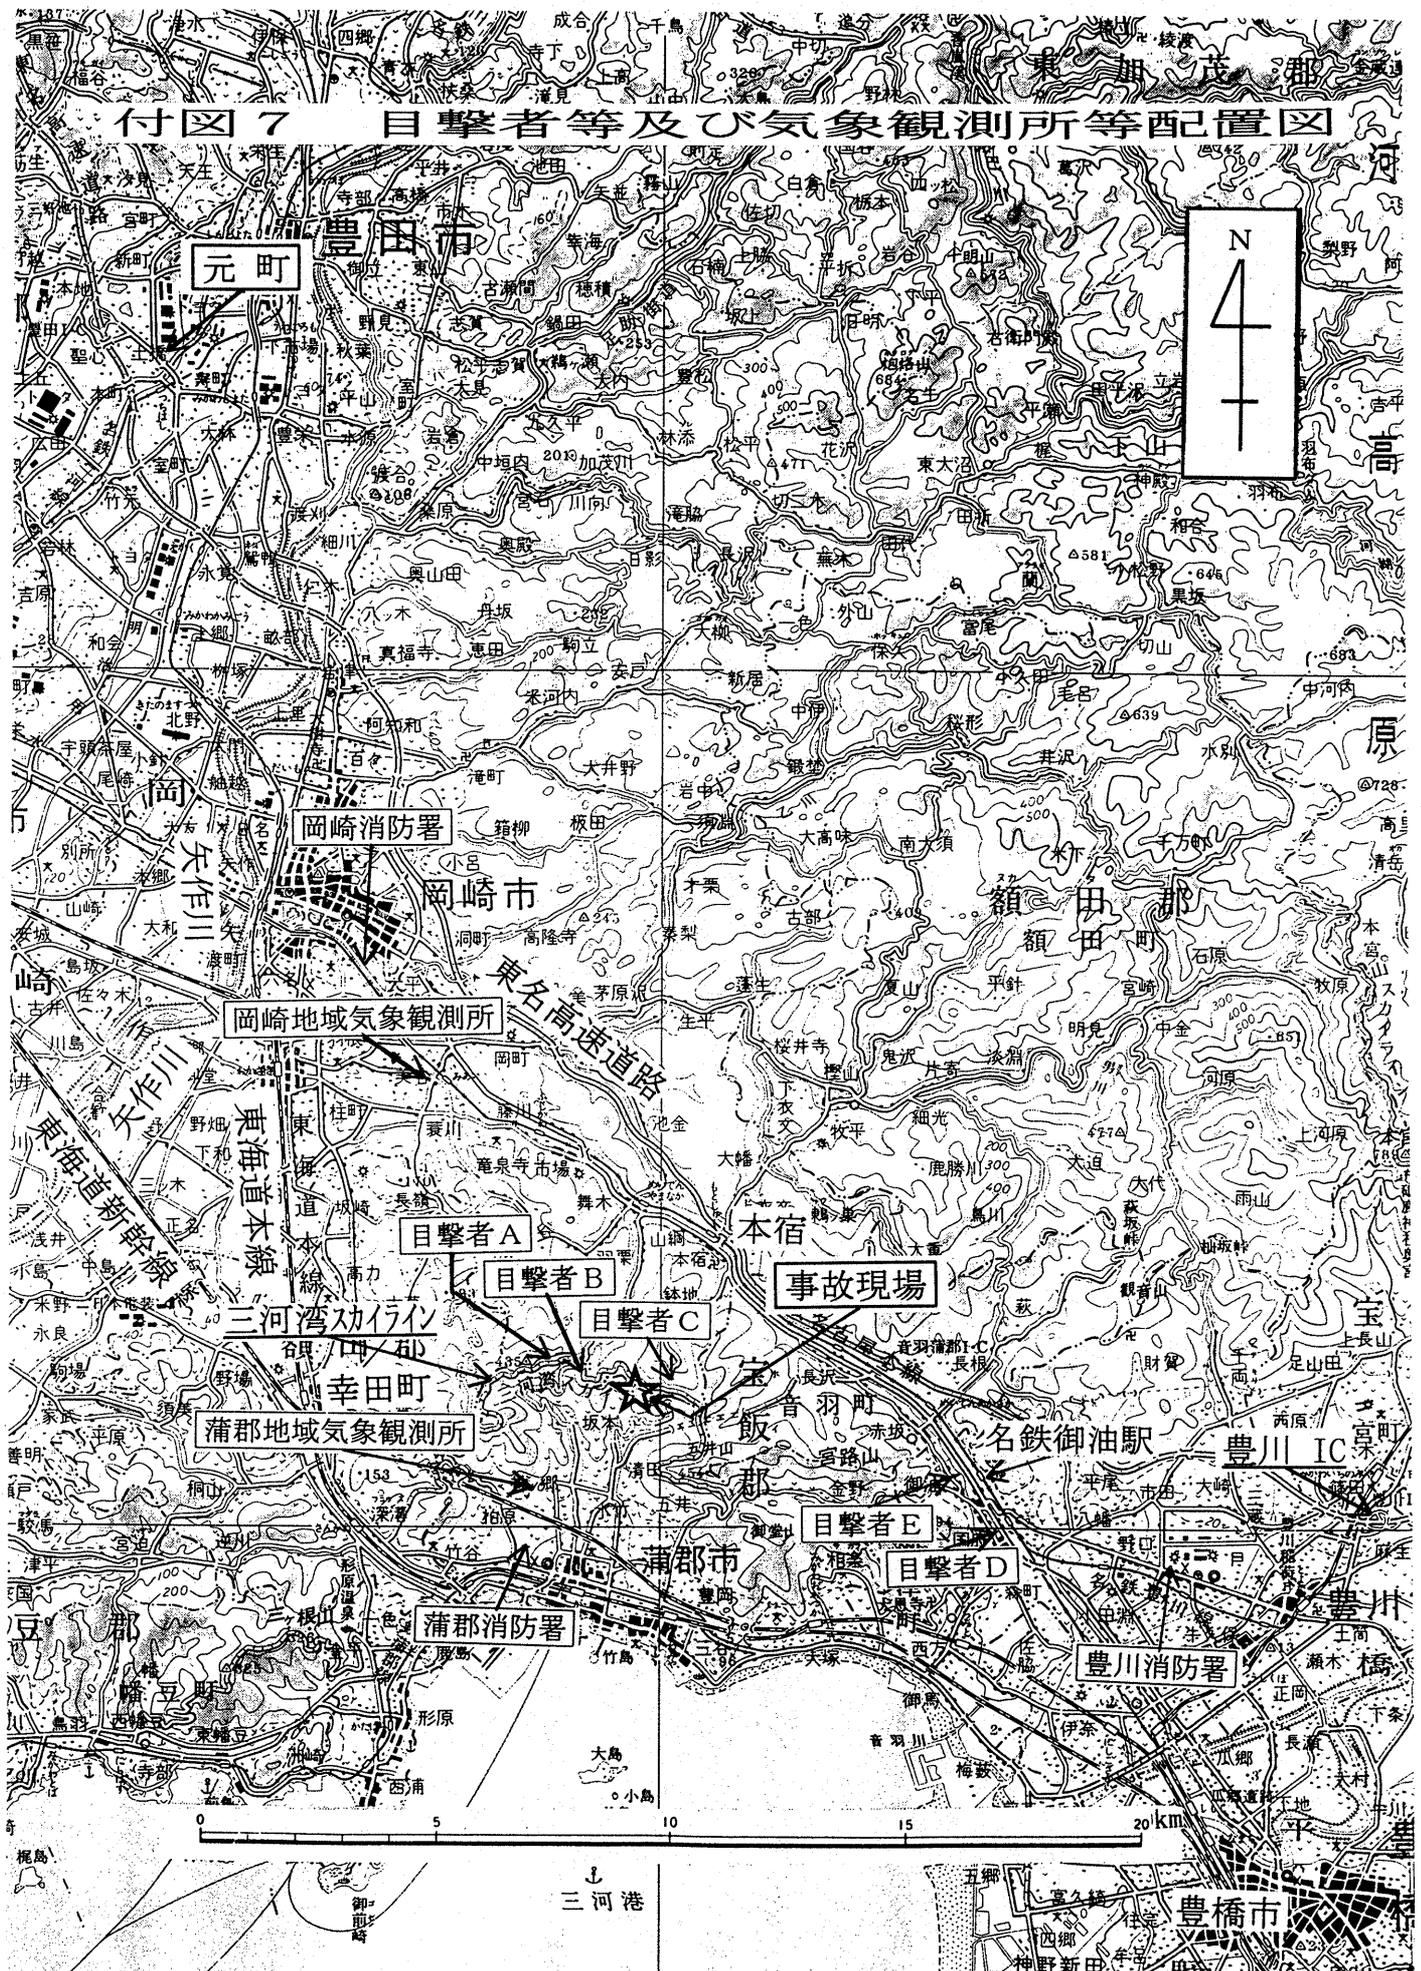
付図7 目撃者等及び気象観測所等配置図

事故現場付近で同機と推定される飛行音及び事故発生時間帯の天候について、複数の目撃者から情報を得た。その場所と口述の概略は次のとおりであり、これらの情報を総合すると、事故現場は当時、みぞれ状態で霧が出ており、視程は極端に悪かったものと推定される。

16時30分~同50分ごろの天気は、雪が降り続いて、視界はかなり悪かった。

午後3時30分ごろから午後7時30分ごろまでみぞれが降り続いた。夕方、濃霧となり、みぞれも強くなって、積もり始めた。視界は、20m位であった。

みぞれで霧が出ており、視界は非常に悪かった。

音羽町方向は、白い霧で覆われ、1km先の団地が確認できなかった。

西側約3kmにある宮地山は、雲がかかって、見えない状態であった。

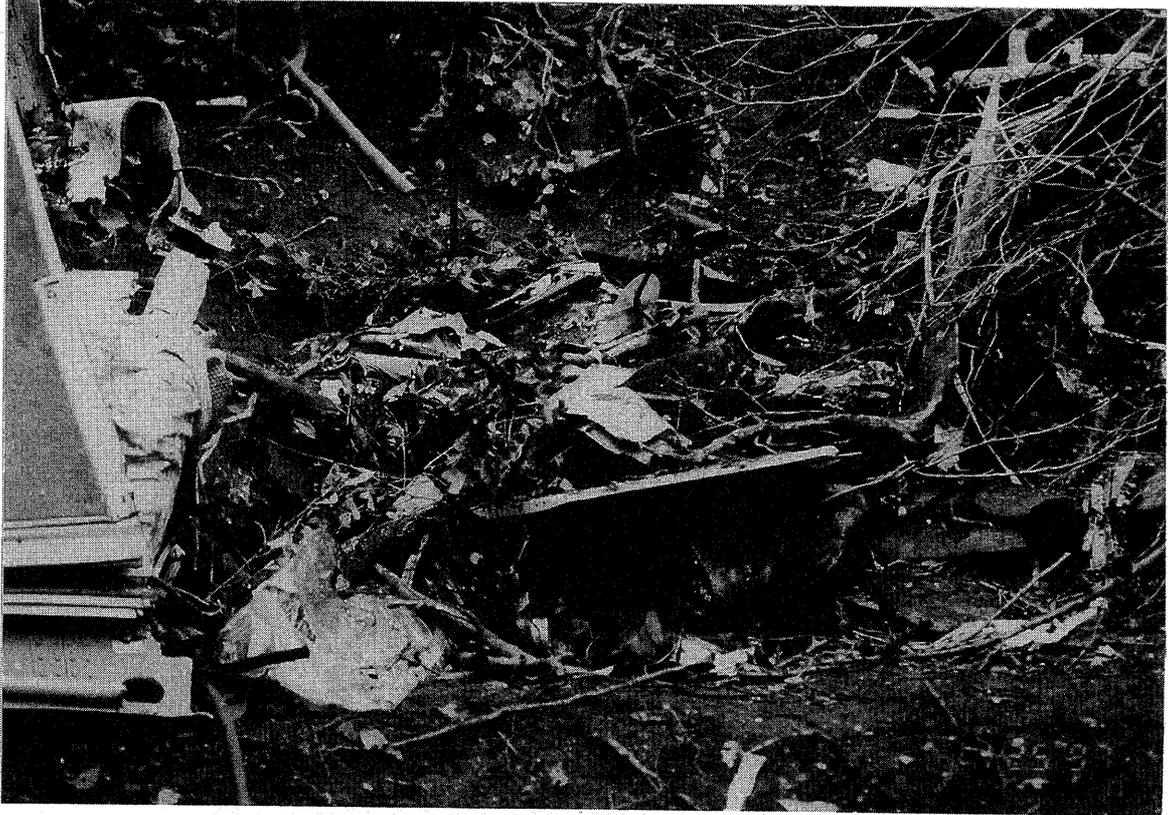
写真 1 - 3 事故現場 (衝突で生じた地上陥没)

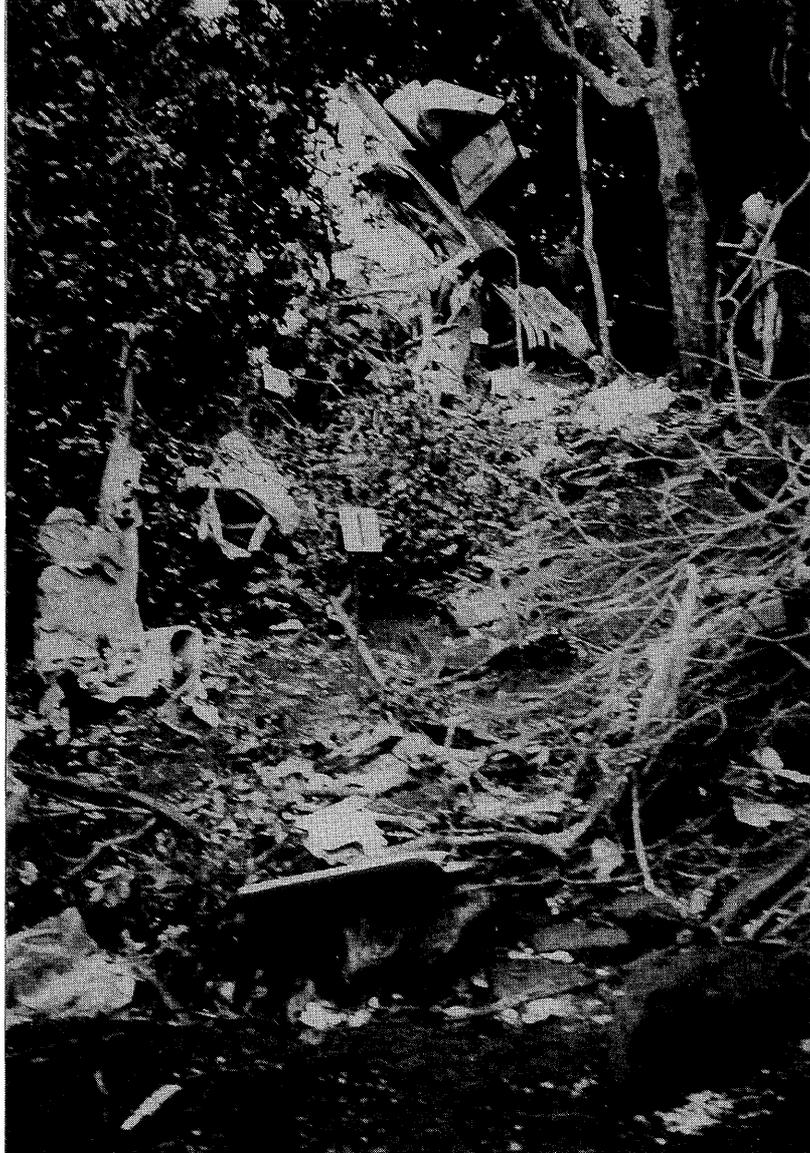
写真 2 - 1 事故機 (衝突時点より山頂側にずり上がった機体)

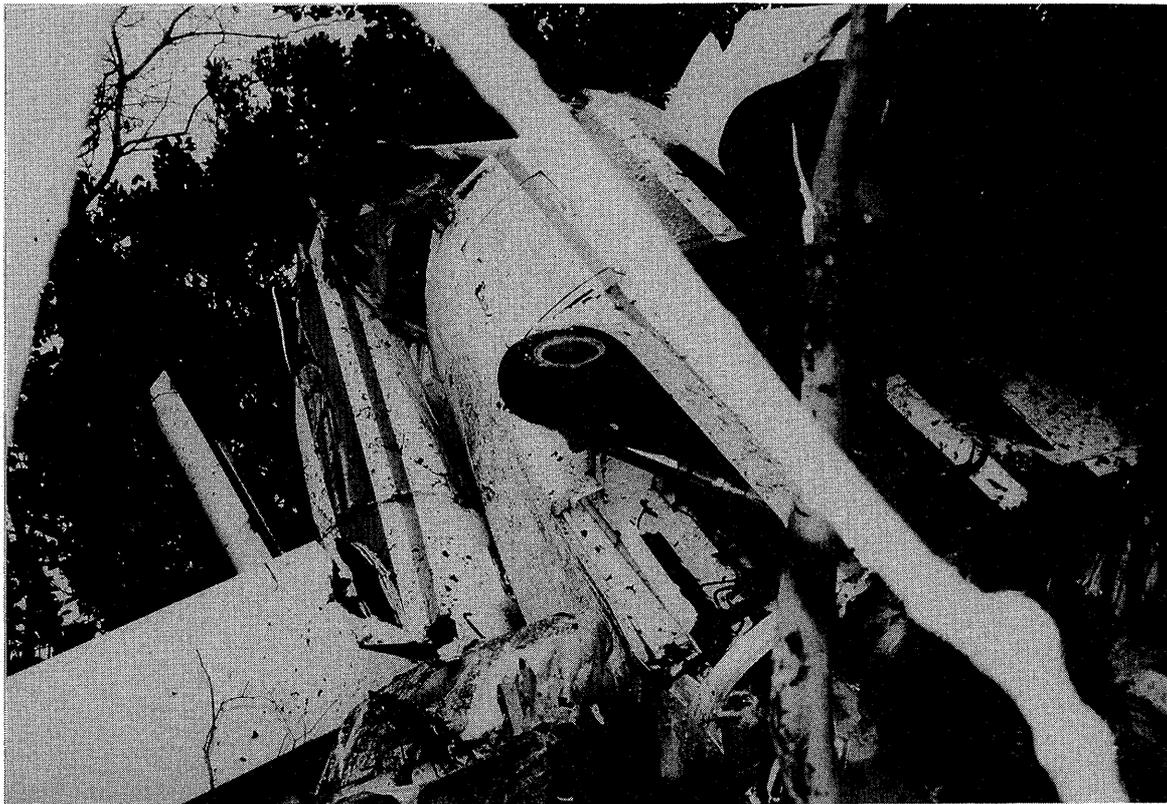
写真 2 - 2 事故機 (事故機の破損状況 (右側))

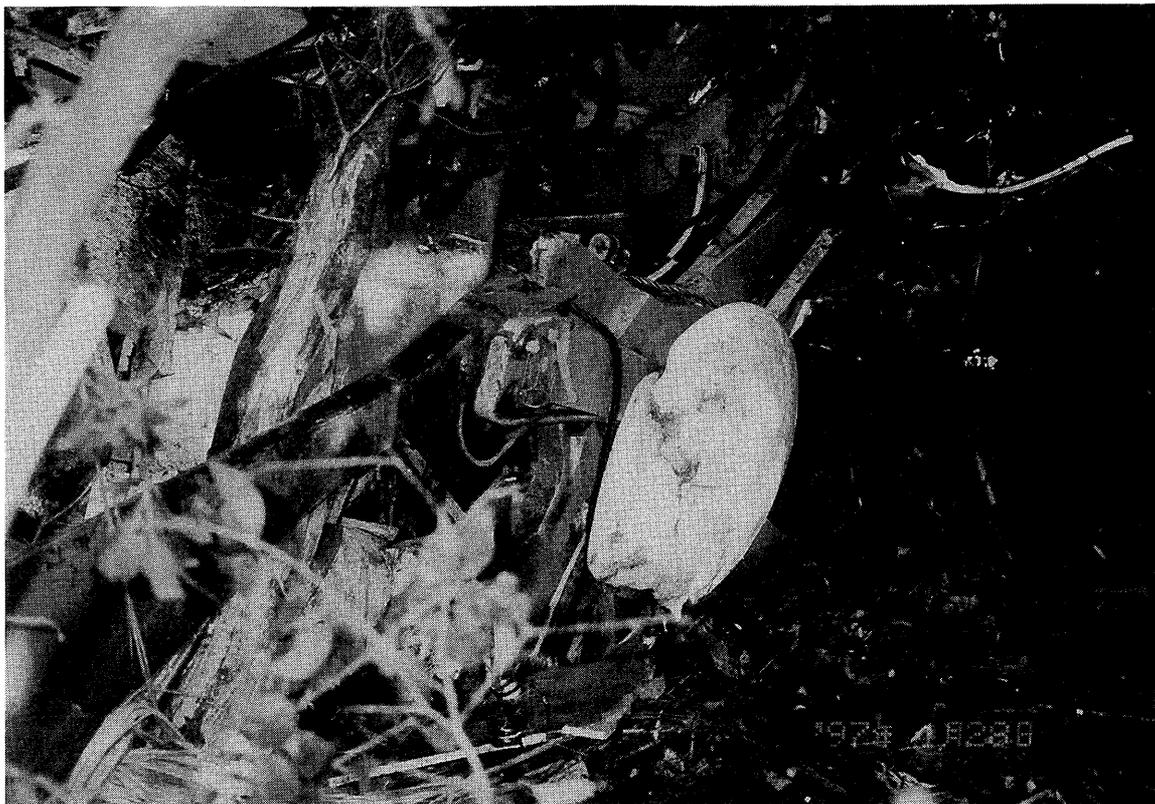
写真 2 - 4 事故機 (破損したM/Rヘッド)

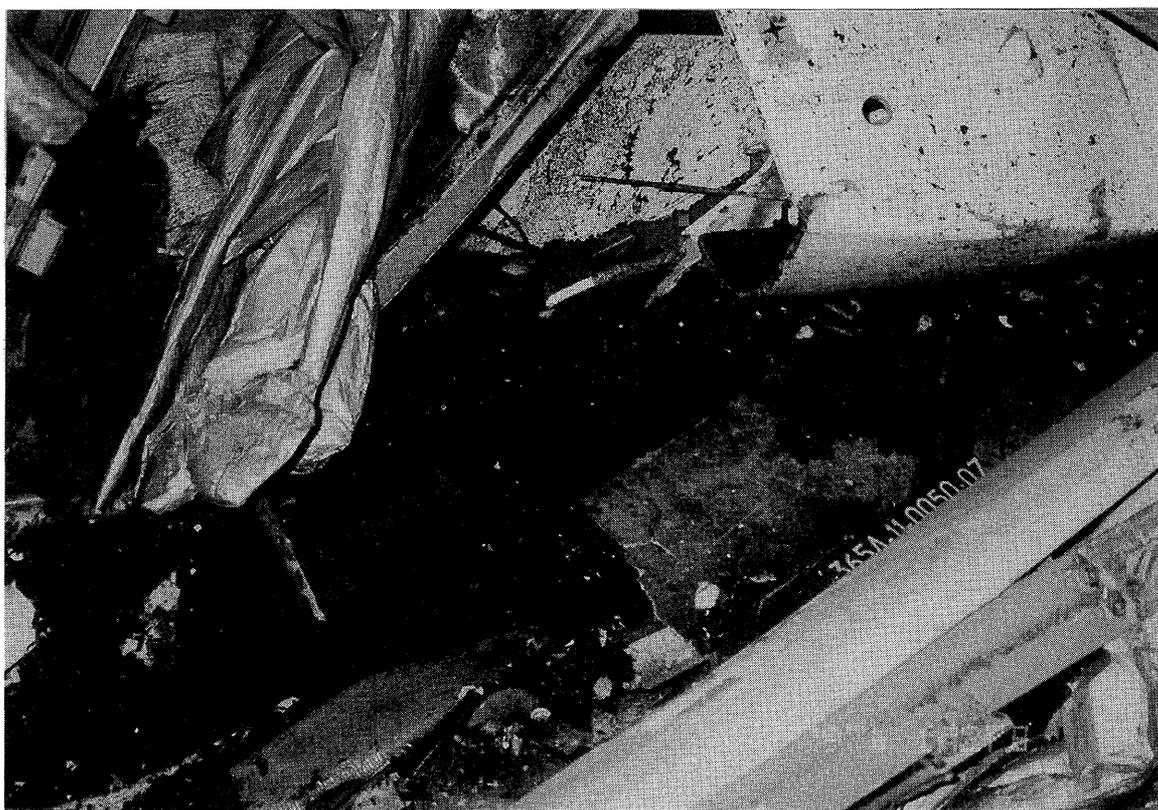
写真 2 - 5 事故機 (胴体下面に折り重なったM/Rブレード)

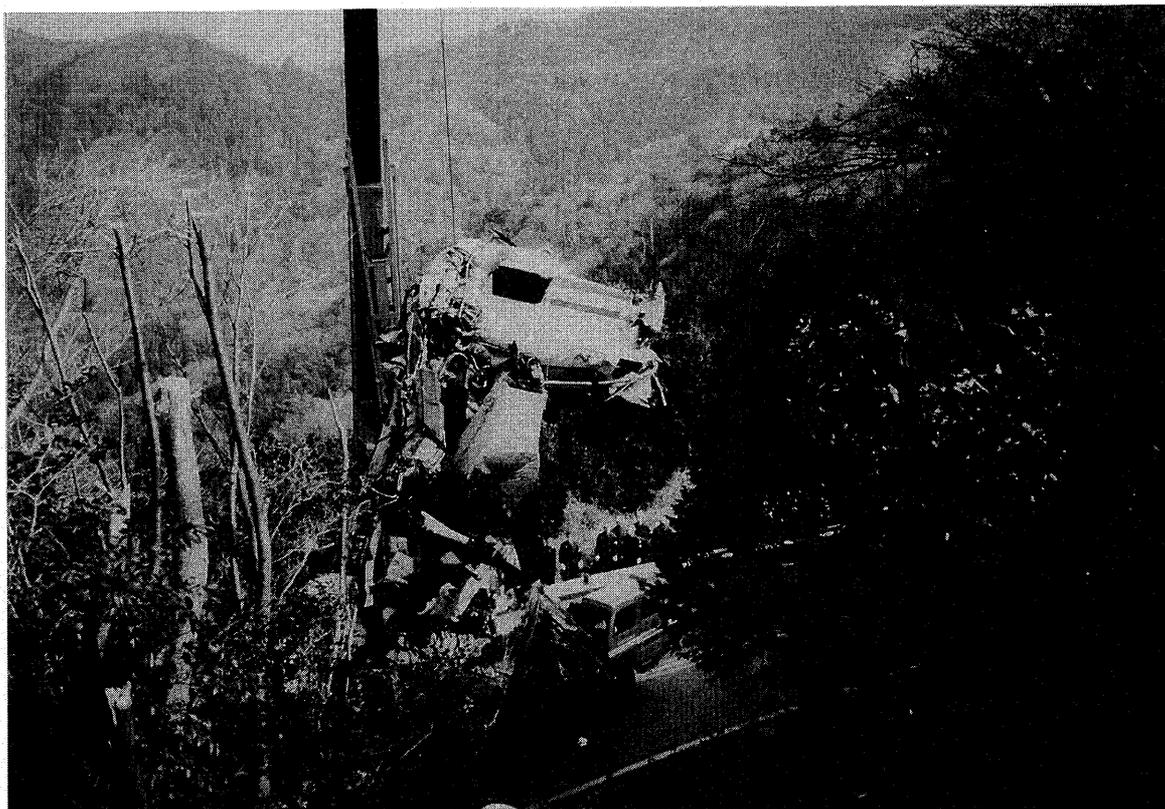
写真 2 - 6 事故機 (機体の損傷状況 (回収時撮影))
(クレーンによる吊り下げ)

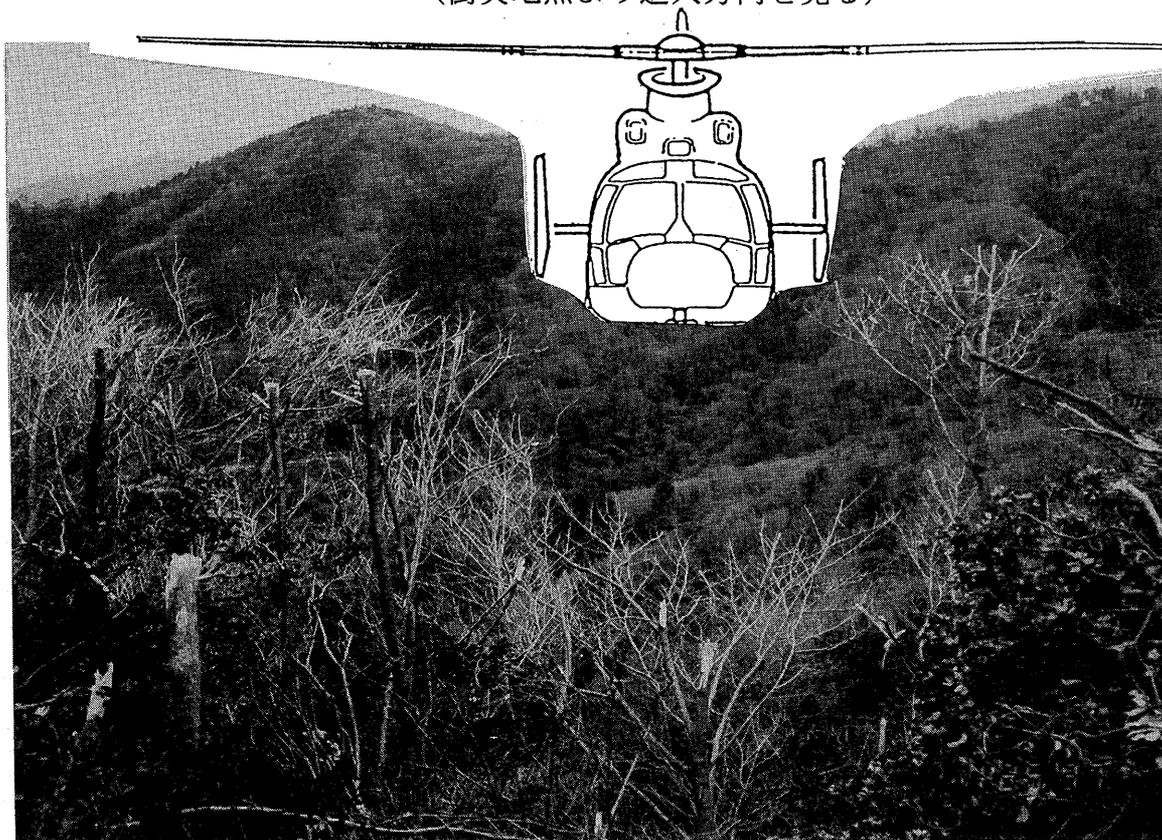
写真3-1 樹木との接触状況（切断面の状況と飛行）
（衝突地点より進入方向を見る）

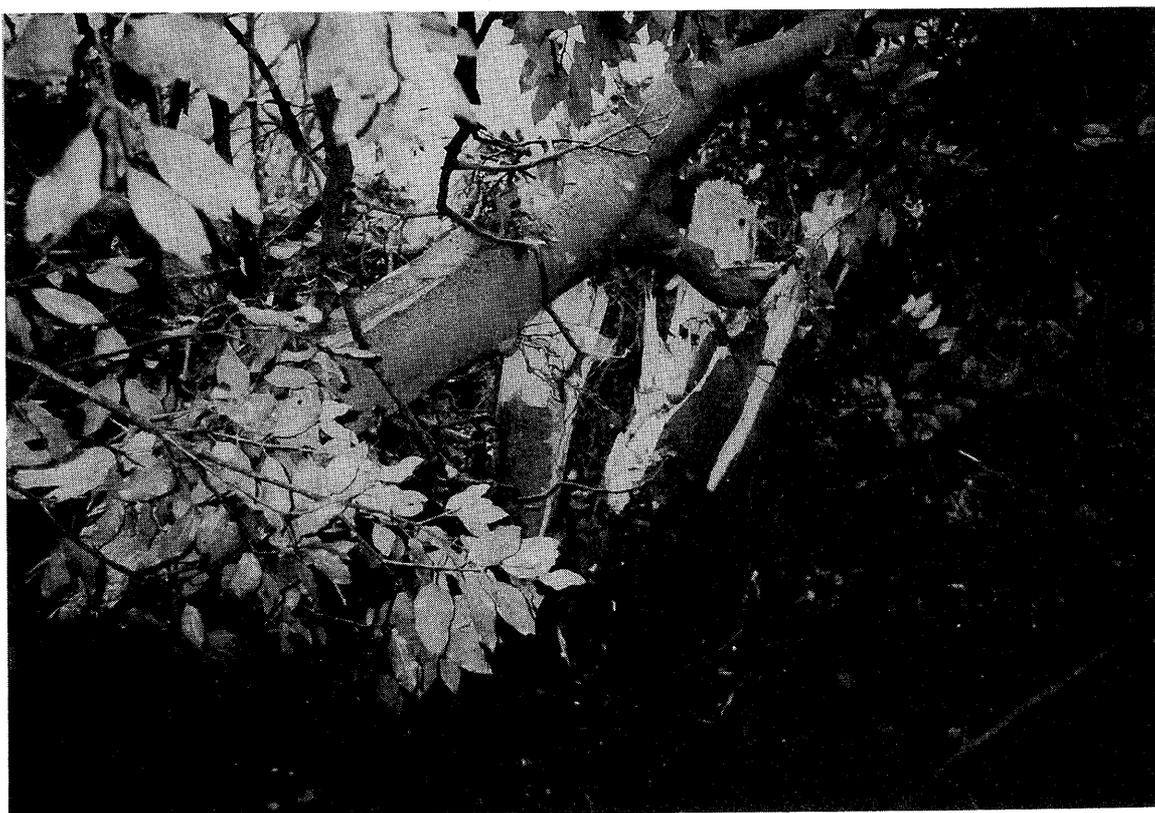
写真3-2 樹木との接触状況（樹木の切断状況）

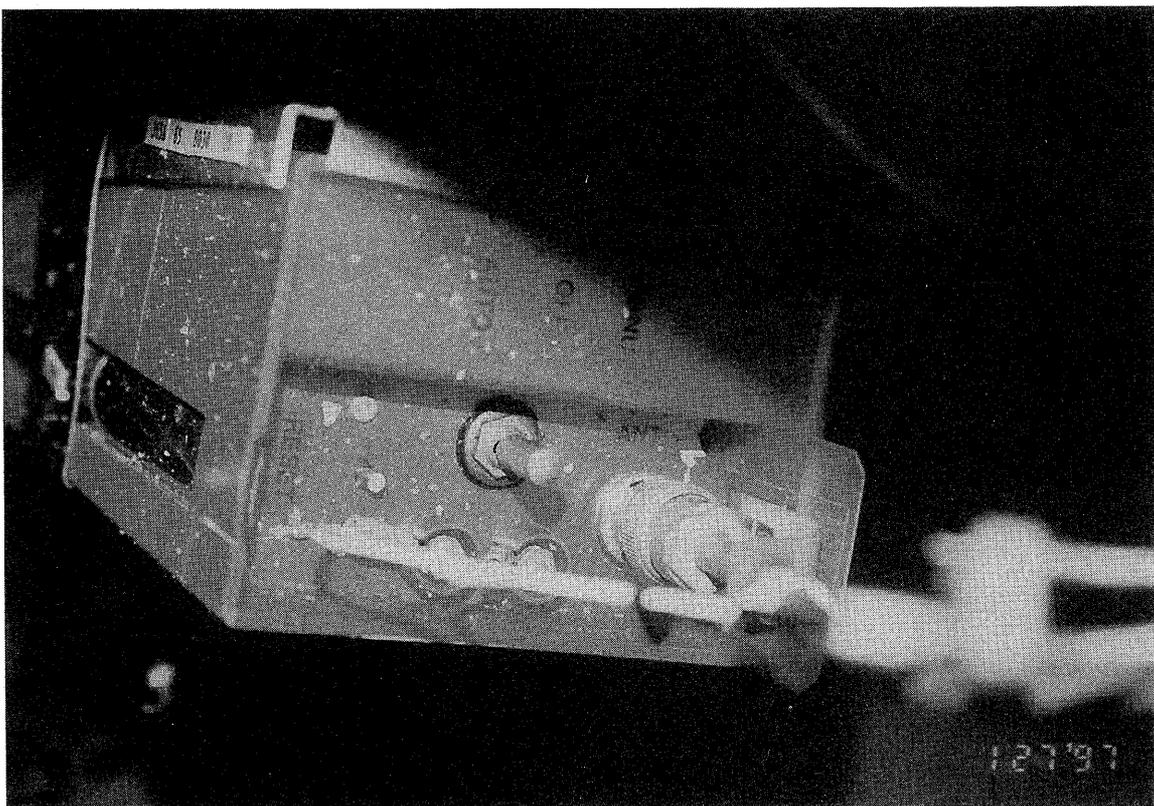
写真 6 - 2 搭載していた航空機用救命無線機 (ELT) のスイッチ位置

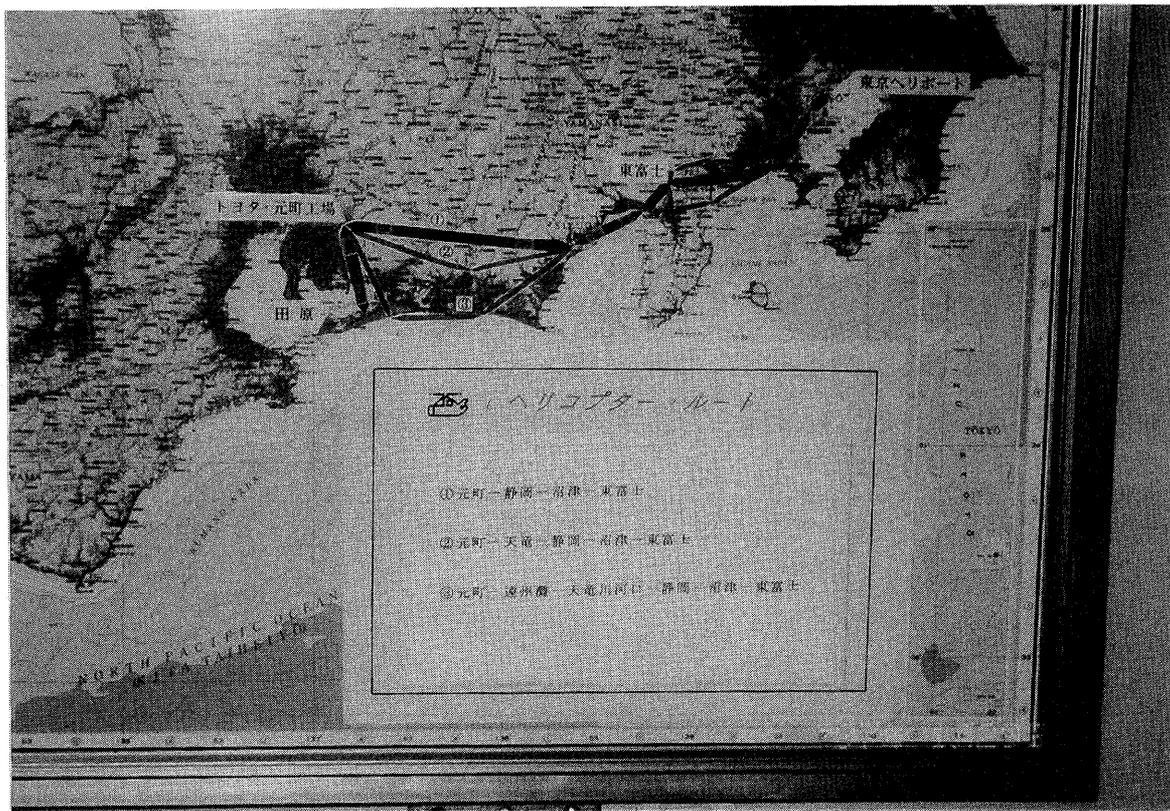
写真7 ヘリコプター・ルート (揭示し、推奨していた飛行経路)
