付図 1 - 2 福岡空港見取図 (事故現場付近拡大図)

付図3-1 機体の損傷状況図（右側）

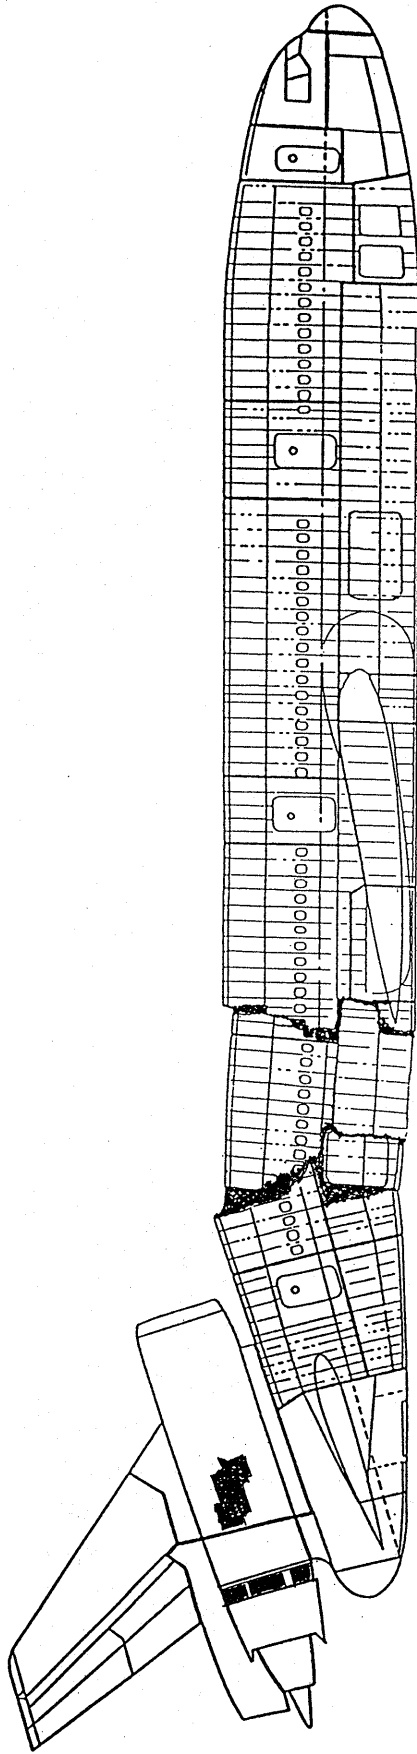
火災発生前の胴体部分の損傷状況

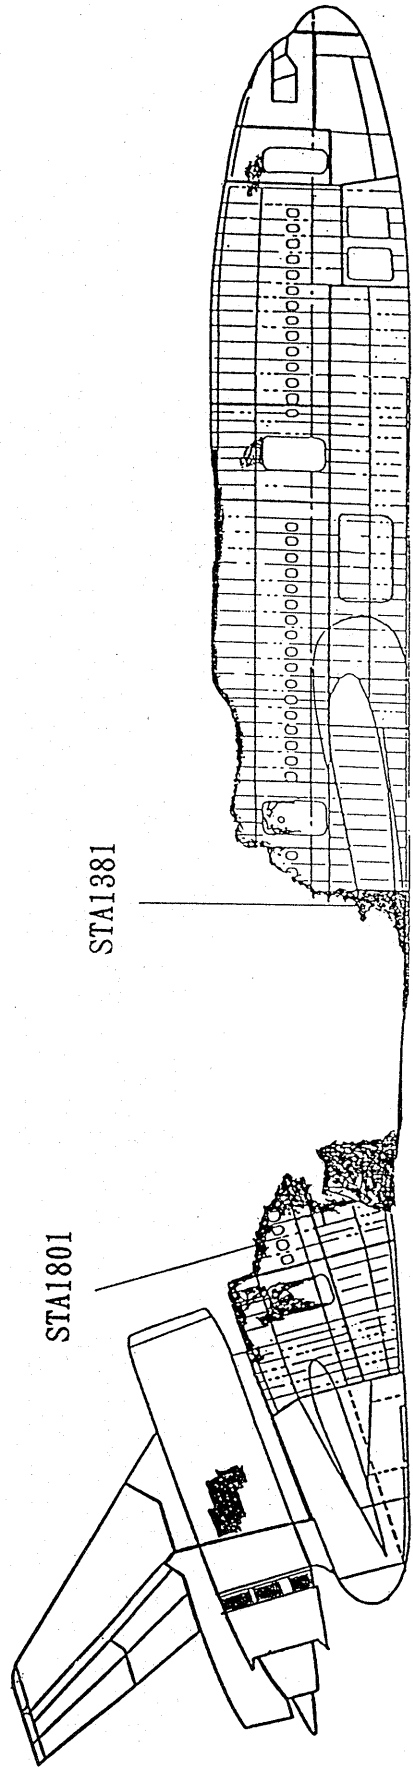
焼失後の状況

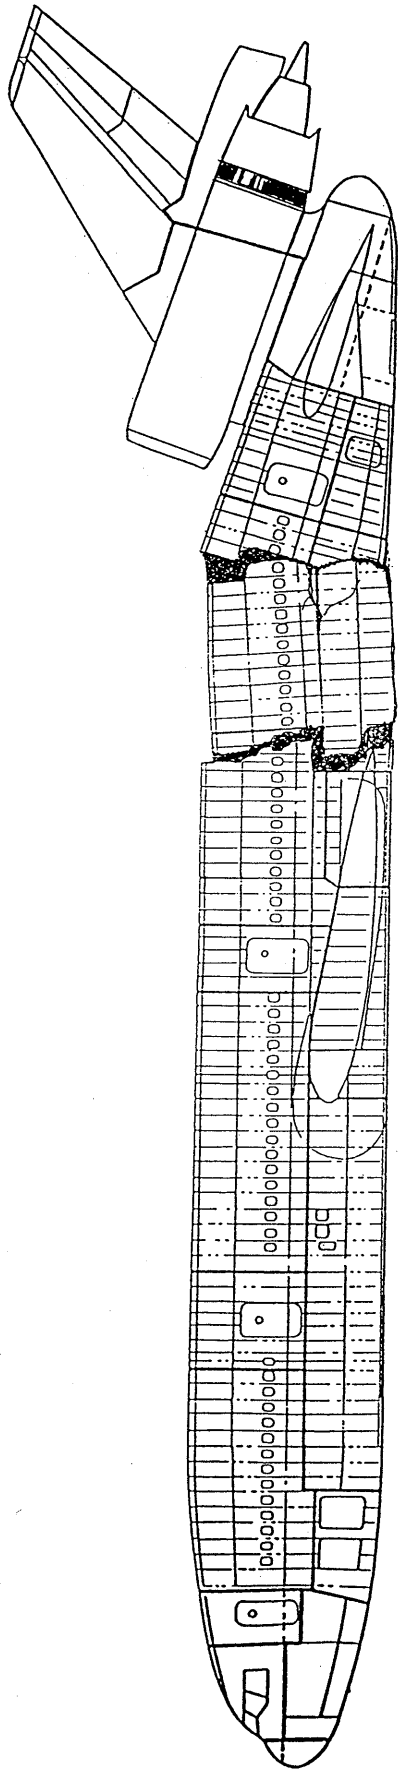
付図3-2 機体の損傷状況図 (左側)

火災発生前の胴体部分の損傷状況

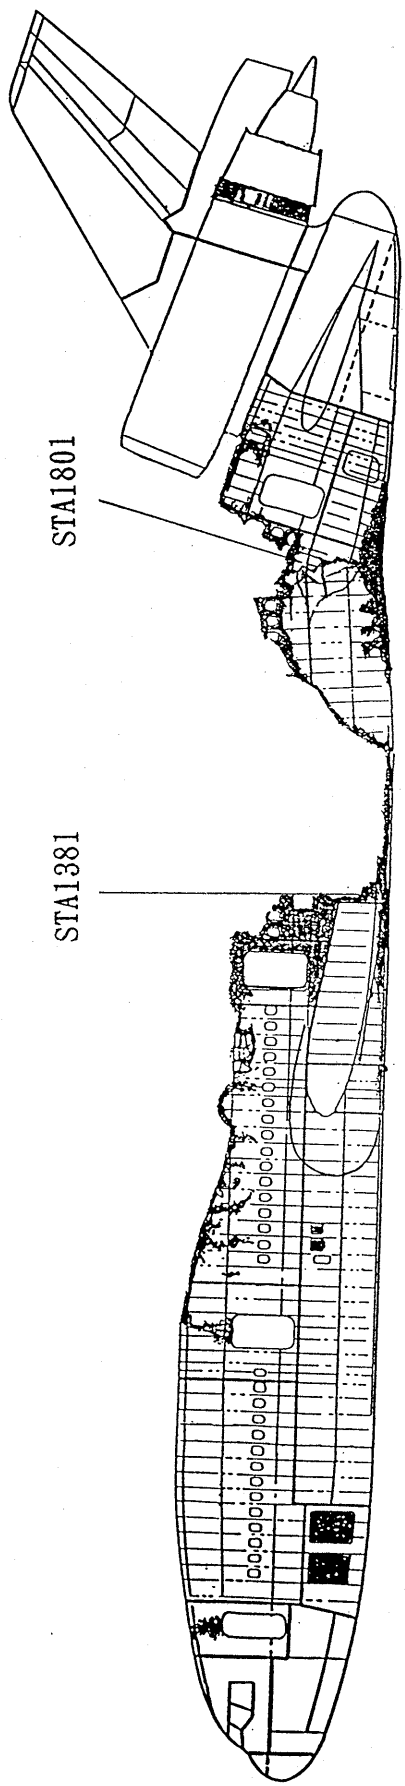
焼失後の状況
