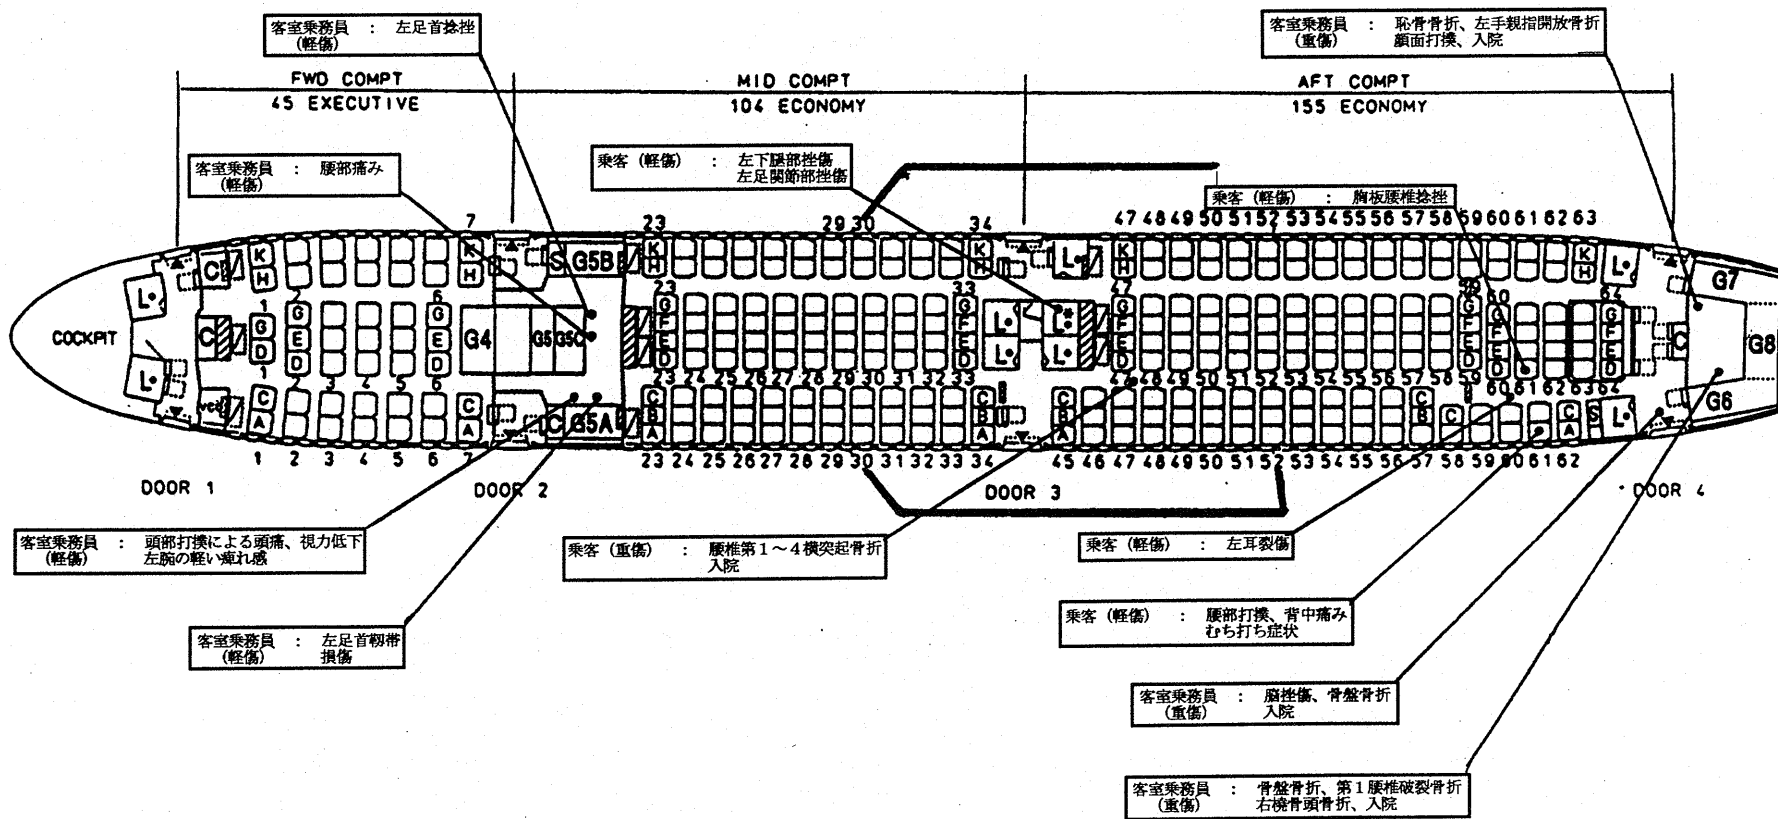
付図3 事故発生当初の負傷者の位置

重傷者は、機体後部に集中していたが、これは、機体のピッチ変動の結果、機体後部に大きな垂直加速度が発生したことによるものと推定される。
