## 別添一覧

## ピッチ変動の数値解析概要

## MD-11型機が飛行中に急激な姿勢変化を起こした主要な事故及びインシデントの例

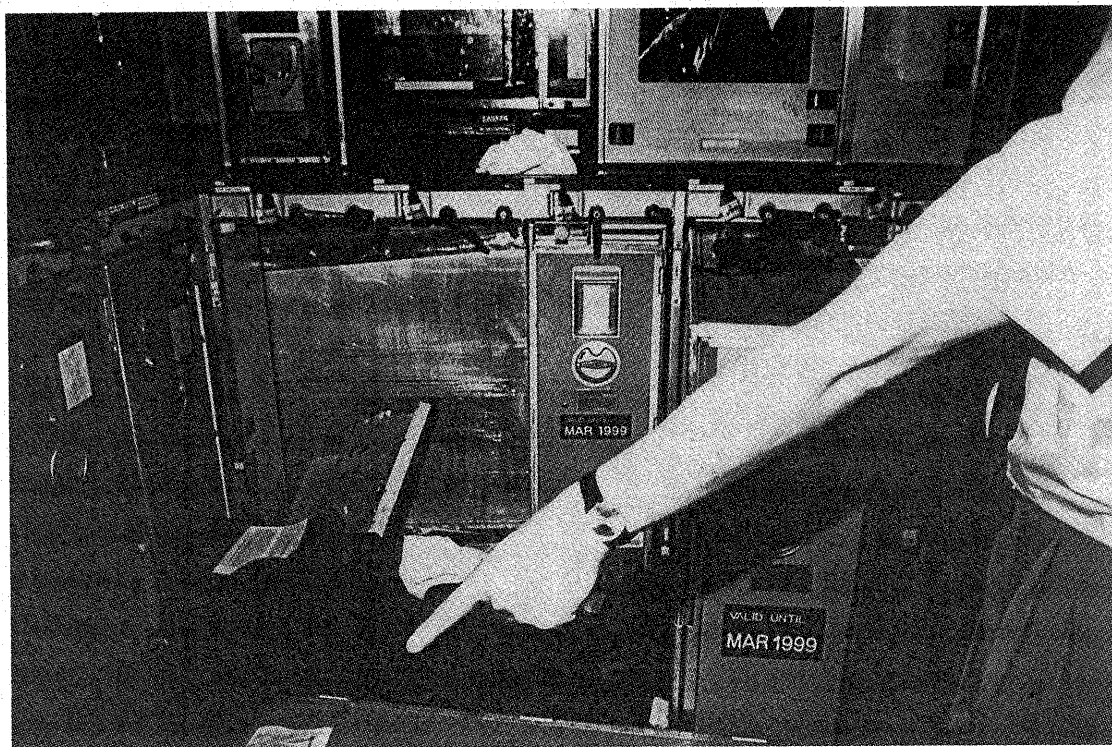
写真1 散乱した後部ギャレー

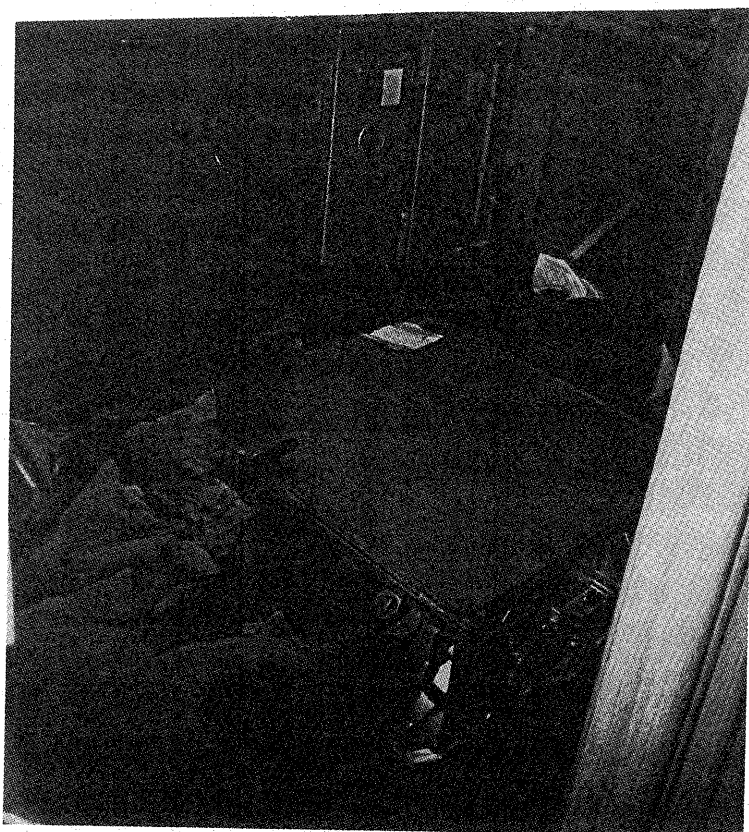
写真2 転倒したミール・カート  
(後部ギャレー)

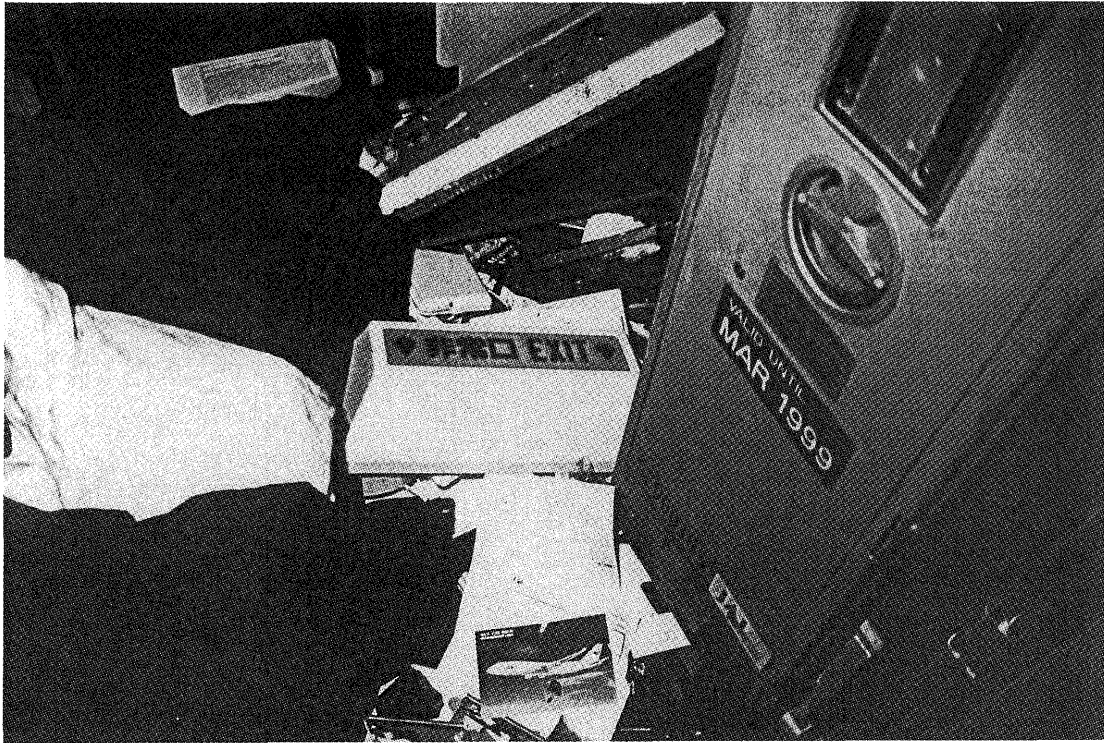
写真3 飛散した非常口カバー  
(L4ドア)

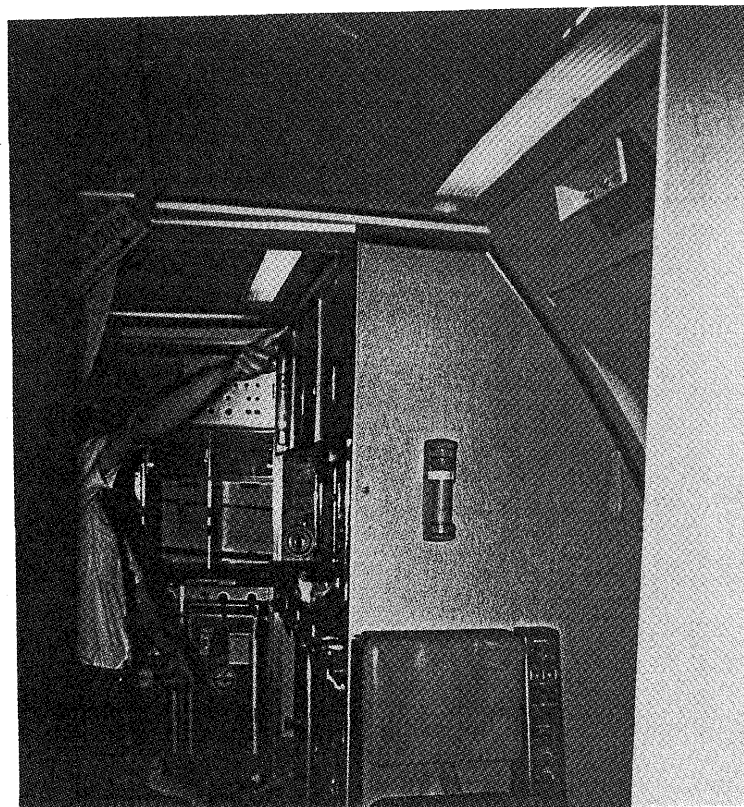
写真4 非常口カバーがない状態  
(L4ドア)

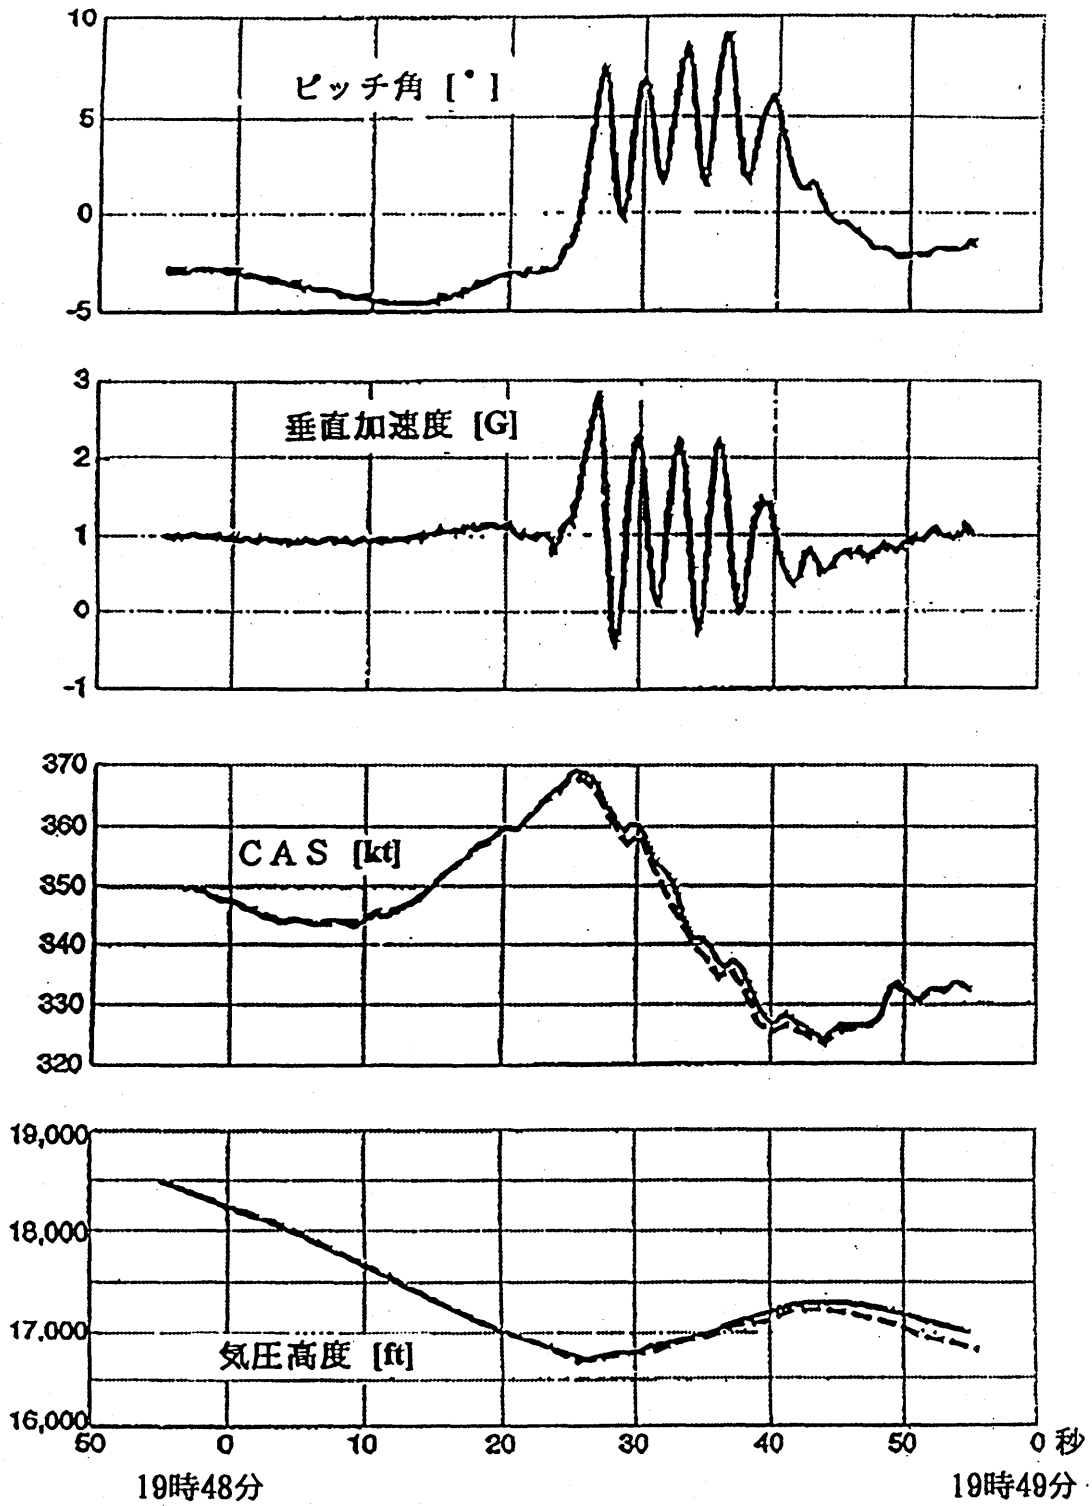
図A2-1 数値解析結果とADASデータの比較

て用いたピッチ角並びに推定値としての垂直加速度、CAS及び気圧高度と、DFDRのデータ（破線で結んである。）とを比較したものを図A2-1に示す。

数値解析の結果とDFDRのデータがよい一致を示したことから、上下方向の風の影響は小さいという仮定は、正しいと考えられる。

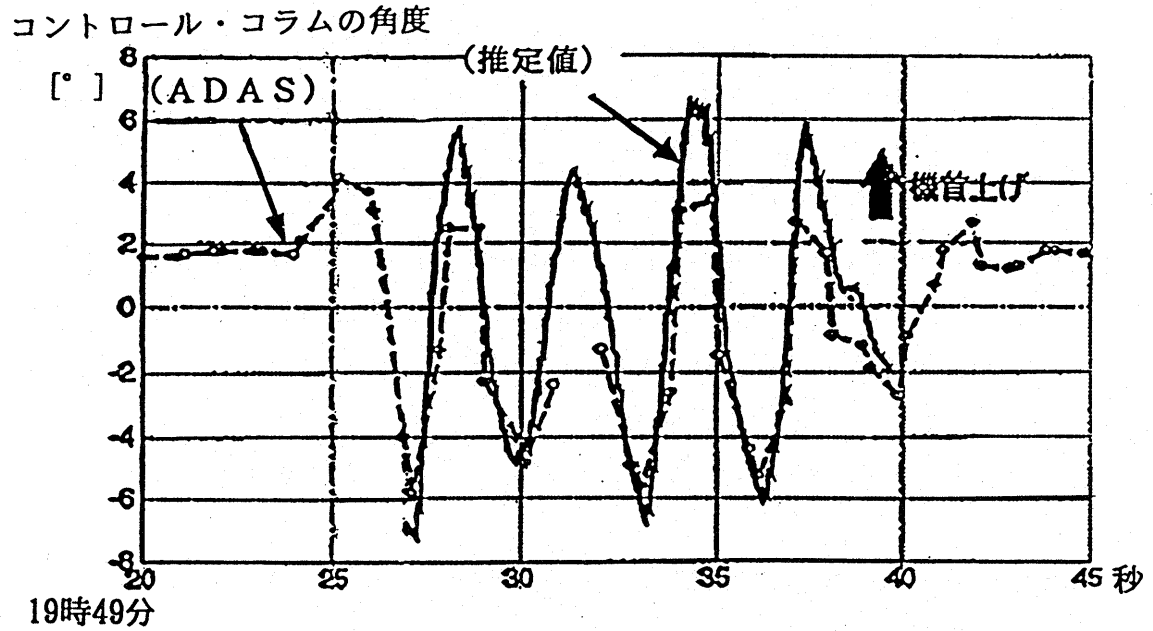
図A2-2 コントロール・コラム角度の推定値とADASデータの比較  
 実線：数値解析の結果  
 白丸：ADASのデータ（破線で結んである。）

また、コントロール・コラムの角度の推定値とADASデータ（破線で結んである。）を比較したものを図A2-2に示す。コントロール・コラムの角度は、推定値とADASデータがほぼ一致しており、本数値解析の結果を逆にたどれば、事故当時、コントロール・コラムの動きに対応してピッチ変動が発生したものと推定される。

コントロール・コラムの動きは、次の理由から、機首上げ及び機首下げ方向の操縦士の操作によるものと推定される。

- ① ピッチ変動の繰り返しは、マニュアル操縦時に発生しており、LSASによるエレベータの動きは、コントロール・コラムにフィードバックされない。
- ② ADASの「CWS PITCH」（機長側）のデータは、コントロール・コラムに操舵力が加わっていることを示していた。

また、ピッチ変動の繰り返しには、機体の縦安定特性が関与していたものと推定される。

なお、ピッチ変動が繰り返された後、コントロール・コラムの角度変化が小さくなると、ピッチ変動も収束する傾向を示していることが分かる。

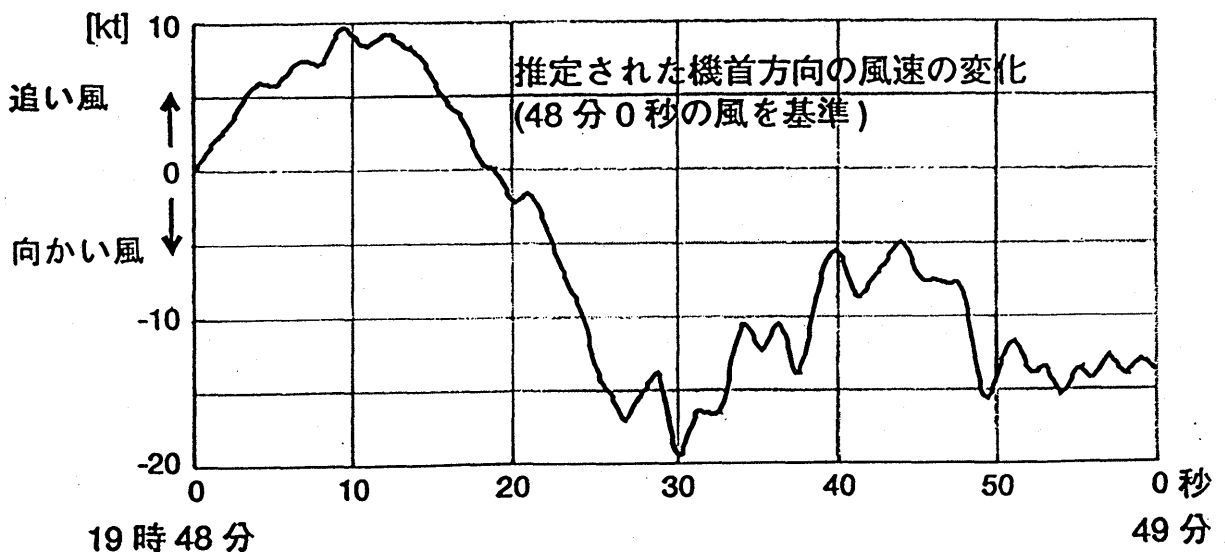
19時48分0秒の風速を基準として、機首方向の風速（水平面内）の変化を計算すると、下図のとおりとなった。

これによると、追い風が一旦増加した後に急激に減少しており、機体にとっては向かい風が急激に吹いてきたのと同じこととなる。その割合は、約1.7～2.8kt/sに達している。この急激な風速の変化により、対気速度が急激に増加したものと推定される。

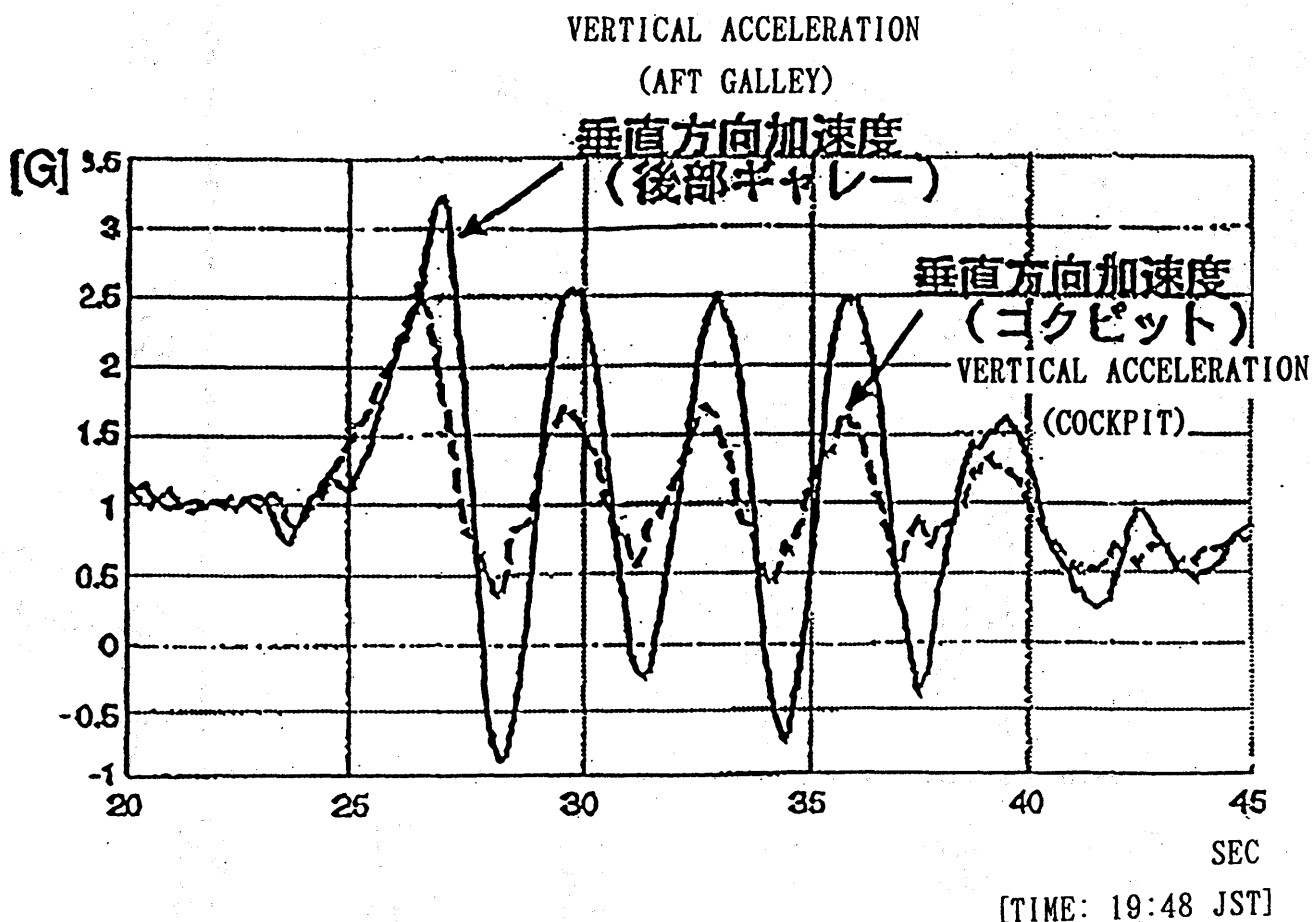
ESTIMATED VERTICAL ACCELERATION  
(COCKPIT/AFT GALLEY)

推定結果は、次のグラフのとおりである。
