所 属 中日本航空株式会社
型 式 セスナ式TU206G型
登録記号 JA3902
事故種類 山の尾根への衝突
発生日時 平成22年7月28日 10時40分ごろ
発生場所 北海道松前郡福島町岩部岳東方の山中

運輸安全委員会

平成24年7月27日

(報告書説明資料)

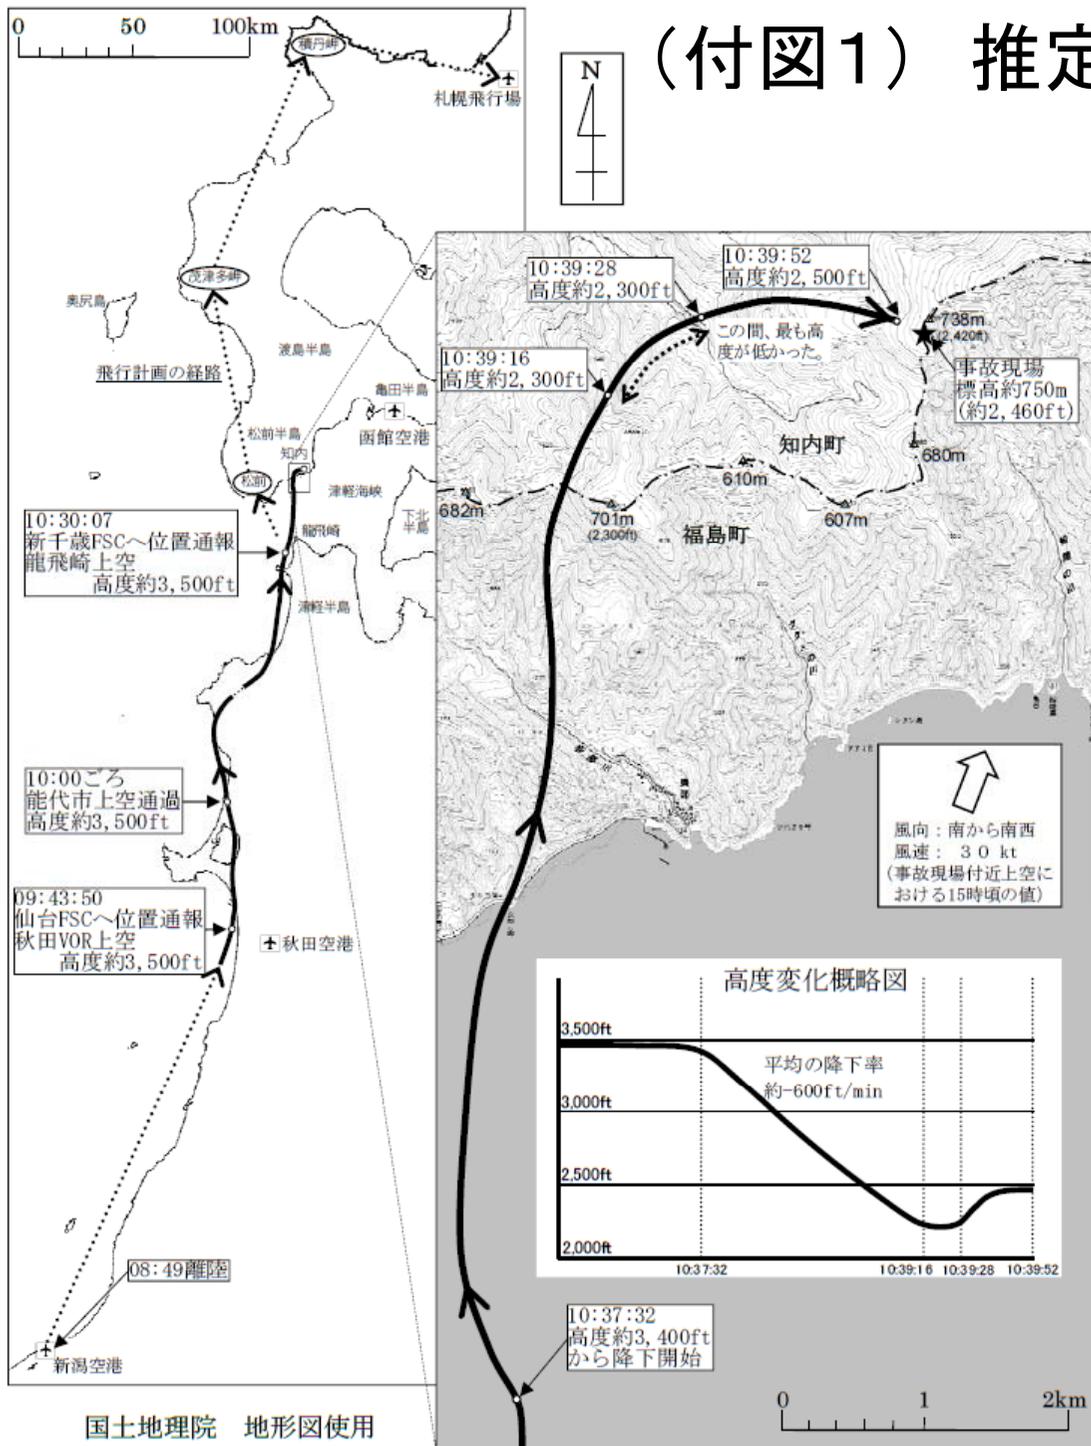
(付図1) 推定飛行経路図

同機は、新潟空港を出発してから龍飛崎上空までは、おおむね高度約3,500ftで飛行計画に沿った経路を飛行していたものと推定される。

10時37分32秒、同機は、津軽海峡の上空を高度約3,500ftで北上を続け、北海道上空に差し掛かる手前で降下を開始した。

10時39分16秒、進路を北北東に変更していた同機は、高度約2,300ftまで降下し、その後、右旋回しながら高度約2,500ftまで上昇し、進行方向を東南東に向けていった。

10時39分52秒、同機は、北海道上磯郡知内町と松前郡福島町との境界付近の山中の上空を進行方向東南東で飛行していたが、高度約2,500ftにおいて航空管制用レーダーから機影が消えた。

- ① 同機は、新潟空港を出発してから龍飛崎上空までは、おおむね飛行計画に沿った経路を飛行していたものと推定される。
- ② しかし、その後、計画していた飛行経路からそれて、渡島半島上空へ差し掛かる手前において降下を開始して渡島半島の山岳部上空に進出し、右旋回により飛行方向を東南東に向けたところで、標高約750m(約2,460ft)の尾根付近に墜落したものと推定される。

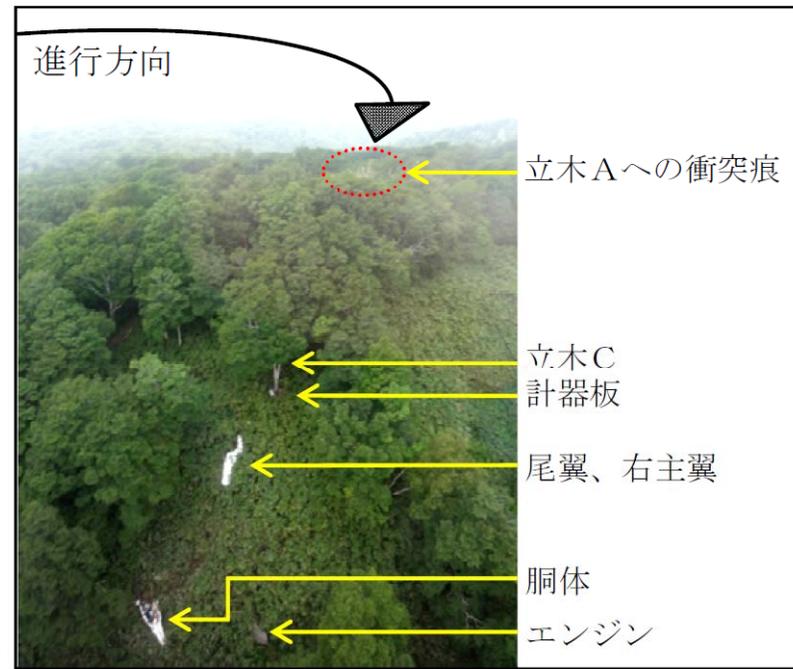
事故現場(付図2から抜粋)

同機が墜落したのは、機長が地表を引き続き視認することができなくなったため、同機が最低安全高度を維持できなくなり、ついには尾根付近にある立木頂部付近に衝突したことによるものと考えられる。

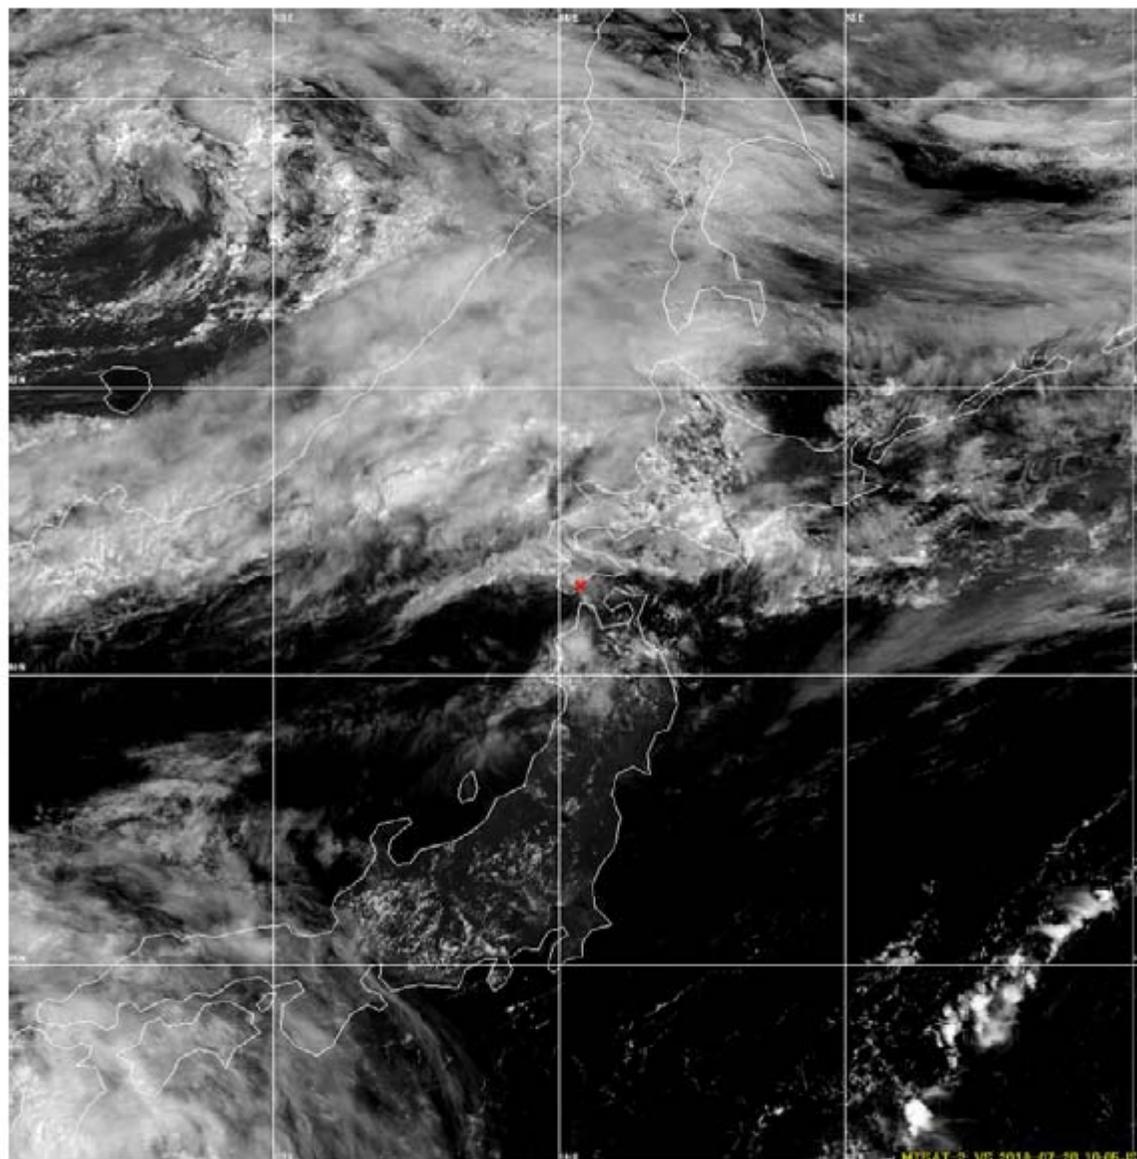
(付図7) 気象衛星日本域可視図 (7月28日10時30分)

- ① 機長は、出発前、北海道地方の天候は時間がたつにつれて悪くなると判断したものと考えられる。
- ② 機長は、離陸後、札幌飛行場及び奥尻空港の最新の航空気象観測値の情報を確認していることから、目的地である札幌飛行場の天候は問題はないものの、奥尻空港の天候が悪いことを認知したことにより、離陸前に計画した、北海道西海岸沿岸経由の経路を飛行することは困難であることを認識したものと考えられる。
- ③ 同機は、新潟空港を離陸してから東北地方を経て、津軽海峡上空の渡島半島の手前までは、有視界飛行方式による飛行が可能であったものと考えられる。
- ④ 同機が消息を絶った10時40分ごろ、渡島半島南西部沿岸の海上は低い雲に覆われており、渡島半島南西部の山岳部の尾根を雲が覆いつつあった可能性が考えられる。
