個人所属パイパー式PA-46-350P型 JA701M航空機事故調査報告書 説明資料

所 属	個人
型 式	パイパー式PA-46-350P型
登録記号	JA701M
発生日時	平成23年1月3日 17時15分ころ
発生場所	熊本空港から北東約14kmの矢護山 ^{やごやま} 南南東斜面

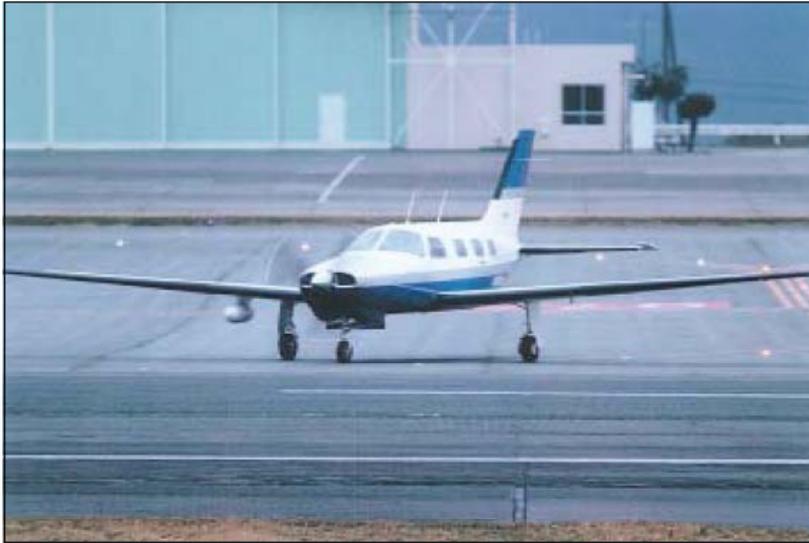
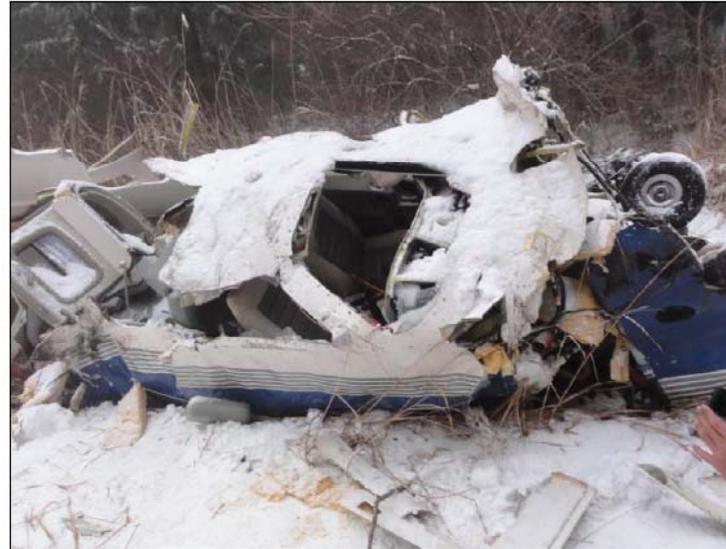
事故機

同機には、機長ほか同乗者1名が搭乗していたが、2名とも死亡した。同機は大破したが、火災は発生しなかった。
