所 属： 朝日航洋株式会社
型 式： アエロスパシアル式AS332L型
登録記号： JA9635
事故種類： 機外荷物つり下げ飛行中における墜落
発生日時： 平成22年9月26日07時50分ごろ
発生場所： 鹿児島県熊毛郡屋久島町

事故の概要

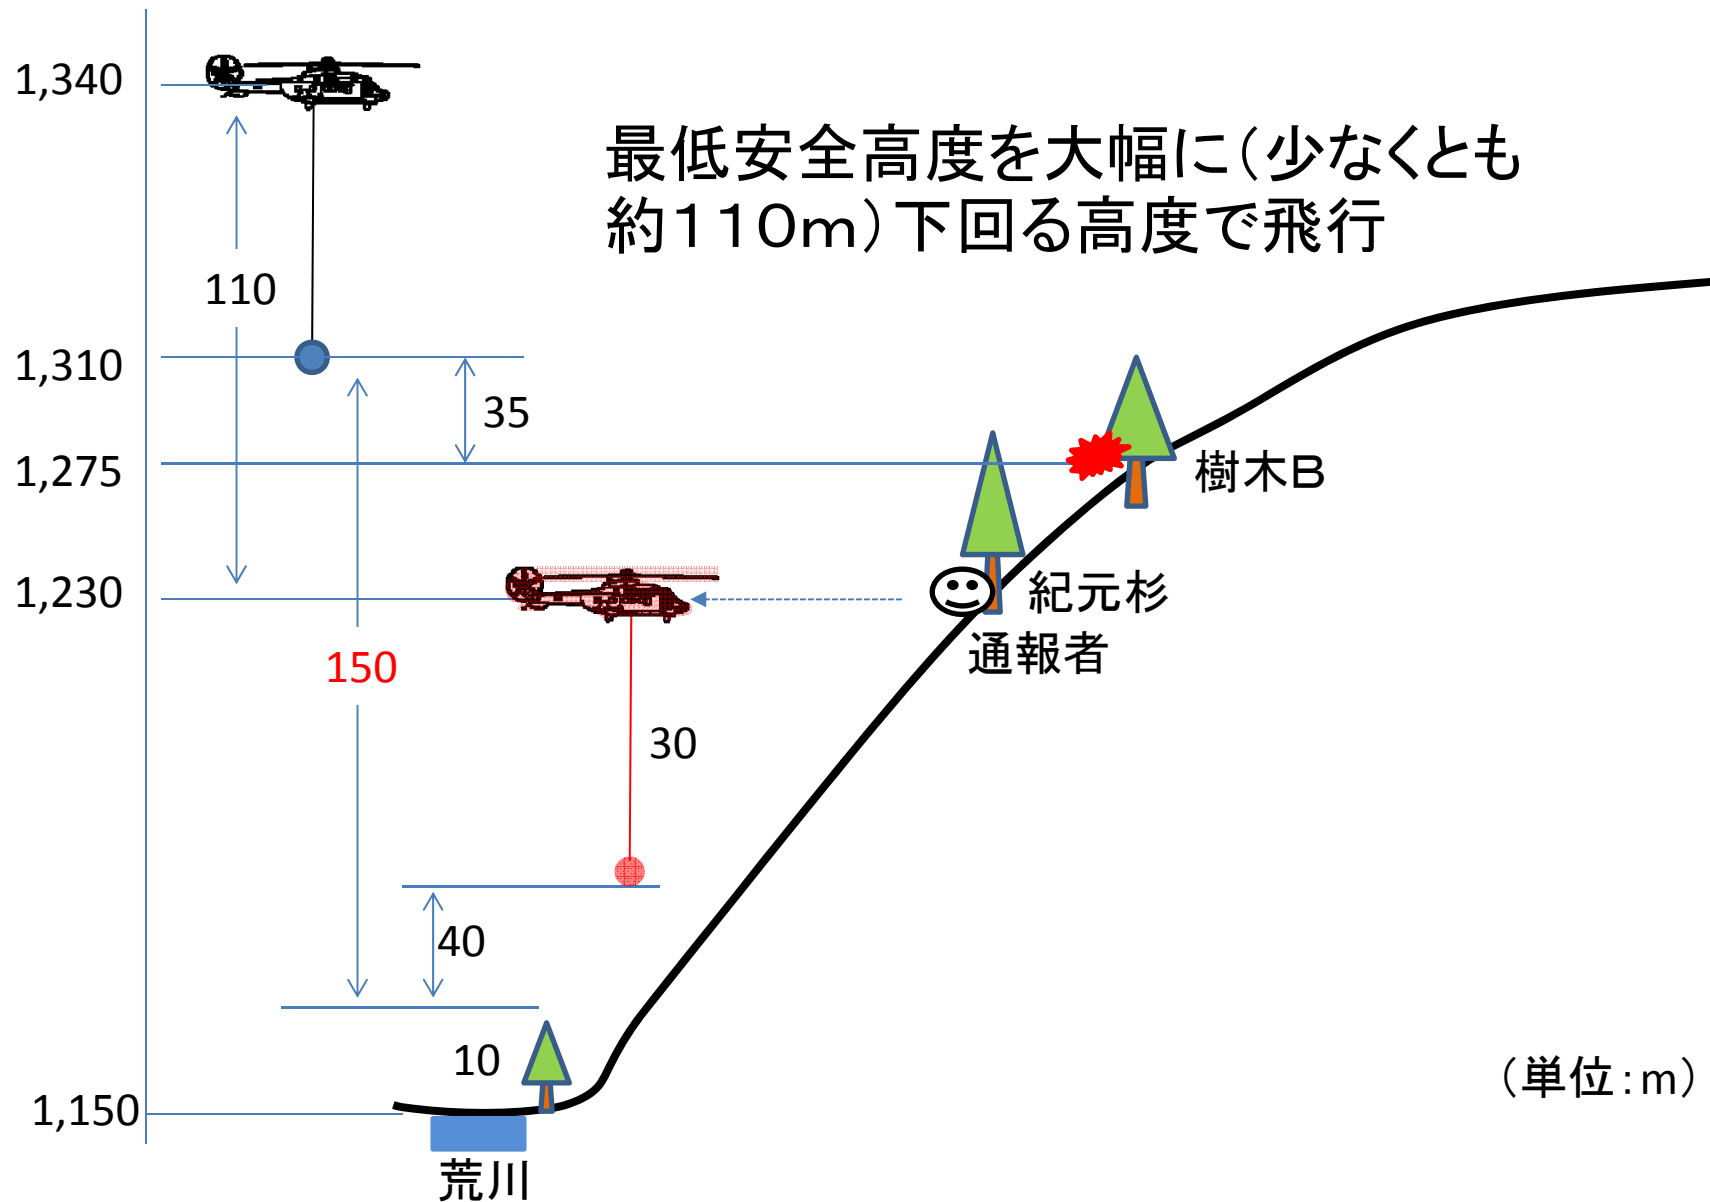
分析(飛行高度)

- (1) 経路上の高度は、最低安全高度を大幅に下回るもの
- (2) 旋回中に雲に入らないよう上昇を抑えた
- (3) つり荷と樹木頂部の間隔の目測誤り
(荷を約30m下に吊り下げ、右操縦席に着座して左旋回を行った)

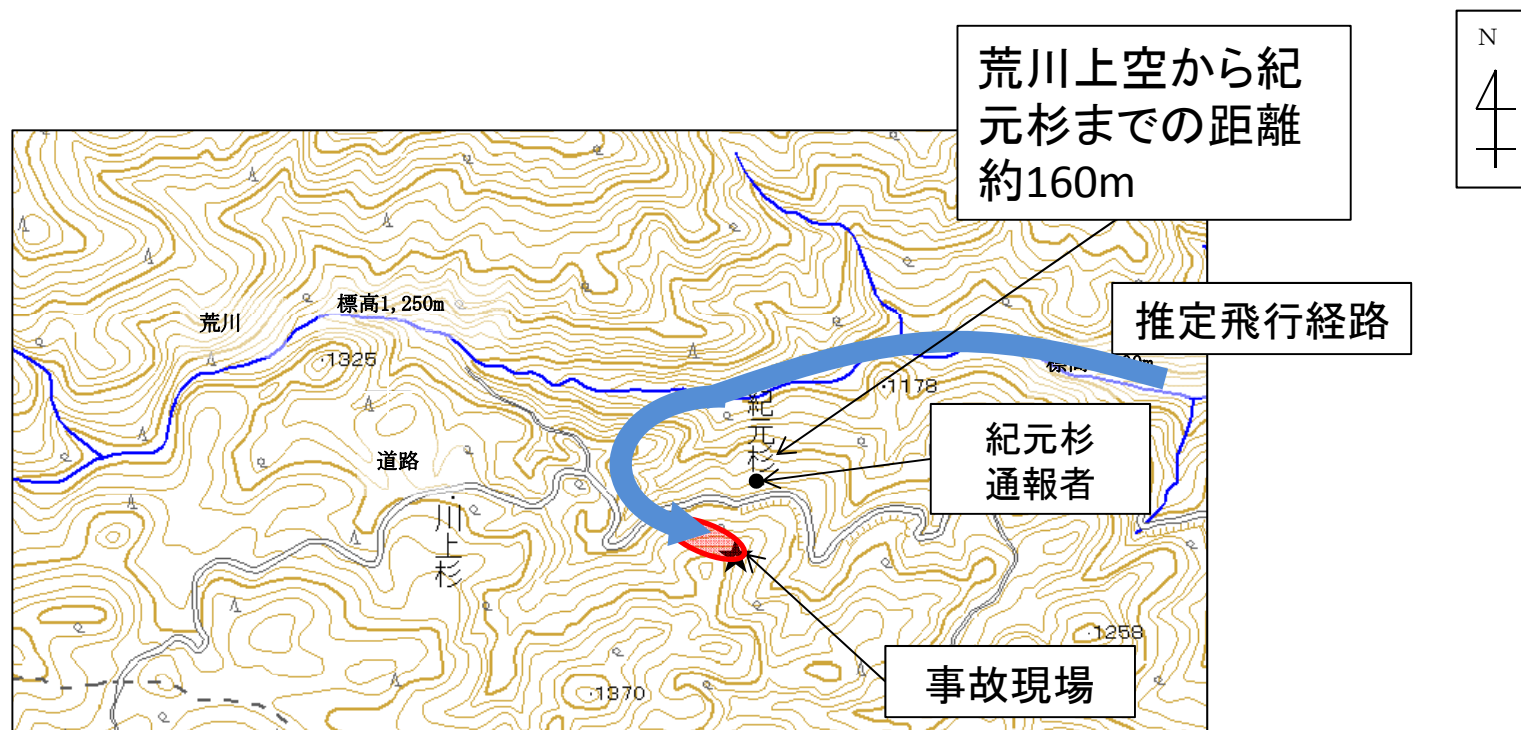
分析(旋回方向・位置・速度・上昇率)

速度: 55kt

上昇率: 760fpm

(約1,400fpmで上昇することは可能であった)

機長は、大きなパワー変化を伴うOGEホバリングよりも、操縦操作がより容易な左旋回を選択→荷物を地上物件に引っかけた。
