# 航空事故調査報告書

型 式 ユーロコプター式AS350B3型

登録記号 JA6522

事故種類 火災(荷物室からの出火)

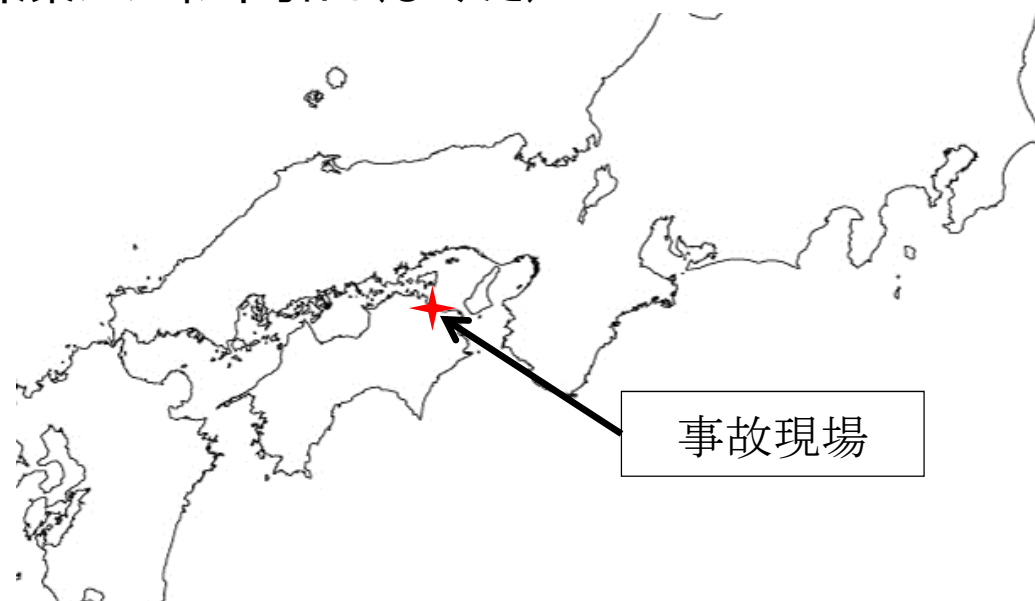
四国航空株式会社所属ユーロコプター式AS350B3型JA6522は、平成23年9月22日(木)、送電線監視飛行のため、09時23分ごろ高松空港を離陸し、送電線監視飛行を実施中、機内に焦げくさい臭い及び白煙が発生し、10時10分ごろ香川県東かがわ市引田所在の野球場に不時着した。

同機には、機長のほか、同乗者2名が搭乗していたが、死傷者はいなかった。  
同機は、不時着後炎上し大破した。

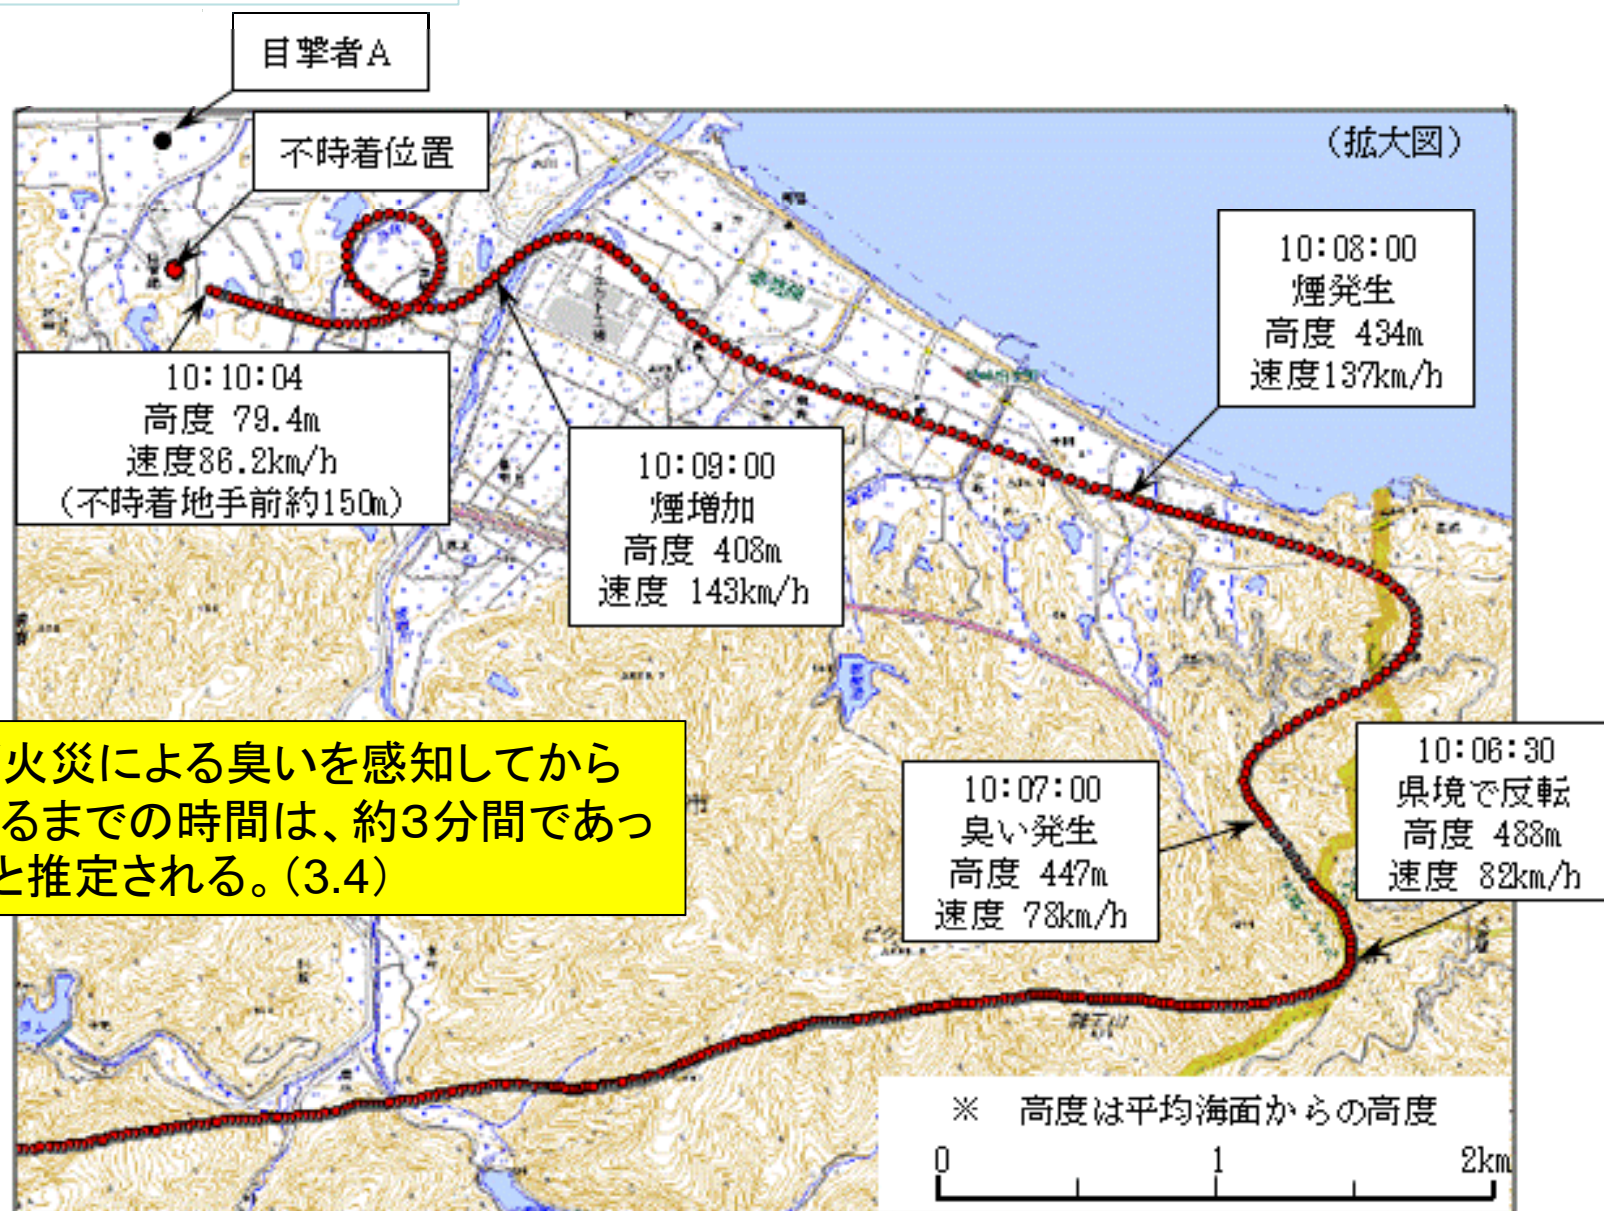
## 2 推定飛行経路図-3(3.4)

機長が火災による臭いを感知してから着陸するまでの時間は、約3分間であったものと推定される。(3.4)

接地する直前にはラダーペダルが固着。  
メインローター停止前にテールローター・  
ドライブシャフトが切断し固着。  
もし着陸が数秒遅れたならば、安全な着  
陸は困難であったものと推定される。(3.4)

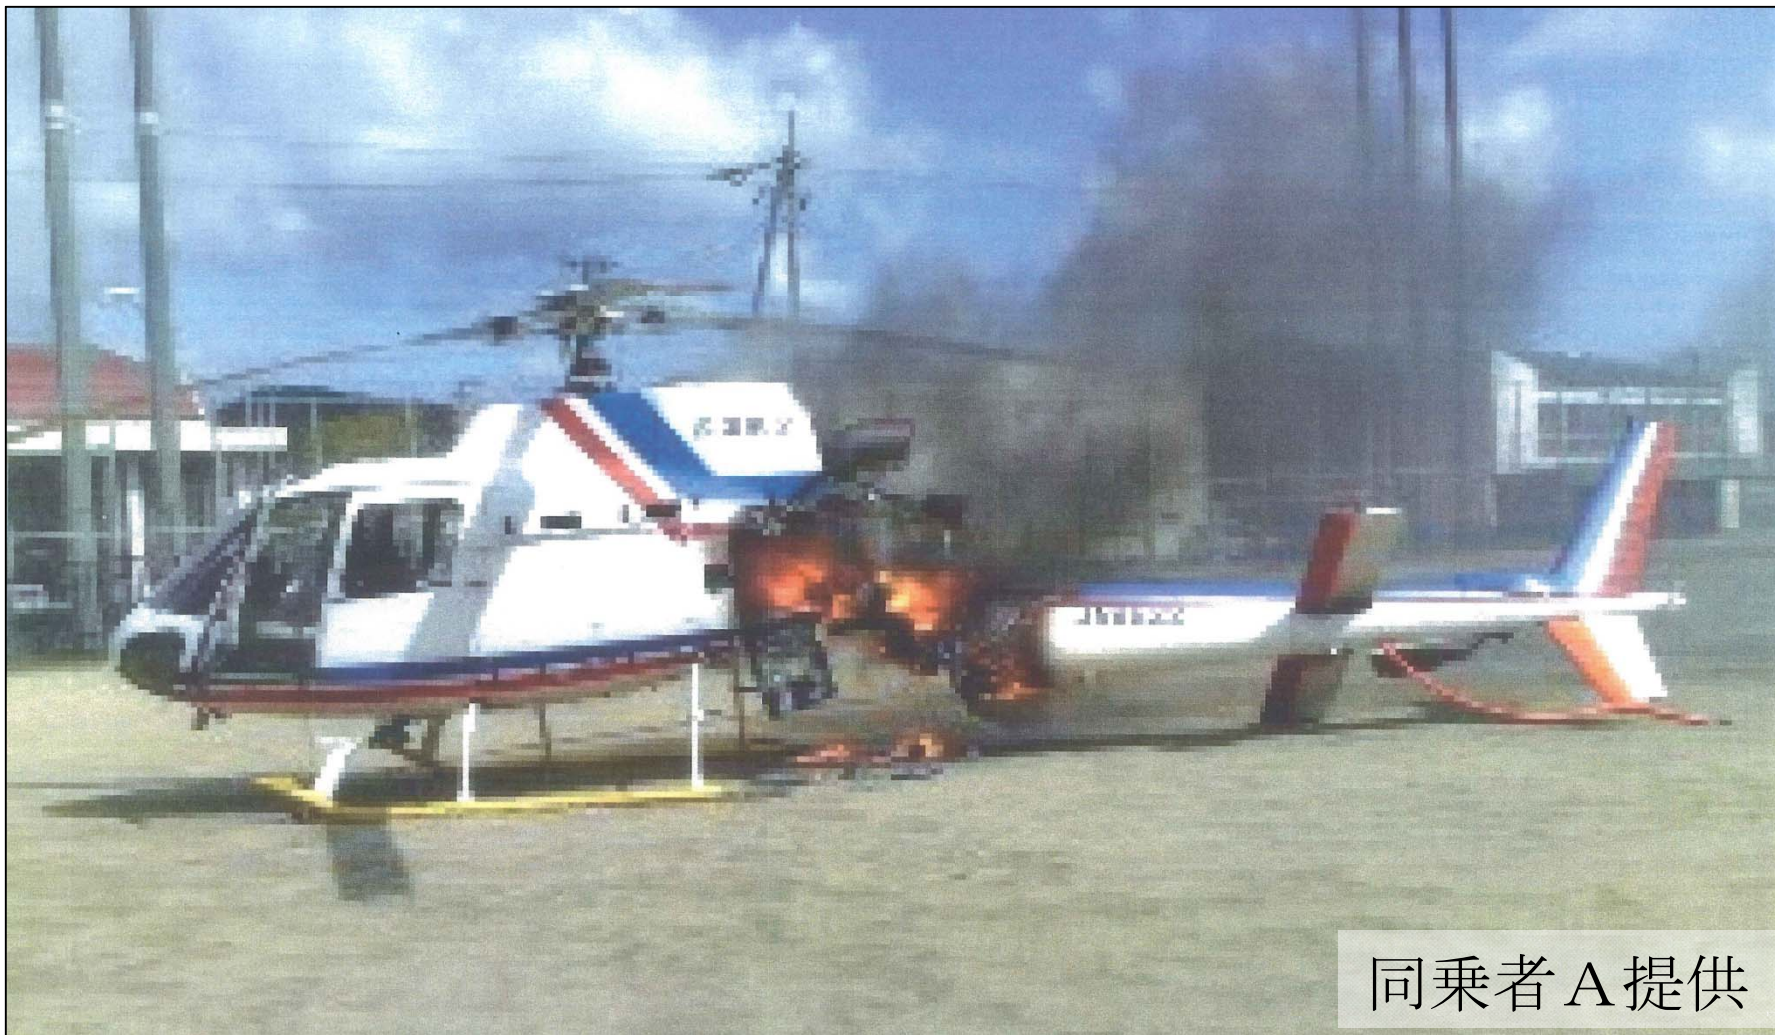
### 3 火災の発生場所及び火勢の強さー2(3.5)

同機の火災の状況 (10時19分ごろ)

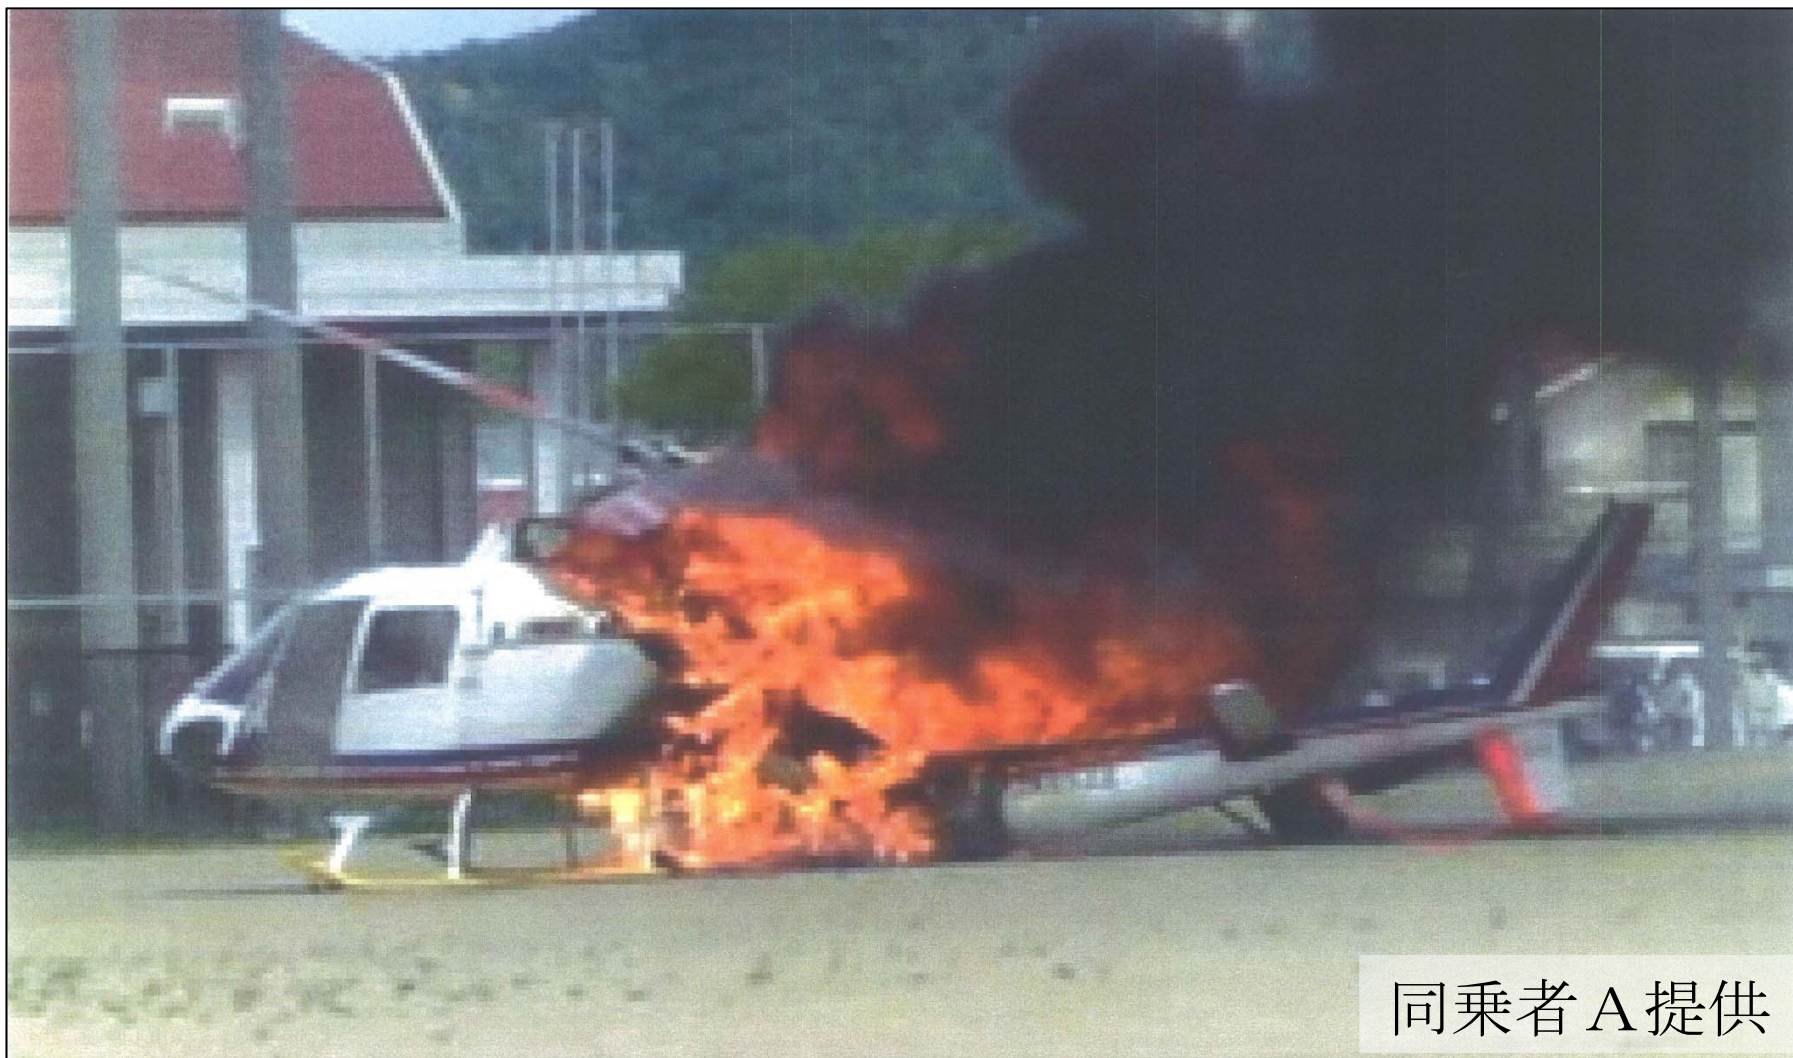
### 3 火災の発生場所及び火勢の強さ -3 (3.5)

同機の火災の状況 (10時23分ごろ)

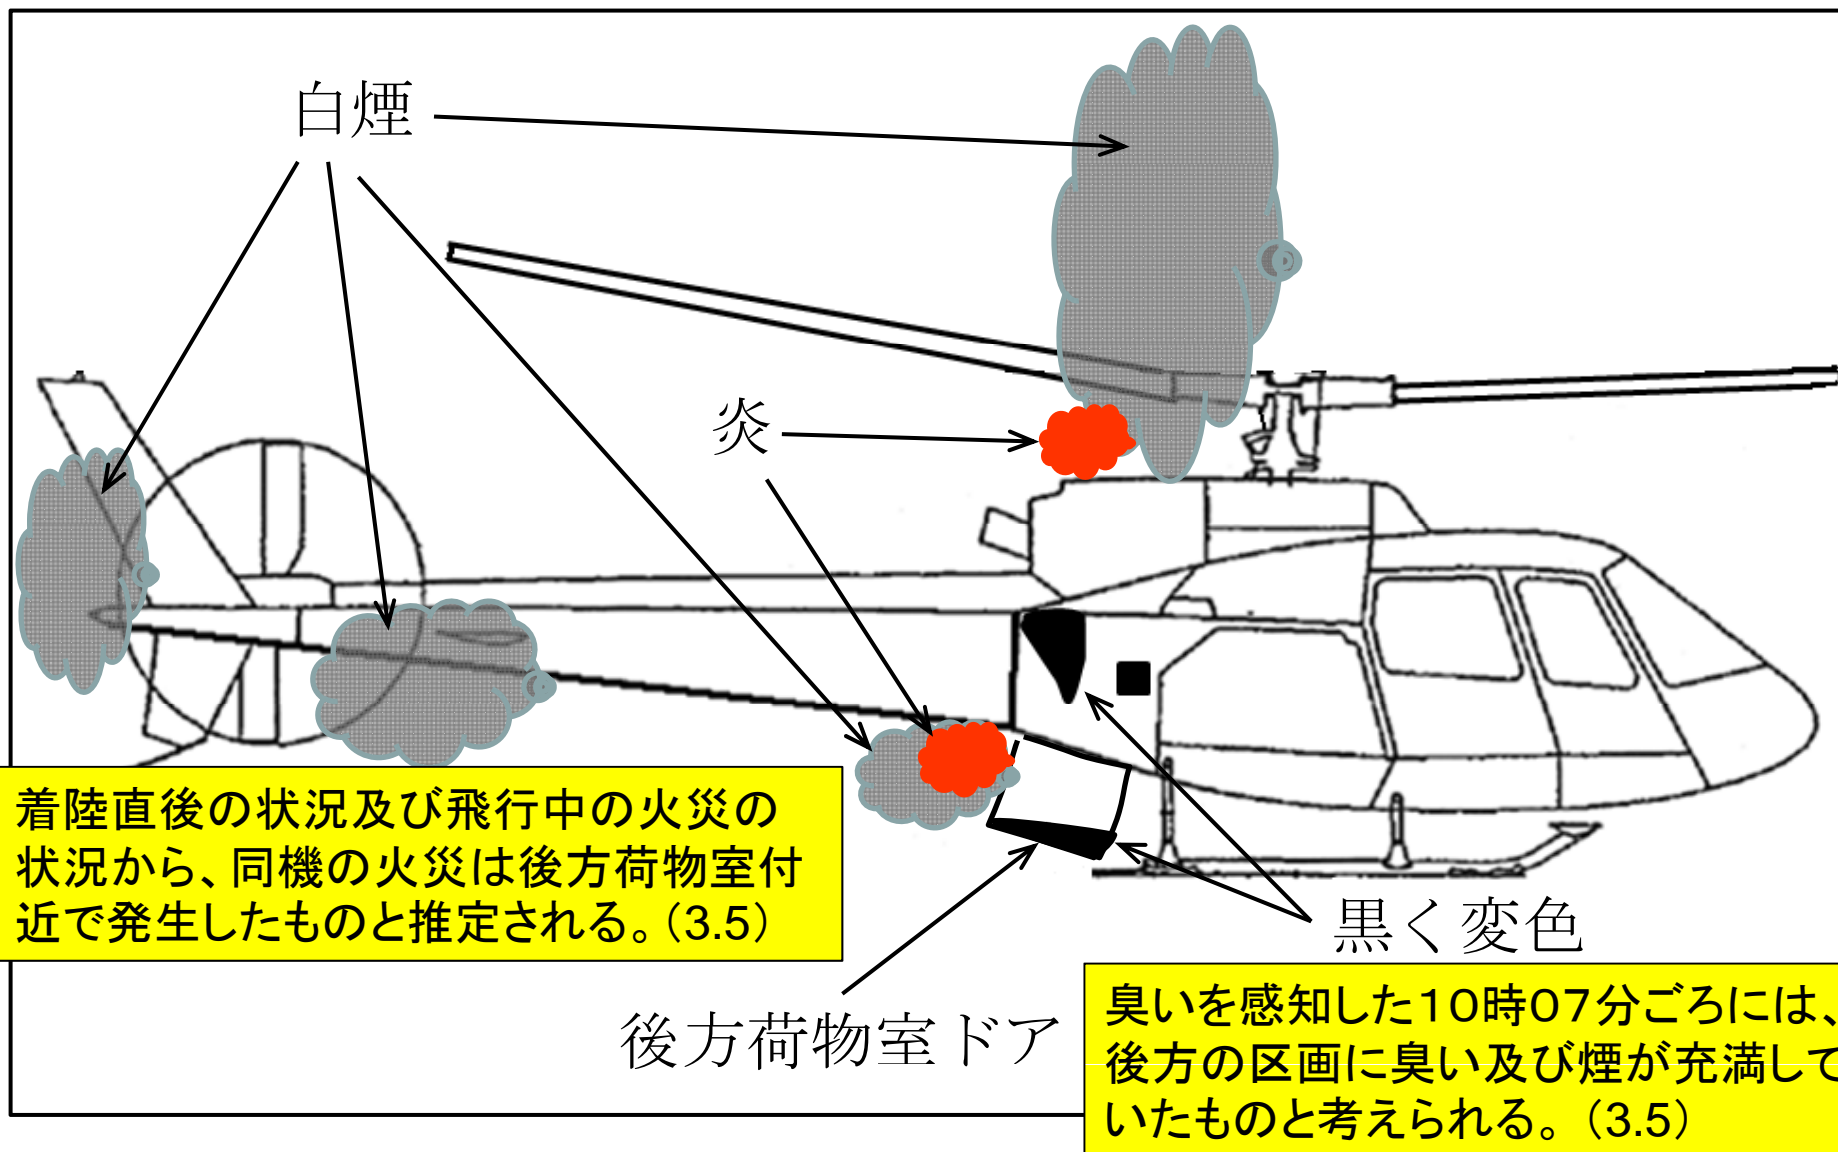
着陸直後の状況及び飛行中の火災の状況から、同機の火災は後方荷物室付近で発生したものと推定される。(3.5)

臭いを感知した10時07分ごろには、後方の区画に臭い及び煙が充満していたものと考えられる。(3.5)

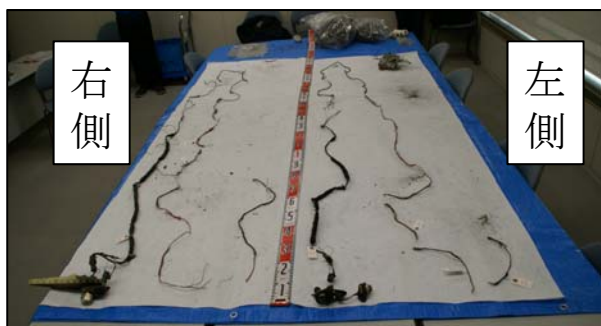
回収できた同機の出力側配線に火災の原因特定に参考となる事象を発見することはできなかった。しかしながら、出力側配線は、火災の高温にさらされて変性し、更に消火活動での放水を受けたこと等により配線の一部が失われて回収されなかった。火災の原因特定につながる部分がこの回収されなかった配線に含まれている可能性が考えられる。(3.9(3))

本体及びNTSBが調査した配線からは発火しなかったものと推定されるが、それ以外の部分から発火した可能性が考えられる。(3.9(3))
