航空事故調査報告書

型式 ビーチクラフト式A36型

登録記号 JA4215

事故種類 山腹への衝突

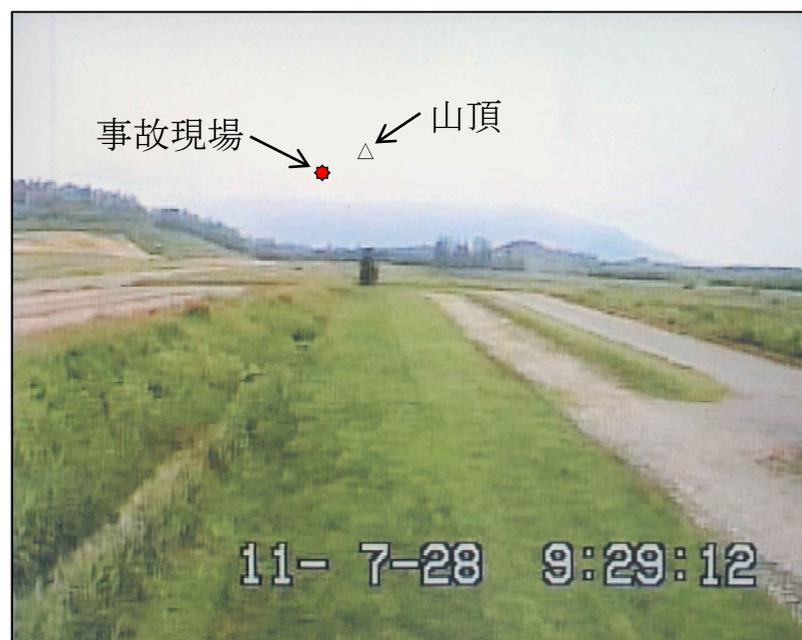
付図5C 監視カメラ画像
(09時22分05秒:時刻補正済)

- ① 事故当時の気象状況は、風弱く視程良好で同機が計画していた高度においては雲も少なかったため、同空港の西側にある山岳地帯は雲が発生していたものの支障なく訓練ができる状態であったものと推定される。また、09時ごろまで剣山に近い地点にあった雲は、同10時ごろまでの間に急速に消滅したものと推定される。(3.3)
- ② 事故発生時ごろの剣山付近は、雲底高度約720m(約2,400ft)前後の雲に覆われていた可能性が考えられる。(3.4)

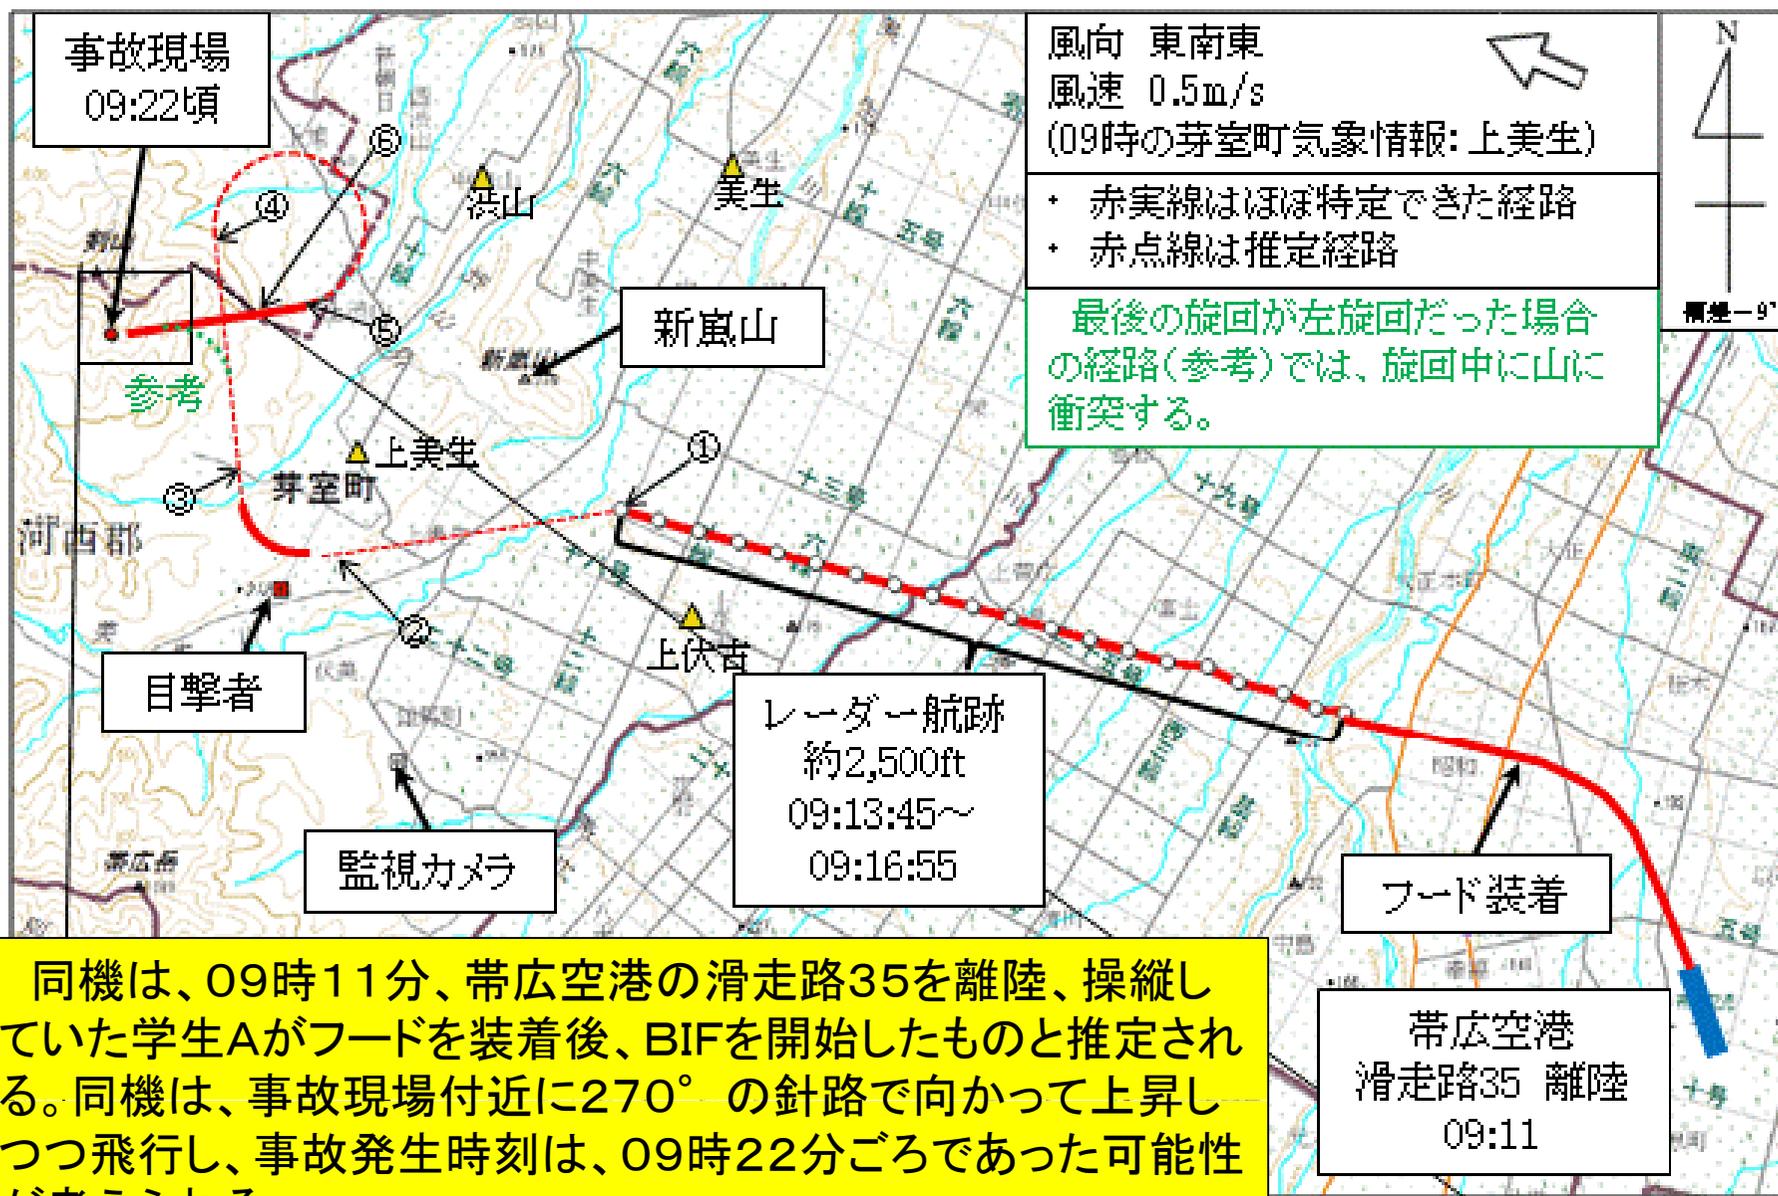
3-1 推定飛行経路図(3.5)

同機は、09時11分、帯広空港の滑走路35を離陸、操縦していた学生Aがフードを装着後、BIFを開始したものと推定される。同機は、事故現場付近に270°の針路で向かって上昇しつつ飛行し、事故発生時刻は、09時22分ごろであった可能性が考えられる。

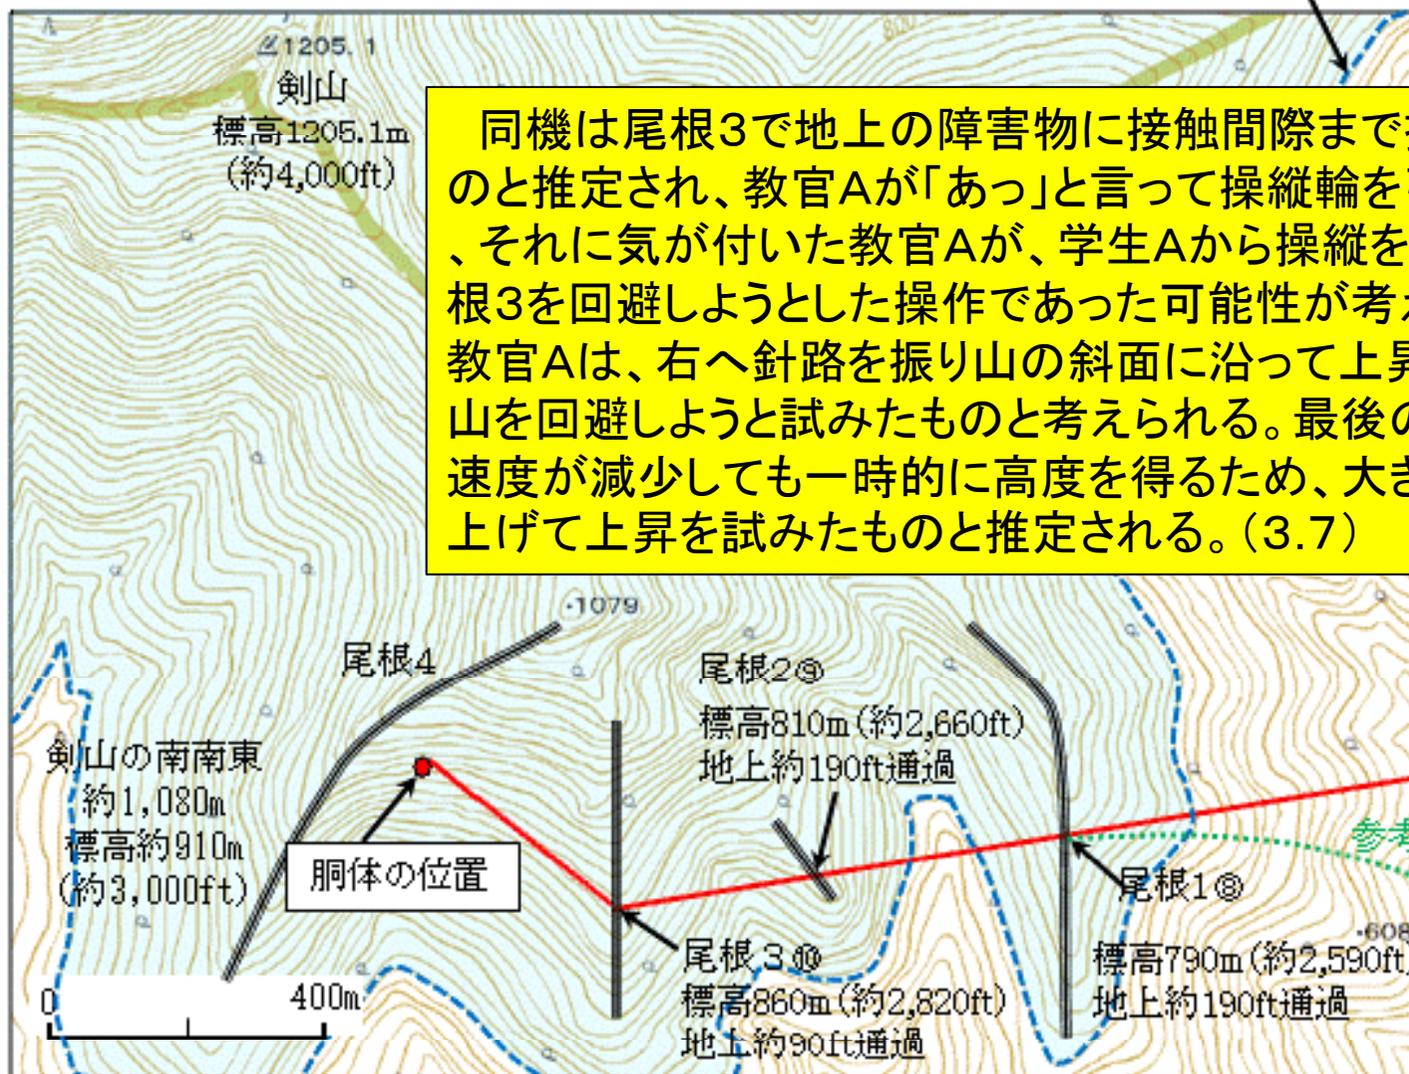
3-3 推定飛行経路図(3.7)

雲底高度付近720m
(約2,400ft)の等高線

同機は尾根3で地上の障害物に接触間際まで接近したものと推定され、教官Aが「あっ」と言って操縦輪を引いたのは、それに気が付いた教官Aが、学生Aから操縦を替わり尾根3を回避しようとした操作であった可能性が考えられる。教官Aは、右へ針路を振り山の斜面に沿って上昇しながら山を回避しようとしたものと考えられる。最後の上昇は、速度が減少しても一時的に高度を得るため、大きく機首を上げて上昇を試みたものと推定される。(3.7)

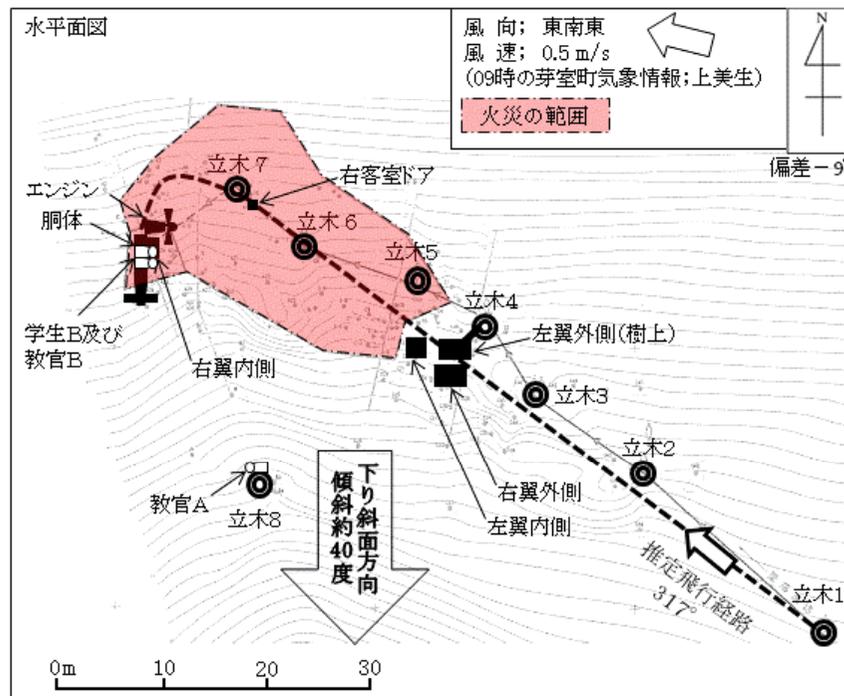
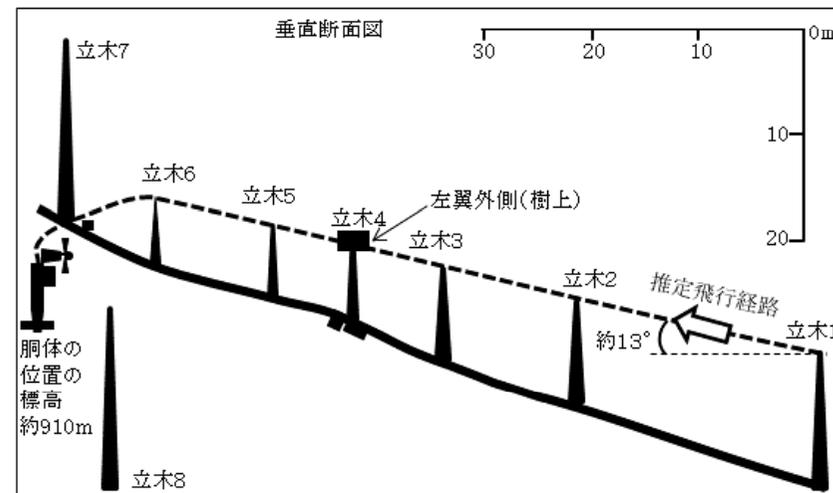
4 山腹への衝突時の状況(3.8、3.9、3.10)

同機は、立木に衝突する前までは正常に飛行していたものと推定される。同機は、複数の立木との衝突で主翼が破断しエンジンが停止し、胴体部分は、燃料をまき散らしつつ慣性で飛び続け立木5及び立木6に衝突した後、立木7の根元付近に激しく衝突したものと推定される。死亡した教官Aは、このときの衝撃で致命的な打撲による頭部損傷を受け、さらに機内で火災の影響を受けて、火災の進行とともに体を機体内に保持されずに、立木8まで転落した可能性が考えられる。(3.8)

教官Aは、事故発生時にショルダーハーネスを外していた可能性が考えられる。(3.9)

火災は、山腹への衝突後に発生したものと推定される。(3.10)

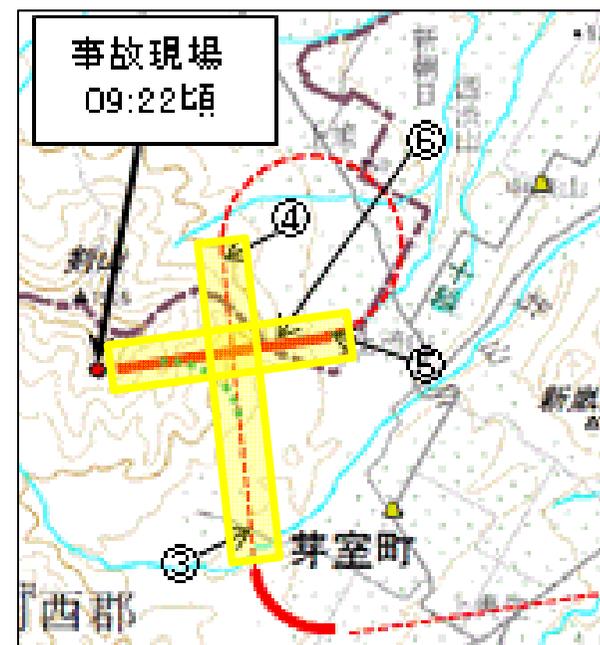
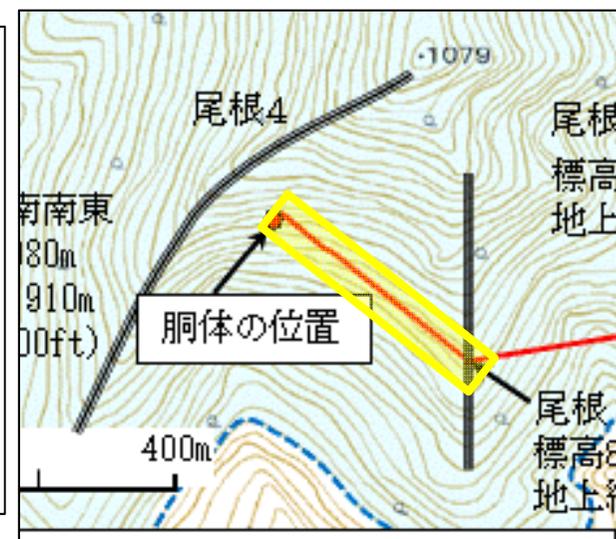
5-1 雲に接近又は入ることについての教官Aの判断(3.11)

同機は、少なくとも北上時及び事故現場へ向かう経路では、雲に接近又は入って飛行していたものと推定される。(3.11)

事故現場へ向かうとき、教官Aは、剣山を雲で視認できず、その雲が間近に迫っていたか或いは既に雲に入っており、上方の安全確認ができていないまま「クリア」と言ったものと推定される。(3.11)

事故直前においては、同機の左側は障害物が一切ない一方、右側には山が迫り、尾根4が前方を塞いでいるにもかかわらず、右に針路を振り、前方を塞いでいる尾根4の急斜面に向かって飛行したと推定されるが、この操作の理由として、同機の左側及び前方は雲で見えなかったため、地上の樹木が見えた可能性がある右側の山肌に沿って飛行しようとした可能性も考えられるが、本人死亡のため明らかにすることができなかった。(3.11)
