アジアナ航空株式会社 航空事故

アンダーシュートによる航空保安無線施設との衝突 (平成27年4月14日発生)

調査報告書 説明資料

運輸安全委員会
平成28年11月

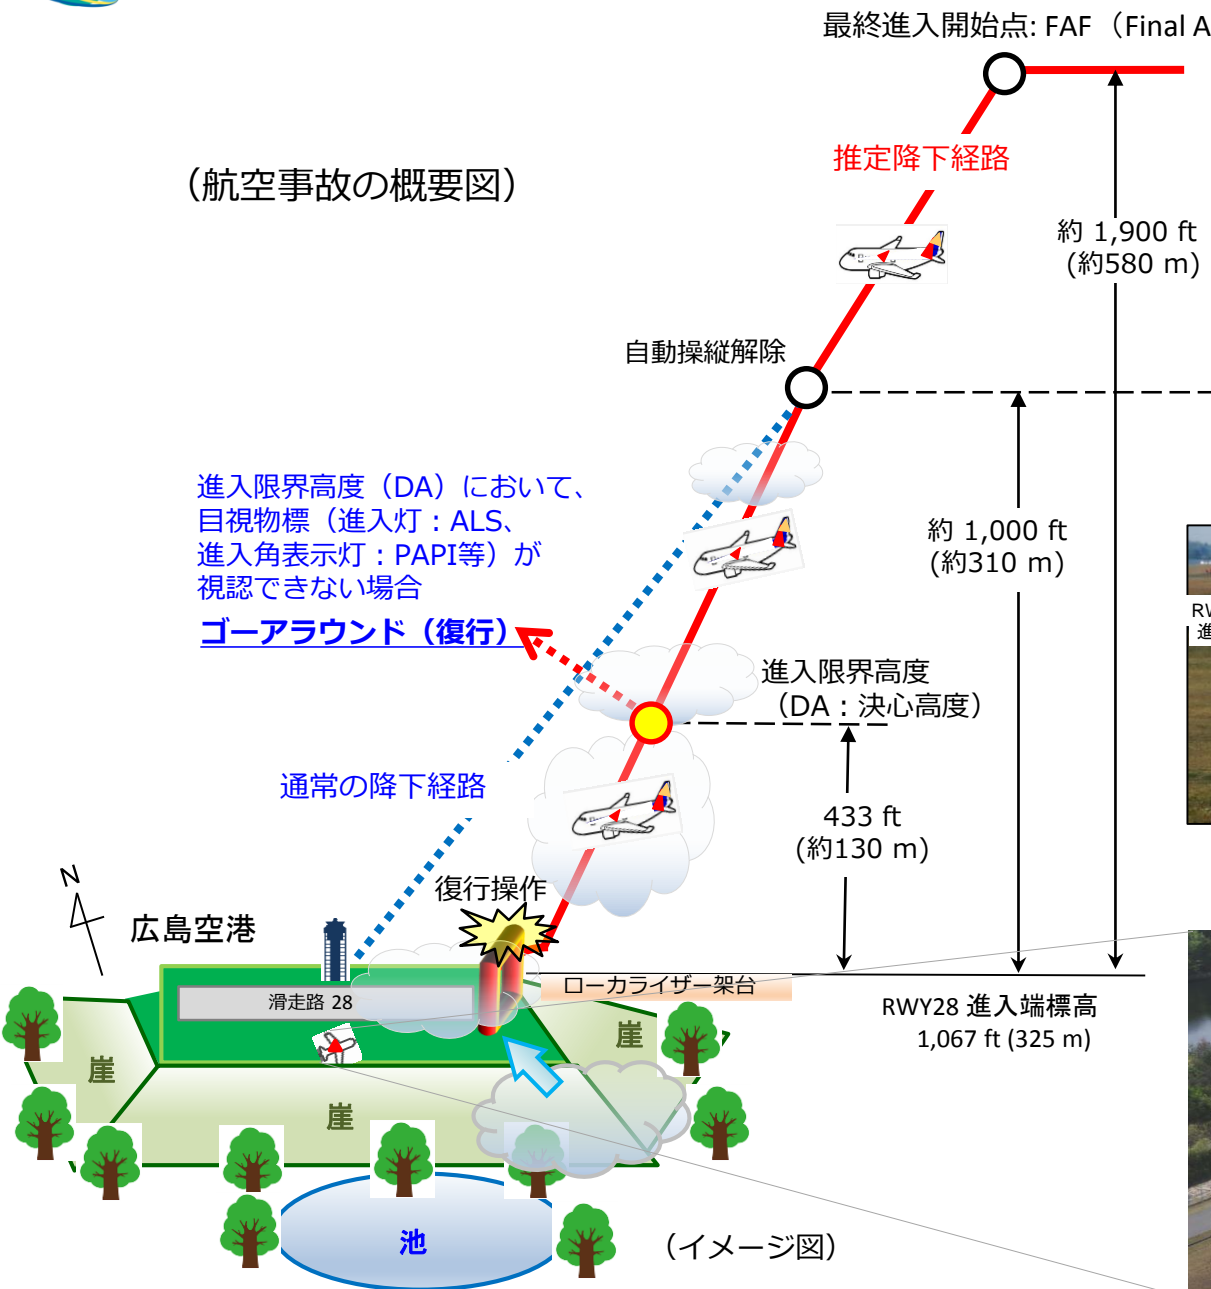
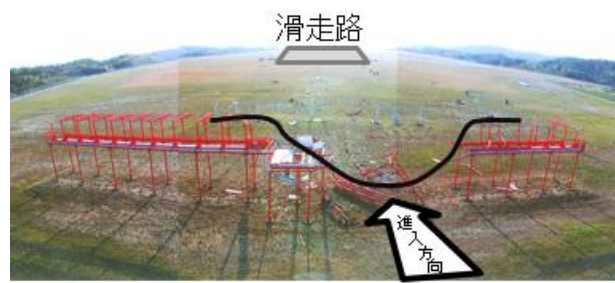
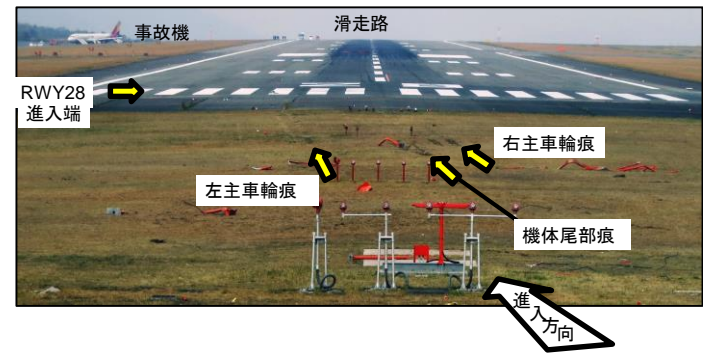
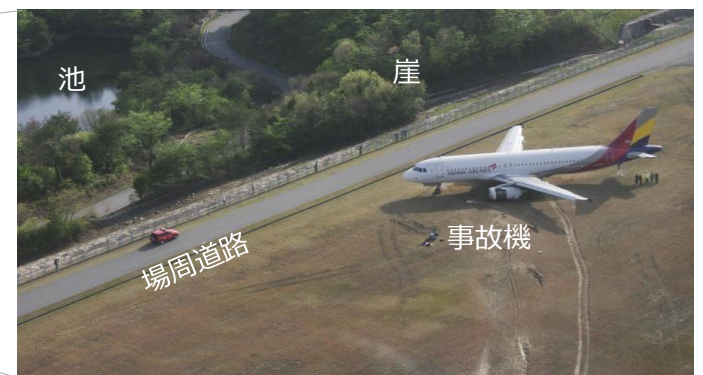
(航空事故の概要図)

アシアナ航空株式会社所属エアバス式A320-200型HL7762は、平成27年4月14日(火)、同社の定期162便として広島空港に進入中、所定の進入経路より低く進入し、20時05分、滑走路28手前の航空保安無線施設に衝突した後、同滑走路進入端の手前に接地した。その後、同機は滑走路上を滑走し、滑走路の南側に逸脱し、同空港の着陸帯内に停止した。

同機は大破したが、火災は発生しなかった。

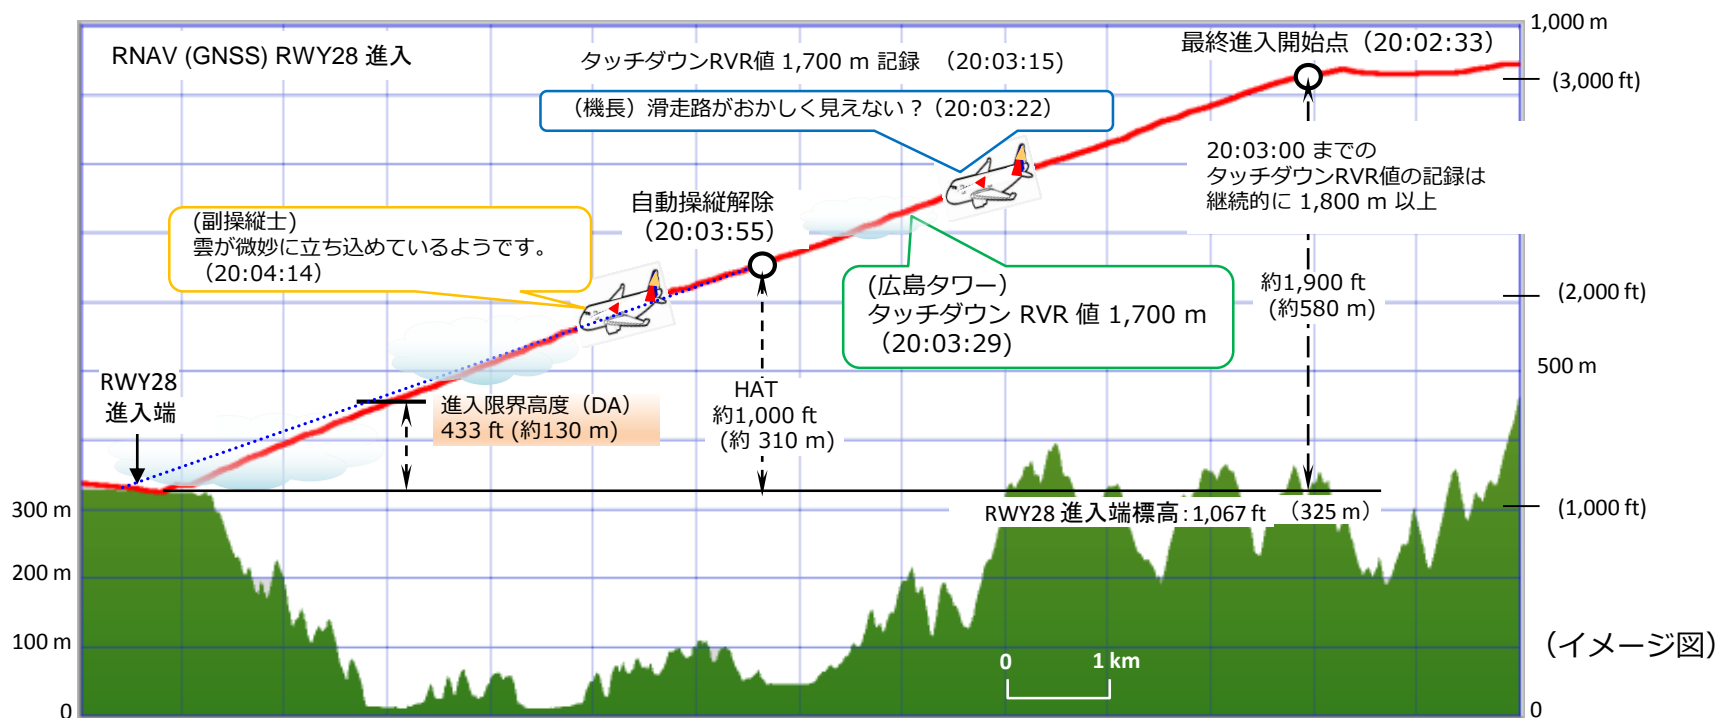
2.1 同機の飛行経路 (1) (最終進入開始点[FAF]から HAT 1,000ft 辺りまで)

- 同機は、最終進入開始点 (FAF) からRNAV (GNSS) RWY28進入の最終進入を開始した。(20:02:33)
- 最終進入開始後、滑走路28進入端付近に霧が発生しRVR (滑走路視距離) が急激に悪化し始めた。
- 機長は、「滑走路の見え方がおかしい」と話した。(20:03:22)
- 管制官 (広島タワー) は、「タッチダウンRVR値 1,700 m」を通報した。(20:03:29)
- 機長は、HAT (滑走路進入端標高からの高さ) 約1,000 ft で自動操縦 (AP) から手動操縦に切り替えた。(20:03:55)

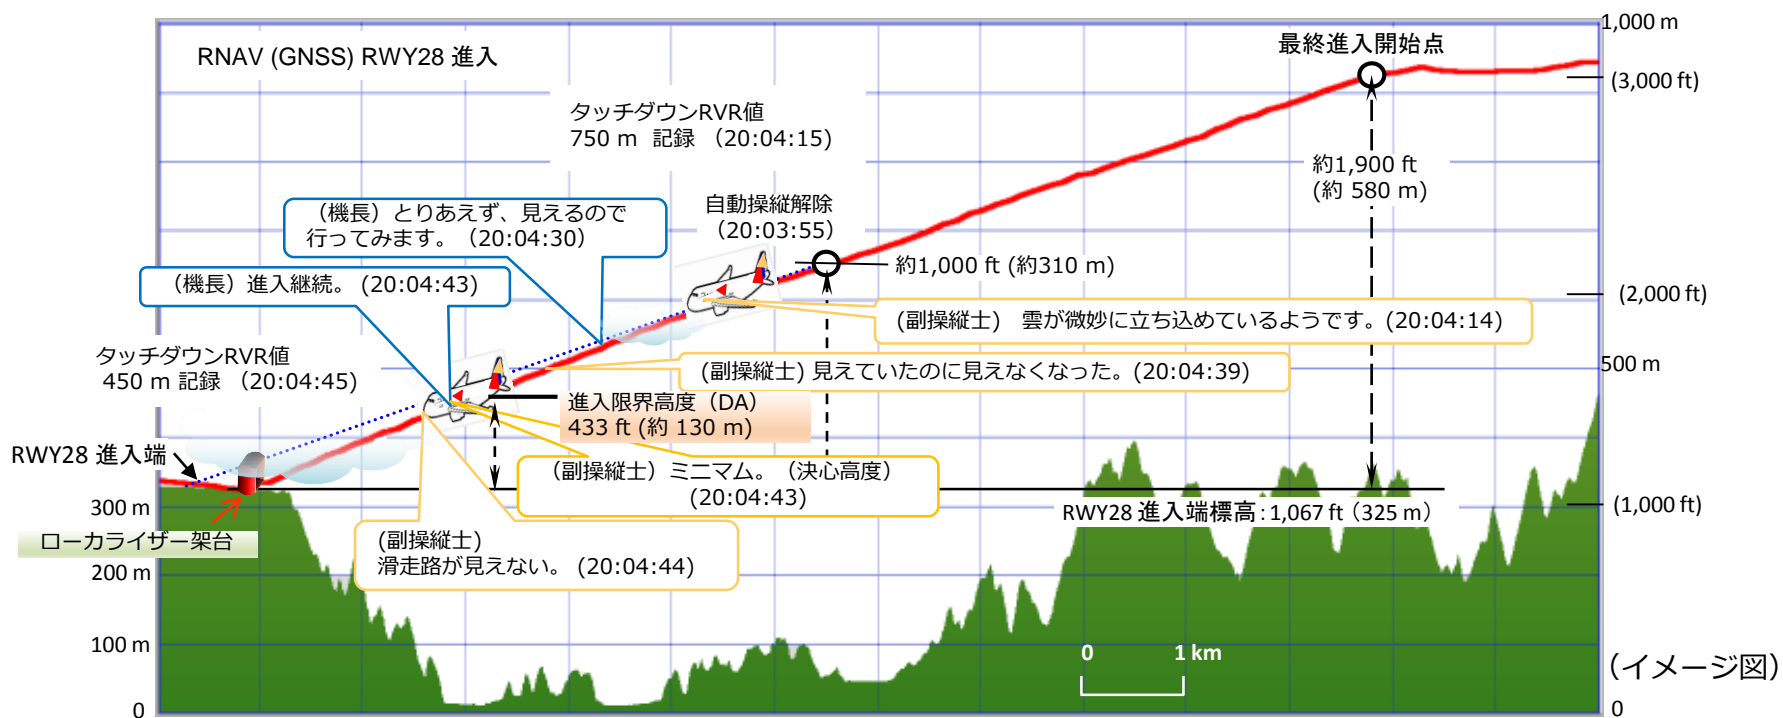
2.1 同機の飛行経路 (2) (HAT1,000ft から DA:433ftまで)

- タッチダウンRVR値は継続的に悪化した。(1,800m 以上 → 450m)
- 副操縦士は、「雲が微妙に立ち込めているようです」と話した。(20:04:14)
- 機長は、「とりあえず、見えるので行ってみます」と話した。(20:04:30)
- 決心高度で、機長は、「進入継続」を宣言した。(20:04:43)
- 直ぐに、副操縦士は「滑走路が見えない」と話した。(20:04:44)

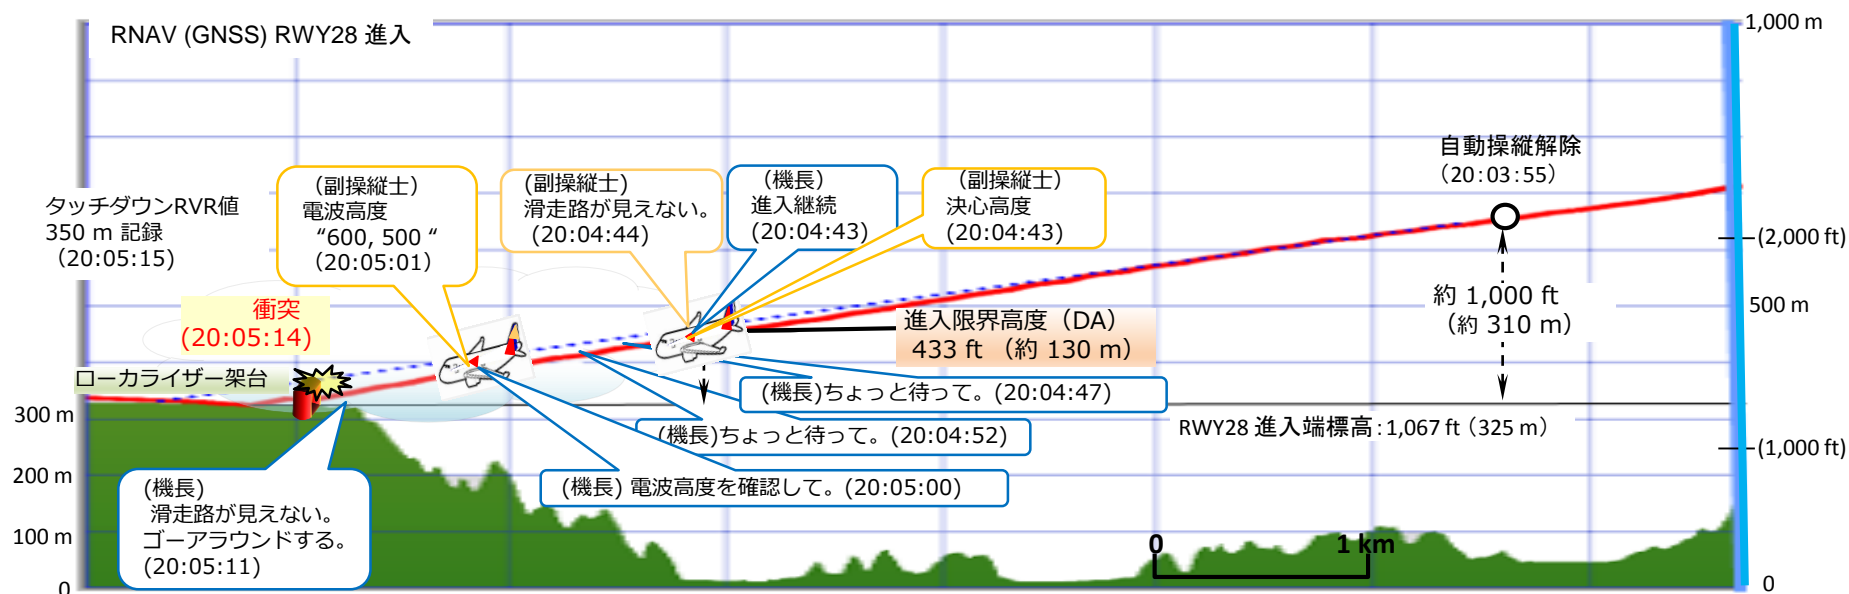
2.1 同機の飛行経路 (3) (DA:433ftから衝突まで)

- 機長は、「ちょっと待って」と繰り返し話した。(20:04:47) (20:04:52)
- 機長は、電波高度を確認するよう指示した。(20:05:00)
- 副操縦士は、電波高度を読み上げ始めた。(20:05:01)
- 機長は、「滑走路が見えない。ゴーアラウンドする」と宣言した。(20:05:11)
- 同機は、ローライザー架台に衝突した。(20:05:14)

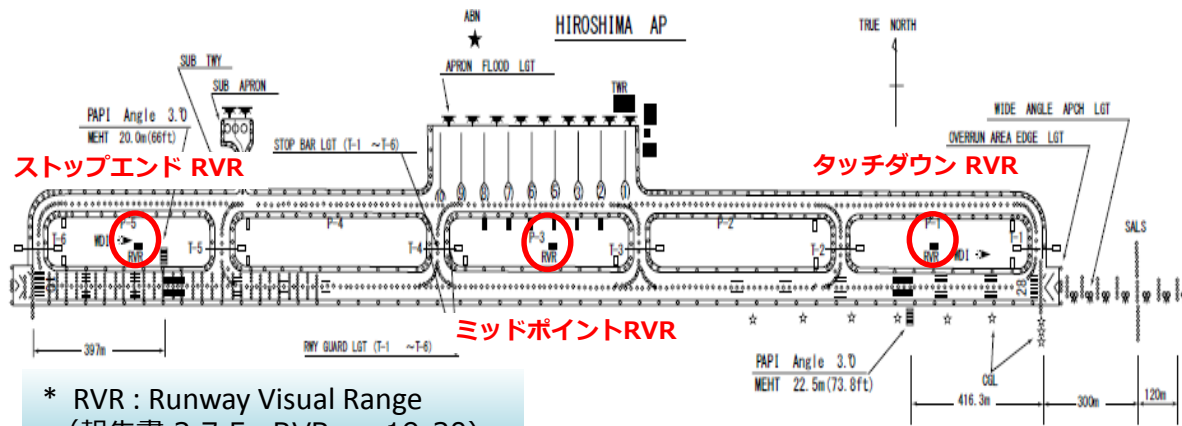
広島空港 滑走路視距離 (RVR*) 観測値 (m)

→ 20:03:29 (管制官 : 広島タワー)
"Wind Check 120/04 RVR Touch Down 1,700 m"

→ 20:04:39 (副操縦士) "見えていたのに見えなくなった。"
20:04:43 (副操縦士) "MINIMUM (決心高度)"
20:04:43 (機長) "CONTINUE (進入継続)"
20:04:44 (副操縦士) "滑走路が見えない。"
20:04:47 (機長) "ちょっと待って。"
20:04:52 (機長) "ちょっと待って。"
20:05:00 (機長) "電波高度を確認して。"
20:05:01 (副操縦士) (電波高度の読み上げ) "600, 500"
20:05:11 (機長) "滑走路が見えない。
ゴーアラウンドする。"
★ 20:05:14 ローカライザ架台に衝突

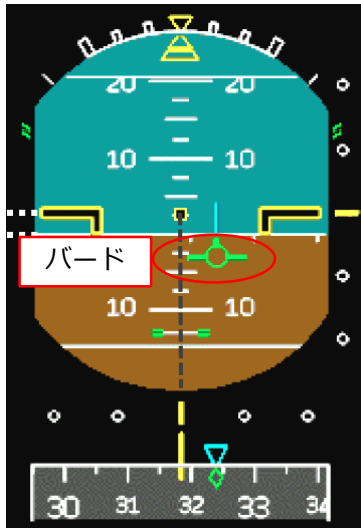
2.6 バードに関する情報

「バード」は、航空機の水平方向の経路（トラック）及び垂直方向の降下角（パス）を表示する。

しかし、「バード」は、地上無線施設へのガイダンスを提供するわけではない。たとえ、バードが経路と降下角を表示していても、それは、必ずしも機体が正しい最終進入パスを飛行していることを意味しない。

- 機長は、DA未満への進入において、計器を主として参照し、中でも「バード」を参照していた可能性が考えられる。同型機の製造者は、バードは補助のツールであるとしており、ガイダンスのように使用する飛行を想定していない。(3.6.1, 3.6.2 p.68)
- パイロットは、計器飛行方式によるDA未満への進入中、目視物標を主たる参照として進入しなければならない。同社は、DA未満への進入においては、あくまでも目視物標を主たる参照として進入しなければならない。計器は補助として適切に使用することを、教育及び訓練を通じて徹底する必要があると考えられる。(3.6.2 p.69)
- 機長は「進入継続」のコール後、副操縦士に電波高度計の読み上げを指示したが、これは、機長が一時的に同空港の地形（崖）を失念し、電波高度計の表示が滑走路面からの高さの参考になると思ったことによるものと考えられる。
RNAV進入中の電波高度（RA）の使用は規定で禁止されていた。(3.7 p.69)
- 副操縦士は、安全な運航を確保するためのPMとしての役割を認識し、規定に反したオペレーションを否定し、CRMスキルの「アサーション」の重要性を認識した上で、直ちにゴーアラウンド・コールをするべきであった。(3.8.2 p.70)
