航空事故調査報告書（説明資料）

平成29年3月30日公表

所 属	個人
型 式	ム一二一式M20C型
登録記号	JA3788
事故種類	着陸復行時の墜落
発生日時	平成28年3月26日 16時18分ごろ
発生場所	大阪府八尾空港

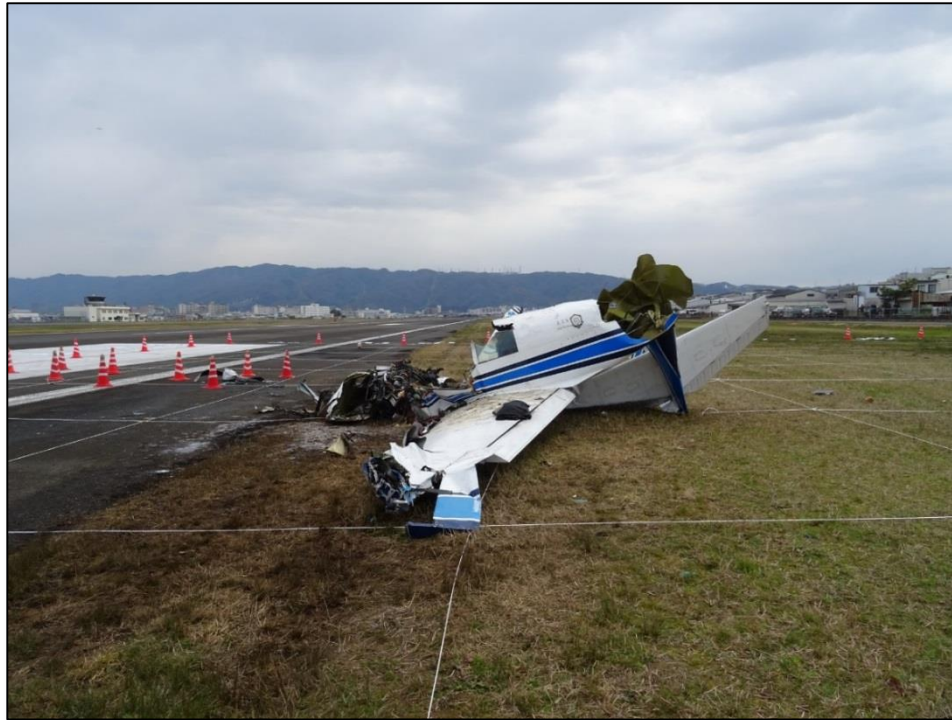
(写真1 同機)

- 個人所属ムーニー式M20C型JA3788は、平成28年3月26日(土)16時18分ごろ、八尾空港滑走路27に着陸の際、バウンドし復行を試みたが上昇中に失速しスピルに入り、滑走路南側ショルダーに墜落した。
- 同機には、機長ほか同乗者3名が搭乗していたが、全員死亡した。
- 同機は大破し、火災が発生した。

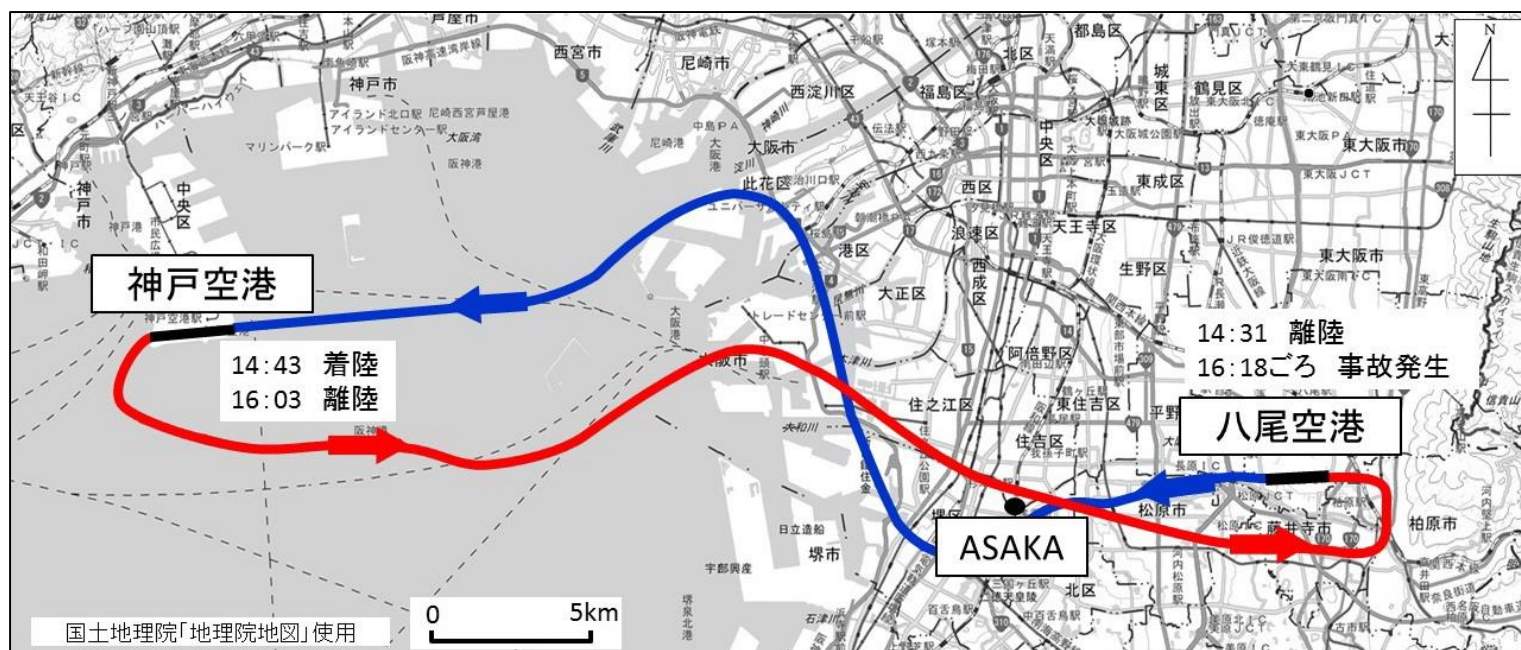
図1  
推定飛行経路図  
(八尾空港及び  
神戸空港間)

11時00分 岡南飛行場を離陸、機長が左操縦席で操縦

12時00分 八尾空港に着陸、満載まで燃料を補給<2.1及び2.11.5>その後、エプロンにおける会話の成り行きで、機長及び同乗者3名は、同機で神戸空港まで往復の飛行を行うことになったものと考えられる。<2.1.3(5)>

16時03分 神戸空港滑走路27を離陸、機長が右操縦席、同乗者Aが左操縦席、同乗者Bが左後席、同乗者Cが右後席に搭乗<2.1、2.1.1、2.8>

浅香から滑走路27の左ダウンウインドレグに入り着陸<2.1.1、2.1.2(3)、2.1.3(1)>

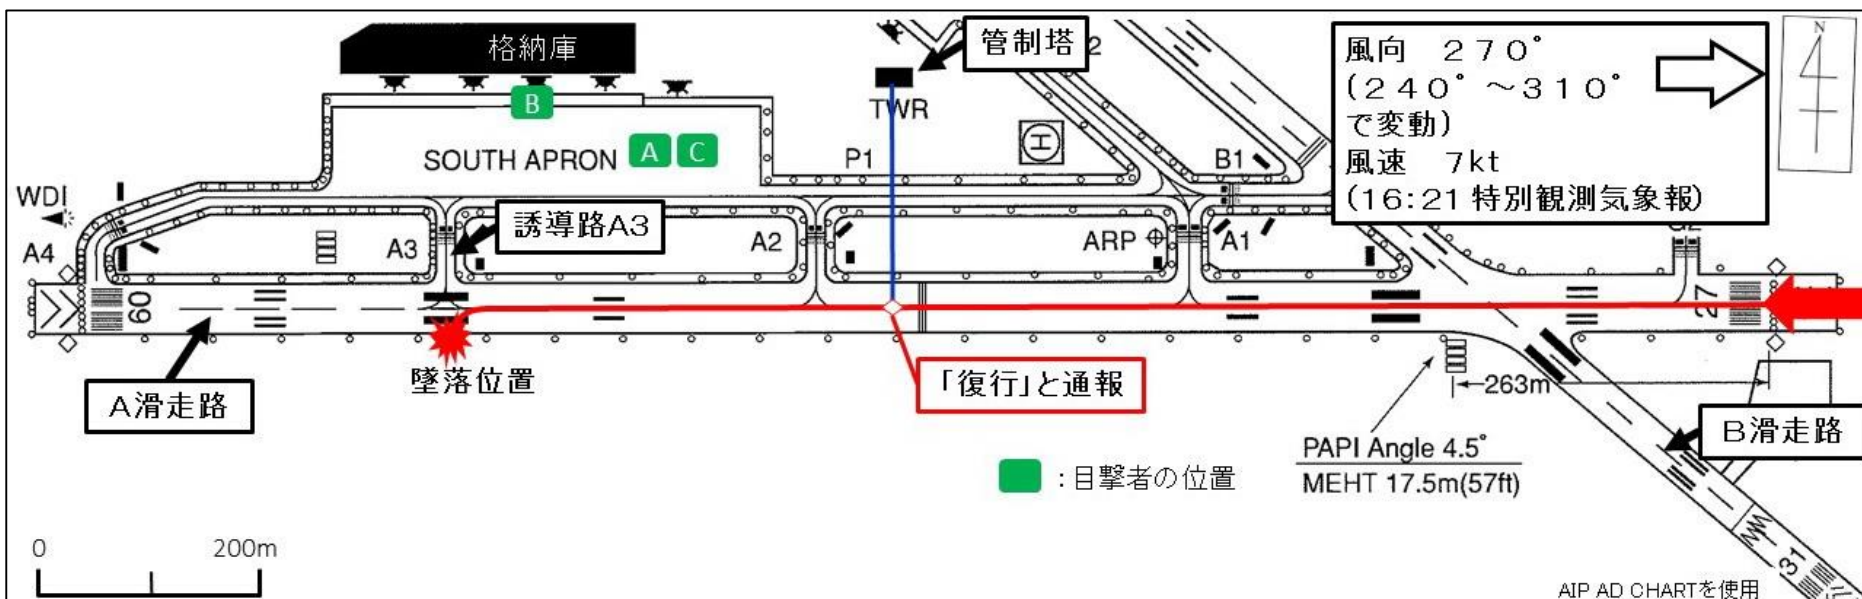
図2 推定飛行経路図 (詳細)

八尾空港への着陸を試みた同機は、一旦接地後、バウンド

車輪が浮いた後、機体が少し下がり、次に再浮揚するような姿勢

管制塔の正面で復行を通報し、その後、エンジン出力が加えられた<2.1.3(1)>

復行開始直後の同機の速度は、対地速度約58kt<2.10.2(2)>、対気速度は約65kt

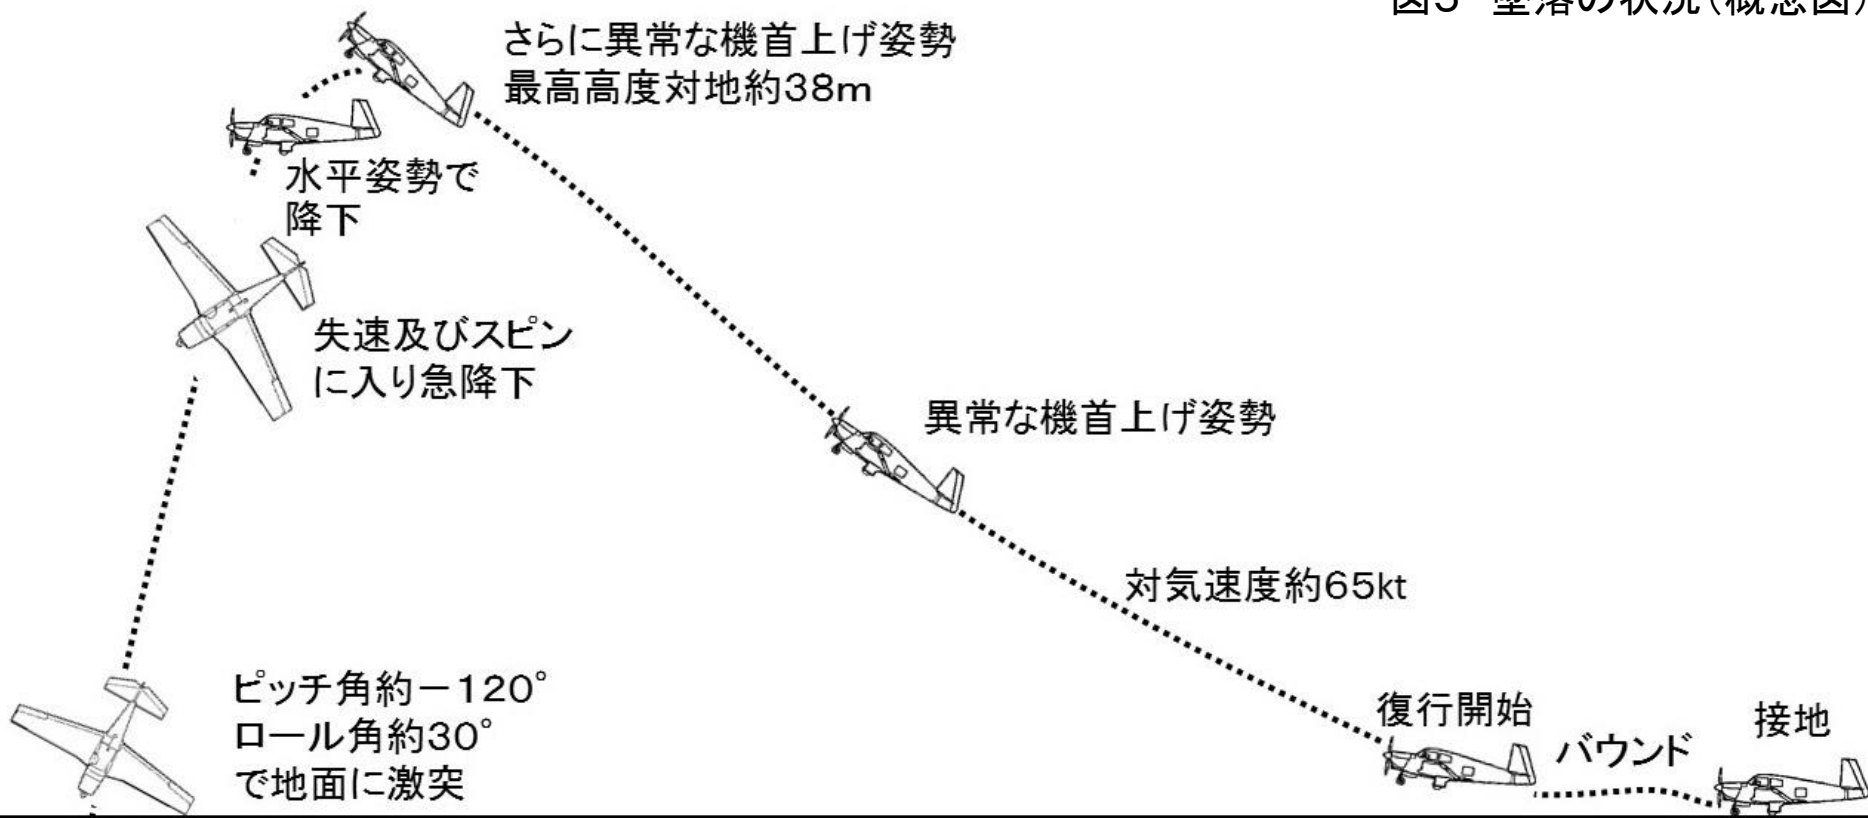
図5 墜落の状況(概念図)

徐々に機首を上げ始めたが、その上がりが止まらず、異常な機首上げ姿勢となり、速度は低下<2.1.3(1)～(4)>

その後、姿勢は水平に戻ったが、沈下し始め、急に左回転して墜落  
最も高い高度は、対地高度約38m<2.10.2(3)>

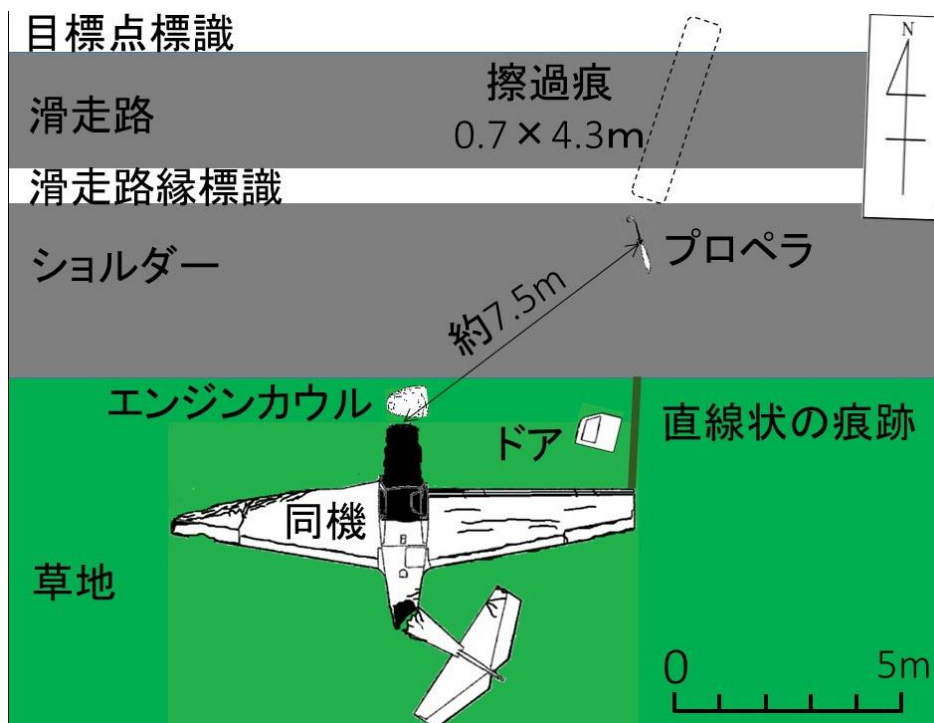
図4 事故現場の状況

- ・ 左にロール（前後軸周りの回転）しながら最初に左翼の先端が滑走路に衝突
- ・ ピッチ（左右軸周りの回転）角約 $-120^{\circ}$  ロール角約 $30^{\circ}$  の姿勢でスピナーがショルダーに衝突してプロペラのシャフトが破断
- ・ エンジン部分が下から上に押し上げられて右主翼前縁全体が草地に衝突
- ・ 地面に衝突した後、反動で機体が弾み、再度機体全体が草地に衝突

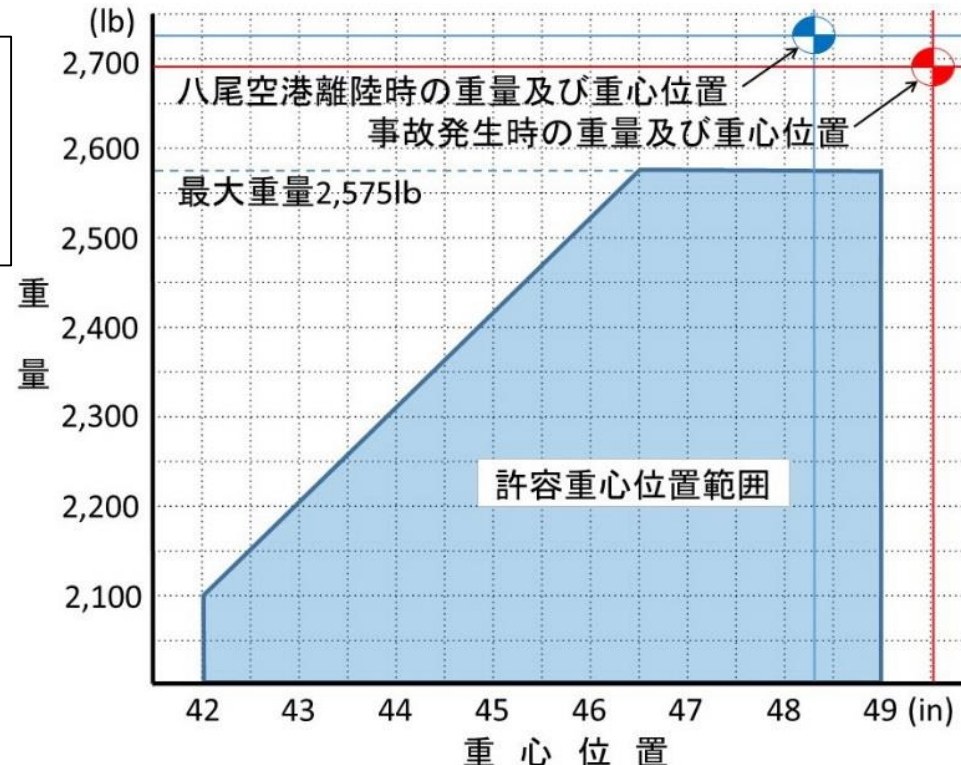
図3 重量及び重心位置

八尾空港離陸時;重量が2,726lb、最大重量を151lb超過

神戸空港離陸時;重量が2,708lb、最大重量を133lb超過、重心位置が最大重量に対応する後方限界よりも0.52in後方<2.5.2>

- ◆ 重量超過
- ◆ 重心位置が最大重量に対応する後方限界よりも後方

操縦性及び安定性等に影響

- 接地後のバウンド
- 復行時の異常な機首上げ姿勢
- 低速飛行時の安定性の低下
- 失速及びスピンの発生 <2.11.6.2(2)>

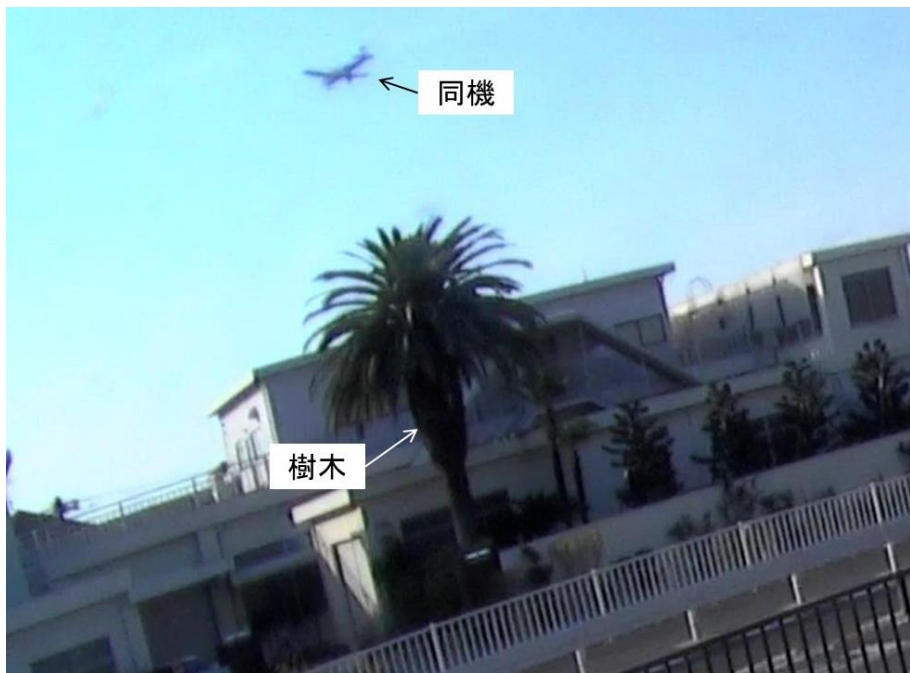
写真6 進入中の同機(事故直前)

同機の最終進入は、約 $5.3^{\circ}$  :PAPIの公称進入角 $4.5^{\circ}$  より $0.8^{\circ}$  深く、PAPIの白灯4個が見えるような深い進入角< 2.10.2(1)、2.11.8>

- ◆ 同機の重心位置が後方にあり低速飛行時の安定性が低下した状態
- ◆ 深い進入角で進入
