# 東京都調布市における小型機墜落 航空事故

(平成27年7月26日発生)

調査報告書 説明資料

運輸安全委員会  
平成29年7月

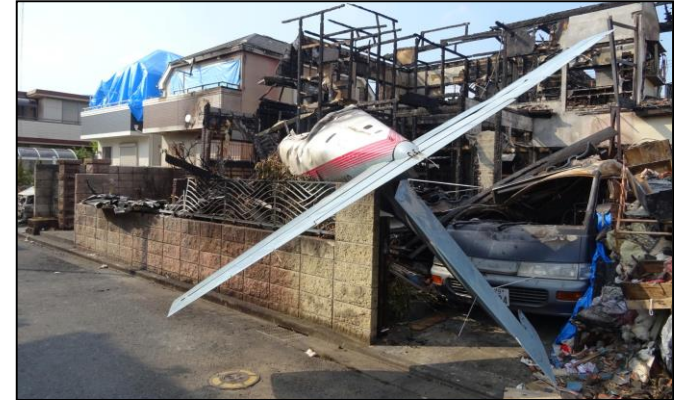
事故現場の状況

個人所属パイパー式PA-46-350P型JA4060は、平成27年7月26日(日)、調布飛行場滑走路17から離陸した直後、10時58分ごろ、東京都調布市富士見町の住宅に墜落した。

同機には、機長ほか同乗者4名の計5名が搭乗していたが、機長及び同乗者1名が死亡し、同乗者3名が重傷を負った。また、住民1名が死亡し、住民2名が軽傷を負った。

同機は大破し、火災が発生した。また、同機が墜落した住宅が全焼し、周辺の住宅等も火災等による被害を受けた。

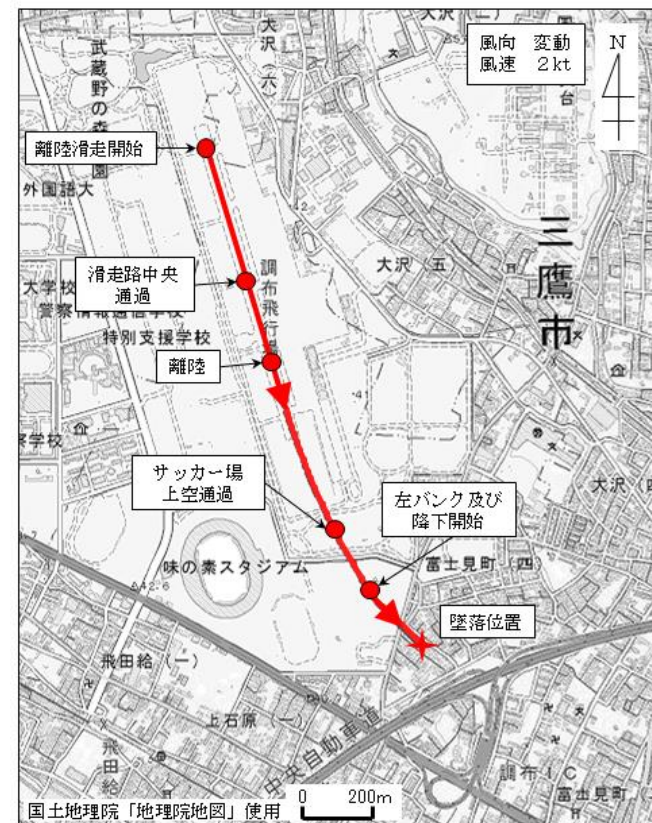
図2.1.1 推定飛行経路

- 10時50分ごろ 同機は、スポット20N番で飛行前点検を実施。
- 同54分ごろ 離陸に向けて地上走行を開始。
- 同57分12秒ごろ 滑走路17進入端付近から離陸滑走を開始。
- 同57分35秒 滑走路17進入端から400m地点の滑走路中央を速度約59ktで通過。ピッチ姿勢角の上下変化。
- 同57分38秒 滑走路17進入端から500m地点において速度約65ktで前輪が浮揚する動き。
- 同57分41秒 同機は滑走路17進入端から約630mの地点で速度約73ktで離陸。
- 同機は離陸前後から緩やかな左偏向を継続。
- 同57分52秒 対地高度約70~80ftで脚上げ。姿勢は機首上げで、上昇角は約4°。
- 同57分55秒 速度約67ktで高度約90ftに到達し、上昇から緩やかな降下に移行。姿勢は機首上げを継続。
- 同57分55秒~
- 同58分00秒 緩やかに降下しながら機首の上げ下げを3回程度繰り返し、速度も増減しながら約62ktまで減少。
- 同58分00秒 高度約84ftで左バンクとなり左下に滑るように降下開始。速度約62kt、姿勢は機首上げ。
- 同58分07秒 調布市の住宅に墜落。

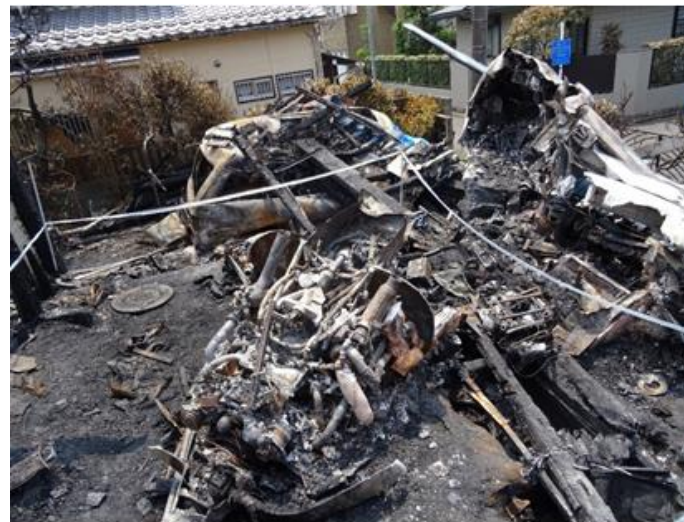
写真2.4.1-1 事故現場及び同機

- 事故現場は、同飛行場の滑走路35進入端から $148^{\circ}$ （南南東）方向約770mにある住宅地。
- 同機は、南西側を公道に面する住宅Dの敷地内に、機首部を北、尾翼部を南にして、上下逆さまの状態で墜落していた。
- 尾翼部を除き、胴体部のほとんどは焼失して原形をとどめていなかった。焼損した主翼の一部が住宅Dの前の公道上及び住宅Dの西側の壁際に発見された。

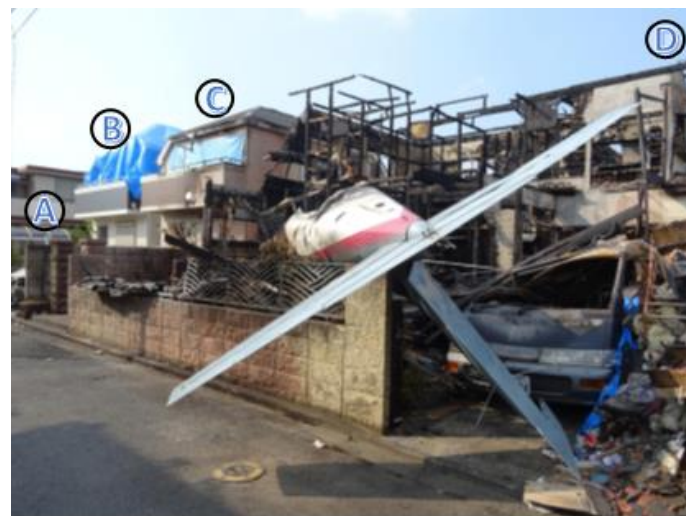
写真2.4.1-2 事故現場及び同機

- 一 墜落後に同機から発生した火災により、同機及び住宅Dは全焼した。住宅Eは同機から発生した火災により半焼した。その他の住宅Dに隣接する住宅も延焼あるいは輻射熱による損傷を受けた。

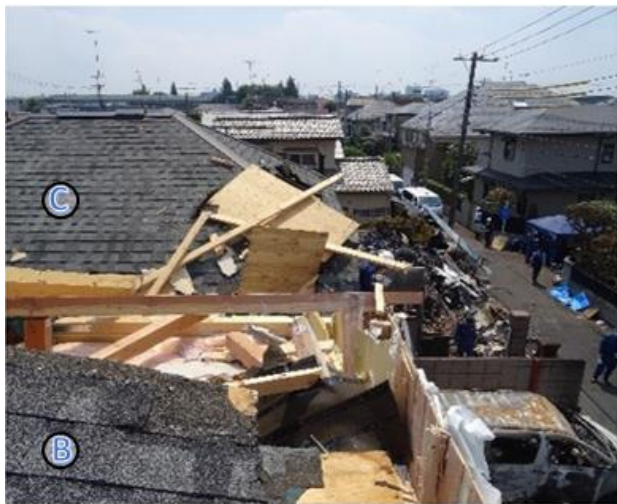
写真2.4.2-3 住宅Bの破損した屋根及びその屋根材が散乱した住宅C

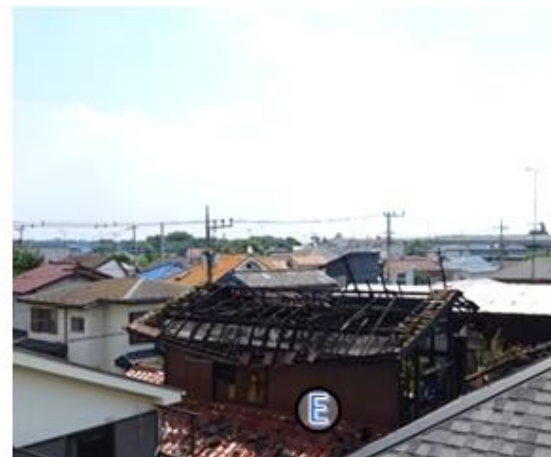
写真2.4.2-6 住宅Eの焼損状況

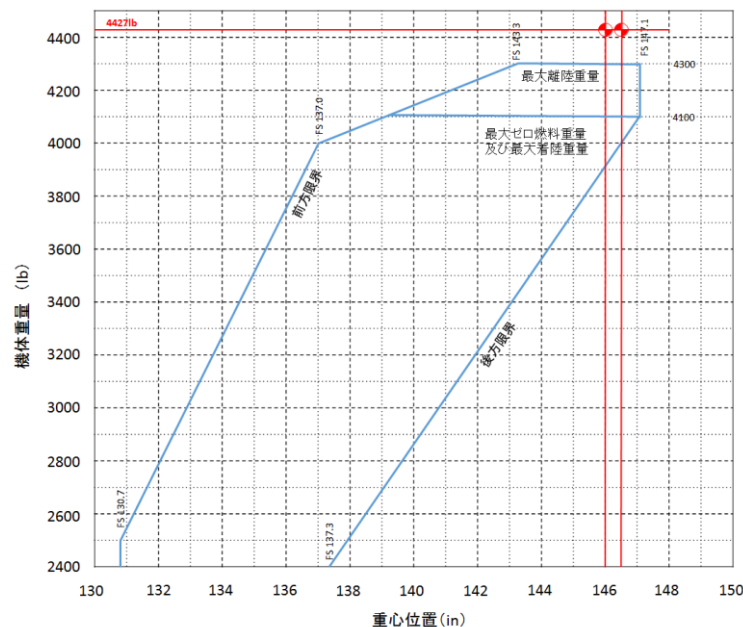
図2.6.4 同機の重量及び重心位置(事故時)

- 事故時の同機の重量は約 2,008 kgと推定。
- 飛行規程に限界事項として規定された最大離陸重量 1,950 kgを約 58 kg超過していたと推定。
- 事故時の同機の重心位置は、前方又は後方貨物室のどちらに搭載されていたか特定できない搭載物があり、基準線\*後方+146.0~+146.5 inの間と推定。  
\*基準線は前方隔壁の前方100inの線でほぼ機体の最前方位置
- 最大離陸重量超過と推定されるため参考であるが、同機の重心位置は、最大離陸重量に対応する許容範囲（143.3~+147.1 in）の後方限界近くと推定。
- 機長が出発前に重量及び重心位置を計算した計算書等は見つからない。

- 離陸重量は約2,008kgで最大離陸重量1,950kgを約58kg超過していたと推定。重心位置は後方限界近くにあったと推定。（3.3）
- 出発前の機長による重量及び重心位置の確認は、十分には行われていなかったものと考えられる。（3.3.1）
- 機長が最大離陸重量の超過を認識していたかどうかは、機長が死亡しているため、明らかにできなかったが、その状態で飛行する危険性に係る認識不足とともに、法令等を遵守する安全意識が十分でなかった可能性。（3.3.2）
- 最大離陸重量を超過して飛行した場合は、離陸及び上昇性能が低下。重心位置が後方限界近くになっている場合は、過度な機首上げ姿勢となる、低速飛行時の操縦性、安定性又は飛行性能が低下して不意に失速に入りやすくなる。（3.3.3）
- 本事故でも、機体重量超過が同機の離陸及び上昇性能を低下させ、重心位置が後方限界近くにあったことから、これらが同機の低速での離陸、過度な機首上げ姿勢及び失速に陥った要因となったものと推定。
- 機長は、必ず搭乗者、搭載物等の重量を正確に把握し、計算書等を使用して重量及び重心位置を計算して、それらが許容範囲内に入っていることを確認する必要がある。重量を超過する可能性がある場合は、燃料補給量を慎重に検討すべき。（3.3.4）

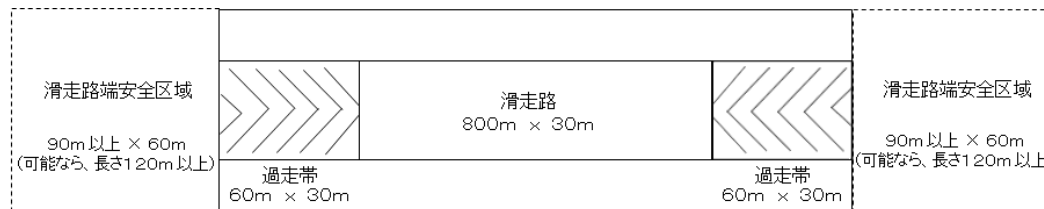
図2.18.7-1 調布飛行場の滑走路端安全区域

- 空港土木施設は航空法施行規則第79条（設置基準）に基づき設置。
- 設置基準解説（平成25年改正）により、調布飛行場の場合は、長さ90m以上、幅60mの滑走路端安全区域を過走帯の延長上に設けることが必要。
- 設置・管理者（東京都）によると、事故発生当時、同飛行場には滑走路端安全区域に相当する用地は既に確保されていたものの、滑走路端安全区域としての現状評価は未了だった。
- 平成29年2月に現状評価が完了。  
滑走路端安全区域に相当する用地を適切な維持管理のもと運用すれば、事故発生時の被害は少なく、事故発生につながる要因はないと評価。

- － 設置・管理者（東京都）は、平成28年6月の住民説明会の対策を着実に実施し、滑走路端安全区域については、AIP等により可及的速やかに運航者に周知することが望ましい。（3.9）

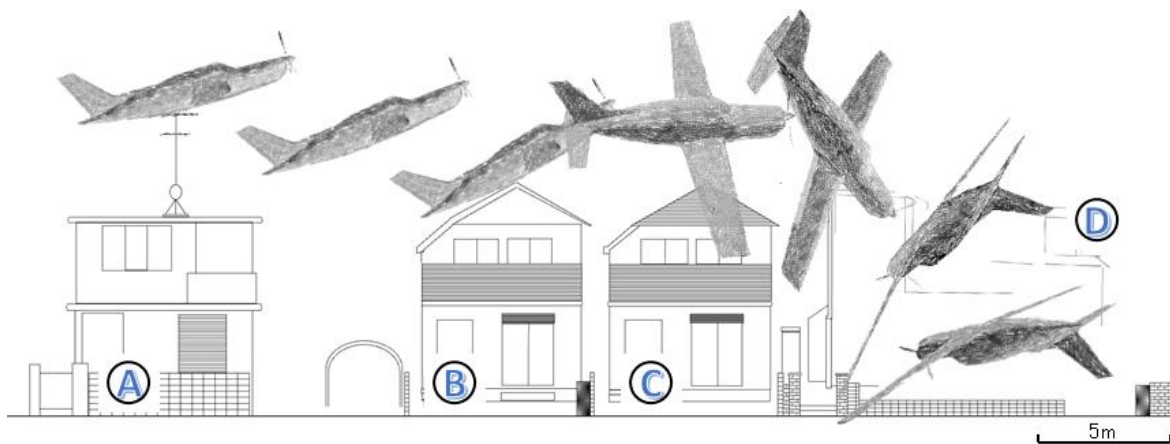
図3.4.8 墜落時の同機の推定軌跡

- 一 リフトオフ速度未満での離陸及び速度が低下する過度な機首上げによる上昇により、必要な上昇速度まで加速できなかった可能性が考えられ、その後の高度低下及び墜落に至る要因となったと考えられる。リフトオフ速度まで加速ができないときは、離陸を中止しなければならない。(3.4.6)
- 一 離陸直後の上昇に続く状態は、速度が低下するような過度な機首上げを継続したことで、同機はバックサイドの飛行となり、パワーオン失速に入りかけていたものと考えられる。(3.4.7)
- 一 10時58分00秒ごろまでは、辛うじて飛行が可能な状態であったが、その後、失速したものと考えられる。同機は機首上げ姿勢で住宅に衝突し、その衝撃でバウンドして、右前転し上下逆さまの状態に墜落したものと考えられる。(3.4.8)
