航空事故調査報告書

運輸安全委員会
平成29年9月

航空事故の概要

○航空機型式：PZL-ビエルスコ式SZD-50-3プハッチ型
（滑空機、複座）

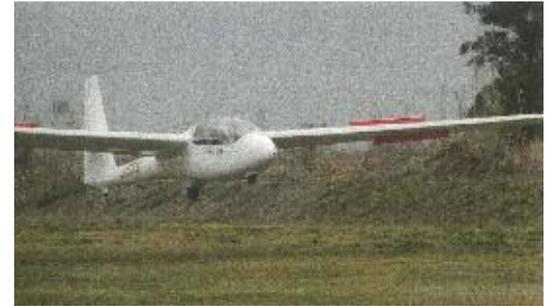
写真1 事故機

- ・ 個人所有 J A 5 0 K M は、自家用操縦士技能証明取得（滑空機）を目的とした操縦練習のため、前席に訓練生、後席に教官（機長）が着座して、茨城県稲敷郡河内町の大利根場外離着陸場を飛行機曳航により、12時05分頃発航
- ・ 同機は、12時20分頃、同場外離着陸場南の千葉県印旛郡栄町の住宅地内の民家に墜落
- ・ 墜落直前に回転を伴い、機首を大きく下げた状態で飛行（目撃者口述）
- ・ 事故当日の飛行内容は不明
- ・ 同機は大破し、教官、訓練生ともに死亡
- ・ 住宅2棟の一部が損壊
- ・ 住民に死傷者はなし

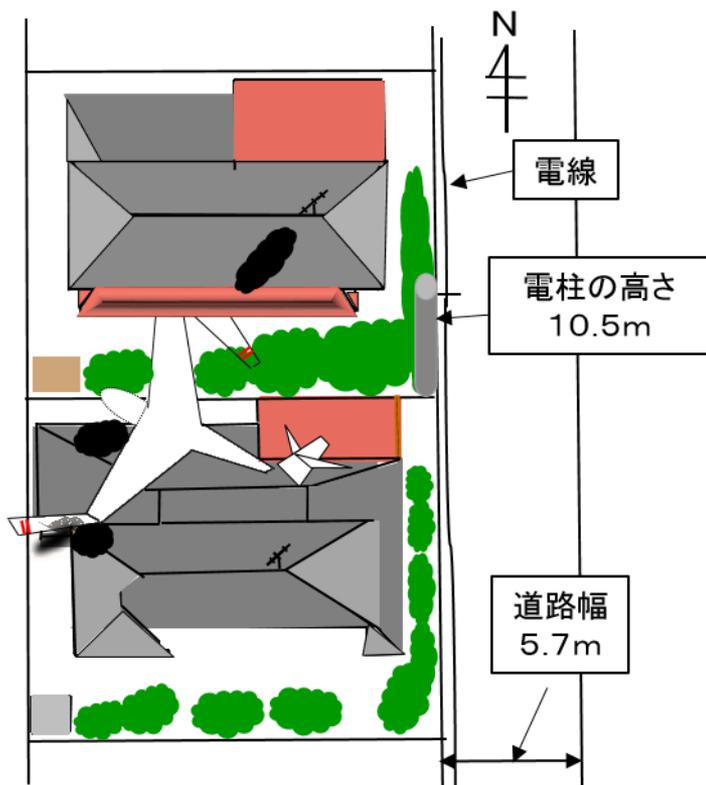
図2 事故現場

- ・事故現場 南北に並ぶ2棟の住宅
- ・損壊状況 南側住宅 1階及び2階屋根の一部損壊、1階天窓損壊
北側住宅 2階屋根の一部損壊、2階ベランダ損壊

イ：テレビアンテナ
 ●：住宅の損壊箇所

- ・南側住宅の損壊箇所：2階北西部分、及び1階北西部分
2階東側のTVアンテナに損傷なし
- ・北側住宅の損壊箇所：2階南側屋根一部損壊、ベランダ損壊
2階東側のTVアンテナに損傷なし
- ・2棟の住宅東側に隣接する電柱及び送電線に損傷なし

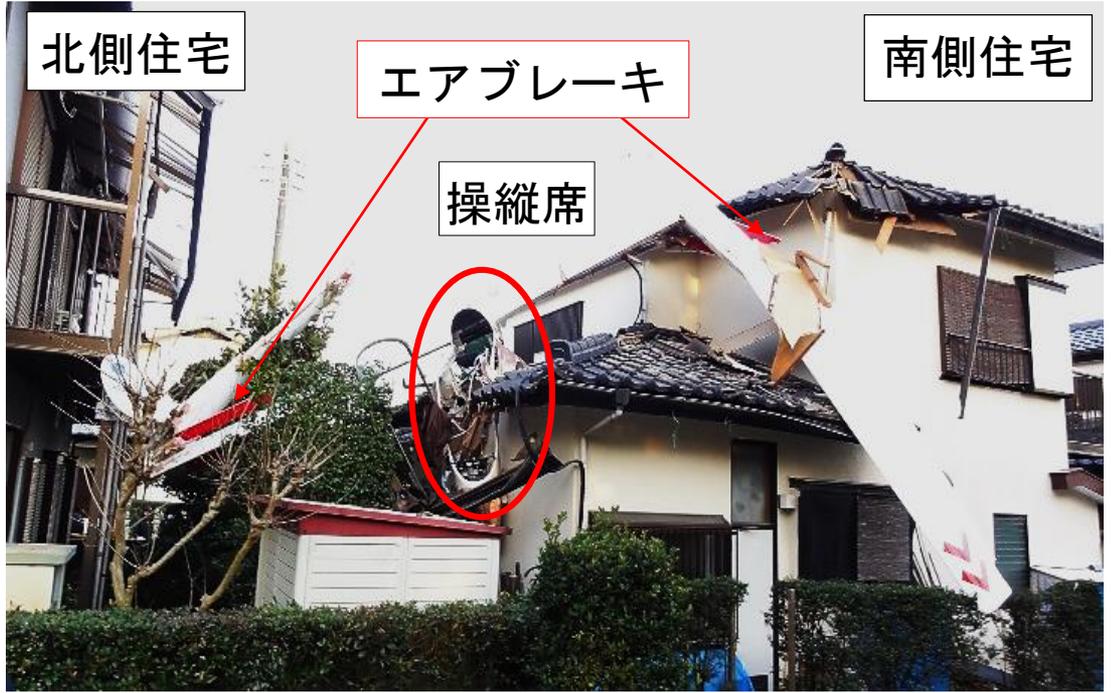
写真2 事故現場(西側から撮影)

- ・同機がスピンに入り、回復ができなかったため、墜落したものと考えられる。
- ・同機がスピンに入った原因及び回復できなかったことについては、搭乗者が死亡したことから特定できなかった。

- ・飛行クラブ会員に対して、安全講習会及び技量確認（操縦教育を含む）
- ・会員以外の同場外を利用する関係者に対して、同場外の利用に関する講習を実施
- ・動力機（小型飛行機及び動力滑空機）に加えて、滑空機による同場外周辺の住宅密集地上空の飛行を禁止（千葉県印旛郡栄町安食及び茨城県稲敷郡河内町）
