**株式会社大韓航空所属
ボーイング式777-300型
HL7534の航空事故
離陸滑走時のエンジン火災
(平成28年5月27日発生)**

調査報告書 説明資料

運輸安全委員会

平成30年7月

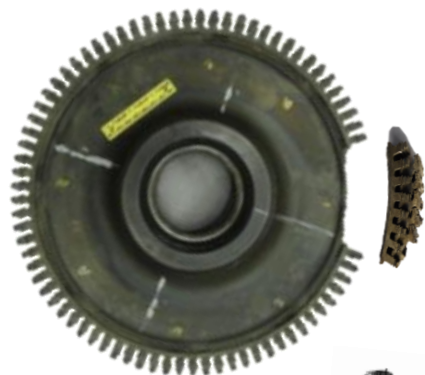
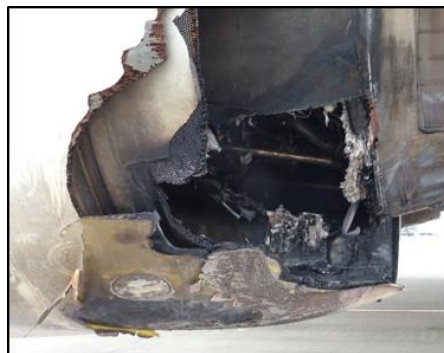
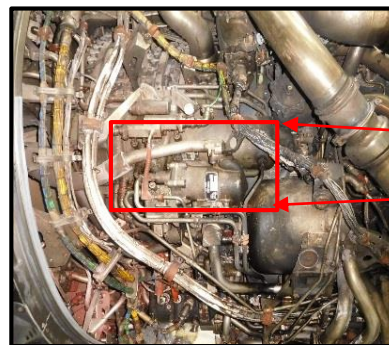
2-2 原因(エンジン破損から火災発生までの経過図)

① 低サイクル疲労により亀裂が進行して破断

② 破断片がエンジンケースを貫通

③ 衝撃等で燃料滑油熱交換器に亀裂が発生

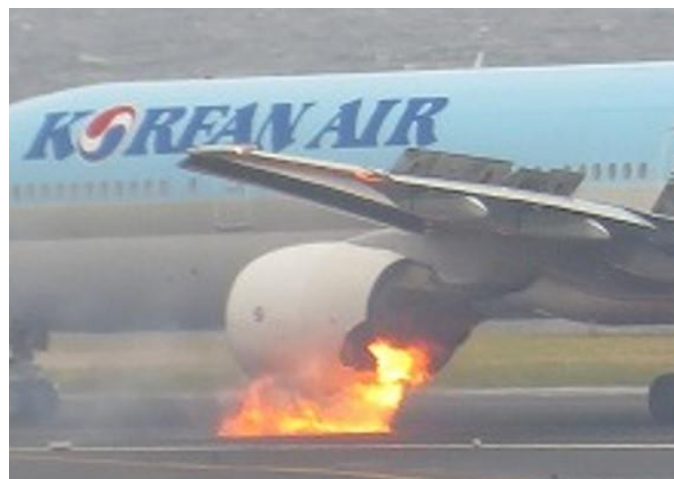
④ 亀裂から漏出した燃料・滑油に引火

第1エンジンの火災発生の経過については、第1段HPTディスクのリム部が破断し、HPTケースを貫通した際の衝撃及びディスクの破断に伴いエンジンが急停止した際にエンジンが受けた荷重によりエンジンケースにとりつけられていた燃料滑油熱交換器の外側ケースに亀裂が生じ、その亀裂から漏出した航空燃料及び滑油が第1エンジンの高温部に接触して火災が発生したものと推定される。

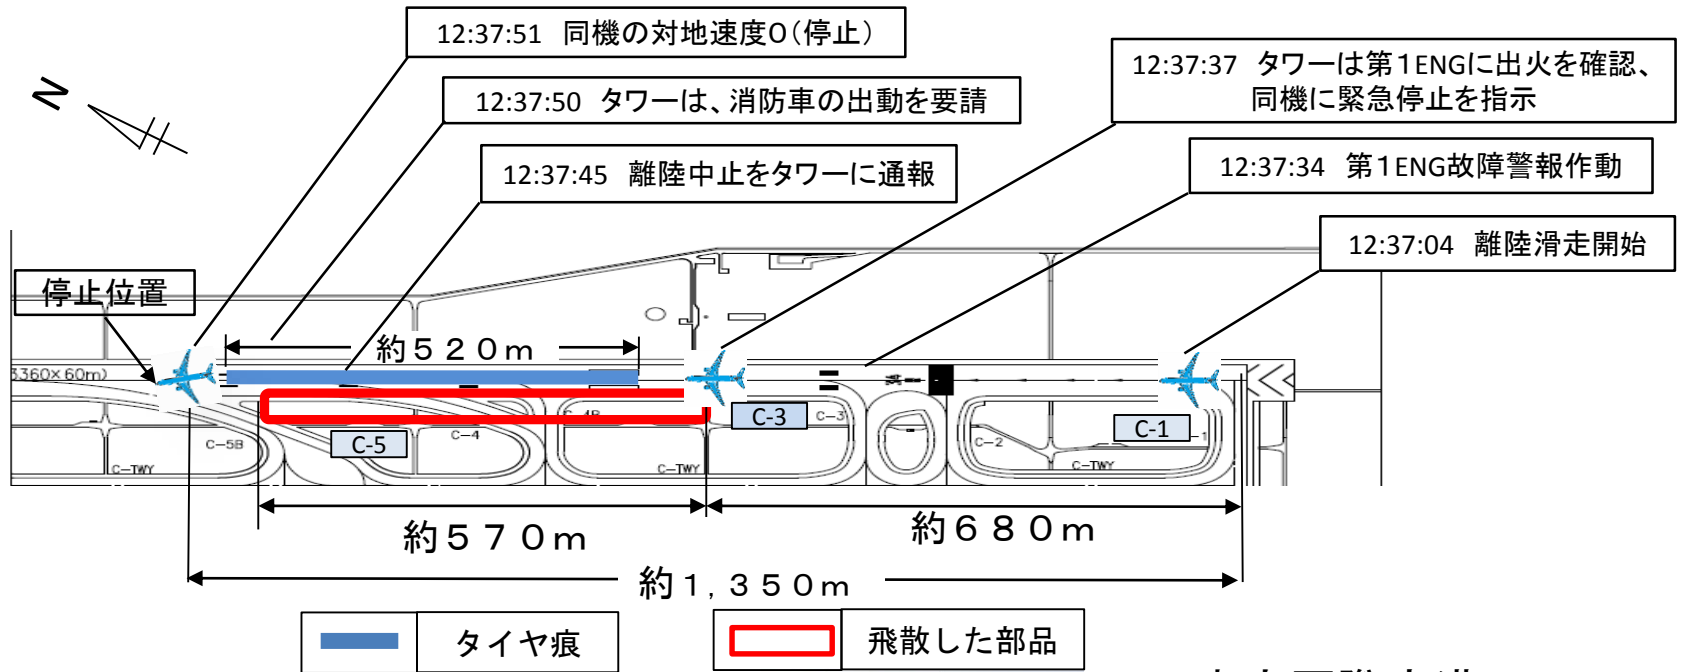
東京国際空港RWY34R

- ・青線はタイヤ痕が残っていた範囲
- ・赤枠は滑走路周辺の草地に破損した部品が飛散した範囲

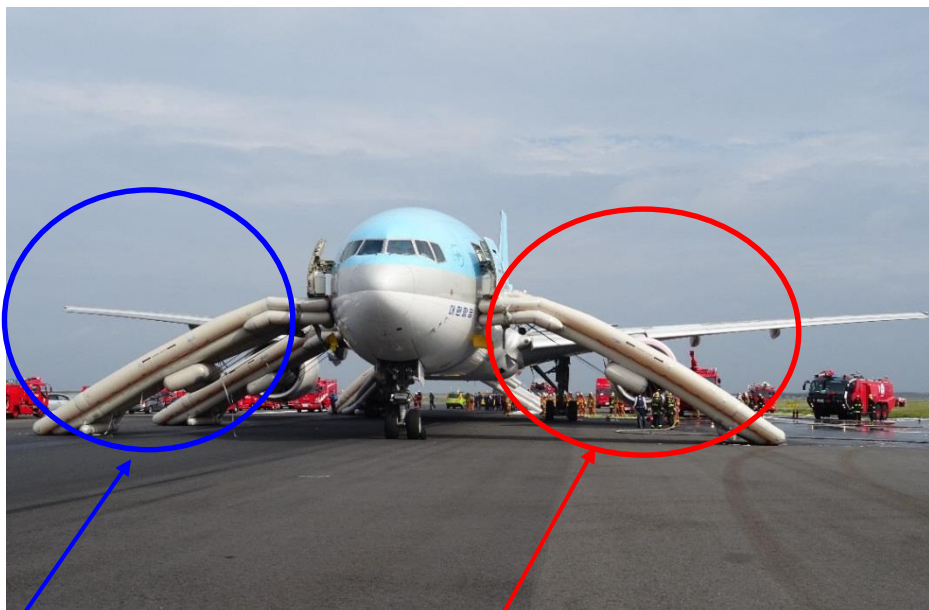
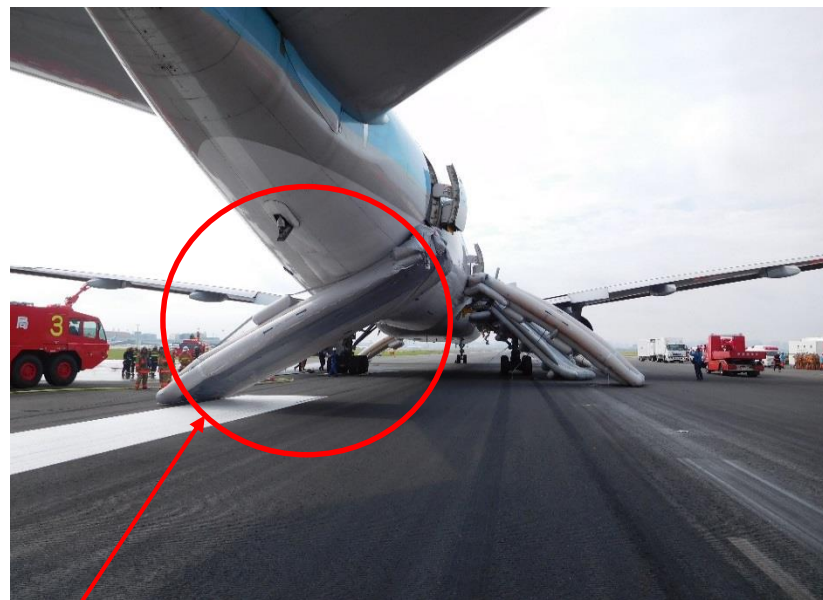
乗客は右側の脱出用スライド1番(R1)から4番(R4)を使用して海側に脱出した。

左側の1番(L1)スライドは展開されているが使用されていない。

右側5番(R5)スライドは機体側に折り込まれた状態になっていた。脱出時には使用されていない

R5スライドは、事故当時吹いていた風向060°、風速約20ktの風と第2エンジン後流の合成風である風向007°風速約37.5ktの風の影響で機体の後部下方に折れて潜り込み、先端部が滑走路に引っかかった状態で展開してしまい、第2エンジンの後流の影響が無くなった後も、自然に正常の起立状態に戻ることができなかつた可能性が考えられる。

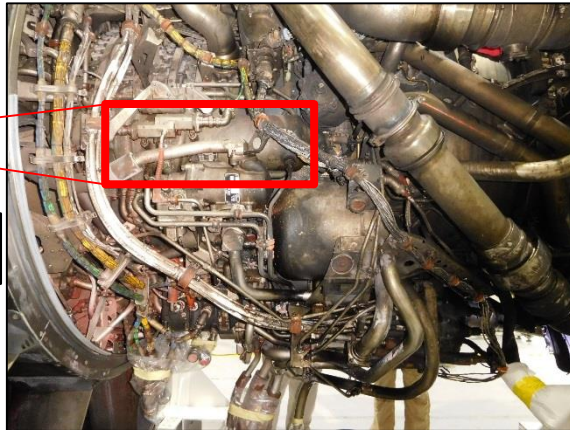
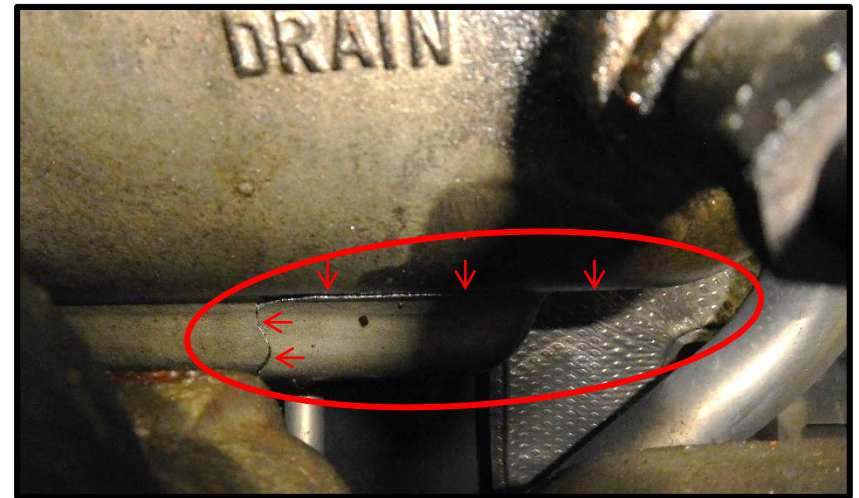
燃料滑油熱交換器の亀裂と燃料・滑油漏れ

燃料滑油熱交換器の外側ケースに亀裂が生じたことについては、第1段HPTディスクのリム部が破断しHPTケースを貫通した際の大きな衝撃及びディスクの破断に伴いエンジンが急停止した際にエンジンが受けた荷重によるものと考えられる。

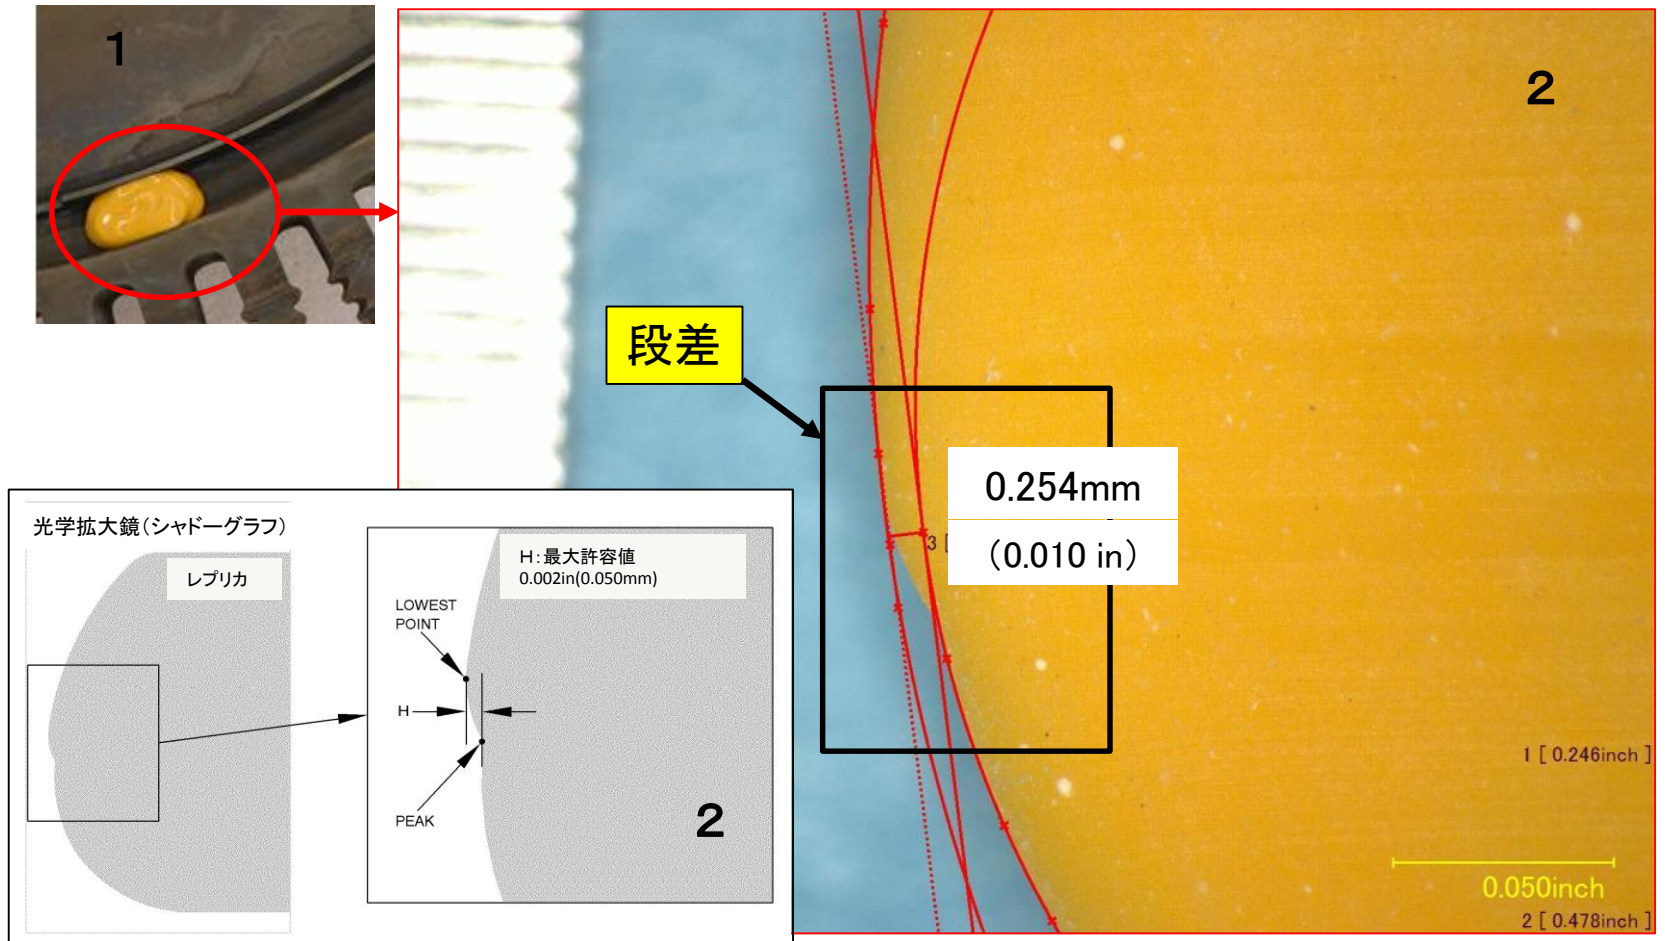
1. U字型溝にシリコン樹脂を流し込みレプリカ(複製)※を作成(※実物は凹凸が逆)
2. レプリカを光学拡大鏡にセットして機械加工された2つの曲率から加工段差(ズレ)を計測
段差は0.254mm (0.010 in) ※(段差の最大許容値は0.050mm (0.002 in))

1 第1段HPTディスク後面のU字型溝に段差が発生した要因 〈報告書3.4.1 (p.43)〉

同ディスクの製造時にマシン・オペレーターが最終加工位置の基準値を縦型自動旋盤に入力する工程において

- ・ 隙間ゲージを正しく使用しなかった可能性、あるいは
- ・ 基準値を入力する際の誤入力による可能性

が考えられる。

エンジン製造者においては、ヒューマンエラーを防止する観点からU字型溝の加工及び検査方法の見直しを検討する必要がある。

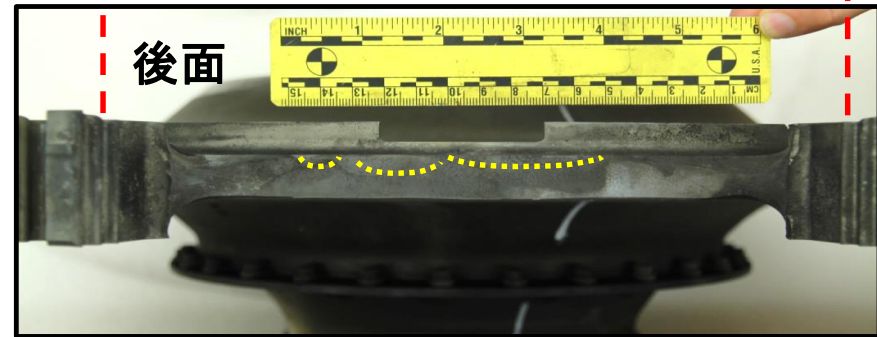
リム部が破断したディスク側の合わせ面

ディスク後面を起点とした大(深さ約15.4mm×長さ約5.9mm)、中(深さ約0.7mm×長さ約2.5mm)、小(深さ約0.2mm×長さ約1.2mm)の亀裂進展の痕跡(黄色点線部)が確認された。

第1段HPTディスク後面のU字型溝の許容値を超える段差に、飛行ごとに繰り返し応力が作用し、これを起点に亀裂が発生したものと考えられる。

第1段HPTディスクは、同ディスク後面のU字型溝の許容値を超える段差に発生した亀裂が、飛行ごとの繰り返し応力によって進展したが、その過程で行われた蛍光浸透探傷検査(FPI)で亀裂が発見できず、その後の飛行で亀裂が更に進展し破断に至ったものと考えられる。

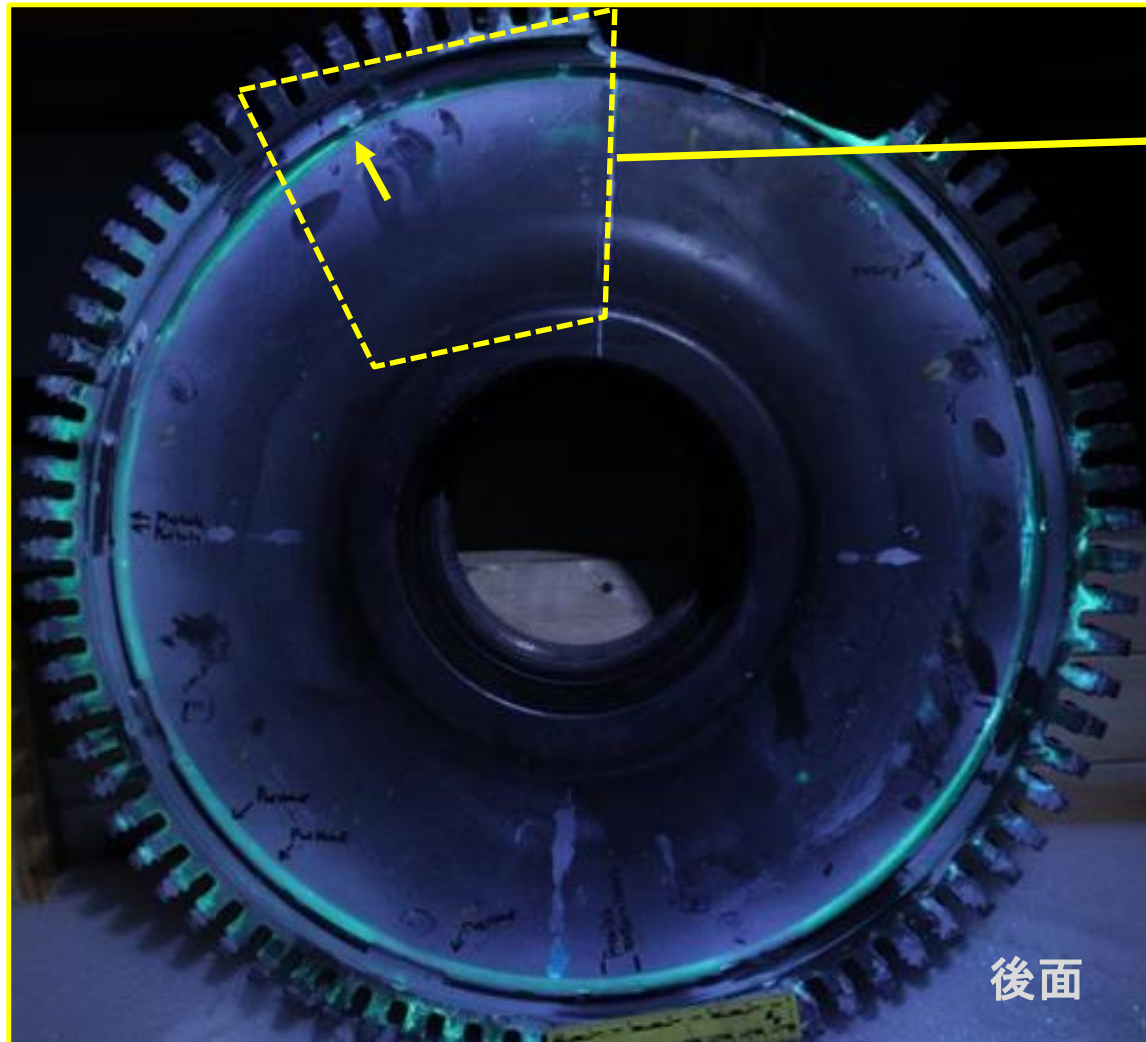
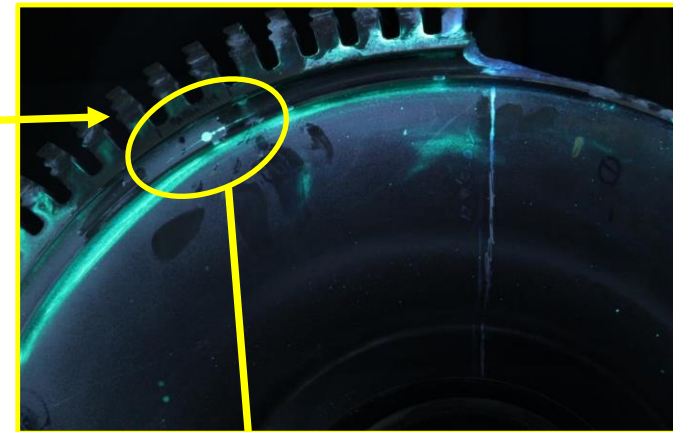
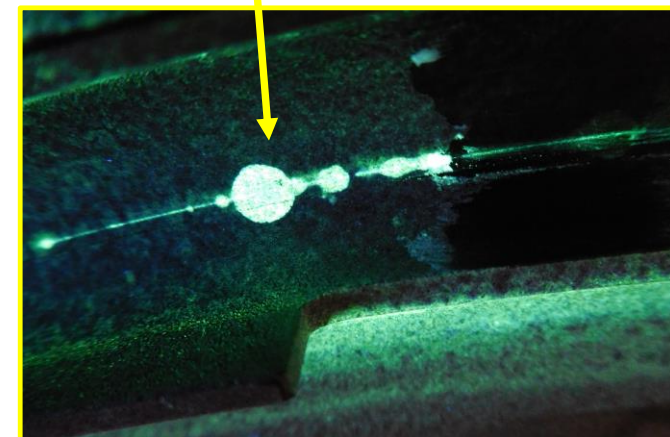
ディスク後面のFPI

U字型溝の段差から進展した亀裂は同社（大韓航空）のエンジン工場に搬入される前から存在していた可能性が考えられるが、直近のFPIで亀裂は発見されなかった。

このことについては、作業員及び検査員は、タービンブレードの取付部などの重要性の高い箇所に重点を置いて検査していた一方、U字型溝については亀裂を見逃した可能性が考えられる。
