# 航空事故調査報告書

所	属	山梨県警察本部		
型	式	ベル式412EP型(回転翼航空機)		
登	録	記	号	JA110Y
事	故	種	類	救助活動中の航空機による人の死亡
発	生	日	時	平成29年5月14日 13時50分ごろ
発	生	場	所	山梨県北都留郡丹波山村 <small>きたつるぐんたばやまむら</small>

運輸安全委員会  
平成30年11月

山梨県警察本部所属ベル式412EP型JA110Yは、平成29年5月14日（日）、山中で救助活動中、落石等が発生し、要救助者1名が死亡し、救助関係者3名が軽傷を負った。

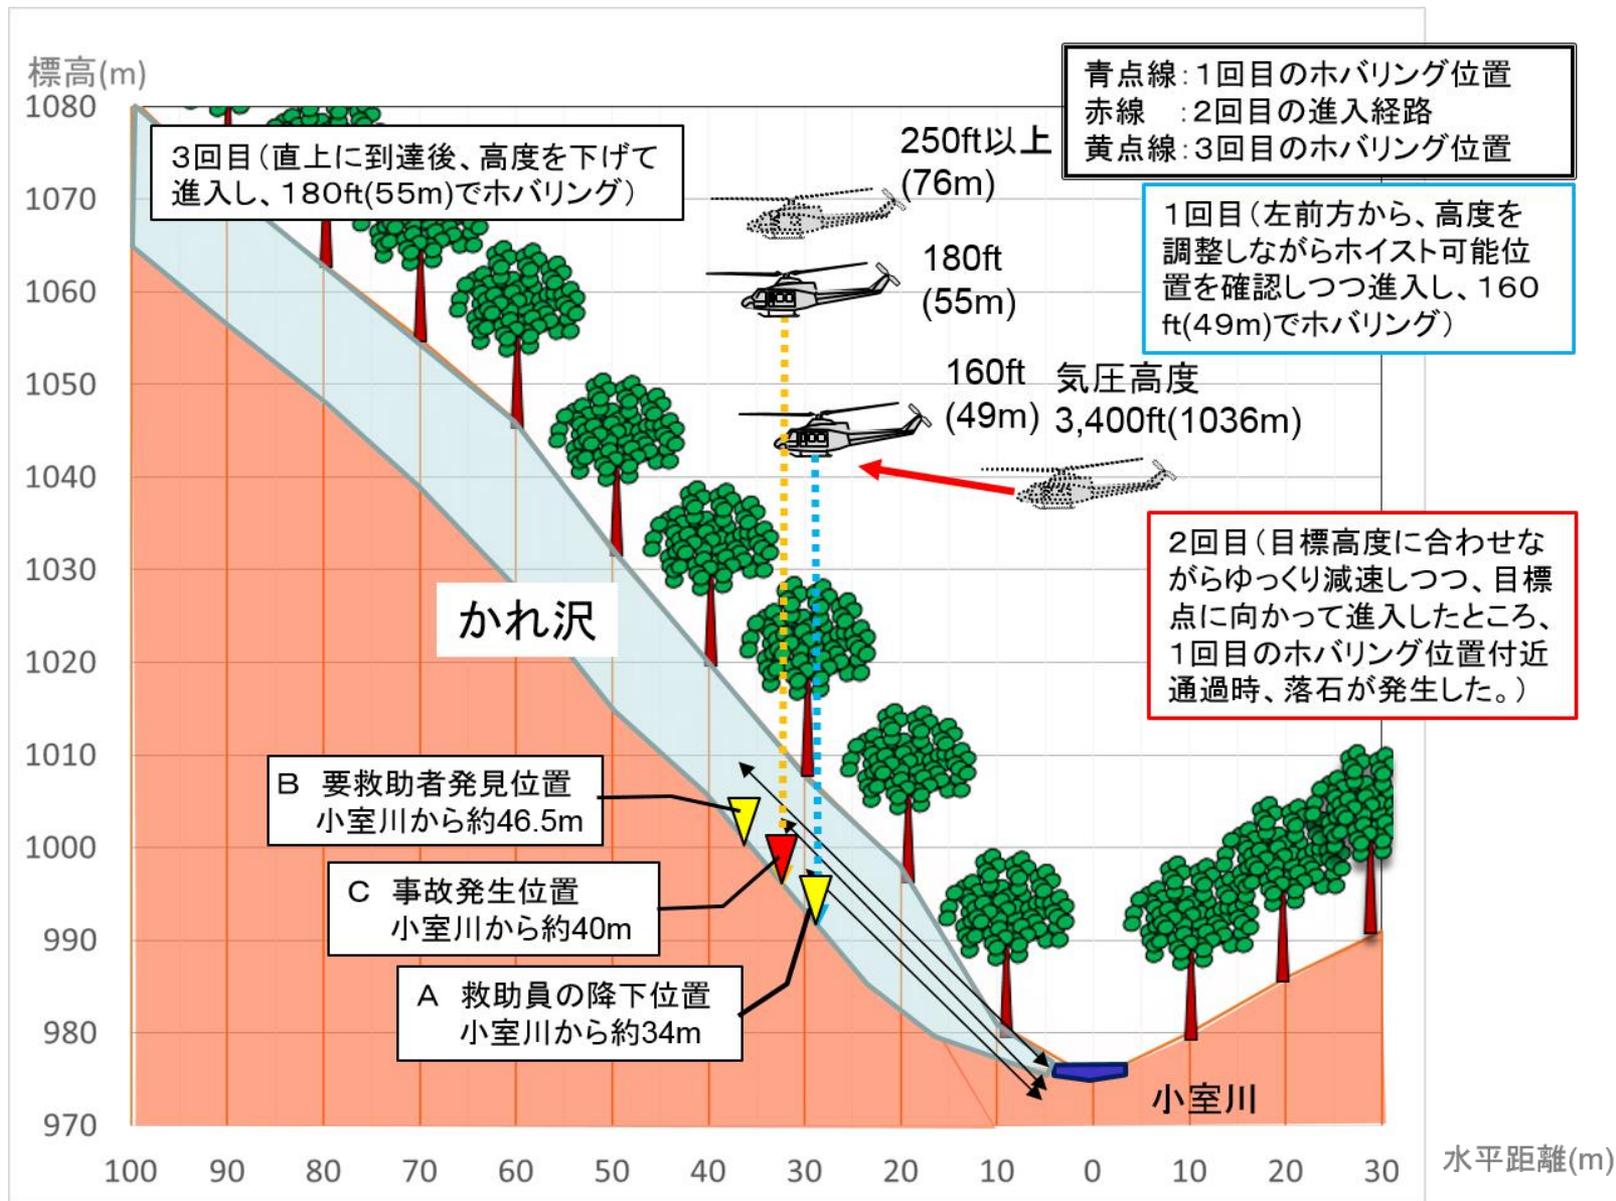
図2 事故現場付近の断面図と進入方法

- ダウンウォッシュにより、木の枝が折れ、落石が発生したことについては、救助場所が急斜面の狭い溝状の地形であったこと及び同機が救助場所に向かって浅い進入角で低速で前進進入したことにより、風向風速が大きく変化したことによる可能性が考えられる。

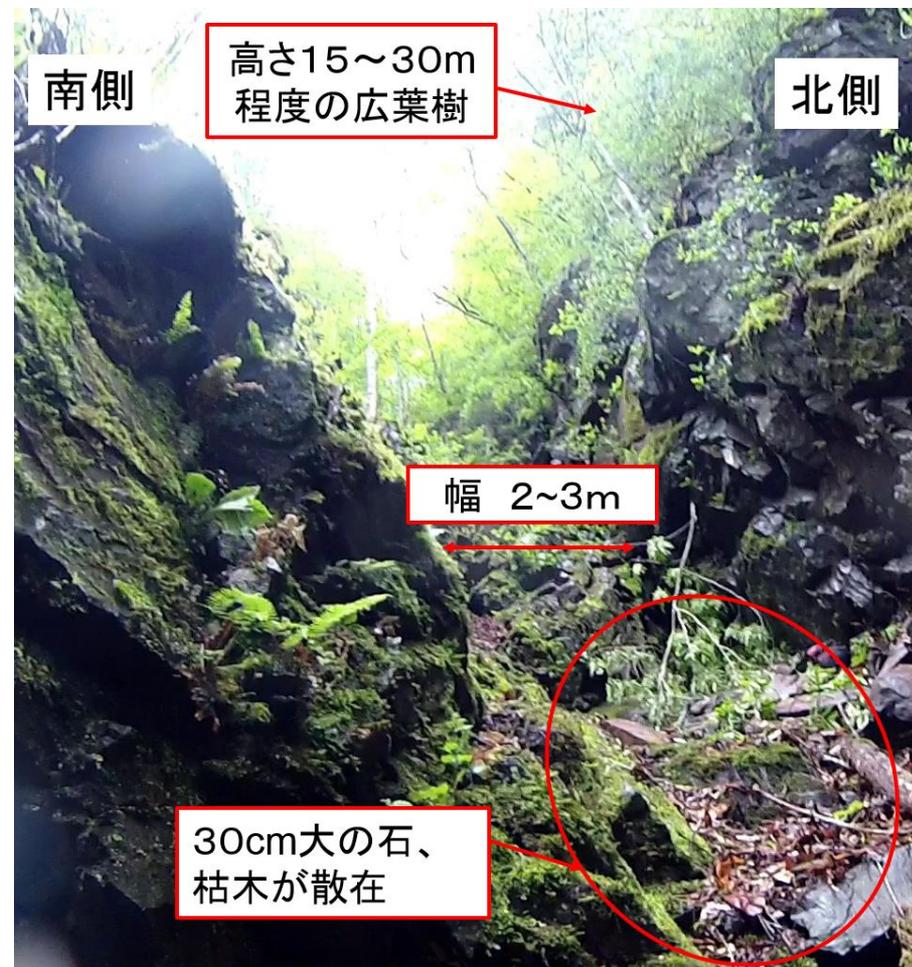
写真2 事故発生現場の上方

事故発生現場のかれ沢の地形は、標高約1,000m、平均斜度約50度（事故発生現場付近52度）の急斜面であり、沢の幅は2～3m、沢の両側は15m程度の壁面のV字型の溝状であった。地質は、南側が泥岩、北側が砂岩であり、壁面の上部には高さ15～30m程度の広葉樹が覆い、軟らかい地面には30cm大の石及び枯木が散在し、落石が発生しやすい地形であった。

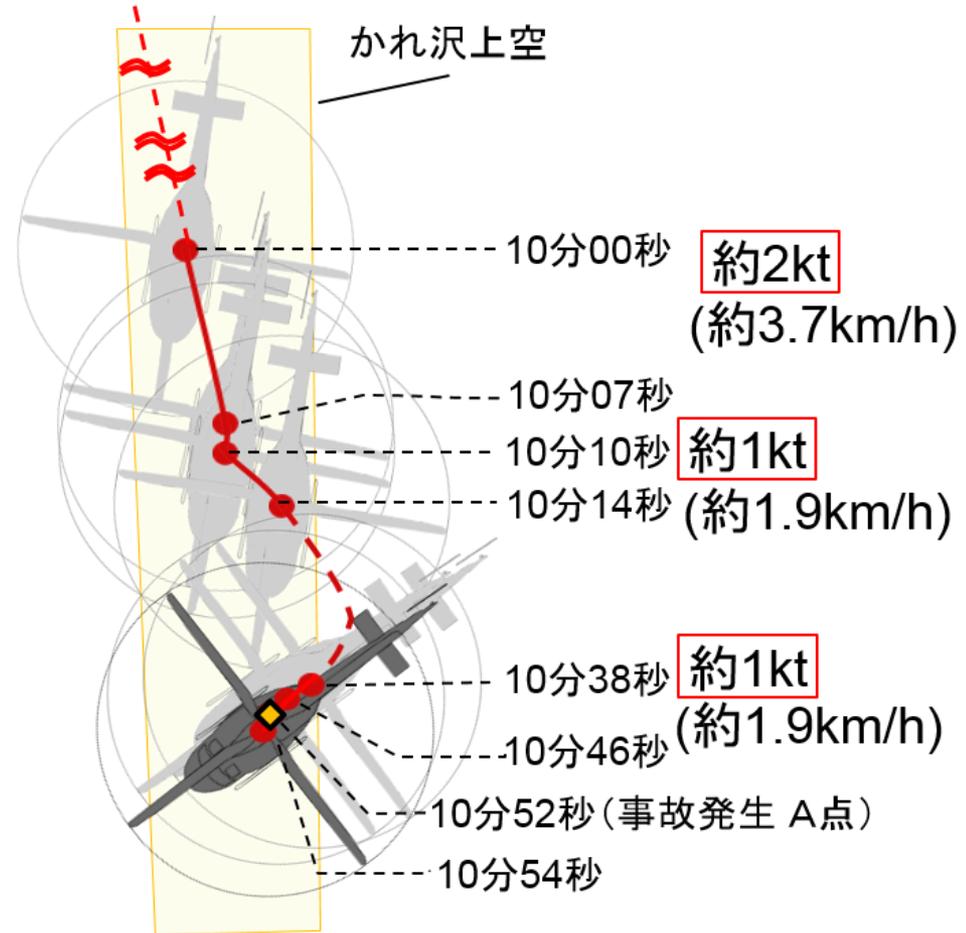
同機の接近イメージ

- 2回目の進入時、機長は、できるだけ速やかに意図した高度でホバリングできるように、1回目のホバリング地点を参考に沢に向かって前進進入し、速度を落としながら救助地点直上に接近したものと考えられる。

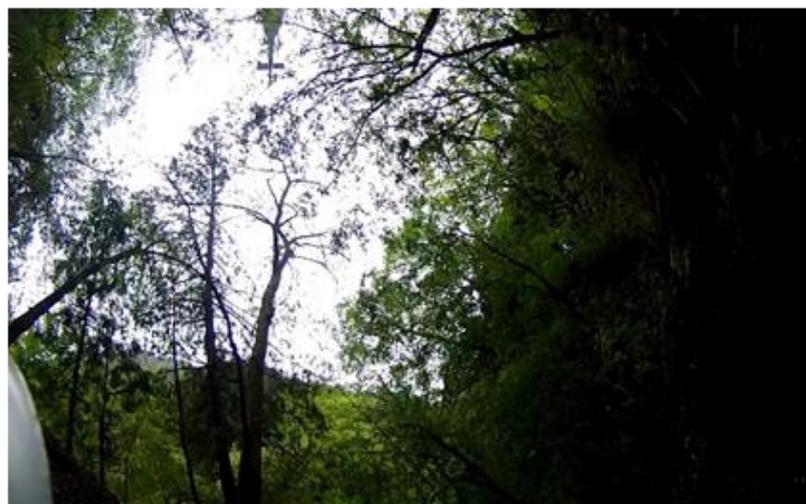
10分07秒 現場手前でホバリング

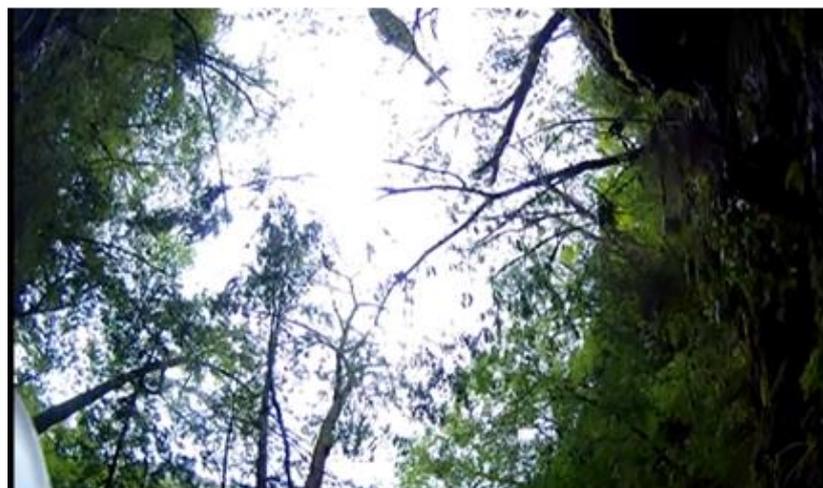
10分38秒 直上へ接近中

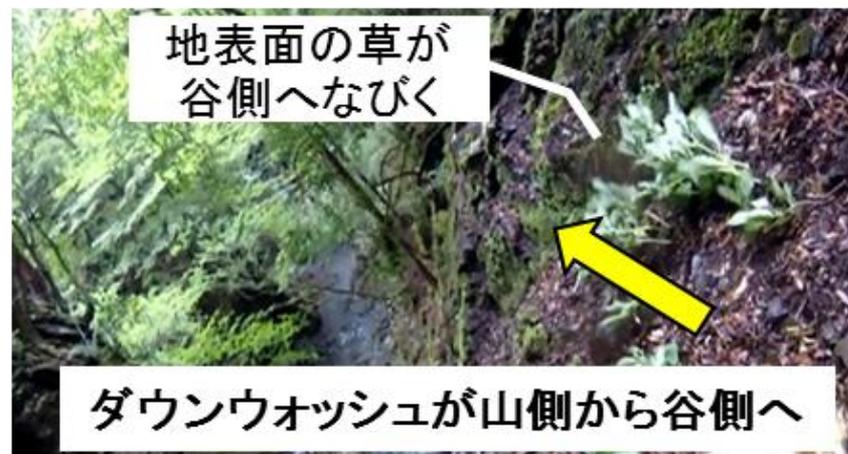
10分28秒 接近中
