# 航空事故調査報告書

| 型式 | アエロスパシアル式AS332L型(回転翼航空機) |
| 登録記号 | JA9672 |
| 事故種類 | 操縦不能による墜落 |

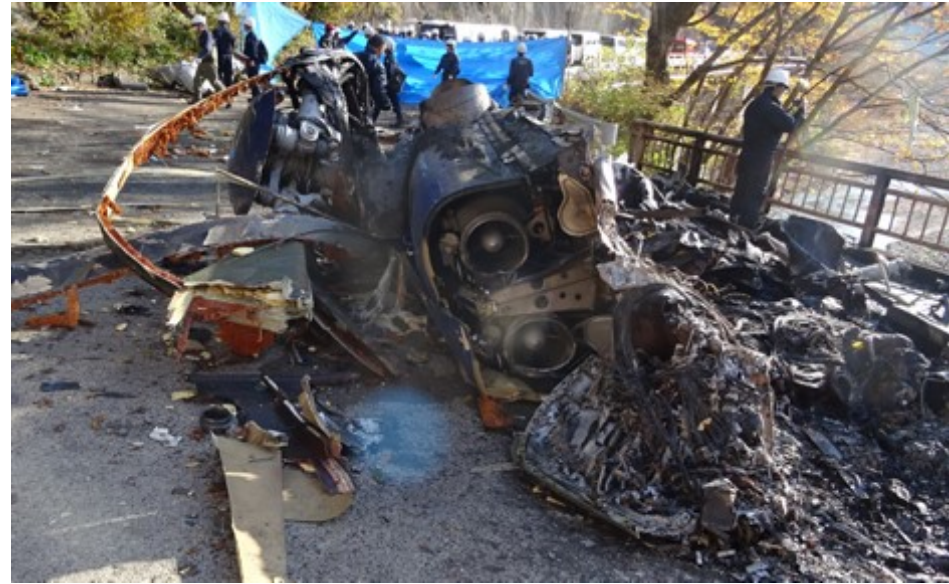
- 損壊の程度(2.3.1)  
大破
- 航空機各部の損壊の状況(2.3.2)
  - 胴体 : 焼損
  - 尾部 : 分離、損傷
  - エンジン : 損傷及び変形
  - ローター系統 : 損傷
  - 操縦系統 : 胴体の部分焼損
  - テールブーム : 損傷

事故現場における機体損傷状況

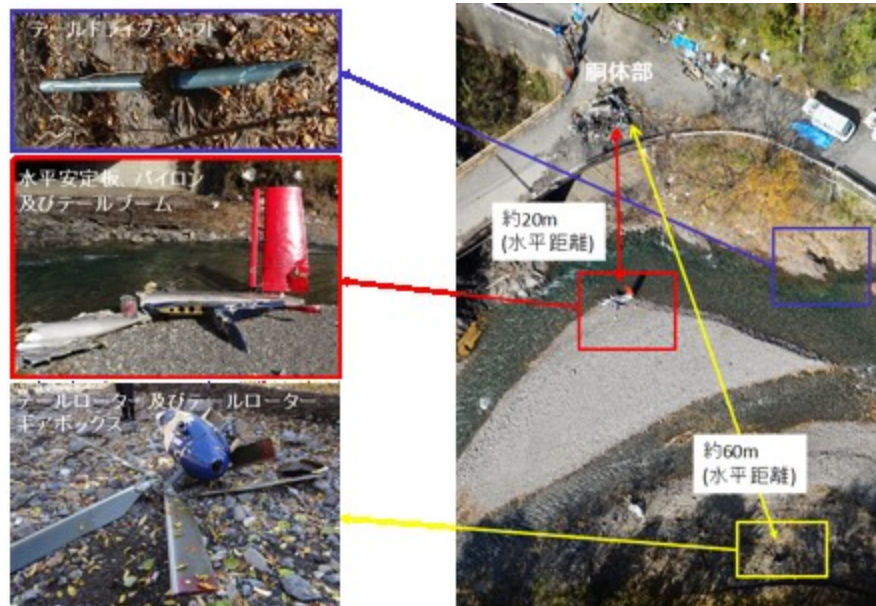
- テールブームは機体から約20m離れた位置に、テールローターは機体から約60m離れた位置に落下していた。
- テールローター・ドライブシャフトには、メインローターで切断された接触痕があった。
- テールローターの白色ブレード\*のフラッピングヒンジ部のスピンドルボルトが破断し、白色ブレードがヒンジからずれていた。

主要尾部構造部品の発見位置

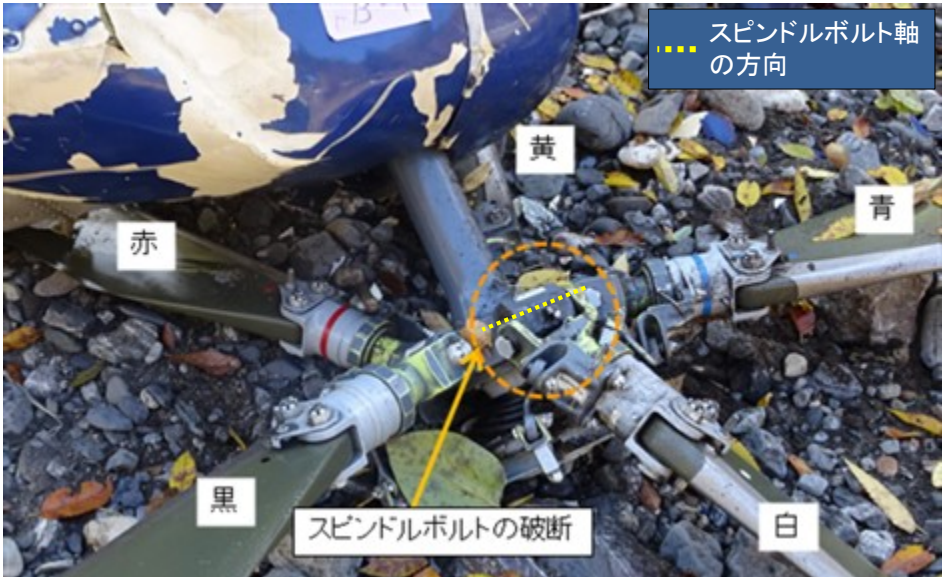
白色ブレードのスピンドルボルトの破断

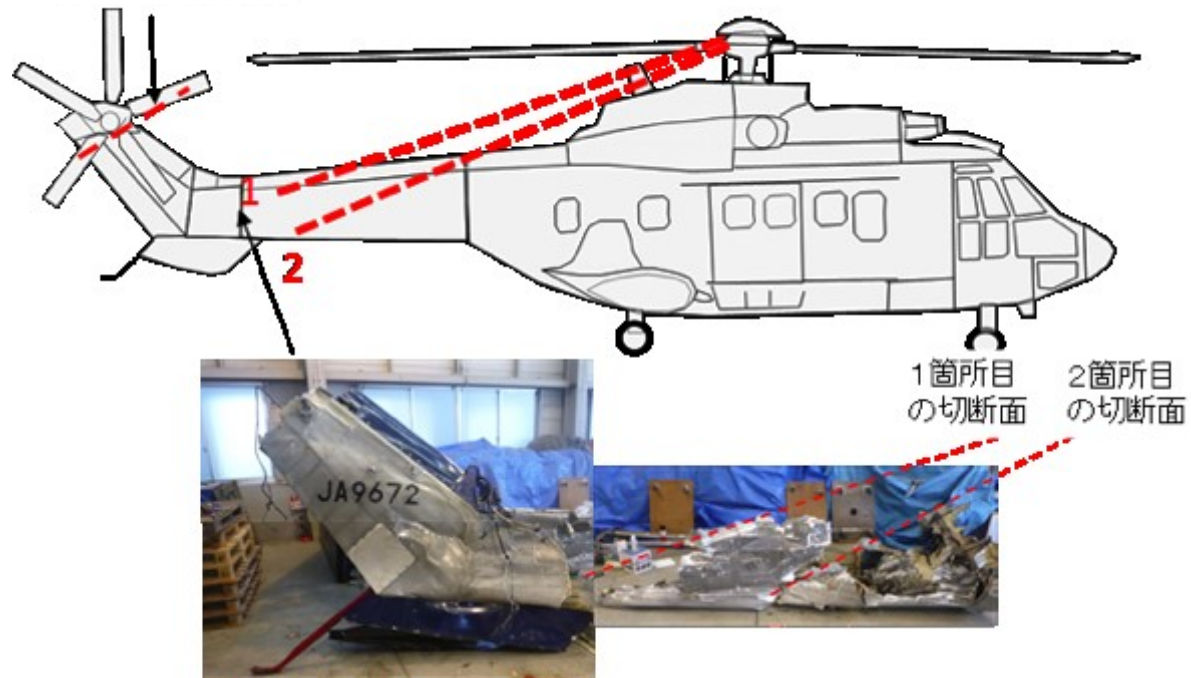
TGB下部の破断面

メインローターによる機体の切断位置及びTGB下部の破断位置

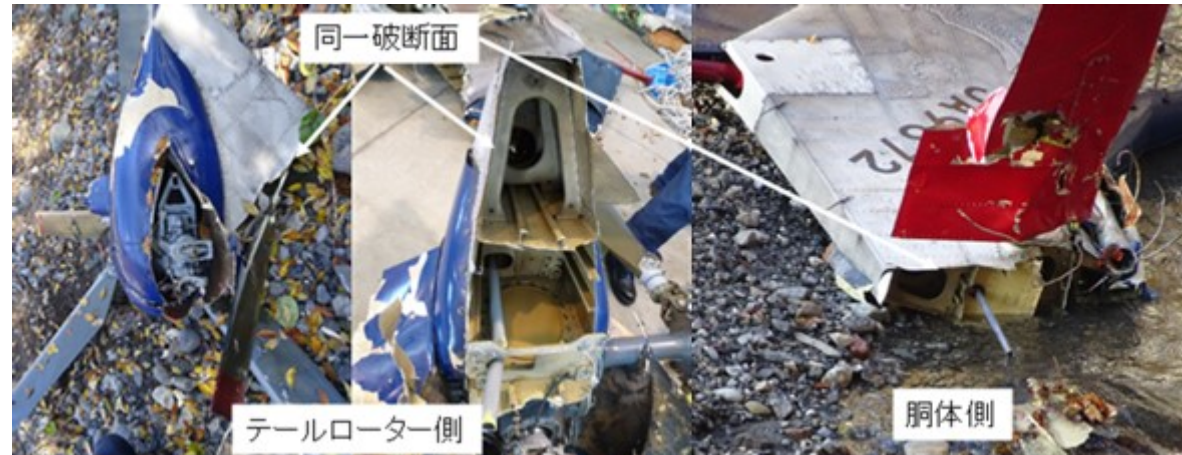
機体から分離したテールローター下部の破断面

- 同機の新倉場外離着陸場離陸後、平均対地速度約150ktから100ktへの1回目の急激な減速については、テールローターの回転が不均衡となり、異音や振動レベルの増加等の異変が発生していたものと考えられ、その異変に機長が対応したものと考えられる。(3.4.2)
- 同機が墜落する直前にテールローターが機体から分離した際の原因については、白色ブレードのスピンドルボルトの破断から、白色ブレードの回転面のアンバランスが発生したと考えられる。そのためテールローターハブに対する応力が増加し、ヨー軸の突発的な動きが発生して、機体部品への振動による応力が増加し、さらなるテールローターのアンバランスにより、パイロンからテールローター一部が分離したものと考えられる。(3.6.8)

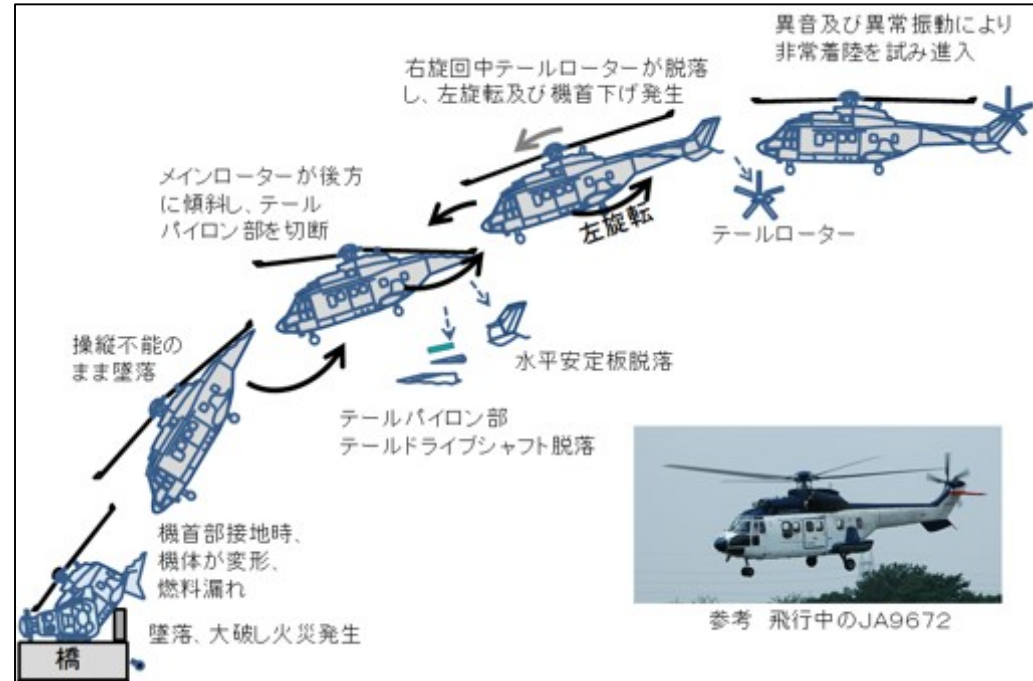
○ 同機は、非常着陸地に選定した川原に進入中、川原から約200m手前で、テールローターが機体から分離し、左回転と大きな機首下げが発生したとものと推定される。同機は、操縦不能のまま機首部から墜落、大破して燃料に引火し、火災が発生したものと推定される。(3.4.4)

墜落前の飛行形態の変化

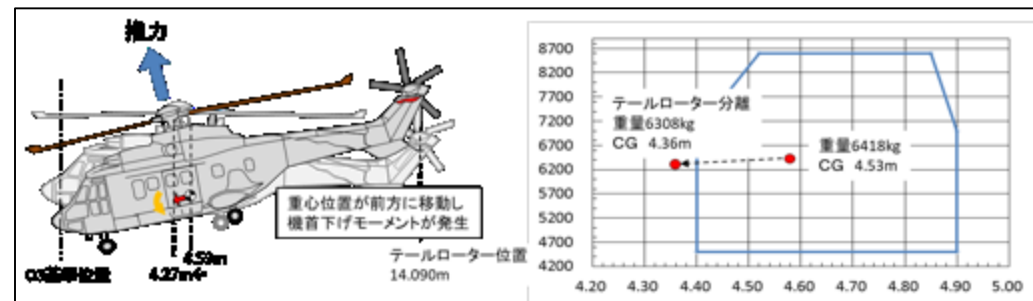
○ 同機のテールローター分離による重心位置の変化は、テールローターが分離したことにより、縦重心許容範囲を超えた前方位置となり、大きな機首下げモーメントが発生したことによって、メインローターが後方に傾き、テールブームを切断したものと推定される。(3.6.9)

同機の事故発生直前の重心位置の変化

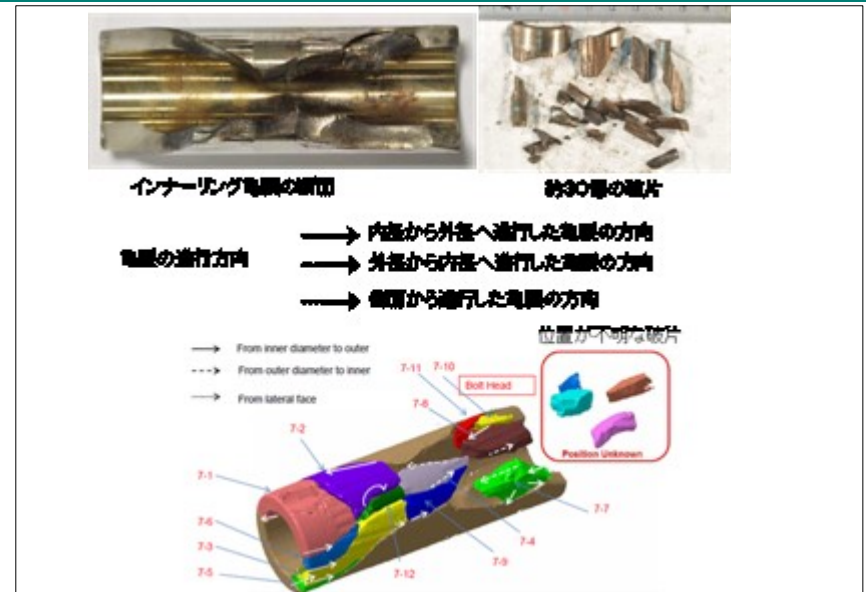
○ インナーリングの損傷とスピンドルボルトの破断は、ニードルベアリングやアウトバベアリングに損傷が生じ、ニードルベアリングの固着が発生して、インナーリングの亀裂の進行を速め、スピンドルボルトへのねじり荷重が加わり、スピンドルボルトが破断したものと推定される。(3.6.3)

損傷したインナーリング

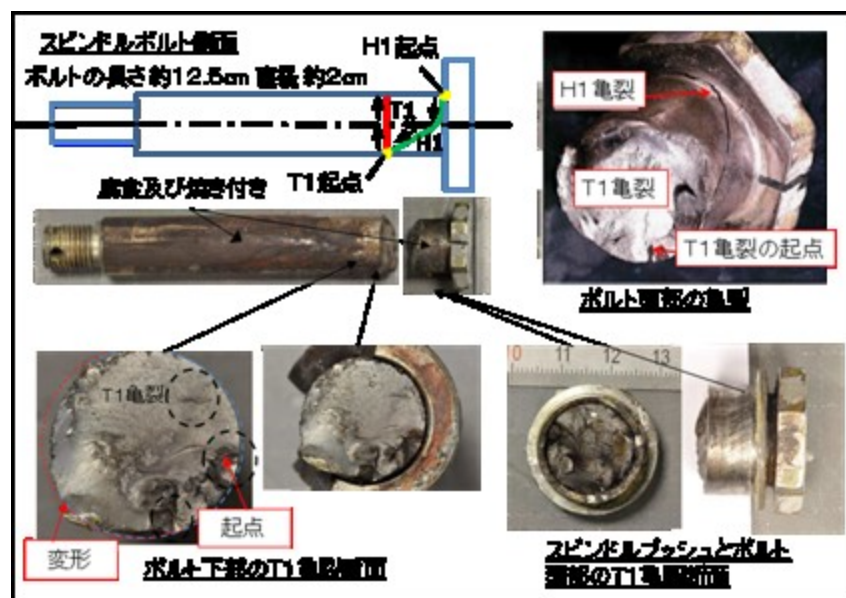
破断したスピンドルボルト

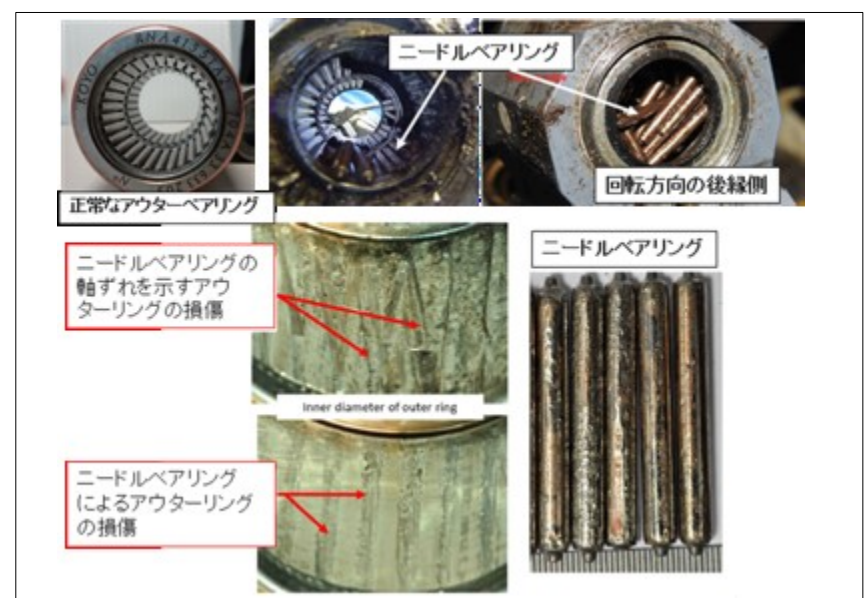
損傷したアウトターベアリング

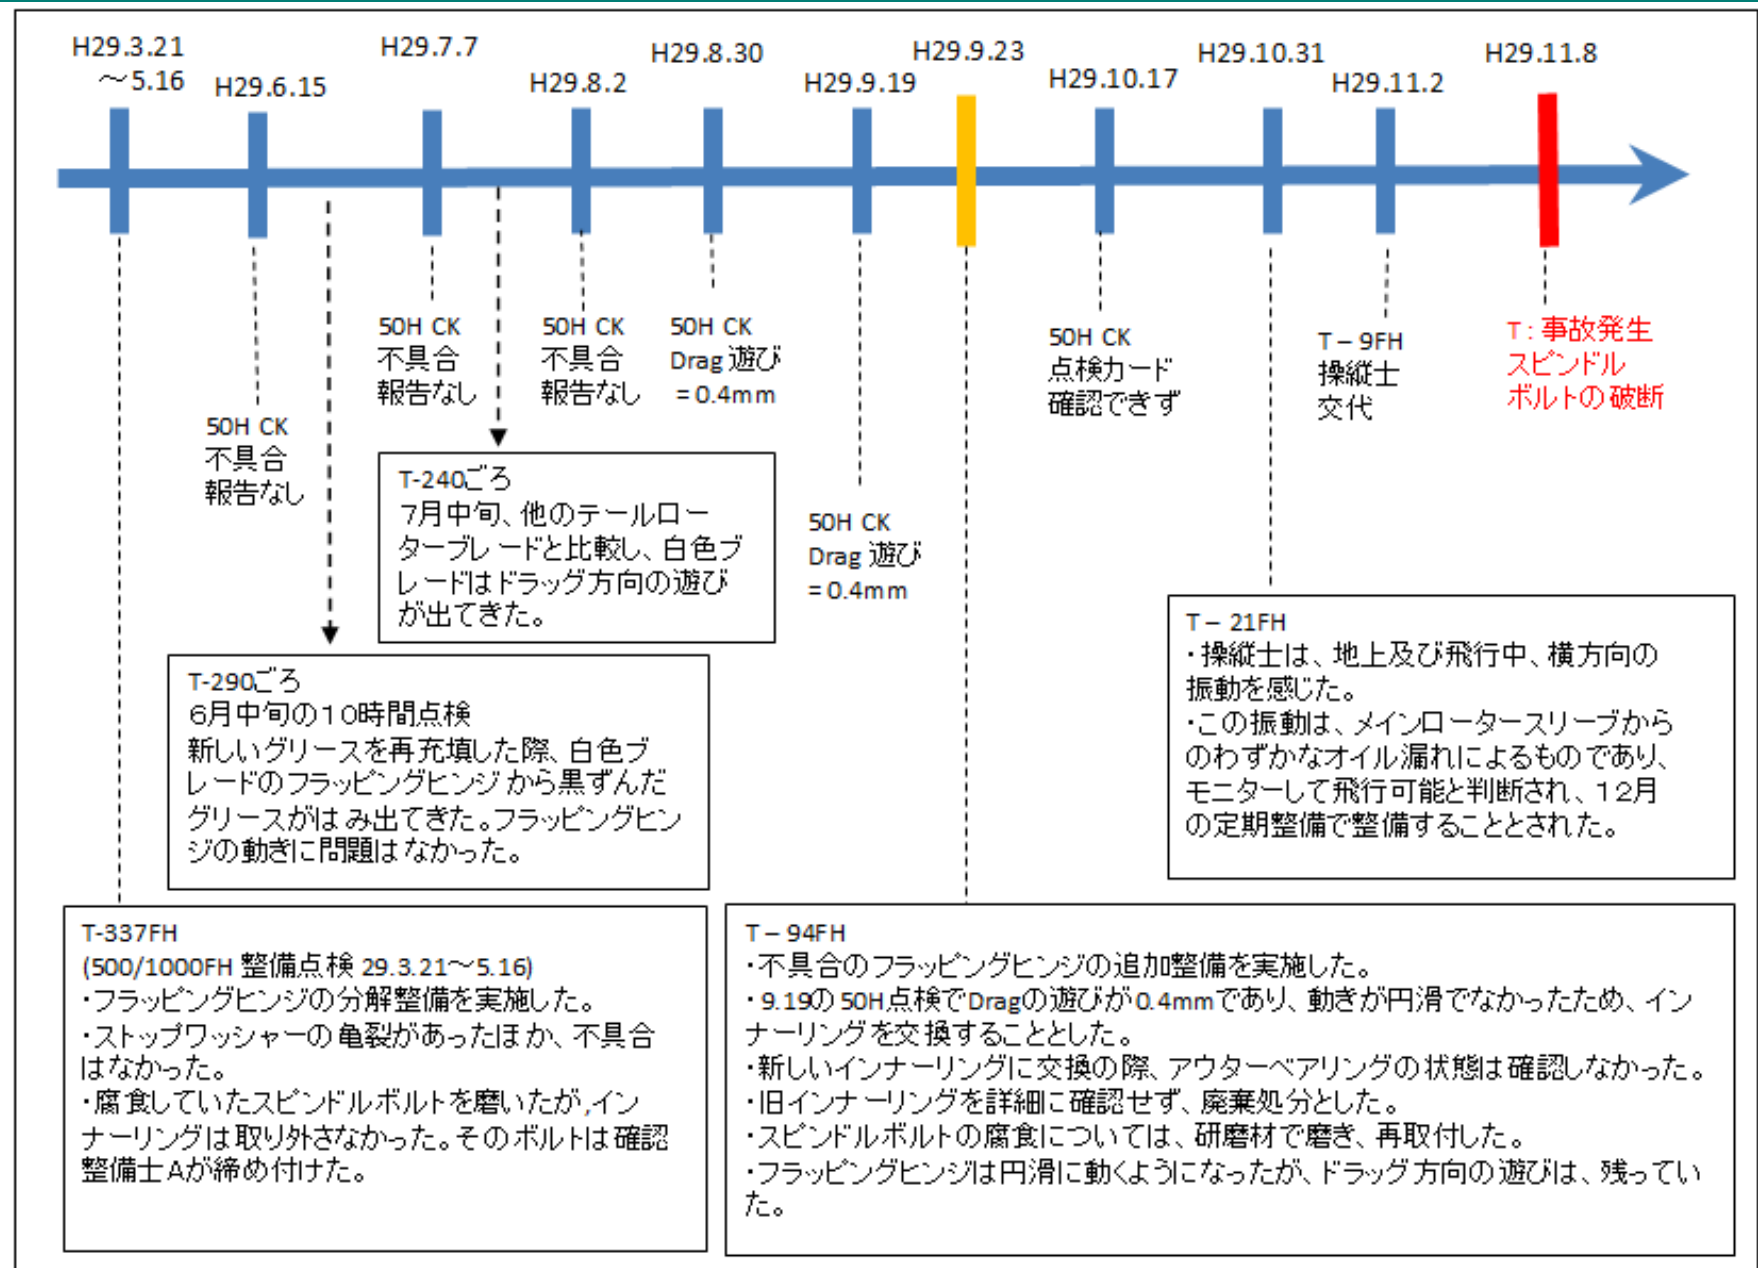
**T-290ごろ**  
6月中旬の10時間点検  
新しいグリースを再充填した際、白色ブレードのフラッピングヒンジから黒ずんだグリースがはみ出てきた。フラッピングヒンジの動きに問題はなかった。

**T-240ごろ**  
7月中旬、他のテールローターブレードと比較し、白色ブレードはドラッグ方向の遊びが出てきた。

**T-337FH (500/1000FH 整備点検 29.3.21~5.16)**  
 ・フラッピングヒンジの分解整備を実施した。  
 ・ストップワッシャーの亀裂があったほか、不具合はなかった。  
 ・腐食していたスピンドルボルトを磨いたが、インナーリングは取り外さなかった。そのボルトは確認整備士Aが締め付けた。

**T-94FH**  
 ・不具合のフラッピングヒンジの追加整備を実施した。  
 ・9.19の50H点検でDragの遊びが0.4mmであり、動きが円滑でなかったため、インナーリングを交換することとした。  
 ・新しいインナーリングに交換の際、アウターベアリングの状態は確認しなかった。  
 ・旧インナーリングを詳細に確認せず、廃棄処分とした。  
 ・スピンドルボルトの腐食については、研磨材で磨き、再取付した。  
 ・フラッピングヒンジは円滑に動くようになったが、ドラッグ方向の遊びは、残っていた。

**T-21FH**  
 ・操縦士は、地上及び飛行中、横方向の振動を感じた。  
 ・この振動は、メインロータースリーブからのわずかなオイル漏れによるものであり、モニターして飛行可能と判断され、12月の定期整備で整備することとされた。

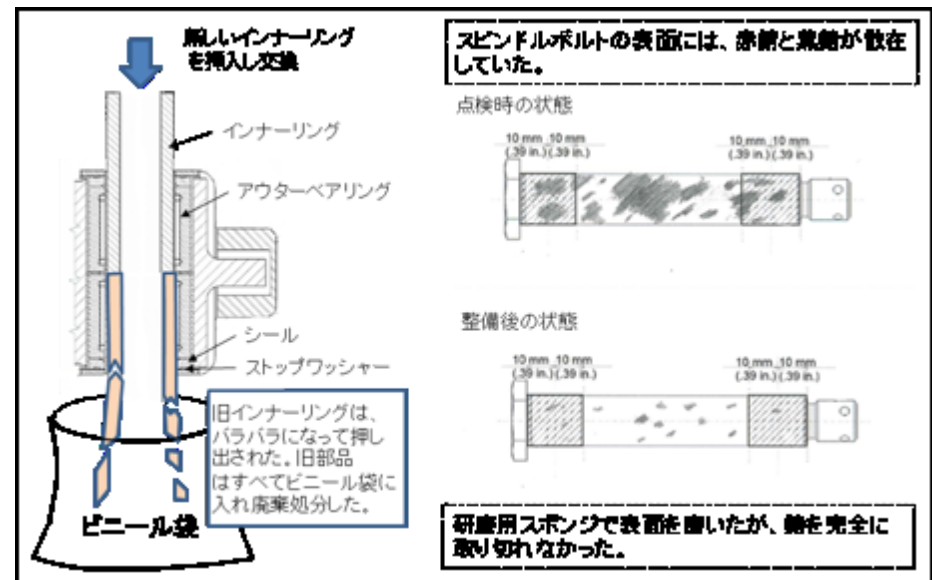
○ 同機は、平成29年9月20日から23日に実施されたフラッピングヒンジ部の整備においては、インナーリングに亀裂が確認され、インナーリングとストップワッシャーのみが交換された。また、アウターベアリングの状態は確認されず、シール交換はされなかった。新しいインナーリングは、旧インナーリングを押し出して取り付けられ、押し出された旧インナーリングは粉碎されていた。同社は、設計・製造者であるエアバスヘリコプターズ社に損傷状況について通知し修理等の処置について技術判断を求める必要があったものと考えられる。(3.5.2.1)

○ 確認整備士Aは、インナーリングの亀裂を発見した場合、処置基準に記載された損傷(スポーリング\*)の状態よりも進行した状態と考えられることから、整備管理部門に報告して技術検討を求め必要があったものと考えられる。(3.7.2(1))

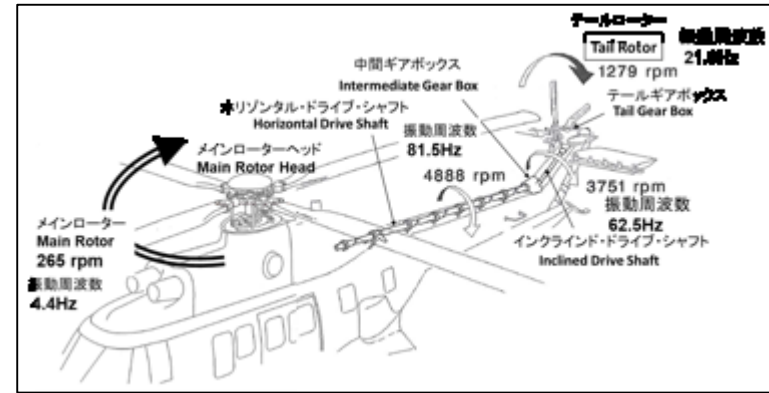
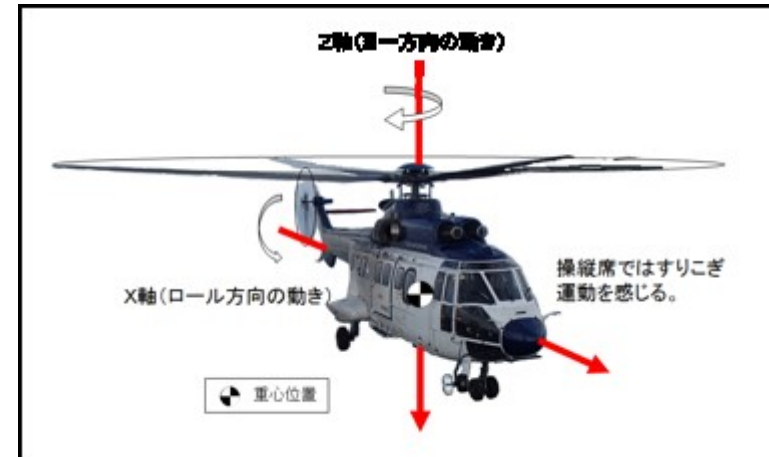
○ 同機の平成29年10月31日ごろから、操縦席で感じられた、すりこぎ運動のような1秒より短い周期の低周波数の横振動は、テールローター・ブレードのバランスに不具合の際発生する2.2Hzの振動であった可能性が考えられる。横振動に関する原因の探求が行われていれば、フラッピングヒンジ部の不具合を発見できた可能性が考えられる。(3.5.2.2)

○ さらに事故時の飛行中に白色ブレードのスピンドルボルトが破断したことから、白色ブレードと他の4枚のブレードの回転面が大きくずれ、更に大きな振動が発生したものと考えられる。(3.6.7)
