# 航空重大インシデント調査

運輸安全委員会  
平成27年2月

所属	株式会社ジェイエア
型式	ボンバルディア式CL-600-2B19型
登録記号	JA206J
インシデント種類	発動機防火区域内の火炎発生
発生日時	平成25年5月6日 12時15分ごろ
発生場所	大阪国際空港 A4誘導路上

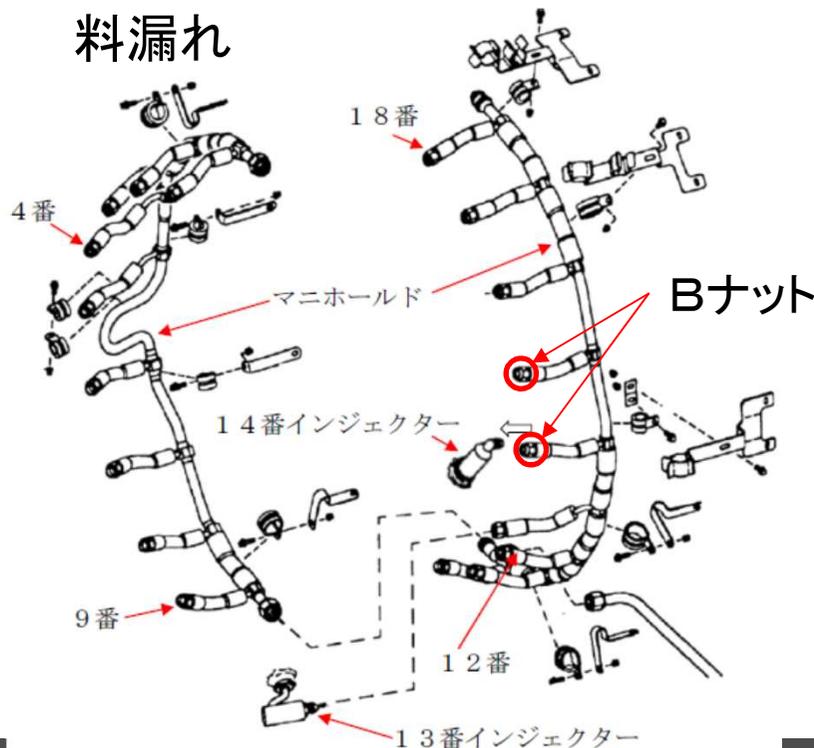
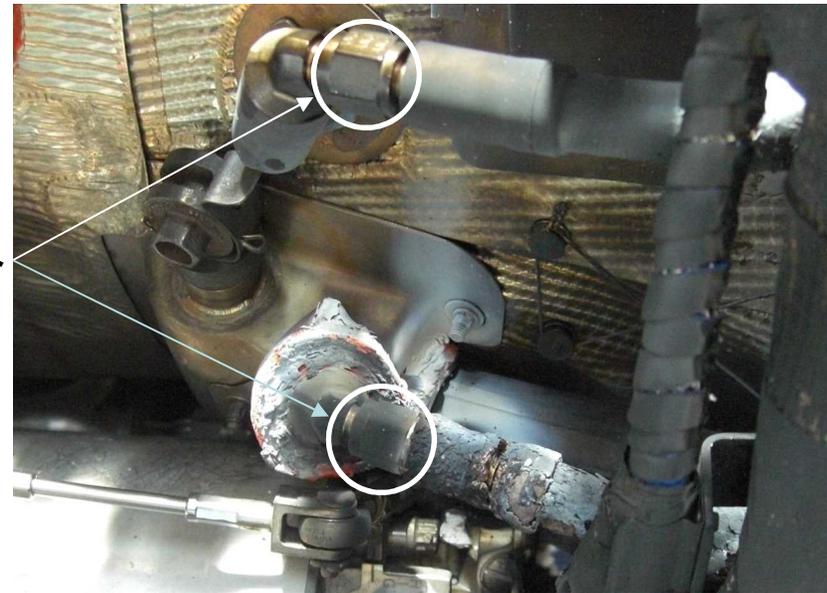
<P10>

- ・12～14番フューエルインジェクター(燃料噴射ノズル)に繋がるフューエルマニホールド(燃料供給配管)表面の一部が焼損、付近50cm四方の範囲にすすが付着(すすの成分分析から、エンジンオイルの成分は検出されず)

- ・14番インジェクターとマニホールドを繋ぐBナット(カップリングナット)から燃料漏れ

- ・締付け力にばらつきがあった可能性
- ・エンジンの振動により緩みが進行した可能性
- ・漏れた燃料は少量であった可能性
- ・逆噴射装置作動によりクーリング兼換気エアが減少し、エンジンの表面温度が上昇、漏れた燃料が自己発火と推定

- ・右エンジンの14番インジェクターに接続するBナットが緩んだため、その部分から漏れた燃料がエンジンの熱により発火し、発動機防火区域内で火炎が発生したものと推定

- ・Bナットが緩んだことについては、Bナットの締付け力が不足していたため、エンジンの振動などにより徐々に緩みが発生した可能性

- ・ 事案発生後、保有する同型機全機のエンジンのBナットにスリップマークを表示し、定期的にマークのずれの有無を確認

- ・ 全作業員に対し、緩み防止としてのトリプルトルクプロシージャ(規定された力で3回締め付ける方法)の重要性を認識させた
- ・ ビルドレコードに締め付け時のトルクの規定値及び使用したトルクレンチ番号を記入するように改訂

- ・ エンジンマニュアルに下記内容を追加変更
  - (1)トリプルトルクプロシージャによるBナットの締め付け
  - (2) 規定トルクで締める前にBナットが干渉されずにかみ合うことの手締めによる確認
  - (3) Bナットの締め付け時、インジェクター側フィッティングの他のレンチによる保持

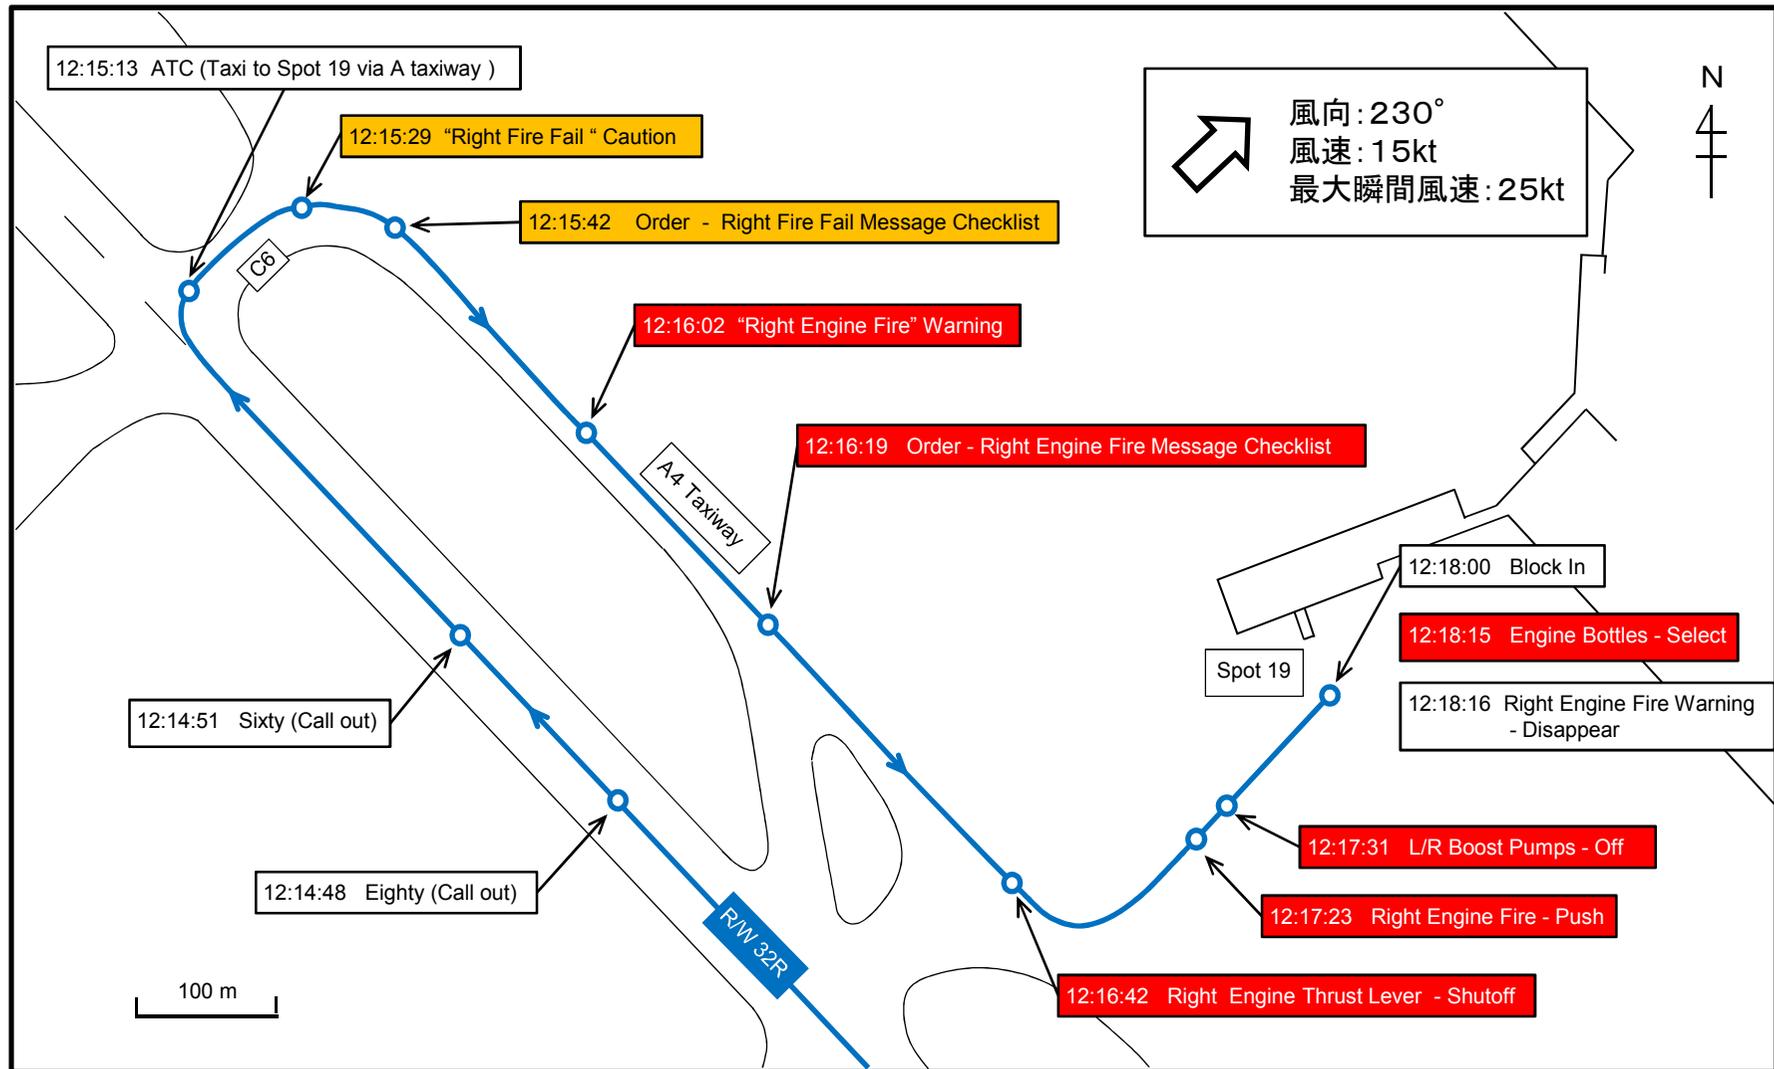
<P2~6>

大阪国際空港に着陸後、駐機場へ向かって誘導路を走行中

- ・エンジン火災検知装置故障の注意メッセージが表示
- ・33秒後に右エンジン火災の警告メッセージが表示
- ・走行を続けながらエンジン火災への対応を実施、スポットに停止後、消火ボトルを操作

- ・火災検知装置故障の注意メッセージが表示されたため、チェックリストにより火災検知装置の有効性を確認するが、33秒後に火災警報に変わったため、実施まで至らず
- ・故障の注意メッセージが33秒間表示されたこと、ファイアベルを聞いた記憶がなかった(CVRには記録されていた)ことから運航乗務員は誤報の疑いを持った可能性
- ・DFDR、CVRにより右エンジン火災の警告メッセージ表示から消火剤射出まで2分13秒を要したと推定

- ・運航乗務員は緊急事態であるエンジン火災の警告メッセージへの対応に時間を要し、同メッセージが表示された状態のまま機体を風に正対させず停止させることもなく、駐機場に進入し停止
- ・エンジン火災の警告メッセージへの対応に時間を要したことについては、運航乗務員が警告メッセージに誤警報の疑いを持ったためと考えられる

- ・ 全運航乗務員に対し、常に最悪の状況を想定したオペレーションの実施及び基本操作を忠実に実施することの重要性の認識を徹底
- ・ 当該運航乗務員に対し、安全意識及びリスクマネジメントの向上に関する訓練並びに火災検知システムに関する知識の再確認を実施
