ピーチ・アビエーション株式会社 航空重大インシデント

水面への衝突を回避するための緊急操作
(平成26年4月28日発生)

調査報告書 説明資料

運輸安全委員会
平成28年7月

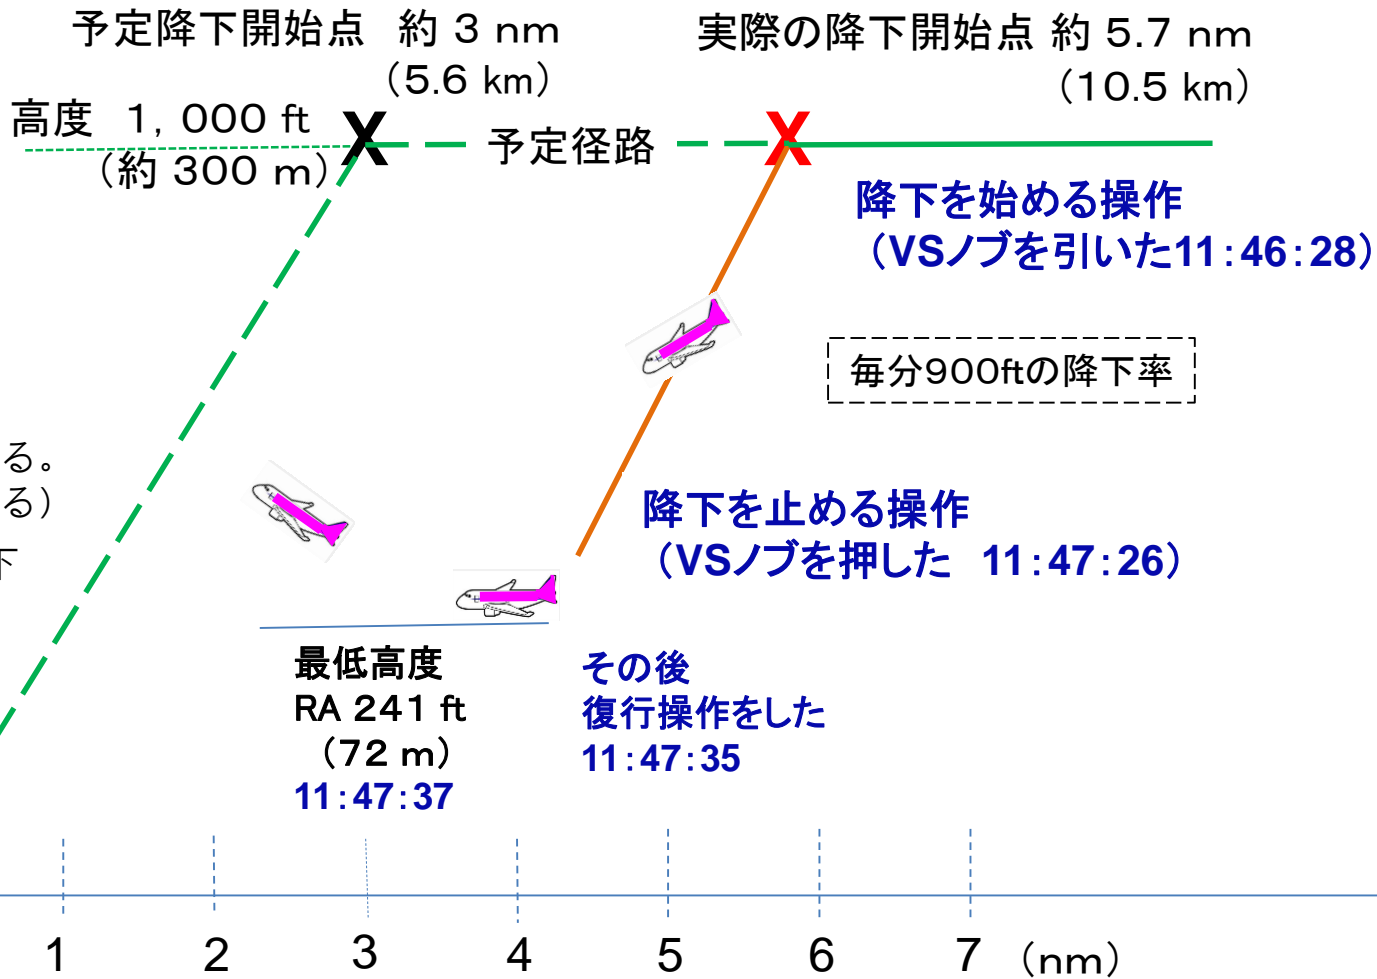
2.1 同機の飛行経路

同機は、PAR進入中、高度1,000ftを維持すべき段階で下図のとおり飛行した。

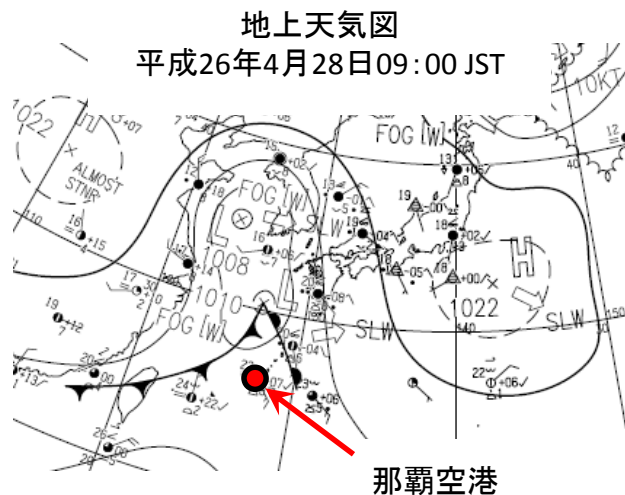
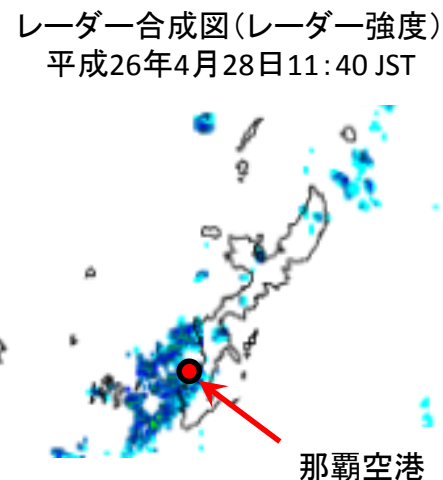
2.3 気象に関する情報 (付図4 p.80、2.6.2 p.15)

乗務員の口述では、最終進入中ずっと雲中飛行（外は真っ白）であったとのことだった。

定時飛行場実況気象(那覇空港12:00) <重大インシデント発生は11:47ごろ>

風向160° 風速12kt、

卓越視程 4,500m、RWY18 滑走路視距離1,800m 変化なし、しゅう雨

雲 雲量 FEW 雲底の高さ 700 ft、 雲量 BKN 雲底の高さ 1,000 ft、

雲量 FEW 雲底の高さ 2,000 ft、高積雲

気温23°C、露点温度 21°C、高度計規正值(QNH)1012 hPa

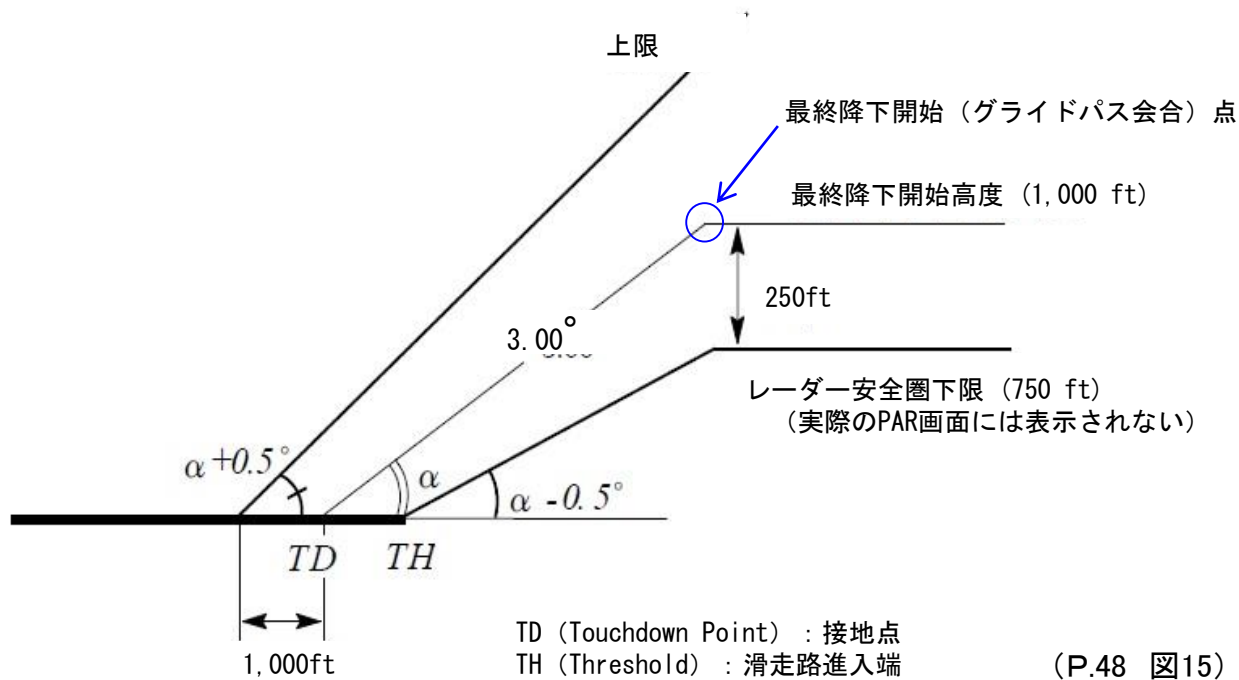
2.15 レーダー安全圏 (ファイナル管制官のPAR画面)

※管制機がレーダー安全圏から逸脱した場合、管制機にその旨通報しなければならない(管制方式基準)

- ファイナル監督者及びファイナル訓練生
 - 同機の高度が下がり始めた後、高度に関する指示を発出せず
- 同機の降下に気付かなかったものと考えられる。(3.9.1 p.65)
- PAR画面で、ファイナル管制官がレーダー安全圏を下回って降下する管制機に瞬時に気付くことは容易ではなかったものと考えられる。(3.10.1 p.66)
- 管制機が指示なく降下開始することを想定しておらず、高度監視についての注意が低下し、同機のレーダー安全圏からの逸脱に気付かなかったものと考えられる。(3.10.2 p.67)

- ファイナル管制席での交信点検時に必ず「Maintain 1,000ft」を指示する。
- 最終降下指示前に適宜「Maintain 1,000ft」を指示する。
- パターン管制席からファイナル管制席への注意喚起を実施する。

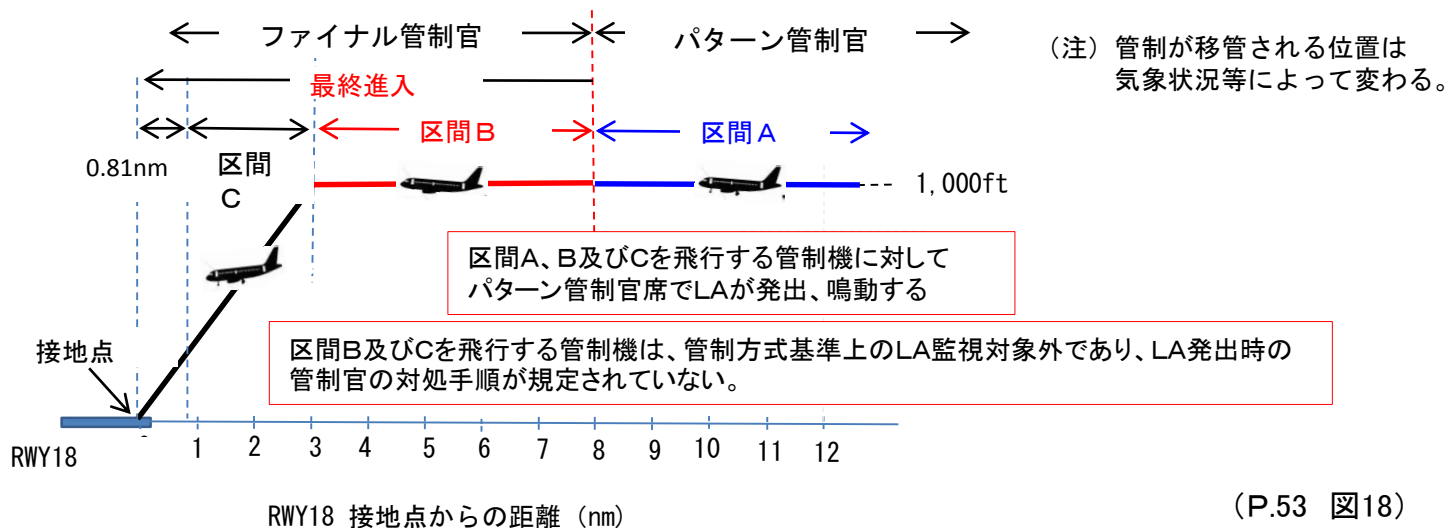
2.16 低高度警報:LA (パターン管制官のARTS画面)

パターン管制官卓(ARTS画面)には低高度警報(LA)を発出する機能が組み込まれている。
 LAが発出した場合ARTS画面では、赤字の「LA」が表示され、ブザー音3回に続き“LOW ALTITUDE WARNING”の音声警報が鳴動する。

- 区間Aの航空機については、LA監視対象 → LAが発出した場合の手順は規定
- 区間BとCの航空機については、LA監視対象外 → LAが発出した場合の手順は未規定
