航空重大インシデント調査報告書

所 属	ANAウイングス株式会社
型 式	ボンバルディア式DHC-8-402型
登 録 記 号	JA461A
インシデント種類	オーバーラン
発 生 日 時	平成29年1月19日 11時58分ごろ
発 生 場 所	新千歳空港滑走路01R終端付近

運輸安全委員会
平成30年2月

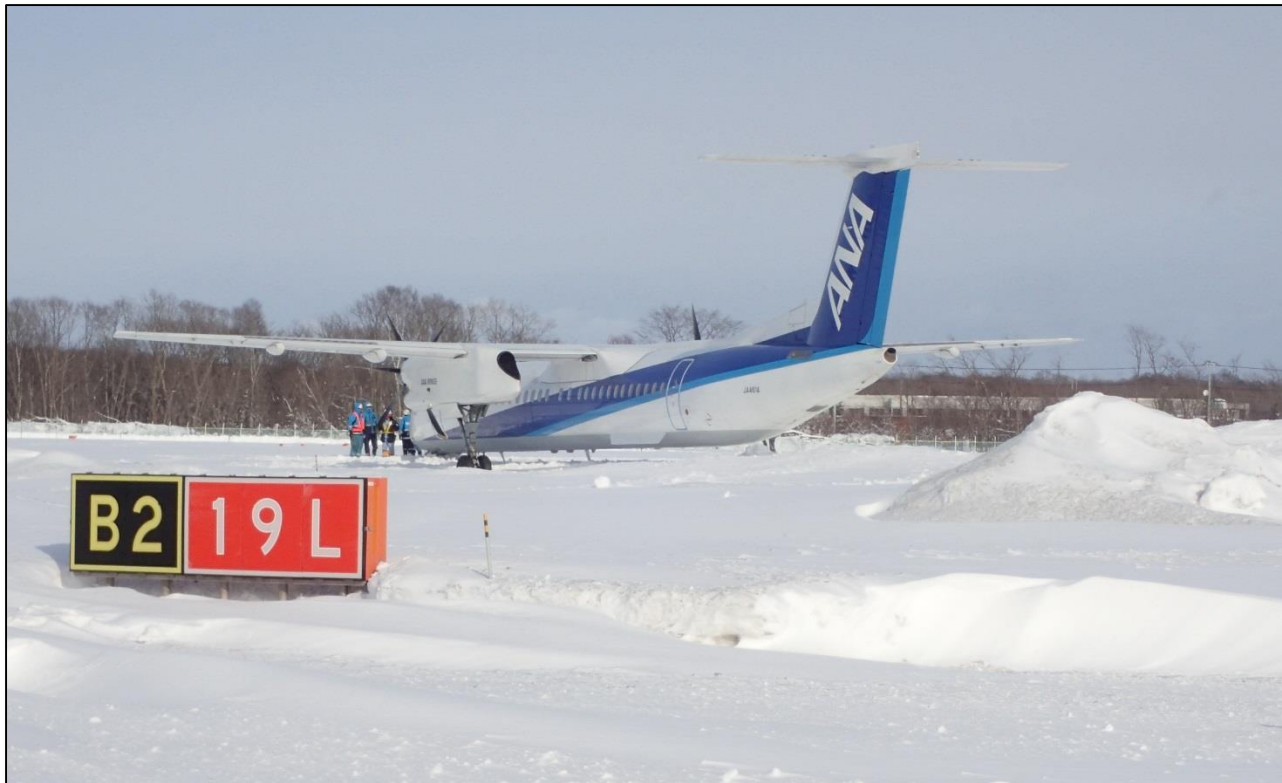
- ANAウイングス株式会社所属ボンバルディア式DHC-8-402型JA461Aは、平成29年1月19日(木)、運送の共同引受をしていた全日本空輸株式会社の定期1831便として秋田空港を離陸し、新千歳空港滑走路01Rに着陸した際、11時58分ごろオーバーランし積雪のある草地で停止した。

(写真1 オーバーランした同機)

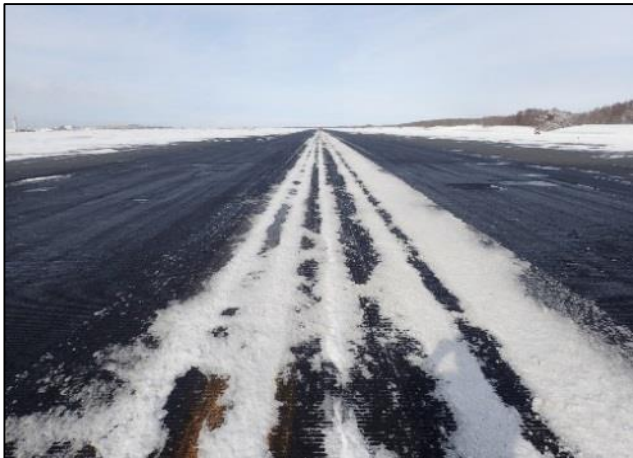
12時21分観測 Good、Good、Medium to good、積雪又は凍結の割合が40%未満、60%未満、80%以上(写真2、写真3)

摩擦係数の算出 同機がブレーキをかけた滑走路終端付近から過走帯の摩擦係数は、0.19と算出され、これはブレーキング・アクションがMediumに相当する値

➤ 滑走路の終端付近及び過走帯の積雪等の状態は、悪かったものと考えられる。

写真2 南側の滑走路状態

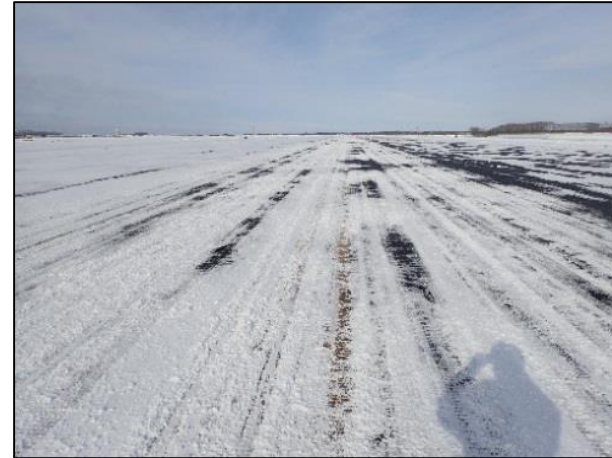
写真3 北側の滑走路状態

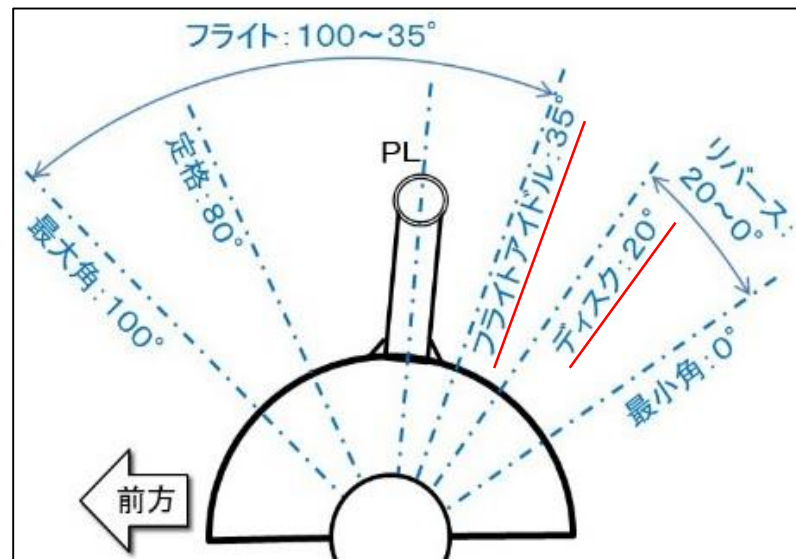
図2 PLA

- 同機の制動装置は、機械的に車輪に制動をかけるホイールブレーキのほか、空気力を利用したグラウンド・スポイラー及びプロペラがある。
- ホイールブレーキにオートブレーキ機能はないが、アンチスキッド・システムが装備されている。グラウンド・スポイラーは、主輪接地後、自動的に展開する。
- PL(Power Lever)にあるトリガーを引いてフライトアイドル位置を越え、ソフトディテントのあるディスク位置に移動することで、プロペラの空気抵抗が増大し、制動力を得る。
- 更に制動力が必要な場合は、PLをリバースに入れ、後方への推力を得ることによって減速することができる。

- 機長はブレーキを踏み始めたにもかかわらずブレーキが効く感覚が全くなかったのは、PLがフライトアイドル位置にあることでプロペラによる制動力が得られなかったことによるものと推定される。
- また、滑走路終端付近及び過走帯の積雪等の状態が悪かったことも関与したものと考えられる。
- その後、同機のブレーキ圧が最大圧となったのは、機長がPLはすでにディスク位置にあるものと思い違いしていたため、制動力を増加するためにはブレーキを踏み込むしか手だてがないと判断したことによるものと考えられる。

PLがディスク位置にセットされなかったことについては、トリガー及びソフトディテントによってPLの位置を間違えにくい構造となっているが、

- 機長が機体接地後から停止するまでPLの位置を思い違いし、途中で確認することもなかった

- 全運航乗務員に対し、事例紹介及び同様事象の再発防止のための注意喚起
- AOMの改訂。
接地後、直ちにPLをディスク位置にする。
PFとPMの相互認識のためにコールアウトを実施する。
- 「Nose Wheel接地後速やかにPower LeverをDISC位置にする」との内容の
INFORMATION発出
- 全運航乗務員に対し、「冬期運航に向けて(2017～2018):オーバーランを防止する」と題した社内誌を発出し、平成29年度の冬期運航訓練を開始。同文書により、速やかに接地後の操作を行うこと、及びブレーキを過信しないことに重点を置き、冬期における同様事象の発生防止のための注意喚起。
- リバースピッチ操作を経験させる訓練を導入するように、同機と同型式機の機長任用／昇格及び副操縦士任用のシミュレーター訓練、並びにシミュレーター定期訓練の実施要領を改訂し、これらの実施要領に基づく訓練を開始

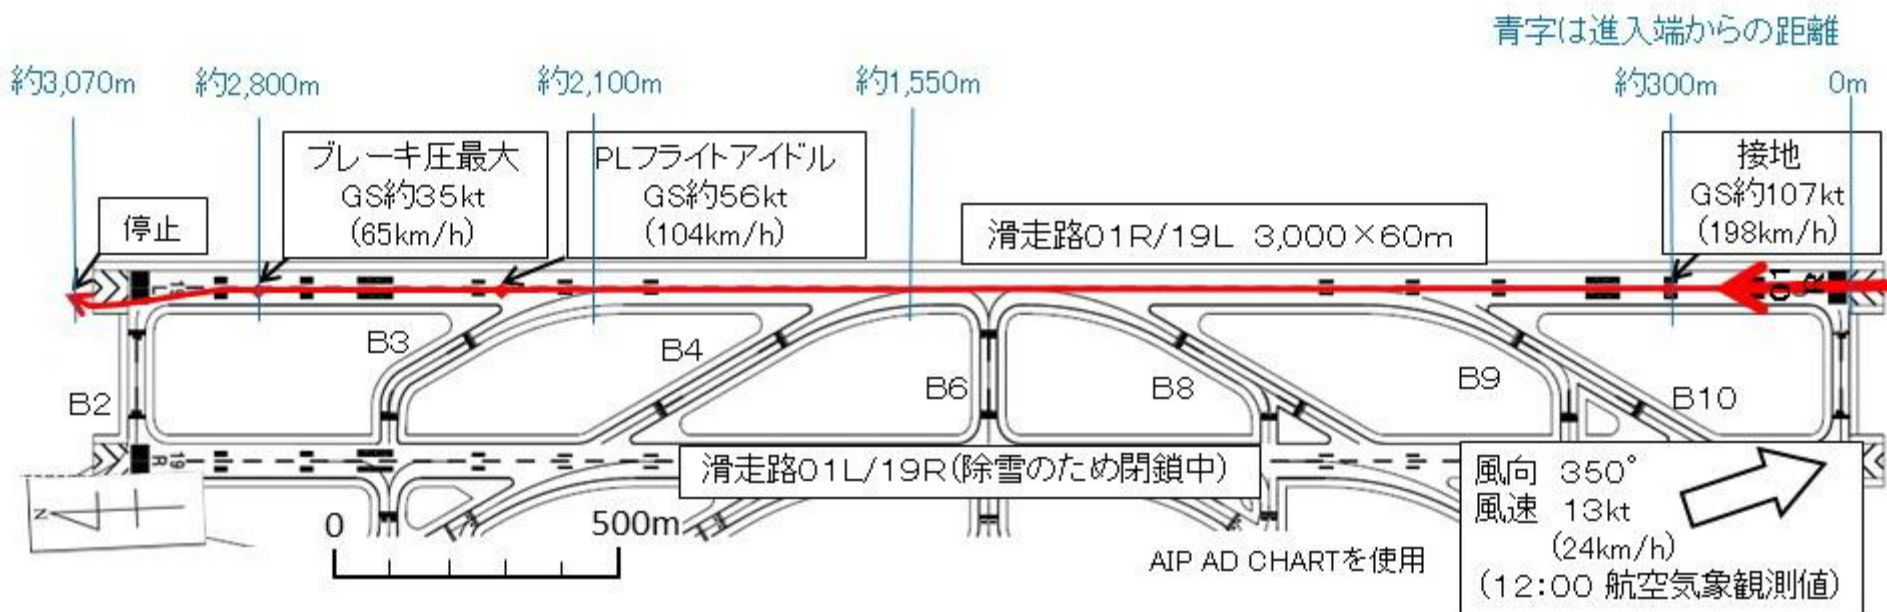
図1 推定飛行経路

- 同機は、進入端から約300mの接地帯標識付近に、GS約107kt(198km/h)、PLA (Power Lever Angle)約45°で接地、すぐにグラウンド・スポイラーが展開
- 機長は、滑走路末端の誘導路B2で滑走路から離脱するように指示されていたため、同機の制動を遅らせようとしたものと推定される。機長は、着陸後PLをフライト位置の一点であるPLA約42°の位置に移動させ約50秒間その位置に止めていたが、その間にPLはすでにフライトアイドル位置にあるものと思ひ違ひしたものと考へられる。
- 同機が誘導路B3を通過する時点で、PLがフライトアイドル位置にゆっくりと移動しブレーキ圧が上がり始めたのは、機長が制動操作を開始したことによるものと推定される。機長は、残距離を考へて誘導路B4から制動操作を開始したつもりでいたが、誘導路B3を誘導路B4と思ひ違ひしたものと考へられる。

- 滑走路終端の誘導路B2から離脱する管制指示を受けた機長が、同機の制動を遅らせることにより、滑走路を高速で走行して短時間で離脱しようとしたことによるもの

- 機長が、制動を開始した誘導路B3を誘導路B4と思い違いしたこと
