航空重大インシデント調査報告書

所 属	株式会社大韓航空
型 式	ボーイング式777-300型
登 録 記 号	HL7573
インシデント 種 類	航空機の脚が損傷し、地上走行が継続できなくなった事態
発 生 日 時	平成30年6月29日（金）12時43分ごろ
発 生 場 所	成田国際空港

大韓航空所属ボーイング式777-300型は、平成30年6月29日(金)、機長ほか乗務員15名及び乗客319名の計335名が搭乗し、定期703便として、仁川国際空港を離陸し、成田国際空港に着陸した際、右主脚の後方車軸が折損し、その後の地上走行中に誘導路上で停止し地上走行が継続できなくなった。

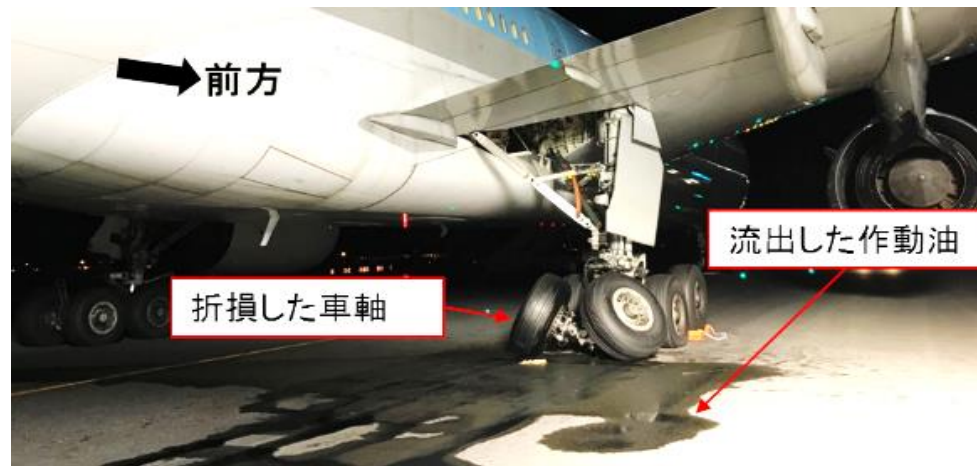
(重大インシデント機の写真)

- 本重大インシデントは、着陸時に右主脚後方の車軸が折損したため、誘導路上で停止し地上走行が継続できなくなったものと認められる。
- 車軸が折損したことについては、ピボット穴に腐食に起因する「応力腐食割れ*」が発生し、割れがある状態のまま運航したことによるものと推定される。
- ピボット穴に腐食が発生したことについてはブッシングが回転しシーラントが切れたことで水分が浸入したこと、及び腐食防止剤が塗布されていなかったことが関与したものと推定される。

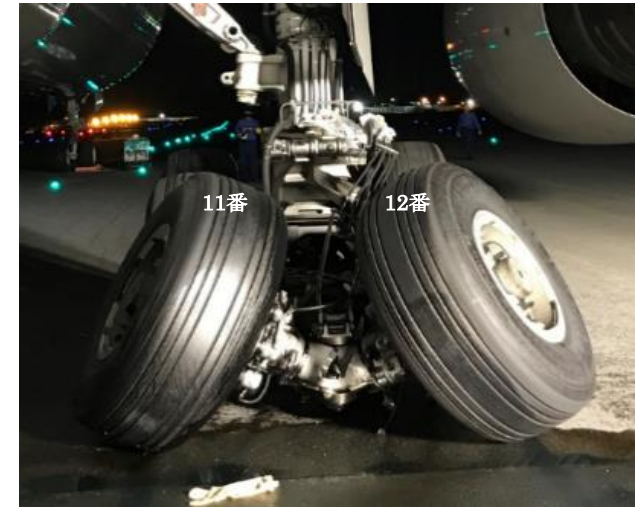
図3 右主脚（機体後方から）

- ・右主脚後方車軸折損
- ・右主脚トラックビーム破損
- ・右主脚ステアリング機構の破損
- ・ブレーキ及びステアリング機構の作動油ホースの切断
- ・作動油漏れ
- ・ブレーキ関連部品の破損
- ・右主脚配線及び配線板の破損

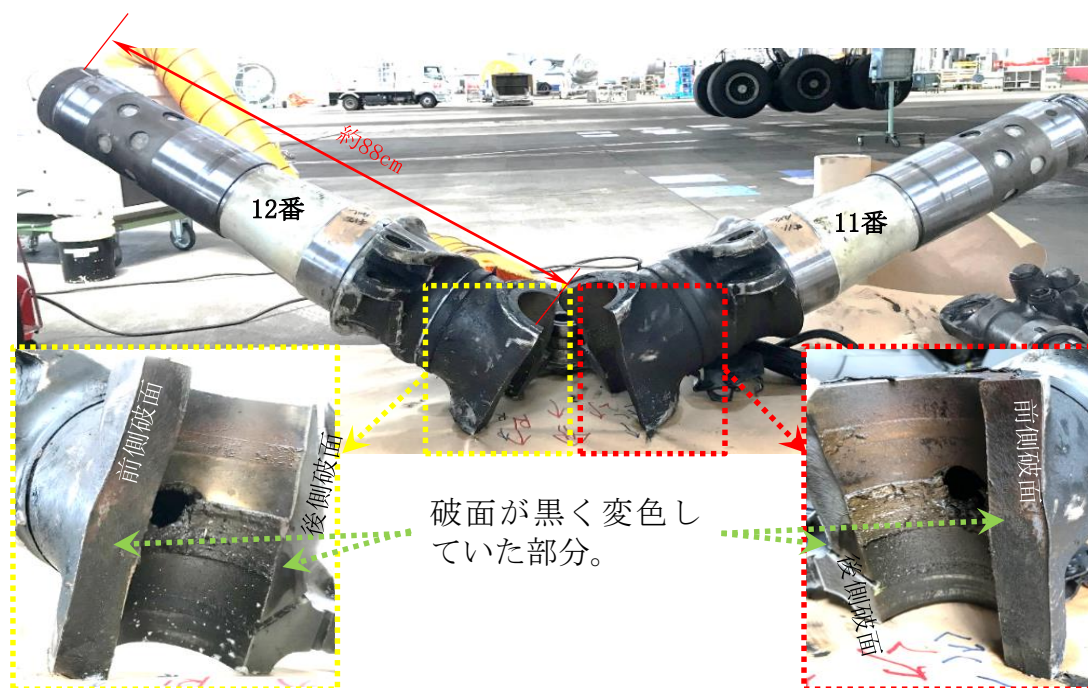
図9 折損した右主脚後方の車軸（前方から）

- 折損した車軸について詳細調査を行った。
- 前側破面については全面が腐食により黒く変色。
- 後側破面については、一部が腐食により黒く変色している部分と灰色の真新しい金属表面の両方を確認。

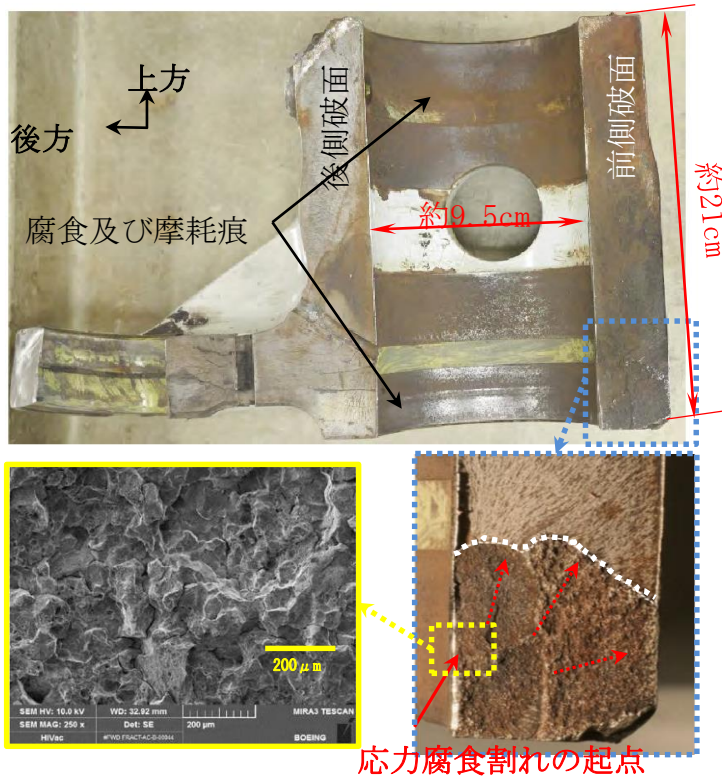
図10 折損した車軸の左半分の前側破面（11番側）

- 前側破面については、ピボット穴の下部に発生した腐食が起点(図10赤矢印)となって応力腐食割れ(図10白破線まで)が発生し繰り返し荷重により割れが進行。

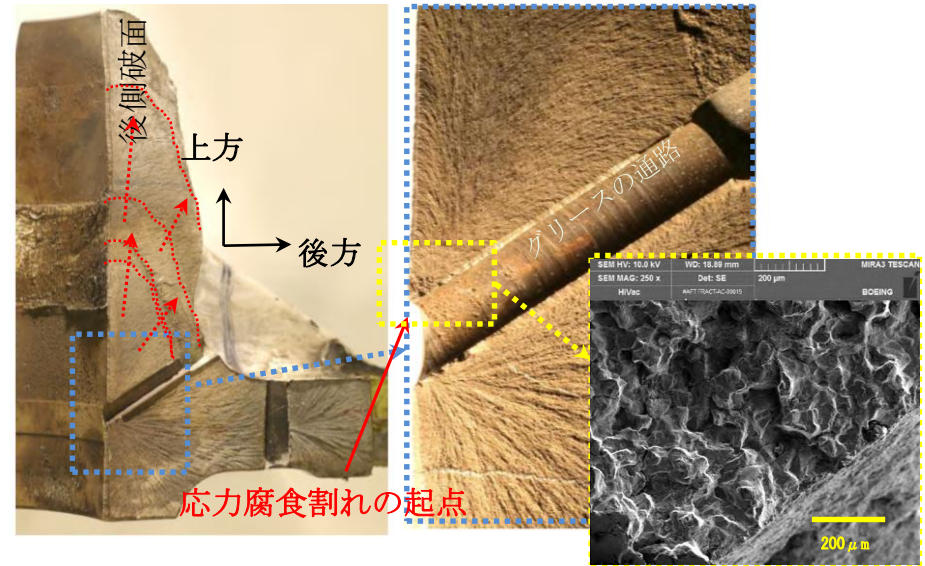
図11 折損した車軸の右半分の後側破面（12番側）

- 後側破面については、ピボット穴の下部にあるグリースの通路に発生した腐食が起点となって応力腐食割れが発生し、繰り返し荷重により割れが進行。(図11赤破線)

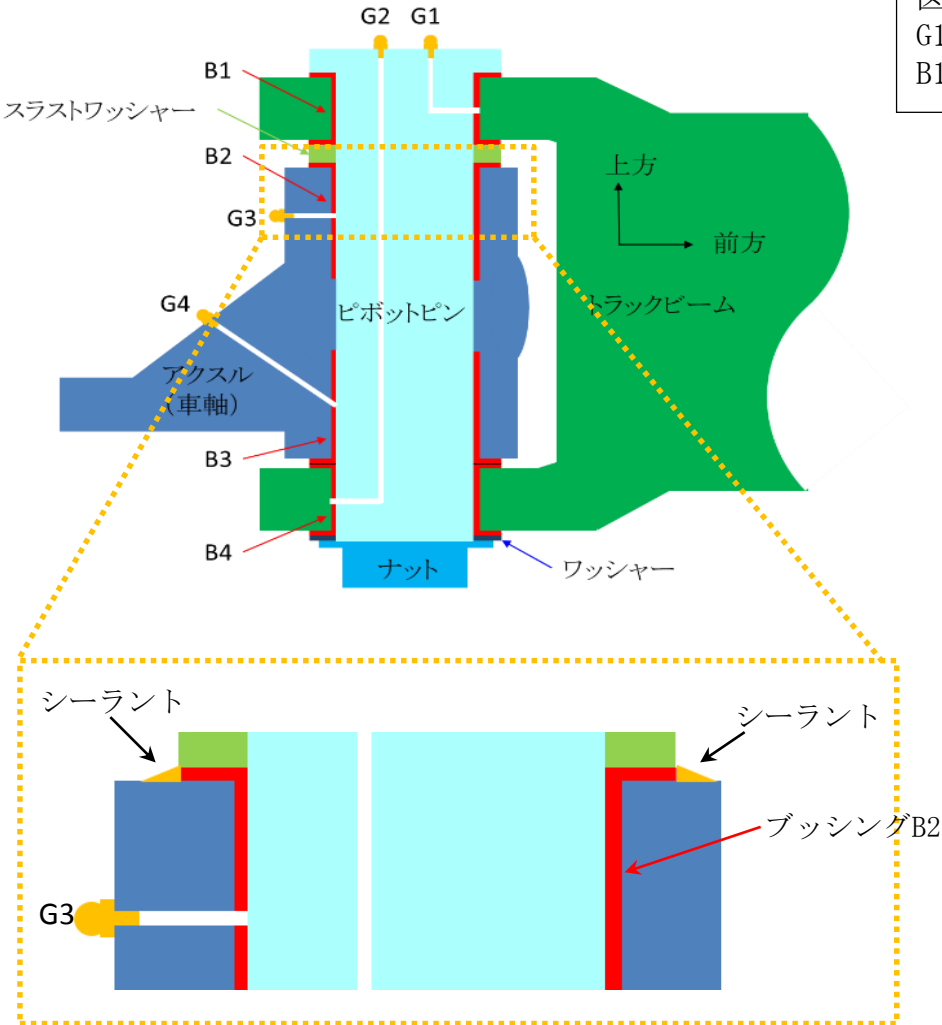
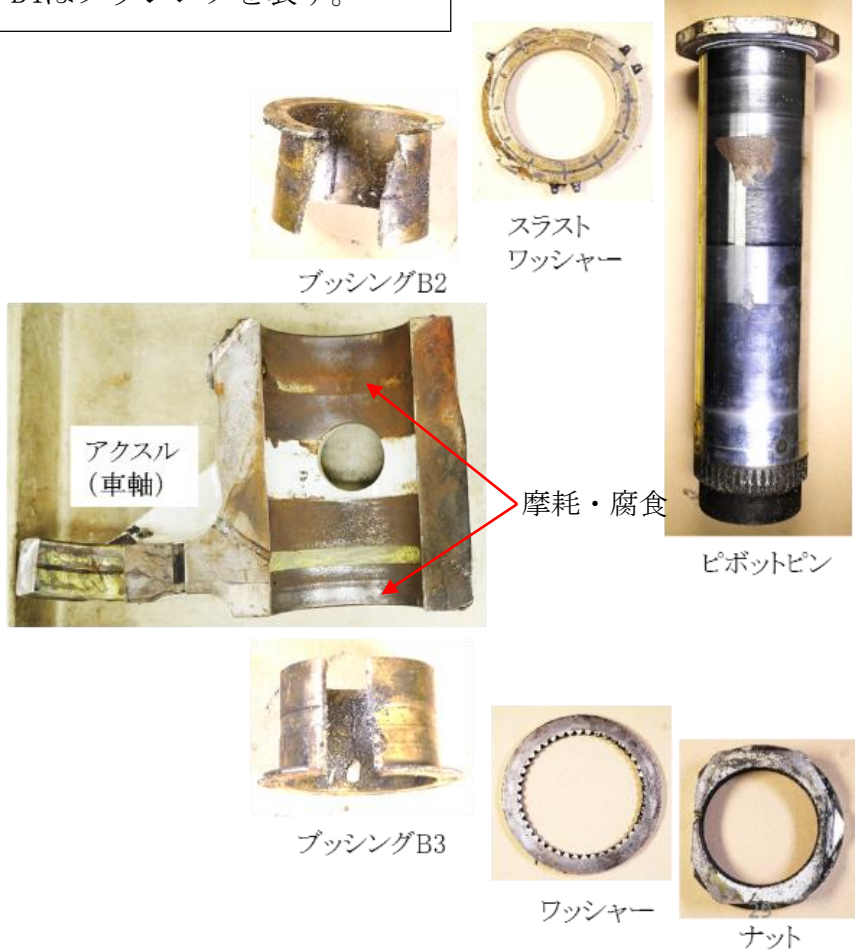
図 1 3 ピボット部の断面図と分解した部品

- ピボット内面には摩耗と腐食を確認。
- ピボット内面には、ブッシングが圧入されており、水分等の浸入を防止するため、フランジ部にシーラントが施されている(図13)。
- 本来ブッシングがピボット内面で回転することはないが、ブッシングが回転したことによりシーラントが切れ、その隙間からピボット穴とブッシングとの間に水分等が浸入し、摩耗や腐食が発生したことが「応力腐食割れ」の起点と考えられる。

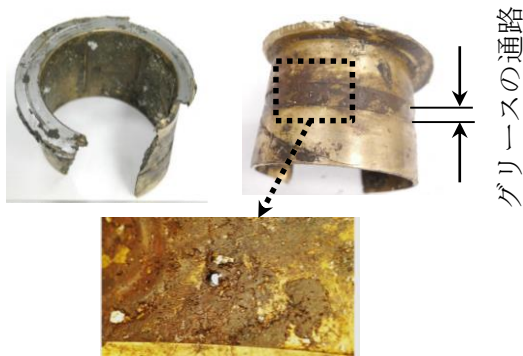
図12 ブッシングB2

グリースの通路で乾燥し固まったグリース

- ブッシングが回転したことについては、ピボットピンの外径が規定値よりも太かったことが関与した可能性が考えられる。
- ピボット部の複数の箇所から検出された「乾燥し固まったグリース」が、新しく注入されるグリースの流れを妨げ、ピボットピンとブッシングの固着と、ブッシングの回転に関与した可能性が考えられる。
- グリースが乾燥し固まった事ことについては、ブッシングの内径面に施される円周方向のグリースの通路(溝)が施されていないことが関与した可能性が考えられる。

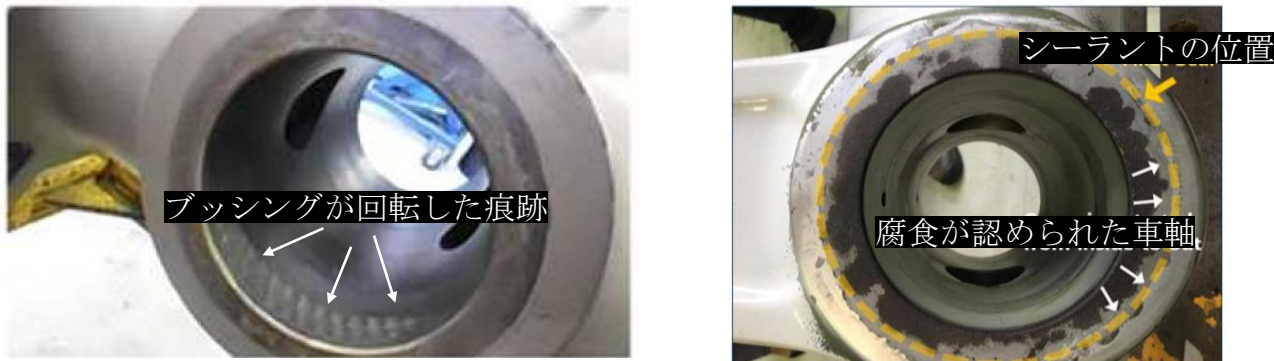
図16 他機の車軸ピボット部（ブッシングを取り外した状態）

- 同社において同型機の車軸ピボット部の状態を調査したところ、一部の車軸に腐食が認められた。
- 更に、ピボットピンやグリースの状態が良好な車軸ピボット部においてもブッシングが回転した痕跡があるものが認められた。このことはたとえピボットピンとブッシングが固着していないものであっても、ブッシングは回転する可能性があることを意味している。
- これらの車軸はすべて製造者のマニュアルが改訂される前にオーバーホールを実施したものであったことから、ブッシング組み付け部に腐食防止剤が塗布されていなかったことが関与したものと推定される。

- 同社はコンポーネント・メンテナンス・マニュアル(CMM)が改訂となる以前にオーバーホールを実施した機体(7機)に対して車軸に損傷が無いか目視点検を実施した。その後、上記7機すべての両側主脚後方の車軸(計14本)を交換した。
- 同社はグリースアップ作業時に「詰まり」が発生し新しいグリースが摺動部にしょうどうぶ十分に行き渡らない様な状況が発生した場合の対処要領について、その内容を作業手順書に追記し、確実なグリースアップが行われるよう対策を採った。
