航空重大インシデント調査報告書

所 属	日本航空株式会社
型 式	ボーイング式777-300ER型
登 録 記 号	JA743J
インシデント 種 類	発動機の破損(破片が当該発動機のケースを貫通した 場合に限る。)に準ずる事態
発 生 日 時	平成29年9月5日(火)11時00分ごろ
発 生 場 所	東京国際空港

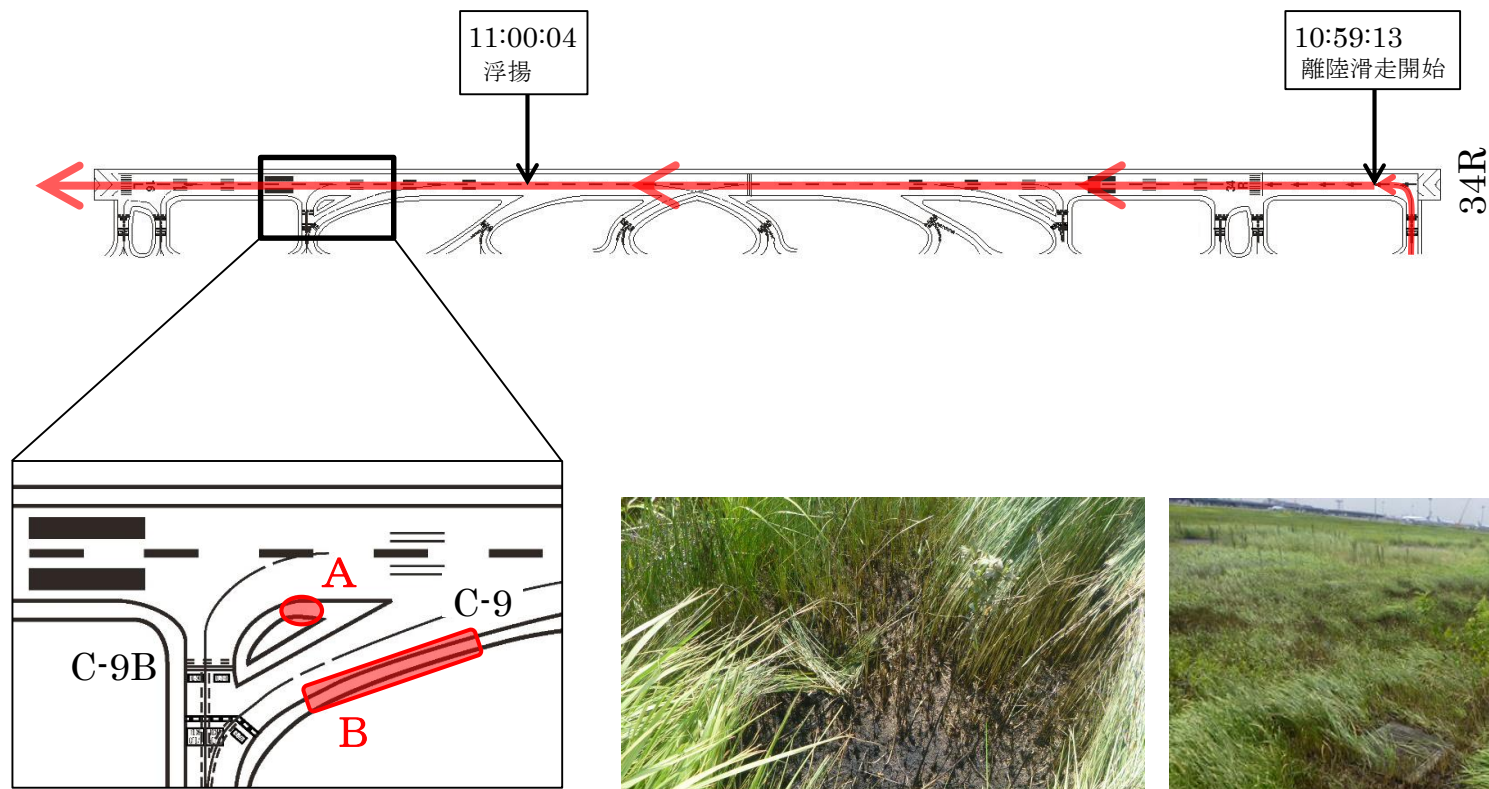
付図1 草地の燃焼位置

- 同機が離陸した滑走路は点検のため閉鎖
- 滑走路上及び滑走路周辺から多数のエンジンの破片を回収
- 同機が離陸した付近の滑走路横の草地が燃焼、空港消防により消火

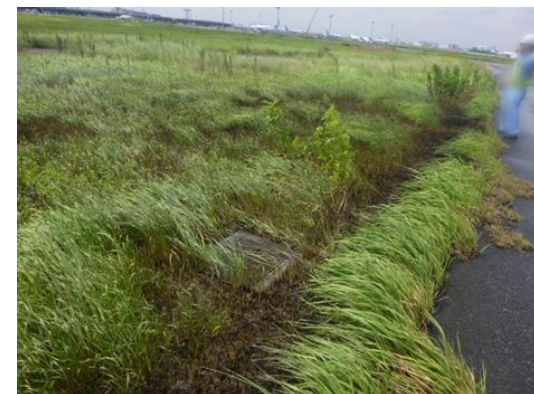
B地点 約15m×1m

付図2 草地が燃焼した状況

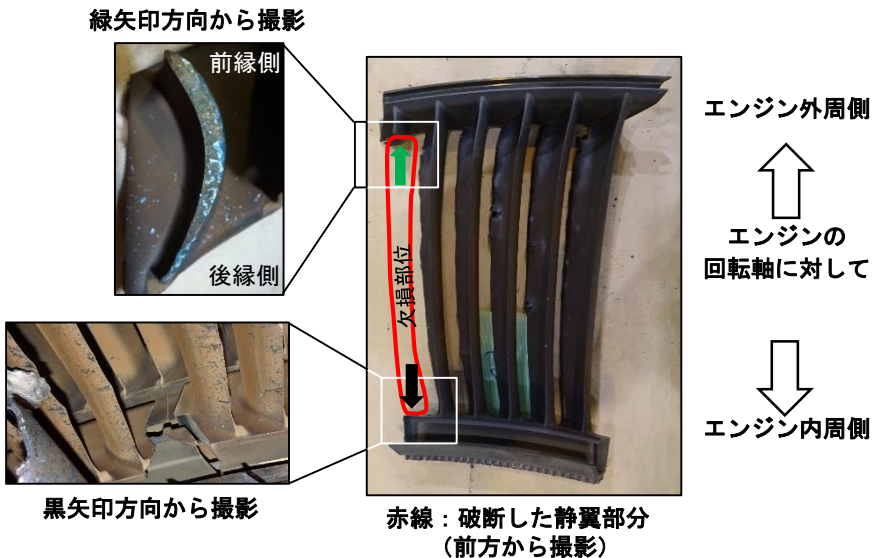
図2 LPT第5段静翼セグメントの欠損した静翼の状況

- 本重大インシデントは、同機が離陸した直後に、第1(左側)エンジンの低圧タービン(LPT)の複数段の静翼及び動翼が損傷したため、それらの破片の一部がタービン・リア・フレーム(TRF)に衝突して開口が発生したものと推定される。
- 低圧タービン(LPT)の複数段の静翼及び動翼が損傷したことについては、LPT第5段静翼の1枚が破断したことによるものと推定される。
- LPT第5段静翼の1枚が破断したことについては、アーチバインディング(*)による応力集中により生じた亀裂がエンジンの運転に伴う繰り返し応力により破断に至ったものと推定される。

- (1) 航空機の損壊の程度 : 小破
- (2) 第1(左側)エンジンの破損状況
 - ① 低圧タービン(LPT)第5段静翼1枚が欠損(図2)
 - 低圧タービン(LPT)第5段静翼セグメントのプラットホーム側面に摩耗あり(図3)

- LPT第5段静翼セグメント同士の間隙の拡大
 - 設計変更後のLPT第5段静翼セグメントへの交換
 - 技術通報(SB72-0821)に従ったセグメントの改修
- 設計変更前のLPT第5段静翼セグメントの点検
 - エンジン整備工場での繰り返しBSI(内視鏡による点検)
 - 運用中のエンジンに対する繰り返しBSI(内視鏡による点検)
 - ✓ エンジン製造者は、運用中のエンジンにおけるBSIの方法及びBSIを繰り返し実施する適切な間隔を技術通報により通知することが望ましい。

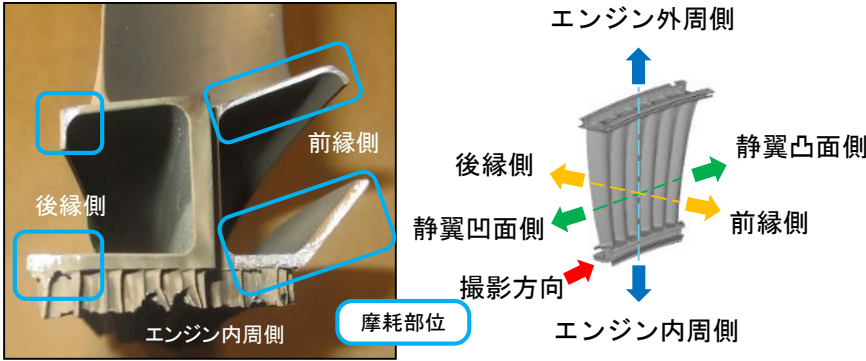
図3 LPT第5段静翼セグメントのプラットホーム側面の摩耗

- 本事案における、「アーチバインディング」とは、隣り合うLPT第5段静翼セグメントの内周側プラットホーム同士がエンジンの運転による熱膨張により密着して、内周側プラットホームの動きが拘束される状態のことをいう。
- この時、内周側プラットホームの応力がセグメント全体に伝わり、静翼凹面側の最も外側の静翼におけるエンジン外周側の後縁側の応力が増加する。

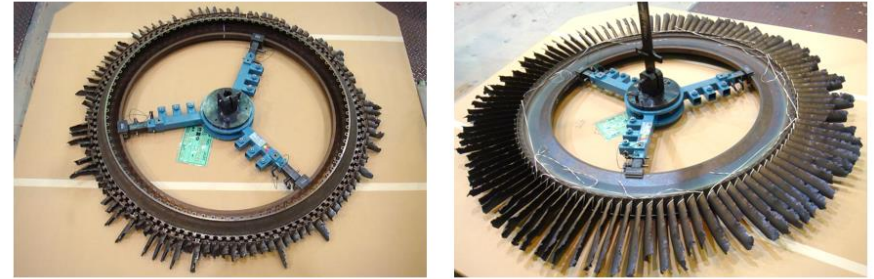
図4 LPT第5段(左側)及び第6段(右側)動翼の損傷状況

- ② 低圧タービン(LPT)第5段静翼後方の第5段動翼及び第6段動翼が全周にわたり損傷(図4)
- ③ 低圧タービン(LPT)後方に取り付けられたエンジンケース後部のタービン・リア・フレーム(TRF)の下方位置に約6cm×約1cmの開口、亀裂と窪み(図5)
- ④ 低圧タービン(LPT)第5段静翼よりも前方には損傷痕跡なし
エンジン内部に異常燃焼の形跡なし
- ⑤ エンジンカウルに損傷なし

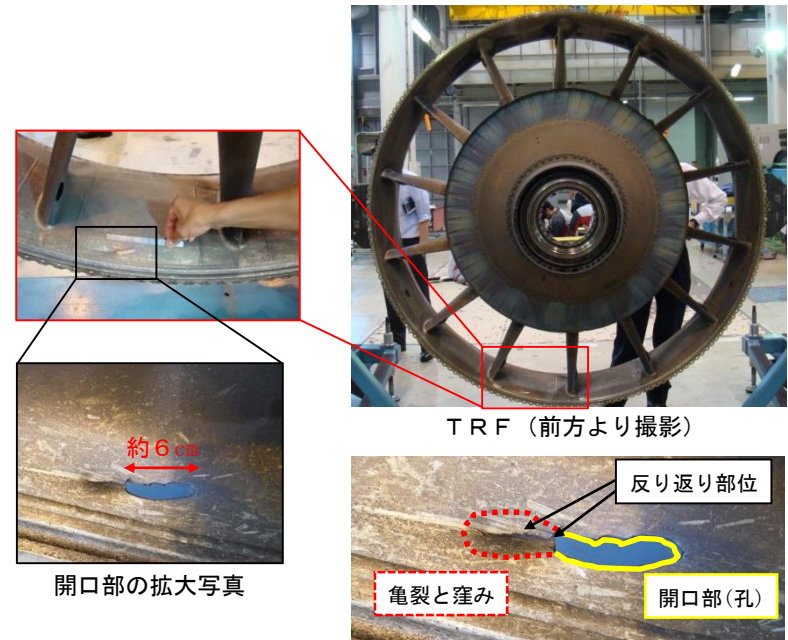
図5 TRFの開口部

- 本重大インシデントは、第1(左側)エンジンの低圧タービン(LPT)の複数段の静翼及び動翼が損傷したため、それらの破片の一部がタービン・リア・フレーム(TRF)に衝突して開口が発生したものと推定される。
- 低圧タービン(LPT)の複数段の静翼及び動翼が損傷したことについては、LPT第5段静翼の1枚が破断したことによるものと推定される。
- LPT第5段静翼の1枚が破断したことについては、アーチバイディングによる応力集中により生じた亀裂がエンジンの運転に伴う繰り返し応力により破断に至ったものと推定される。

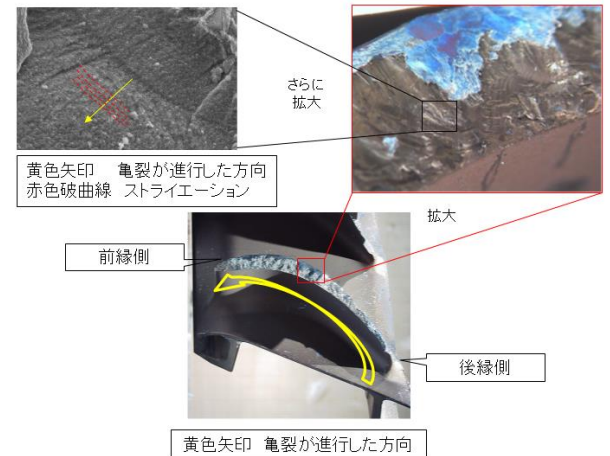
図6 欠損した第5段静翼の破面の状況

第1(左側)エンジンの破損は、最初に低圧タービン(LPT)第5段静翼の一枚が破断したことにより発生。このことから、破面解析は、欠損した静翼の破面に対して、走査型電子顕微鏡を用いて行った。

- 縞模様の痕跡(ストライエーション)が多数確認された。
→ 繰り返し応力による疲労破壊を示す
- まとまったストライエーションとストライエーションの間にアレストライン*1が周期的に確認された。→ アーチバインディング*2の影響によるものと推察
