航空重大インシデント調査報告書

所 属	日本航空株式会社
型 式	ボーイング式767-300型
登録記号	JA8980
インシデント種類	発動機の破損(破片が当該発動機のケースを貫通した場合に限る。)に準ずる事態
発生日時	平成30年5月24日 15時55分ごろ
発生場所	熊本空港の南西約6km 高度約7,500ft

運輸安全委員会
令和2年7月

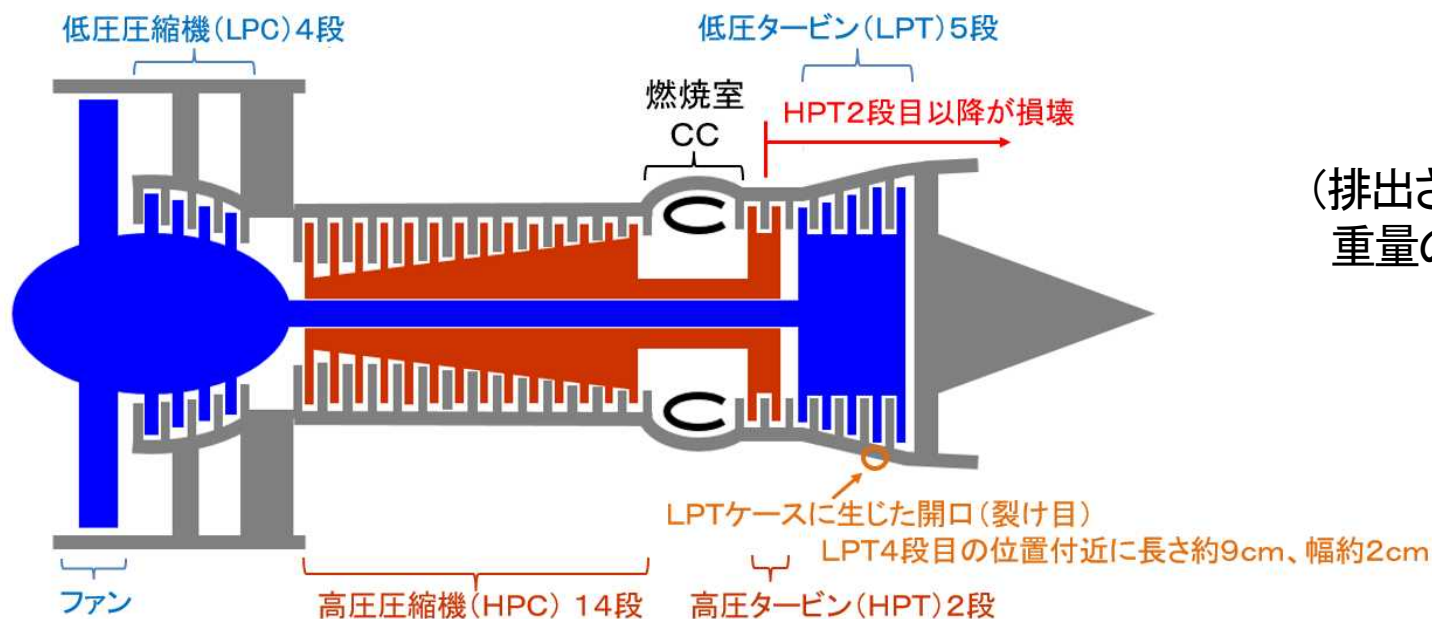
報告書 図2 エンジンの構成及び損傷部(抜粋)

- (1) 航空機の損壊の程度 : 小破
- (2) エンジンの損壊 : 第1エンジンのHPT2段目以降が損壊(下図参照)
- (3) 地上の被害

同エンジンから排出された内部部品の破片により、本重大インシデント発生地点付近の地上において、建物の窓ガラス及び屋根等並びに車両のフロントガラス等が損傷する被害が生じた。排出された破片のうち、回収された破片は約400個であり、それらの重量は重いもので約70gであった。

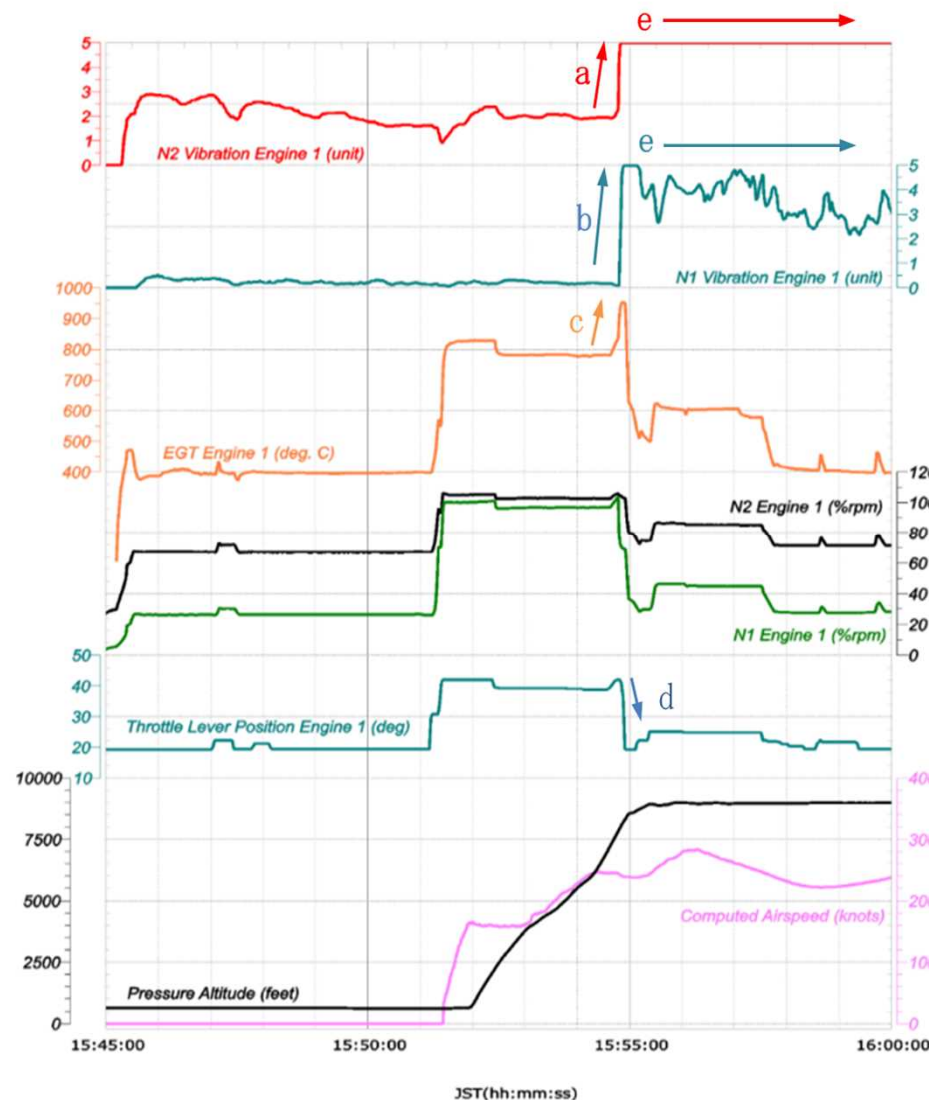
報告書 図5 QARの記録(抜粋)

第1エンジンは、上昇中にN2側の振動値(図2の赤色部分)が測定上限値(4.99ユニット)まで急上昇し(図中のa参照)、その直後にN1側(図2の青色部分)の振動値が測定上限値まで(図中b参照)、EGT(排ガス温度)が約950°Cまで(図中c参照)急上昇した。

その後、N1側の回転数が急激に低下し、ほぼ同時にN2側の回転数も低下した。それから5秒後にはスラストレバーがアイドルまで下げられた(図中のd参照)。

エンジンの回転数(N1及びN2)は、着陸するまでアイドル位置の付近に維持されていたが、N1及びN2側の振動値は高いままであった。

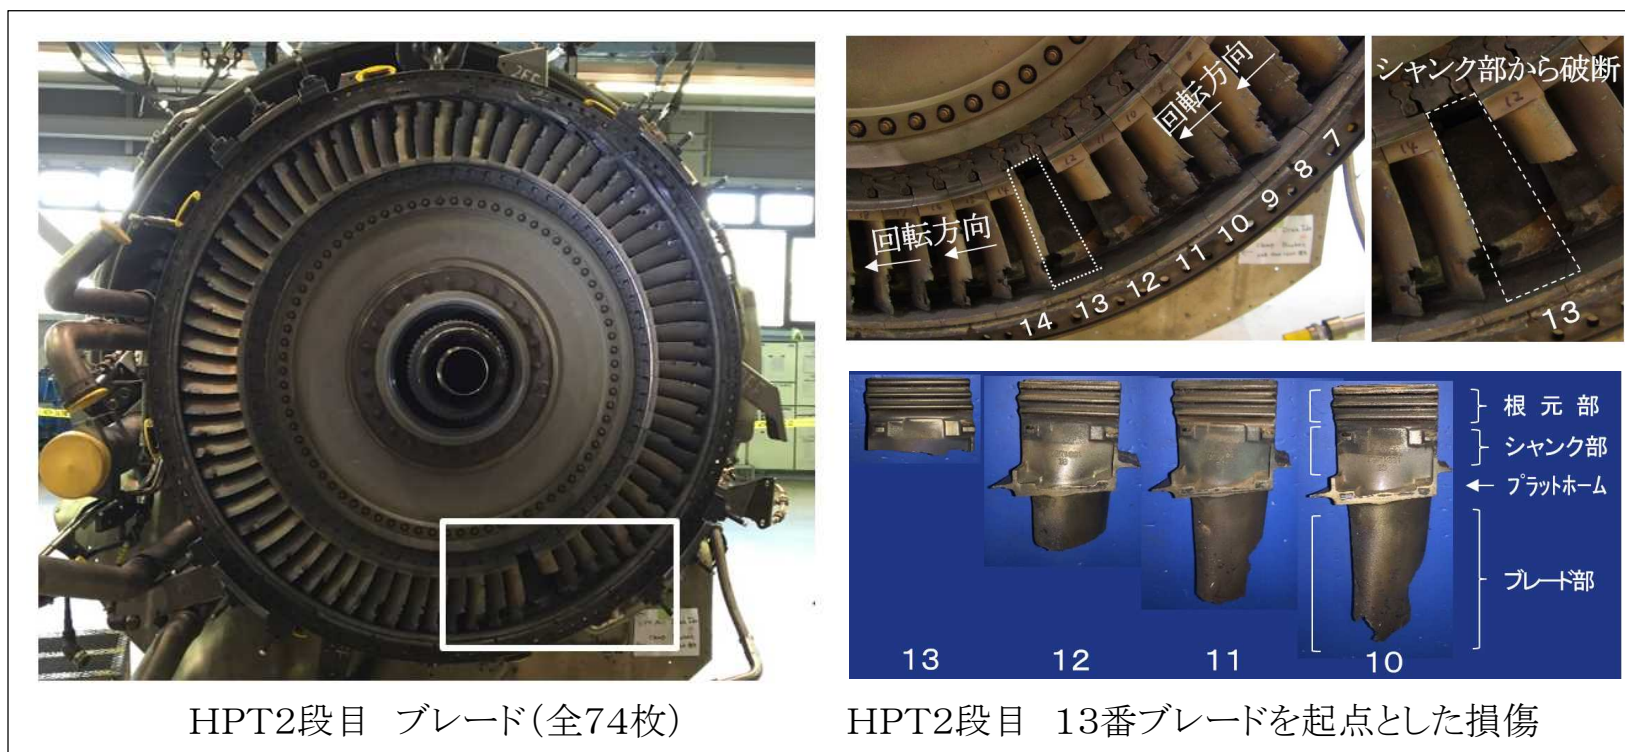
報告書 図3 破損したHPT2段目ブレードの状況(抜粋)

同エンジンのHPTのブレードは、HPT2段目から後段が損壊していた。

HPT2段目は、4枚のブレードが破断しており、残存部分が少ない方から13番、12番、11番、10番の順であった。

同エンジンは13番ブレードの破断から始まり損壊したものと推定される。

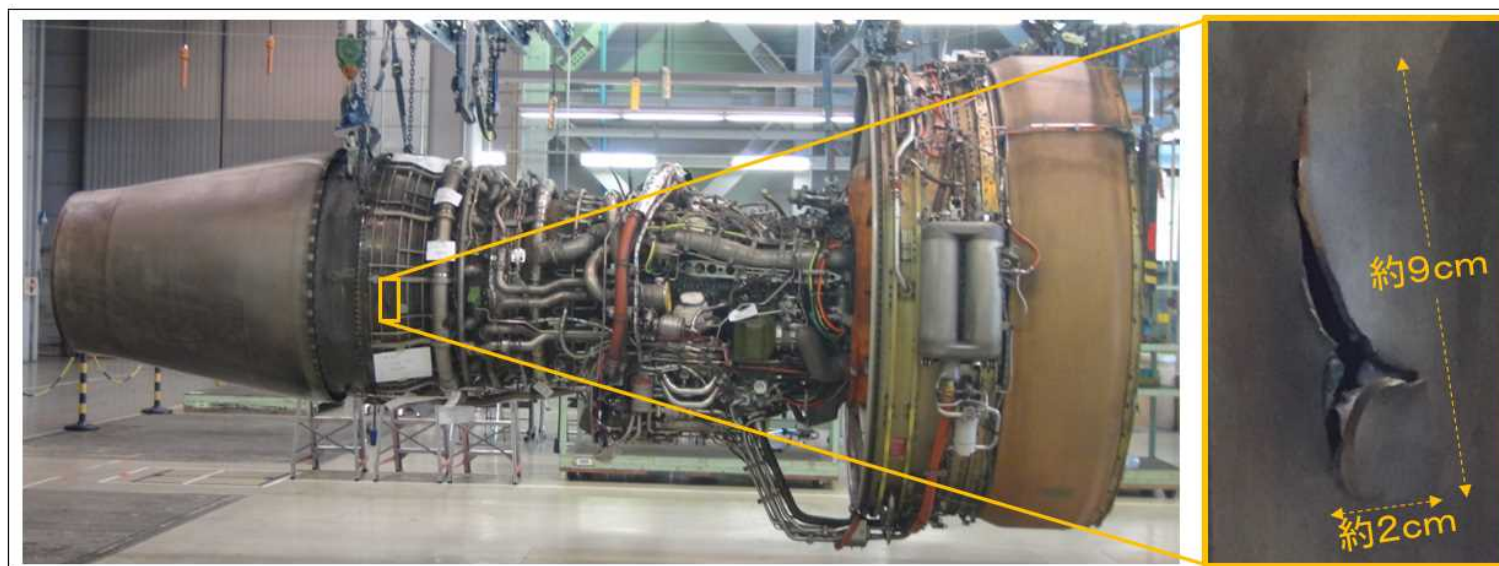
報告書 図4 LPTケースに生じた開口(裂け目) (抜粋)

LPT4段目付近に、長さ約9cm、幅約2cmの開口(裂け目)が生じていた。

LPTケースを覆っているコア・カウル(エンジンケースのさらに外側を覆う金属製カバー)の内側表面には破片等が衝突した痕跡がなかったことから、LPTケースに開口が発生したものの、エンジンの破片はLPTケースを貫通していなかったものと考えられる。

地上に落下したエンジンの破片は、LPTケースの開口部からではなく、エンジン排気口から排出されたものと考えられる。

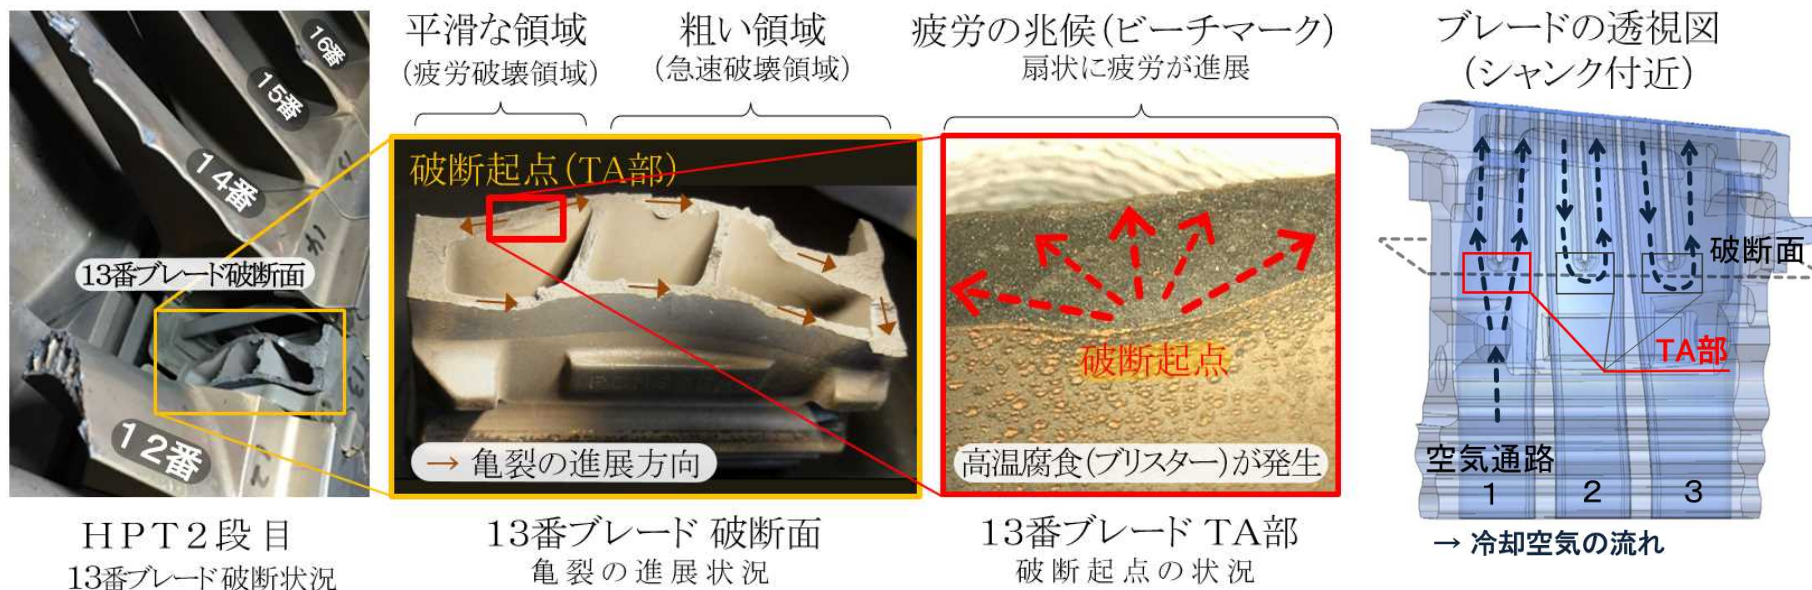
報告書 図6 13番ブレードの破断面の状況(抜粋)

13番ブレードの破断面には、平滑な領域(疲労破壊領域)と粗い領域(急速破壊領域)があり、その平滑な領域にある空気通路1のTA(Turning Around(ブレード内部を流れる冷却空気の分岐・折り返し))部を起点に亀裂が進展しており、疲労の兆候を示す痕跡(ビーチマーク)が確認された。

この起点付近のアルミナイド・コーティング層には、亀裂(クラック)が発生しており、その亀裂の付近に高温状態で水泡状に膨らんだ腐食(ブリストア)が発生していた。

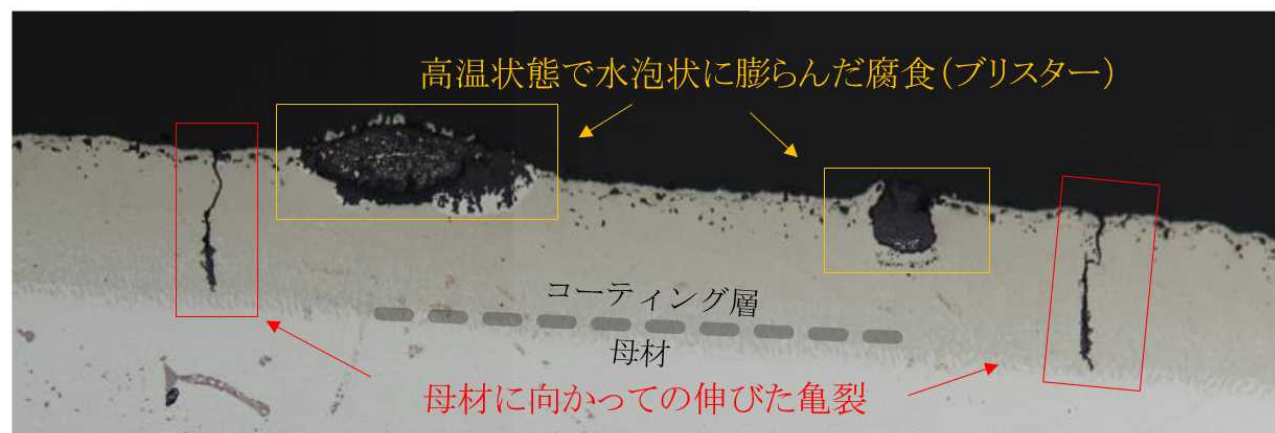
報告書 図7 13番ブレードの破断起点付近のコーティング層(断面)
(コーティング層の亀裂及び腐食の状況)
(抜粋)

この起点付近のアルミナイド・コーティング層には、亀裂(クラック)が発生しており、その亀裂の付近に高温状態で水泡状に膨らんだ腐食(ブリストア)が発生していた。

X線分析によりブレードの母材及びコーティング層に含まれる元素を調査した結果、コーティング層の高温腐食及び亀裂が存在する部位から酸化現象の痕跡である酸素、硫化現象の痕跡である硫黄の成分が検出された。

13番ブレードのTA部の亀裂は、ブレードのコーティング層に高温腐食による膨らみ(ブリストア)や亀裂が生じていたことから、コーティング層に生じたこれらの損傷を起点とする低サイクル疲労によって生じた可能性が考えられる。

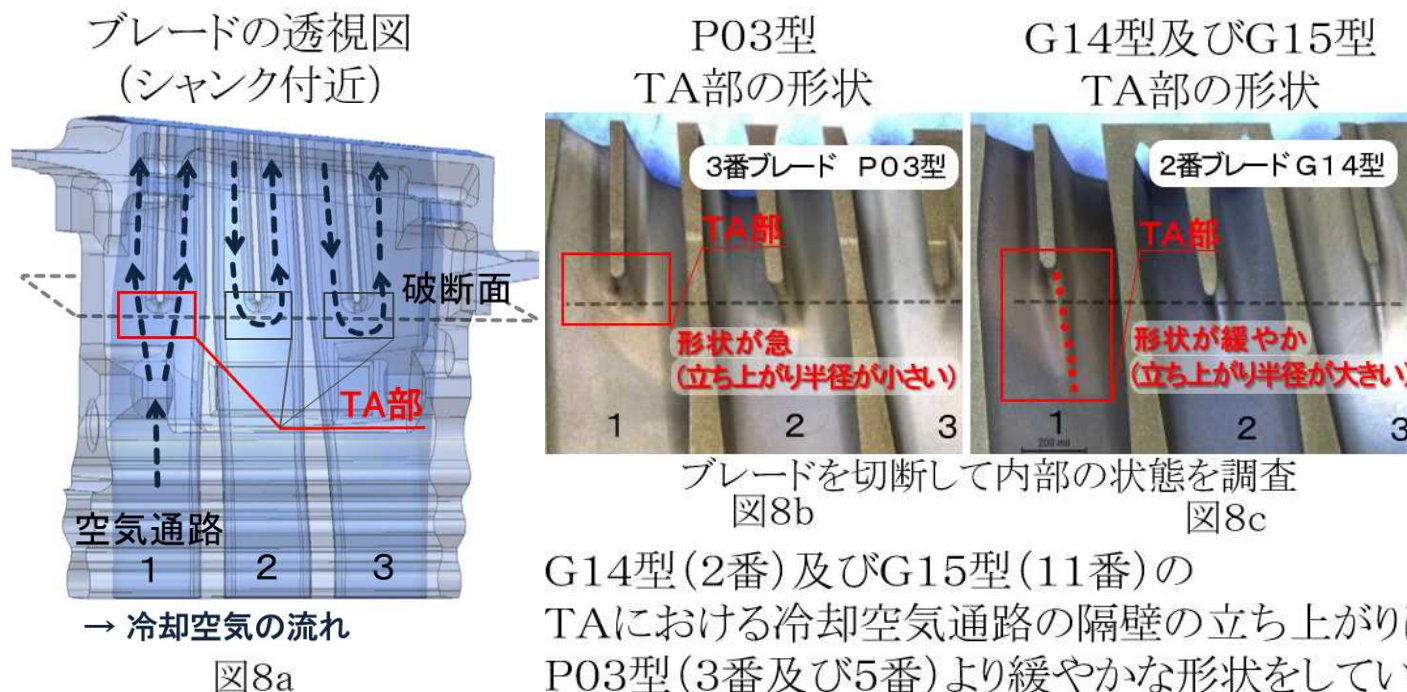
G14型及びG15型のブレードのTA部は、P03型よりコーティング層が薄く、応力が集中しにくい緩やかな形状をしていた。

G14型及びG15型には、P03型に発生したような高温腐食や亀裂は発生していなかった。

G14型(2番)及びG15型(11番)のTAにおける冷却空気通路の隔壁の立ち上がりはP03型(3番及び5番)より緩やかな形状をしている。

13番ブレードのコーティング層の亀裂が母材まで進展して、最終的に同ブレードが破断したことは、使用サイクル数が増加したこと、TA部において冷却空気通路隔壁の立ち上がりの形状が急である(TA部曲率半径が小さい)こと及びコーティング層が厚いことが重なって関与した可能性が考えられる。

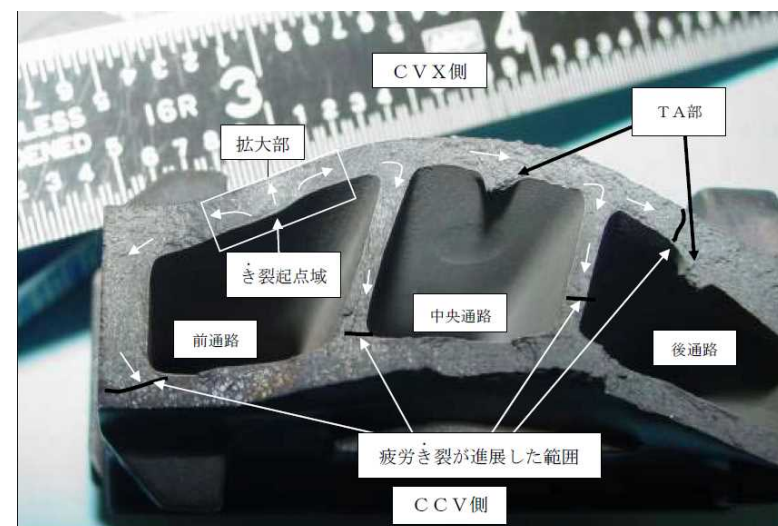
JA767B 航空重大インシデント報告書 写真18(抜粋)

平成17年12月1日に発生したJA767B(ボーイング式767-300型)の航空重大インシデント(インシデント種類:発動機防火区域内における火炎の発生、運輸安全委員会航空重大インシデント報告書AI2009-1-1)は、右エンジンのHPT2段目58番ブレードの破断によりエンジンが損壊するとともに、エンジンの振動により燃料の配管が破断し、漏れ出した燃料に引火して火炎が発生したものであった。

JA8980のHPT2段目13番ブレードは、JA767BのHPT2段目58番ブレードと同じ部品番号で製造されたものであり、コーティング層に生じた高温腐食、亀裂及び破断の状況が類似していた。
