航空重大インシデント調査報告書

所 属	日本航空株式会社
型 式	ボーイング式777-200型
登録記号	JA8978
インシデント種類	発動機の破損(破片が当該発動機のケースを貫通した場合に限る)に準ずる事態
発生日時	令和2年12月4日(金)11時52分ごろ
発生場所	那覇空港の北約50km FL170(高度約5,200m)

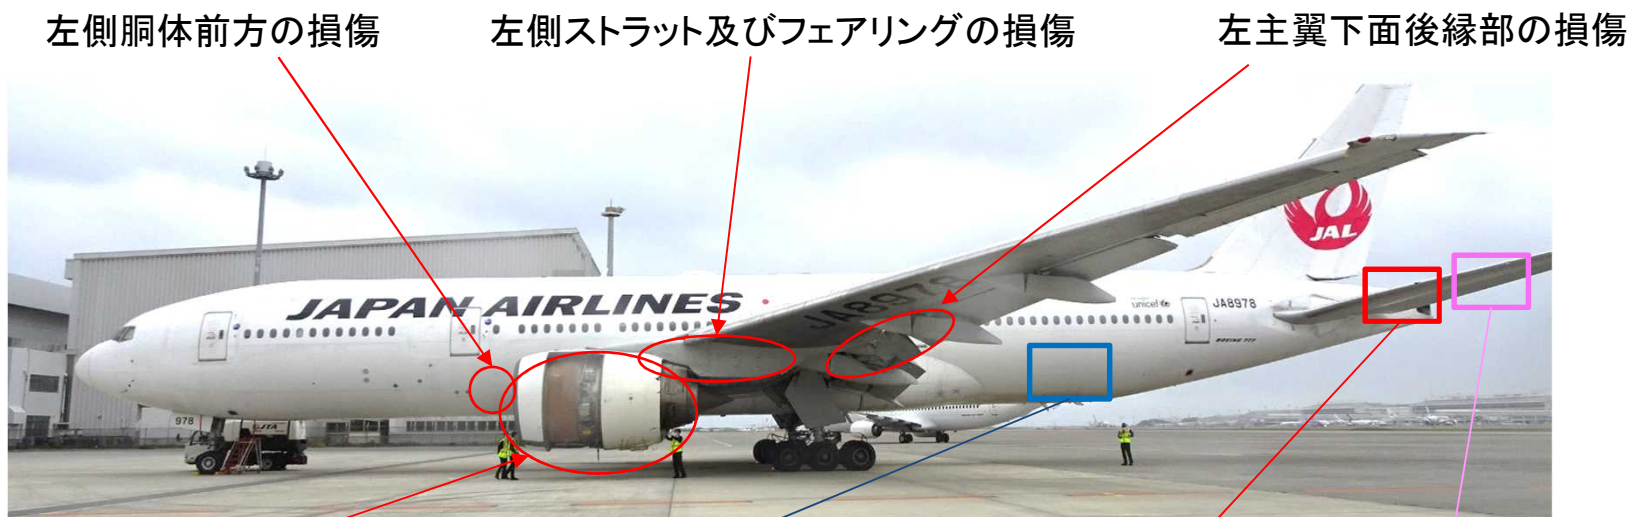
左側胴体前方の損傷

左側ストラット及びフェアリングの損傷

左主翼下面後縁部の損傷

エンジン及びカウリングの損傷

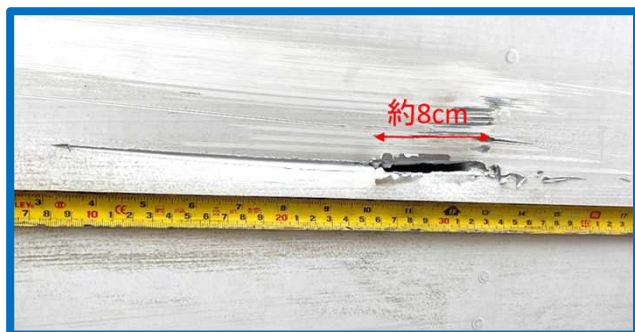
胴体左側後方の損傷

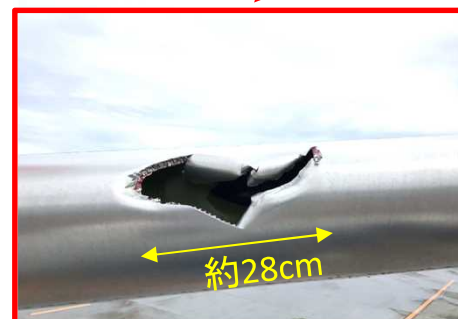
左側水平尾翼前縁の損傷

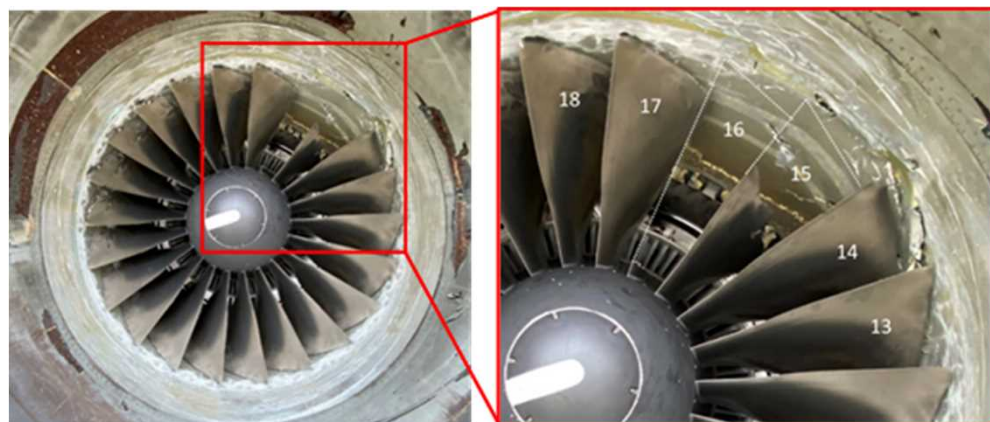
図4 ファンブレードの破断

- 左側エンジンのファンブレード22枚のうち1枚(16番)が根元部から、1枚(15番)が中間部から破断しており、破片は発見されなかった(図4)。16番ファンブレードの破断面には疲労破壊の痕跡を認めた。
- ファンケースは、ファンブレードが破断しても破片が突き抜けないようにアラミド繊維(ケブラー)で強化されている。そのケブラーの一部が膨らんで外側の層のみが破れていたがファンブレードやエンジンの部品等が貫通した痕跡は認められなかった(赤丸)。

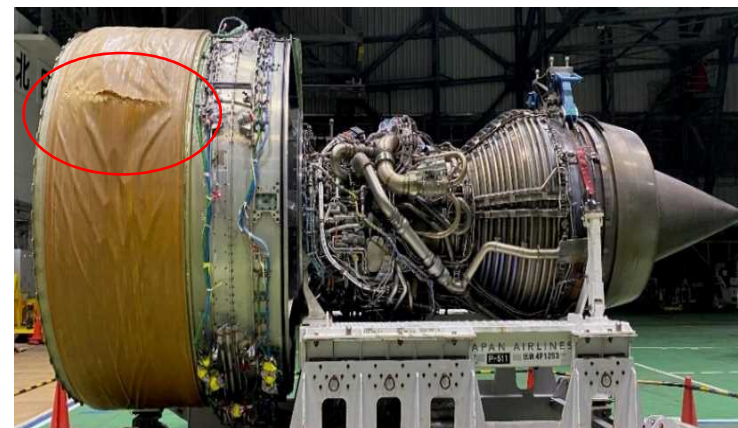
ファンケースの損傷

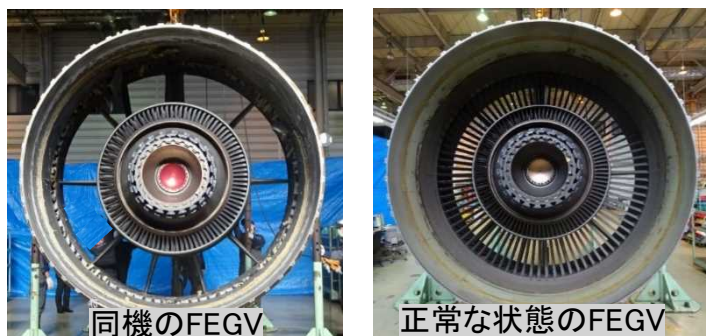
図7 FEGVの損傷状態

- ファンブレードのすぐ後方には、整流を目的としたファンエグジットガイドベーン(以下「FEGV」という。)が計82枚取り付けられていたが、これらが全て脱落していた。
- 全てのファンブレード(15番及び16番を除く)に凹み、めくれ、欠損、曲がり等の損傷を認めた(付図3)。
- エンジン内部の全ての段(ステージ)のステーター及びブレードに打痕、亀裂、欠損等の損傷を認めた。

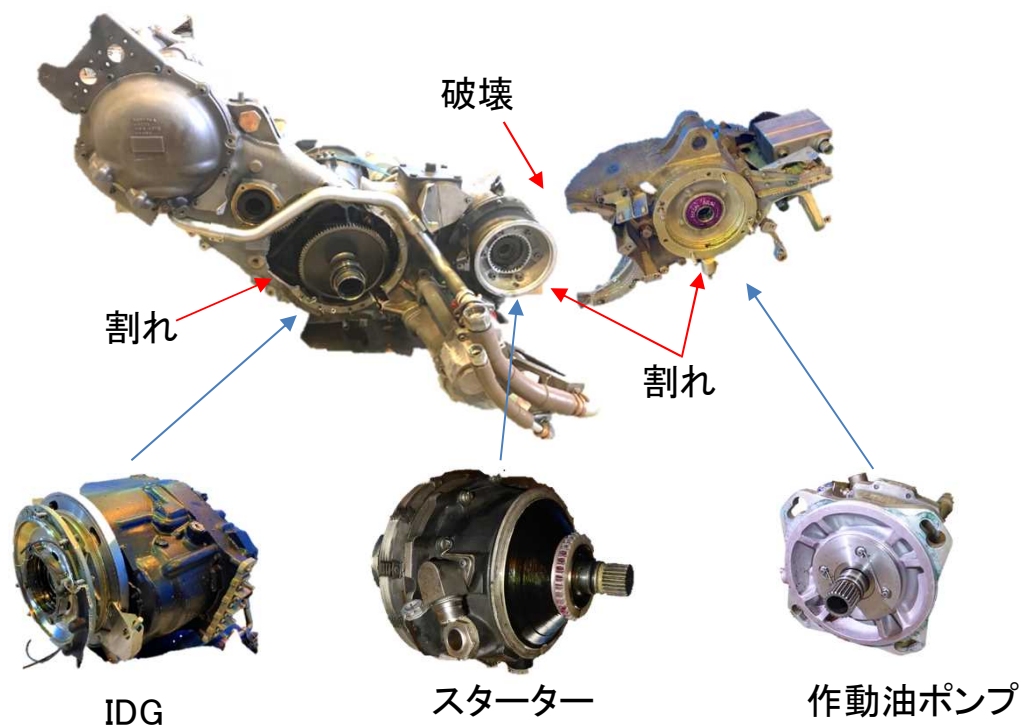
付図6及び7 MGBの損傷状態

○メインギアボックス(MGB)が破壊していた(付図6)。

○MGBの燃料ポンプ(FPU)取付部が割れ、FPU及び燃料調量装置(FMU)がMGBから抜け出していた。燃料の漏れはなかった(付図6)。

○MGBの発電機(IDG)取付部が割れ、IDGがMGBから抜け出していた(付図7)。

○MGBのスターター取付部及び作動油(Hydraulic)ポンプ取付部が割れていた(付図7)。

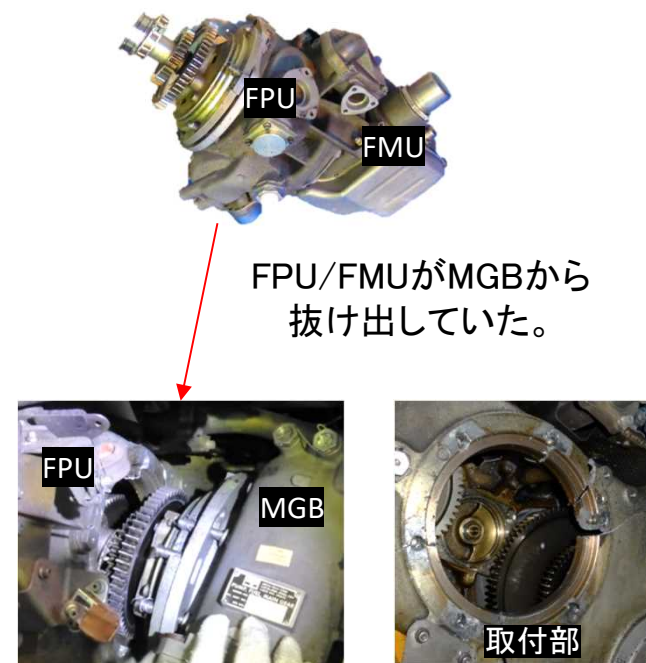
FPU取付部の状態

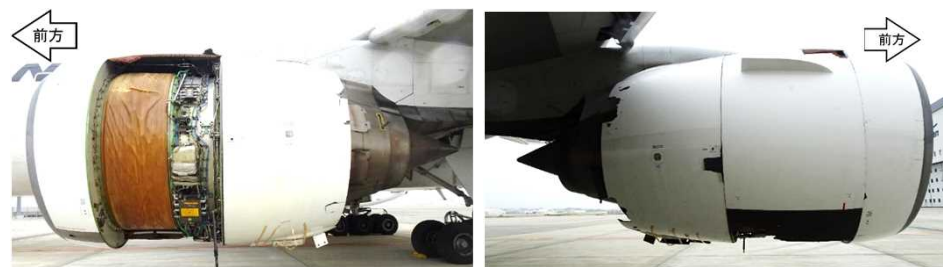
図9 ファンカウルの損傷状況

- カウリング類(インレット、ファンカウル、リバースカウル)が損傷していた。左側ファンカウルは約80%(重量約83kg)、右側ファンカウルは約20%(重量約26kg)が脱落していた(図9)。
- インレットの一部が脱落したことについては、飛散したファンブレードの破片によりインレット内面の消音パネルが損傷し、その一部が剥がれたためと推定される。
- ファンカウルの一部が脱落したことについては、ファンブレードの破断により発生した偏心回転及び共振により、インレットが損傷及び変形し、ファンカウルの形状が保持できなくなったか又は、ファンカウルの前縁部の拘束が弱まったため、両側のファンカウルが破壊した可能性が考えられる。
- リバースカウルの一部が脱落したことについては、破断したファンブレードの破片又は脱落したFEGVが飛散したことにより破損したためと推定される。
- 左側水平尾翼が損傷したことについては、FEGVが飛散して衝突したものと推定される。
- 胴体左側後方が損傷したことについては、FEGVが飛散して衝突した可能性が考えられる。

- ・ファンブレードが破断時のインレット、ファンカウル等の保護を強化するため、インレットを強化型に改修するとともに、ファンカウルの健全性を確認する水分混入検査を実施。

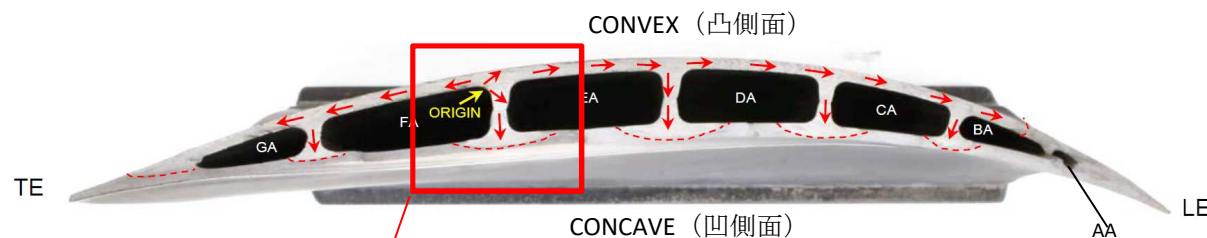
図13 16番ファンブレード破断面

- 15番ファンブレードの破断面の目視調査により、疲労破壊の痕跡はなく、同ブレードの破断は、過大な引張応力及びせん断応力によるものであった。
- 16番ファンブレードを調査したところファンブレード内部の中空部の凸側面のフィレット部に疲労破壊の特徴である貝殻状の模様及び放射状の模様を認めた。亀裂は、起点からファンブレードの凸側面に放射状に進展している(図14)。

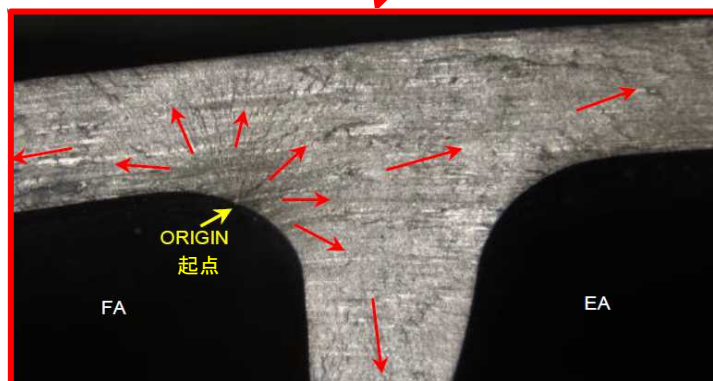
図14 疲労破壊の起点領域

- 16番ファンブレードの疲労破壊の起点部は、キャビティFAのフィレット部であったと認められる。起点部には、ノジュール(母材に付着している小さな粒状の小塊)を認めた。ノジュールは、成分分析の結果から、ファンブレードの材料(Ti-6Al-4V)に起因するものと推定され、ファンブレードを製造する際の機械加工の工程で、冷却が不十分な状態での研磨作業を行ったことにより、溶融金属が火花状態で飛散し、高温のまま衝突し溶着してできたものと推定される。
- ノジュールが溶着した母材部分には α ケースを認めた。 α ケースの部分は比較的脆く、疲労強度が低下することから、この部分が亀裂の起点となったものと推定される。

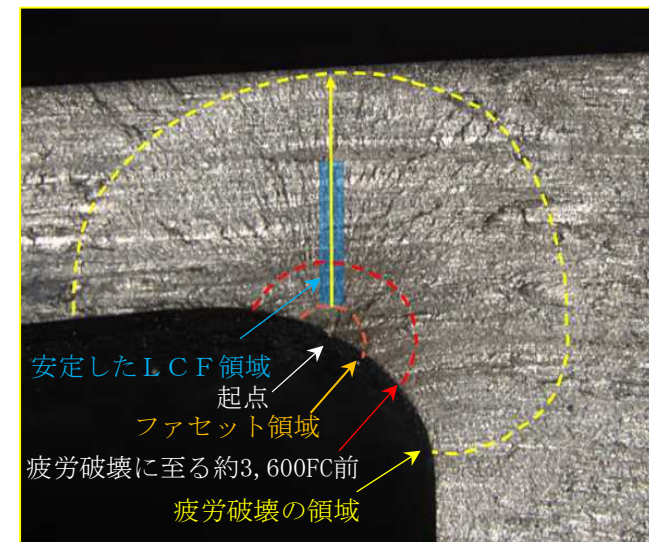
図19 疲労破壊の時期と領域

○疲労破壊の発生時期を特定するために、ストライエーション数に基づく亀裂の成長評価を行った。その結果、亀裂の発生時期は、6,000FC以上前と推定され、2018年6月に実施した3,633FC前のTAI検査時には、深さ約0.055inの亀裂が発生していたが、これが検出されなかったものと推定される(図19)。

- ・ファンブレードのTAI検査を6,500FCごとから1,000FCごとに短縮。
- ・超音波探傷検査による追加の定期検査を275～550FCごとに実施。

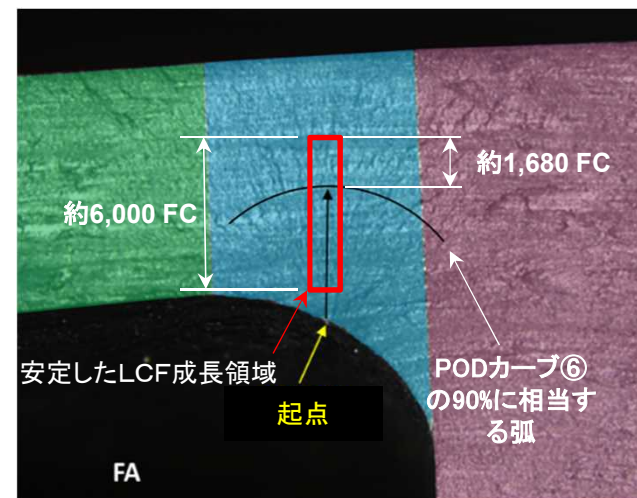
図29 破断までの残りの飛行回数(FC)の評価

- 亀裂の起点となったフィレット部におけるTAI検査では、破断に至る約1,680FC前まで亀裂が成長してようやく、90%の確率での検出が可能になることを意味している(図29)。
- TAI検査の間隔は、P&W社により、90%以上のPOD(欠陥検出確率)が確保されるように決定されていたが、それまでにフィレット部に欠陥が生じた事例がなかったこともあり、TAI検査の特性が十分に考慮されていなかったものと考えられる。
- 本重大インシデント発生時の同型式系列エンジンのファンブレードの検査手法及び検査間隔は、フィレット部の欠陥を検出するためには不十分なものであったと考えられる。
