エアーニッポン株式会社所属ボーイング式737-700型  
JA16ANに係る重大インシデント調査について  
(経過報告の説明資料)

運輸安全委員会  
平成24年8月

# JA16AN航空重大インシデント調査経過報告

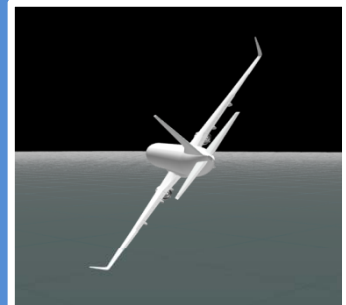
ラダートリム操作開始時

ラダートリムを操作した。左側に6秒間保持し、  
2秒間中立に戻し、再度左側に6秒間保持した。  
副操縦士は、ドアロック解錠のつもりで、  
誤ってラダートリムを操作した。

ラダートリムを誤って操作したことに気付く要素が次のようにあったが、手元を見るまで副操縦士は誤りに気付かなかった。

- ①ラダートリムとドアロック解除スイッチの位置・形状・操作性の違い。
- ②左ラダーペダルが前方に、右ペダルが後方に18mm変位したこと。
- ③操縦桿のホイールが右側に約10度～約21度まで変位したこと。
- ④右側に傾いていた機体が、水平を超えて左側に傾き始めたこと。
- ⑤操縦桿のコラムが約2度後方(手前)に変位したこと。

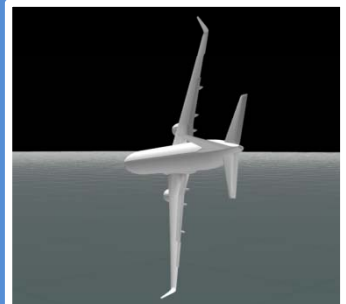
この操作によって約80度をピークに回復に向かった。

約80度で止まったロール

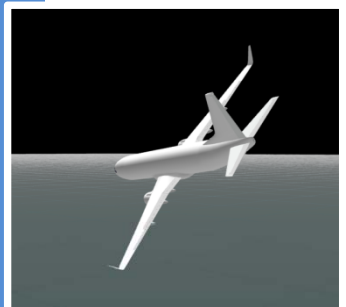
操縦桿のホイールは、力を緩めたため反転し、  
ほぼ中立の位置まで戻った。

約50度まで回復していた左側ロールが、  
この操作によって再び深くなり最大(131.7度)になった。

約50度まで回復したロール

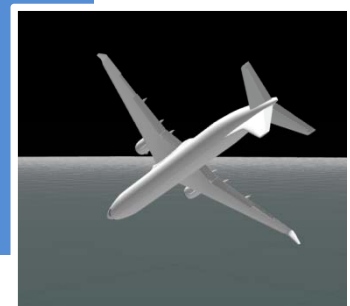
- ①失速警報が作動した。
- ②ラダートリムを右に戻す操作が3秒間行われた。
- ③②の操作の間、十分に右側にホイールが操作されなかった。
- ④機首下げが最大(35°)となった。
- ⑤飛行高度が急激に降下していった。

約131.7度となったロール

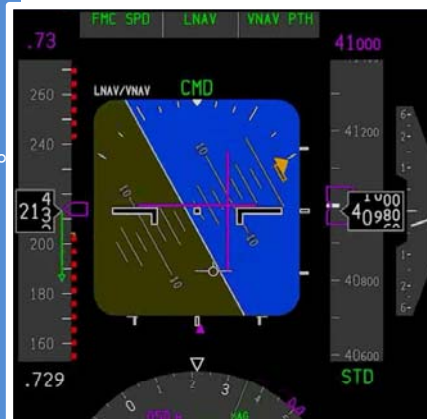
シミュレータの計器表示

- ①ラダートリムを一定以上大きくすると、オートパイロットだけでは飛行姿勢を維持できなかった。
- ②ラダートリムを大きく（長時間操作）すると、大きくなるほど急激にロールした。
- ③約50°のロール状態からでも、ホイールの回復操作で機首下げ、急降下に至らず姿勢を回復した。

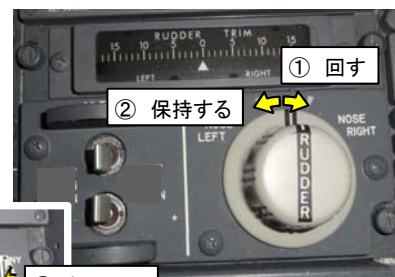
ラダートリムとドアロック解除スイッチ（ドアロックセレクター）の位置、形状、操作性の相違点と共通点が明らかになった。
