航空事故調査 経過報告 説明資料

令和6年1月2日発生
海上保安庁所属ボンバルディア式DHC-8-315型JA722A及び
日本航空株式会社所属エアバス式A350-941型JA13XJの航空事故

運輸安全委員会
令和6年12月

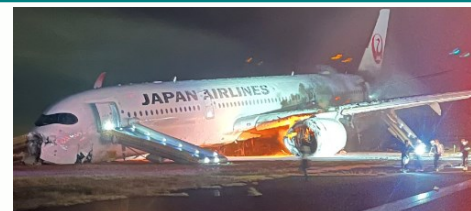
衝突後のB機

- B機は、衝突後、滑走路を滑走し、滑走路横の草地に逸脱して停止した。停止後、B機に搭乗していた乗客・乗組員は全員非常脱出した。その後、火災が広がりB機は胴体、翼等を焼失した。

- 衝突後のB機の機体の損傷の状況
- B機における非常脱出の状況
(重大な人的被害が発生しなかった要因を含む)
- 消火・救難の状況
- その他の安全に関する事項
