型 式：セスナ式172P型

登録記号：JA4029

発生場所：長野県上水内郡三水村大字芋川字内山8316番地の斑尾山
西側斜面

発生日時：平成11年8月13日 15時ごろ

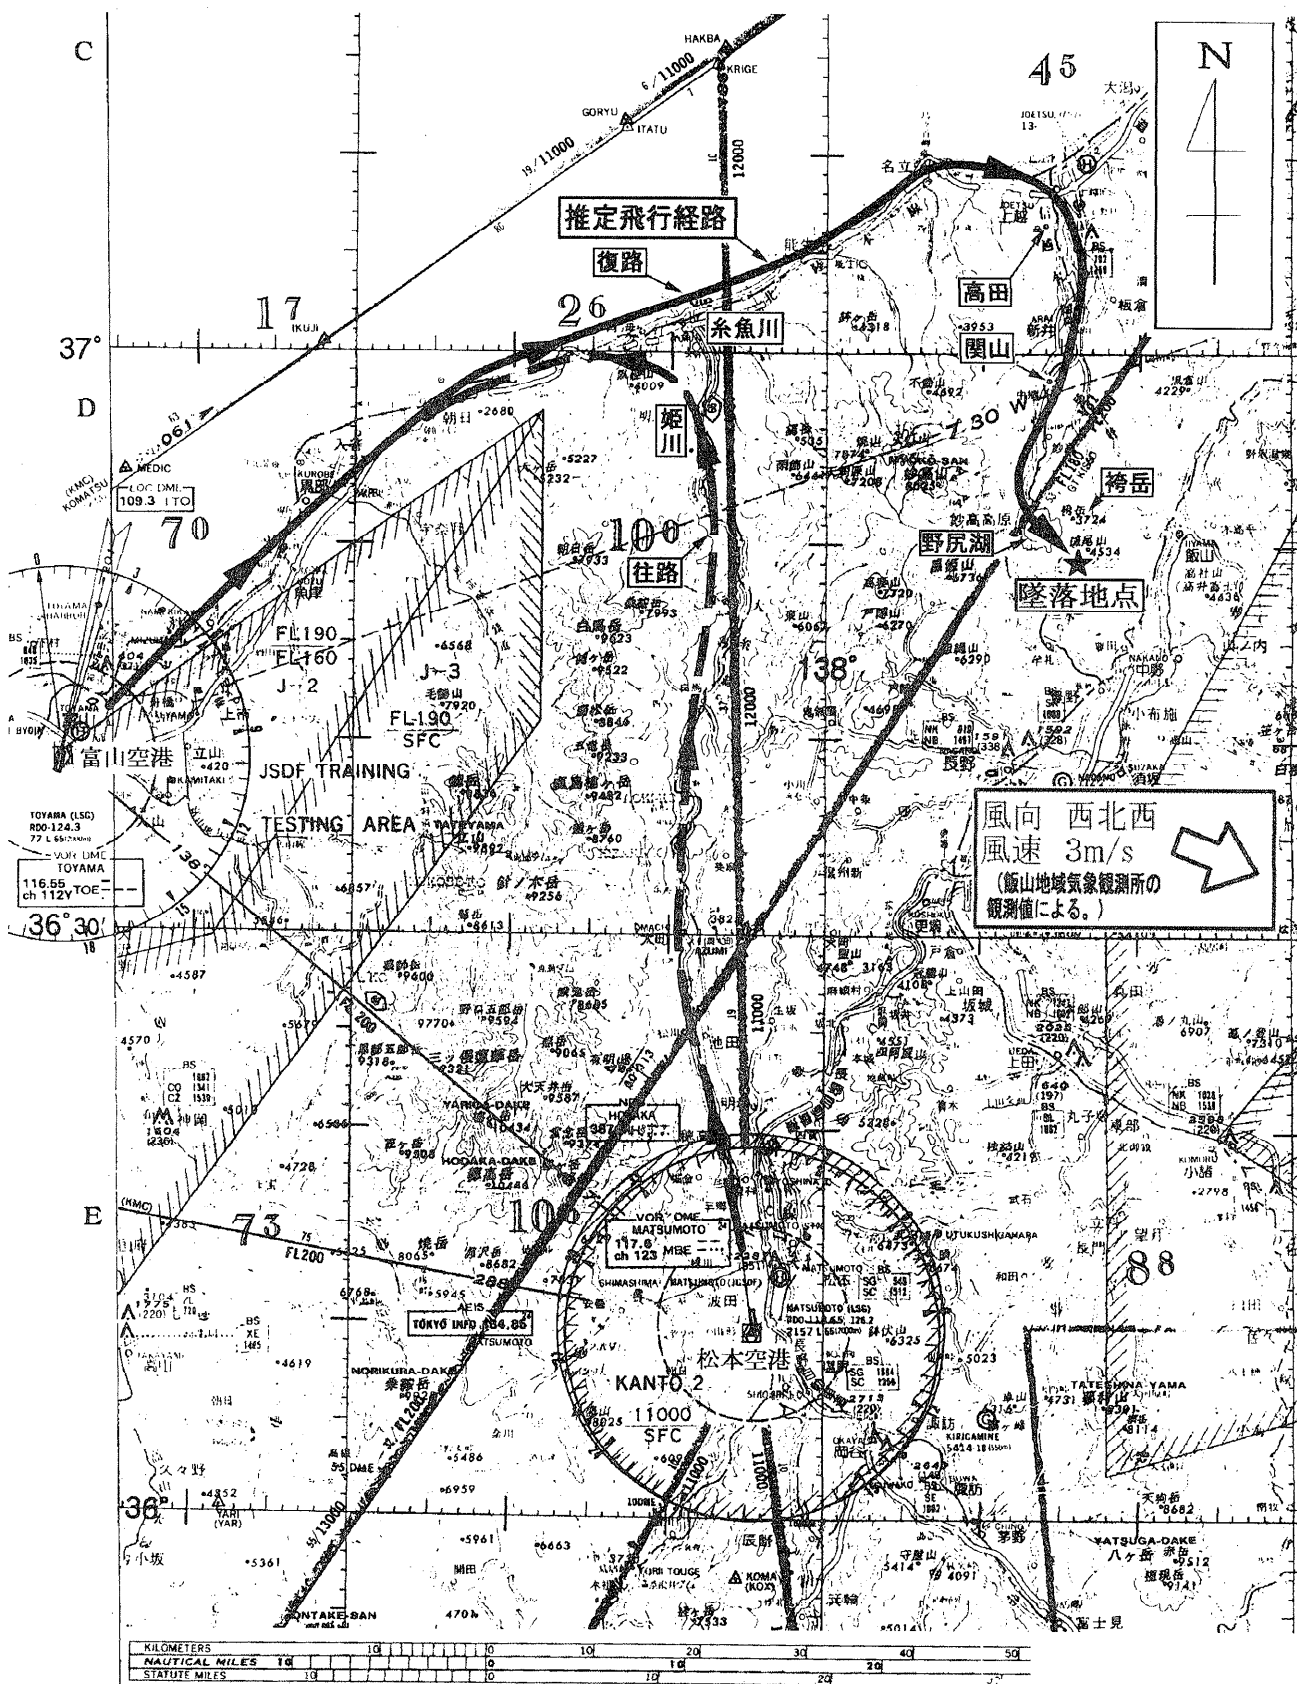
付図 1 推定飛行経路図

富山空港を14時27分ごろ離陸し、飛行計画どおり糸魚川まで飛行したが、姫川沿いには雲があり、下が見えないようなので、日本海の海岸線沿いを引き続き飛行し、上越市周辺で右旋回を行い、上越自動車道沿いに南下し、

飛行高度は、2,000ftであったが、妙高高原駅と袴岳の中間で、もやのため下が見づらくなり、また、上空に雲があって高度がとれず、地面が上がってきた。携帯のGPSでは前方の野尻湖は映っていたが、目視では、野尻湖は見えなかった。

旋回するには左右の地形が正確に分からなかったので、野尻湖の手前から上昇を決意し、雲の中に入った。エンジン回転数2,500rpm、対気速度70～75ktで上昇したが、エンジン出力には異常はなかった。引き返す心づもりで、雲の切れ間を探したが、旋回できるほど大きな雲の切れ間がなく、まだ先にチャンスがあるだろうと思った。外気温度23℃で高くていやだなと思ったが、5,000ftまで上昇すれば何とかなるだろうと思い、上昇を続けた。上昇率が300～400ft/minと思う程に上がらなかったため、4,000ftまで上がったところで引き返しを決意し、徐々に左旋回して飯山に向かった。

飯山に向かっていると、約600m目前に山の斜面を発見したので、操縦桿を引き上げたが、主車輪が樹木に接触し、機体は機首から真逆さまに前方の樹木に沿って、プロペラが接地するまで落下した。

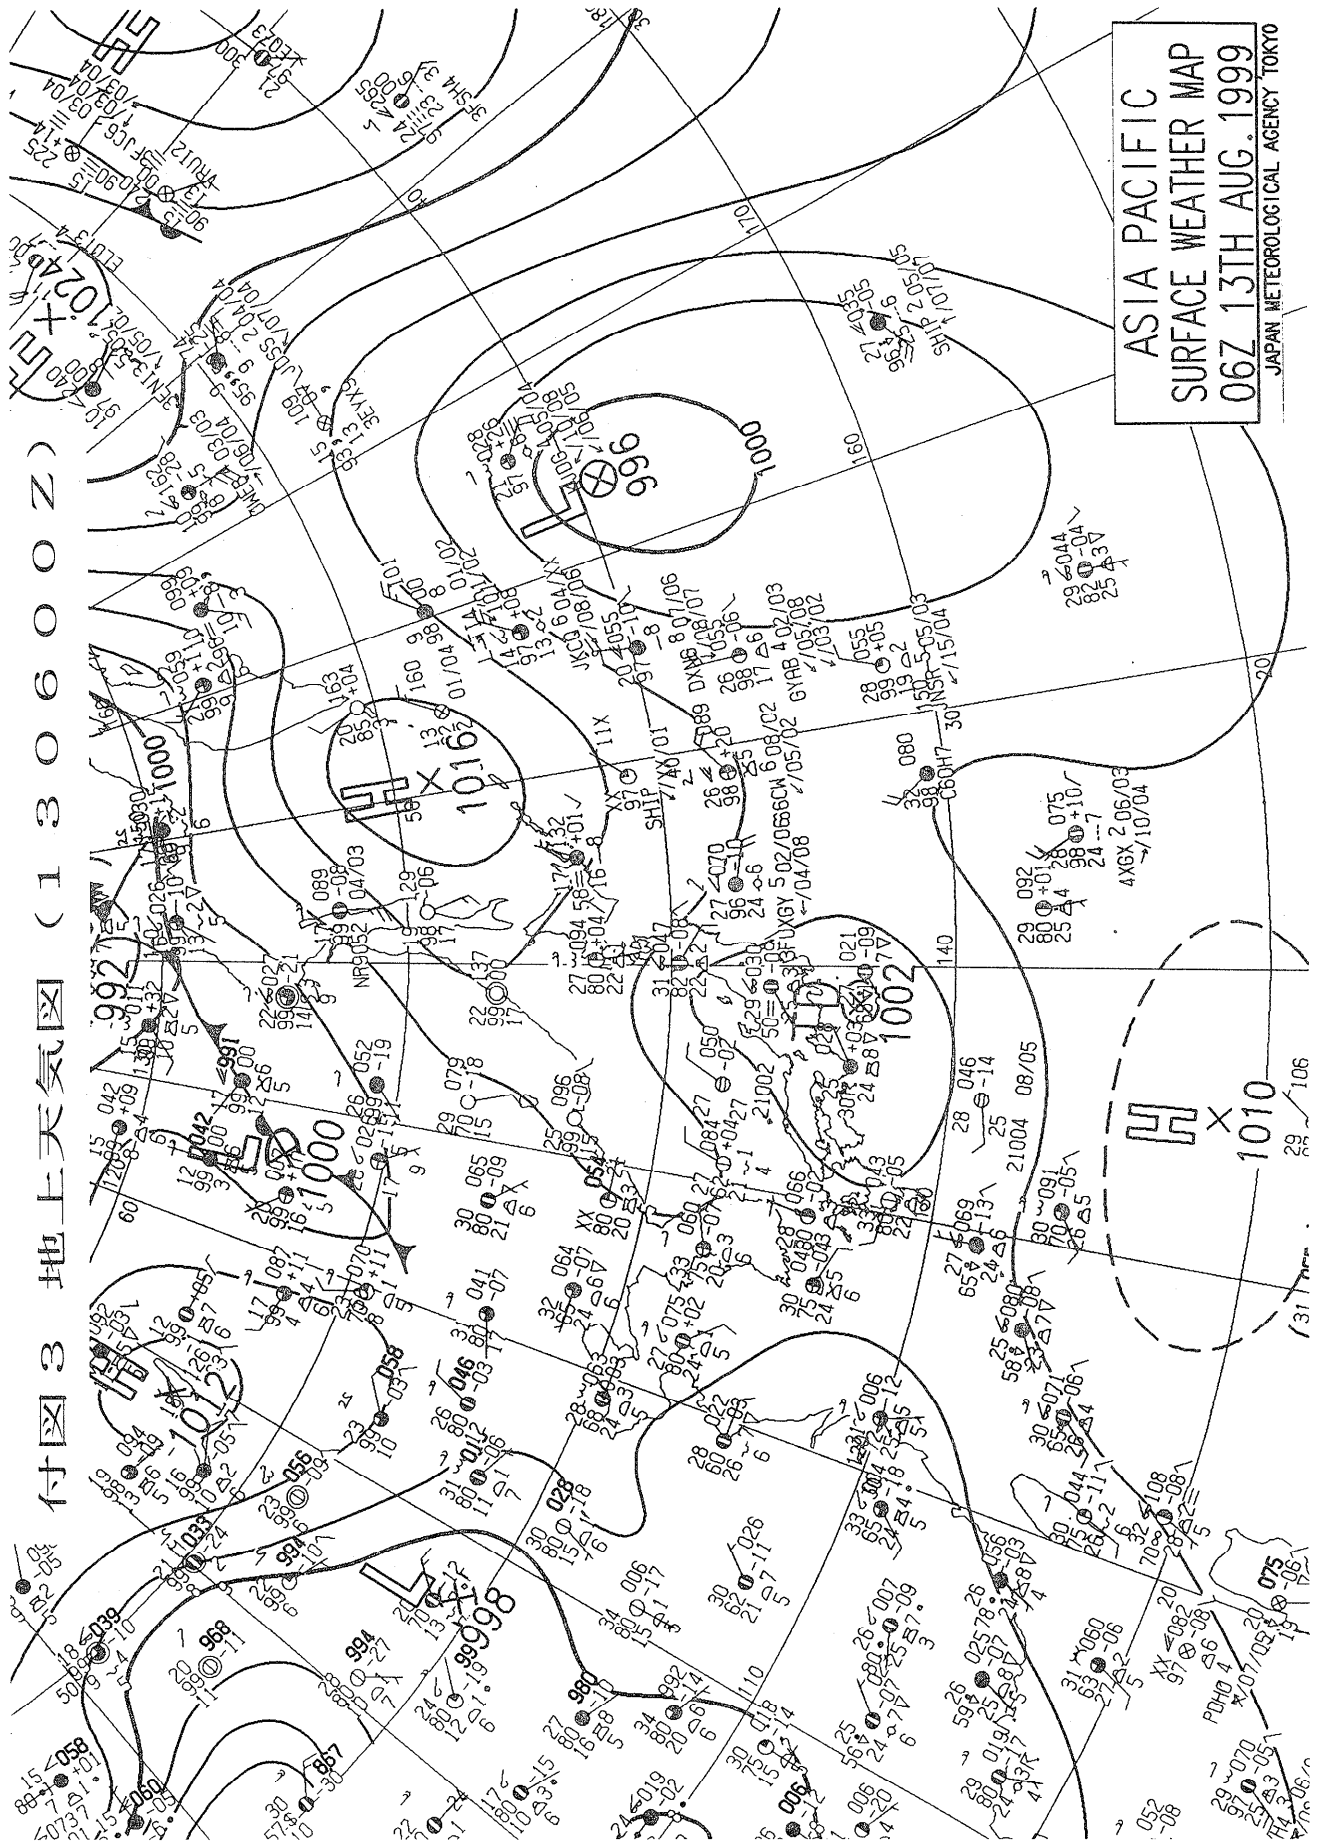
付図3 地上天気図 (130600Z)

2.3.1 事故当日、気象庁の長野地方気象台が11時に発表した天気概況は、次のとおりであった。

紀伊半島の南東に弱い熱帯低気圧があって東北東に進んでいます。

お昼の長野県内は、晴れているところもありますが、全般に雲が多くなっています。

今日は、弱い熱帯低気圧が接近し、引き続き暖かく湿った空気が残るため雷を伴って一時雨が降るところがあるでしょう。(後略)

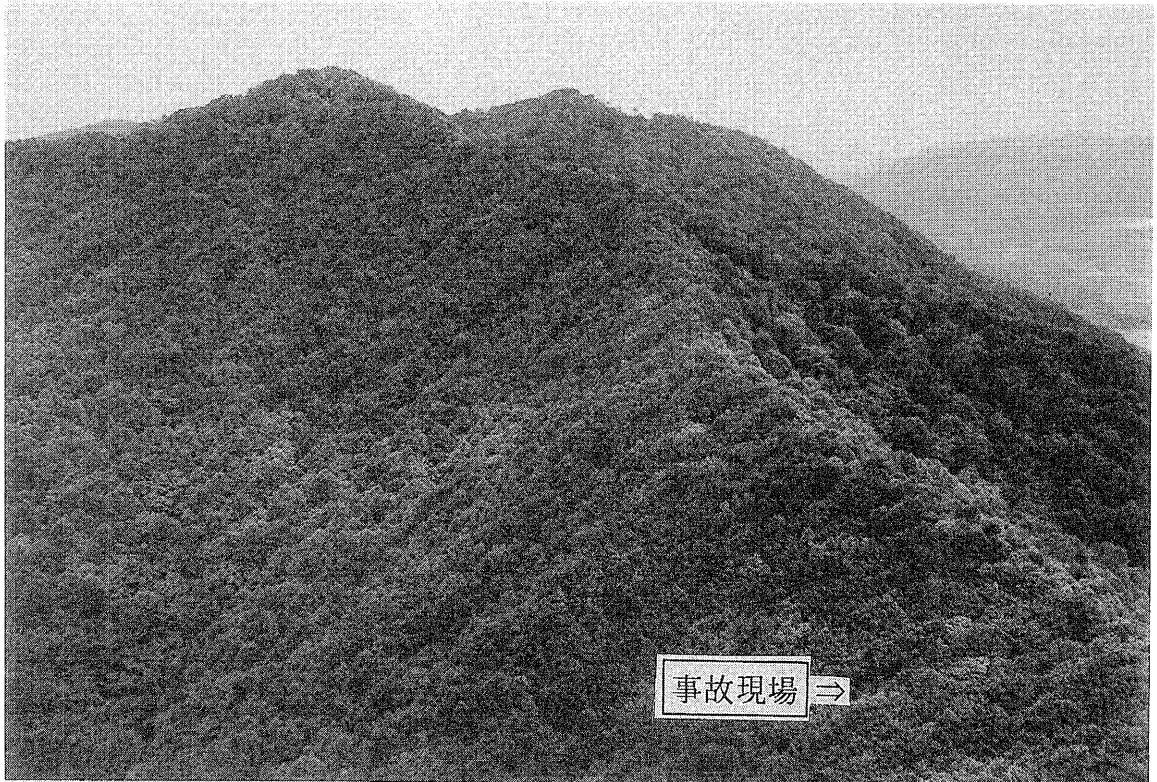
写真 1 事故現場

事故現場は、斑尾山（標高1,381.8m）山頂の南約450mに位置する尾根から約10m下の西側斜面で、高さが約12mのブナやナラの原生林で覆われていた。付近の樹木の先端は、同機との接触により、西から東に向けて約25mにわたり切断されていた。また、残がい周辺の樹木は、焼け焦げていた。

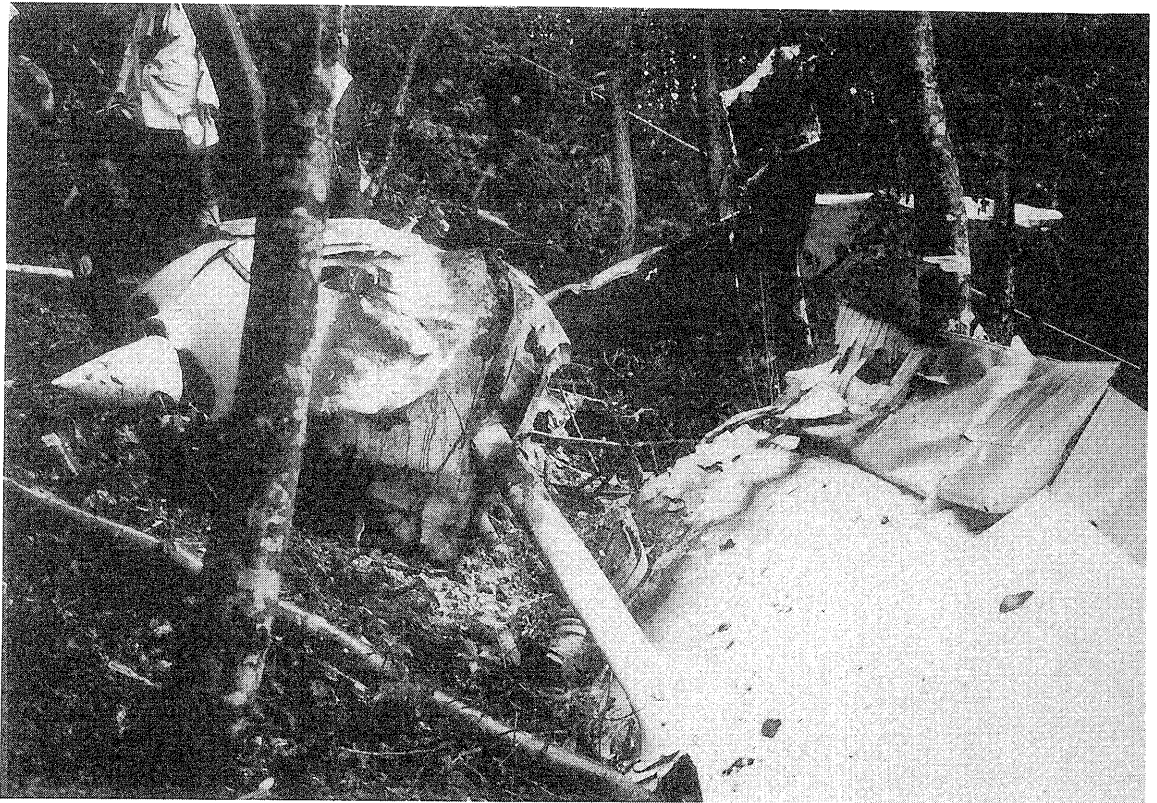
写真 2 事故機

機体各部の損壊状況は、次のとおりであり、いずれも墜落時に生じたものと認められた。

| (1) 胴 体 | 尾翼部を残し焼失 |
| (2) エンジン | 一部焼損 |
| (3) 左主翼 | 焼失 |
| (4) 右主翼 | 取付部焼損及び全体が歪み変形 |

機体は、裏返しの状態になっており、右主翼及び尾翼部を残し、その他は焼失していた。

3.6 墜落と同時に火災が生じたことについては、同機が、樹木に接触し、樹木の上から下に添って落下する際に、左翼の胴体付け根部分に亀裂が生じ、燃料が胴体左側に漏れだし、その燃料に引火した可能性が考えられる。
