型 式：セスナ式172P型

登録記号：JA4029

発生場所：長野県上水内郡三水村大字芋川字内山8316番地の斑尾山  
西側斜面

発生日時：平成11年8月13日 15時ごろ

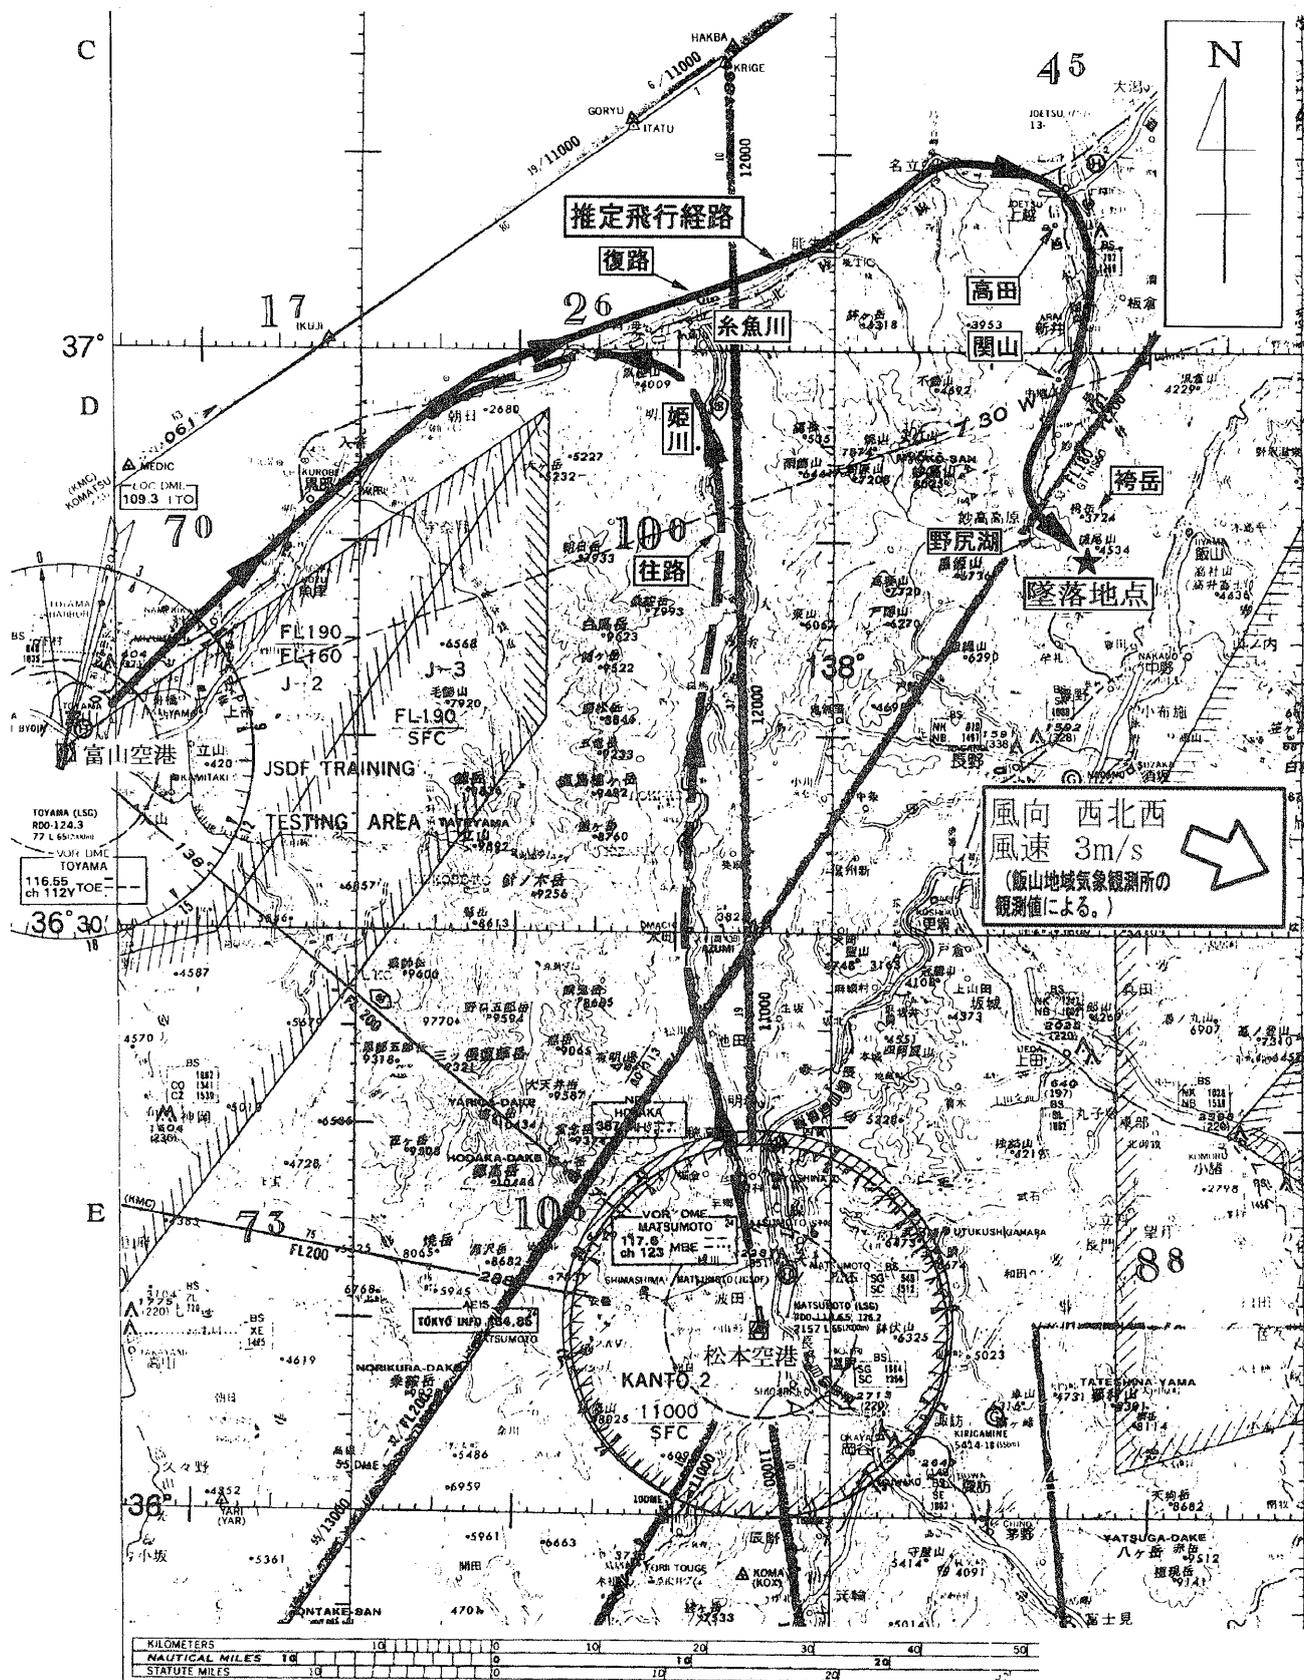
付図 1 推定飛行経路図

富山空港を14時27分ごろ離陸し、飛行計画どおり系魚川まで飛行したが、姫川沿いには雲があり、下が見えないようなので、日本海の海岸線沿いを引き続き飛行し、上越市周辺で右旋回を行い、上越自動車道沿いに南下し、

飛行高度は、2,000ftであったが、妙高高原駅と袴岳の中間で、もやのため下が見づらくなり、また、上空に雲があって高度がとれず、地面が上がってきた。携帯のGPSでは前方の野尻湖は映っていたが、目視では、野尻湖は見えなかった。

旋回するには左右の地形が正確に分からなかったので、野尻湖の手前から上昇を決意し、雲の中に入った。エンジン回転数2,500rpm、対気速度70～75ktで上昇したが、エンジン出力には異常はなかった。引き返す心づもりで、雲の切れ間を探したが、旋回できるほど大きな雲の切れ間がなく、まだ先にチャンスがあるだろうと思った。外気温度23℃で高くていやだなと思ったが、5,000ftまで上昇すれば何とかなるだろうと思い、上昇を続けた。上昇率が300～400ft/minと思う程に上がらなかったため、4,000ftまで上がったところで引き返しを決意し、徐々に左旋回して飯山に向かった。

飯山に向かっていると、約600m目前に山の斜面を発見したので、操縦桿を引き上げたが、主車輪が樹木に接触し、機体は機首から真逆さまに前方の樹木に沿って、プロペラが接地するまで落下した。

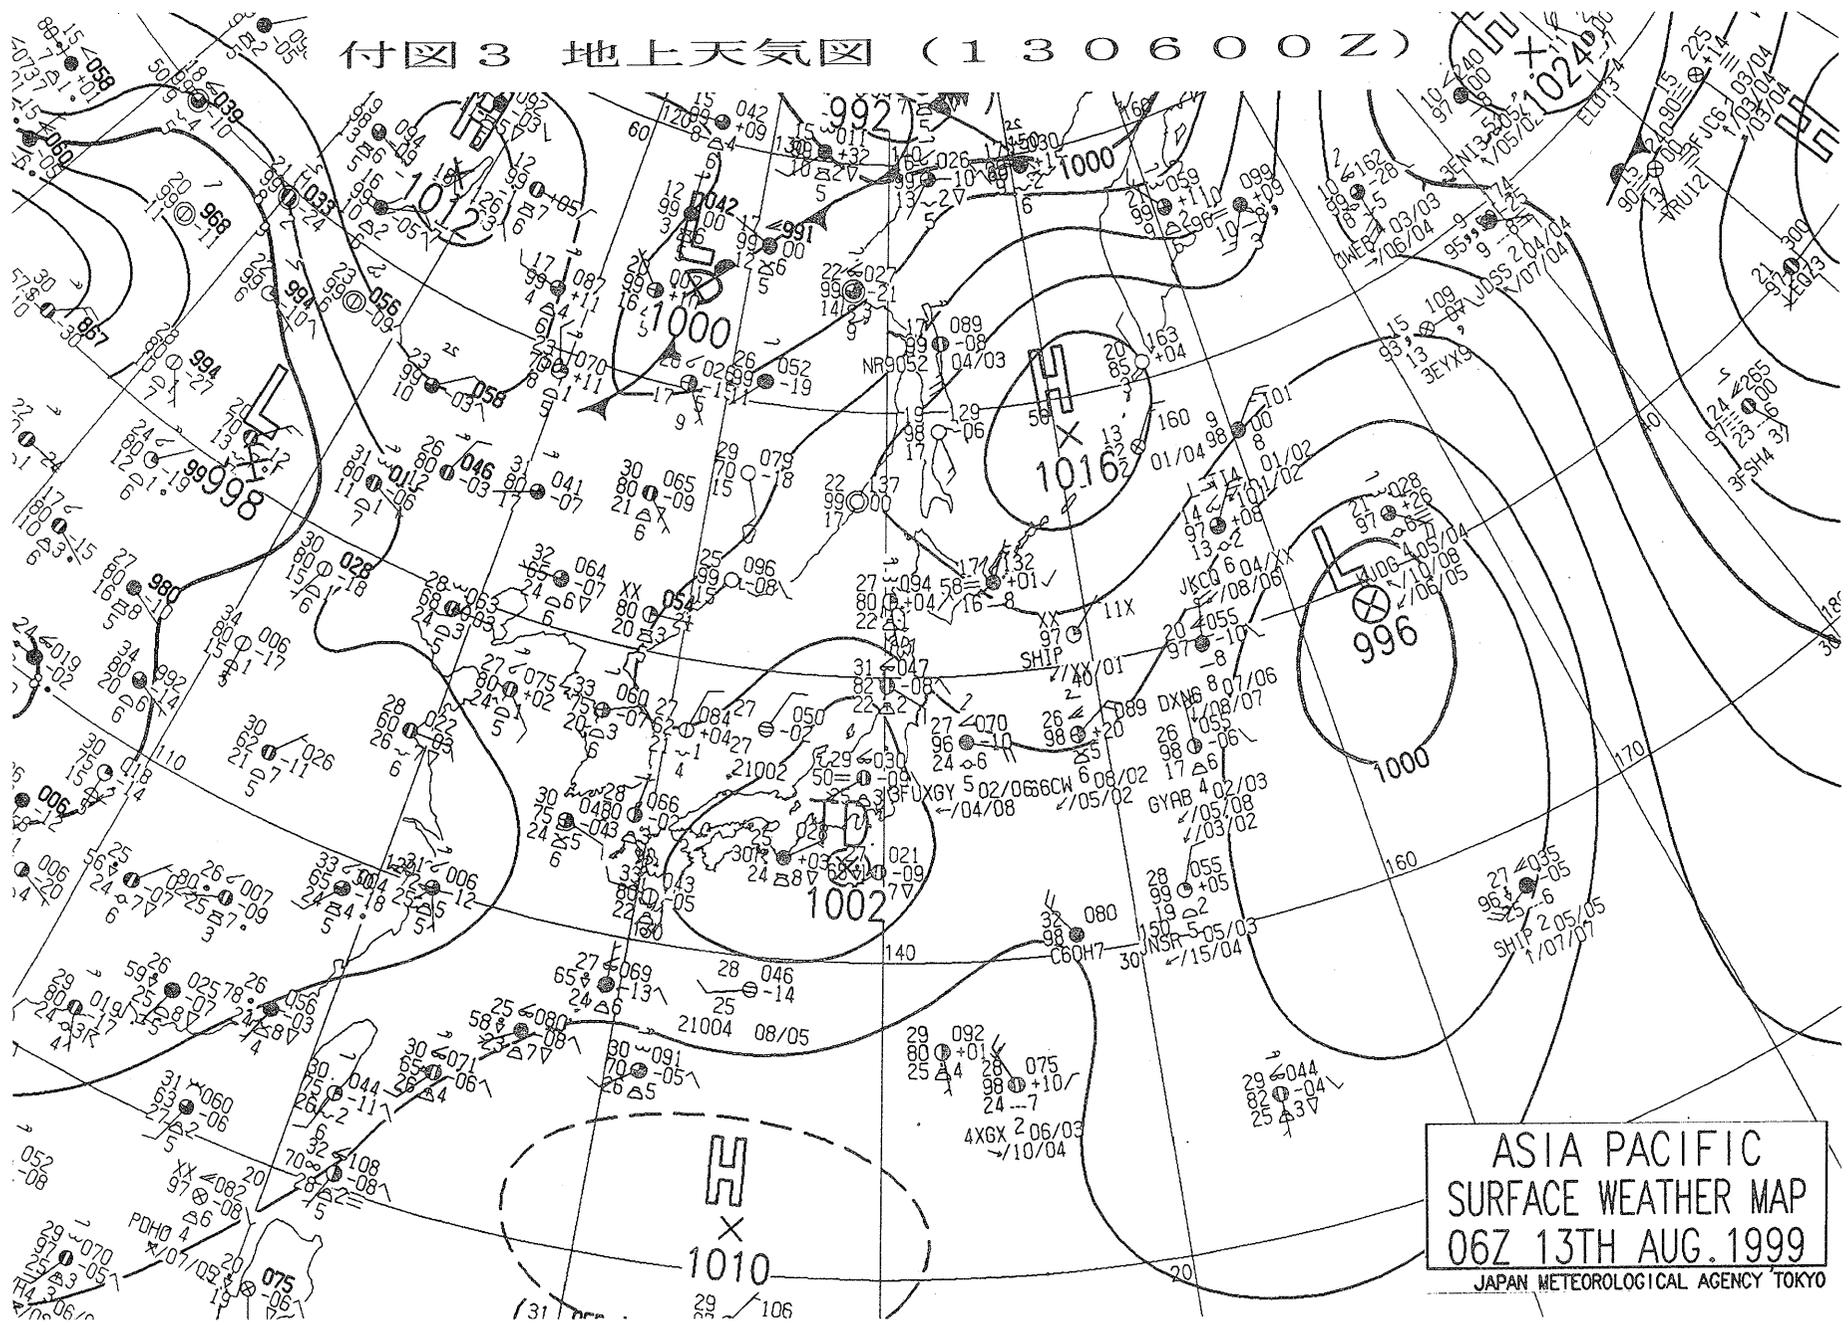
付図3 地上天気図 (130600Z)

紀伊半島の南東に弱い熱帯低気圧があって東北東に進んでいます。

お昼の長野県内は、晴れているところもありますが、全般に雲が多くなっています。

今日は、弱い熱帯低気圧が接近し、引き続き暖かく湿った空気が残るため雷を伴って一時雨が降るところがあるでしょう。(後略)

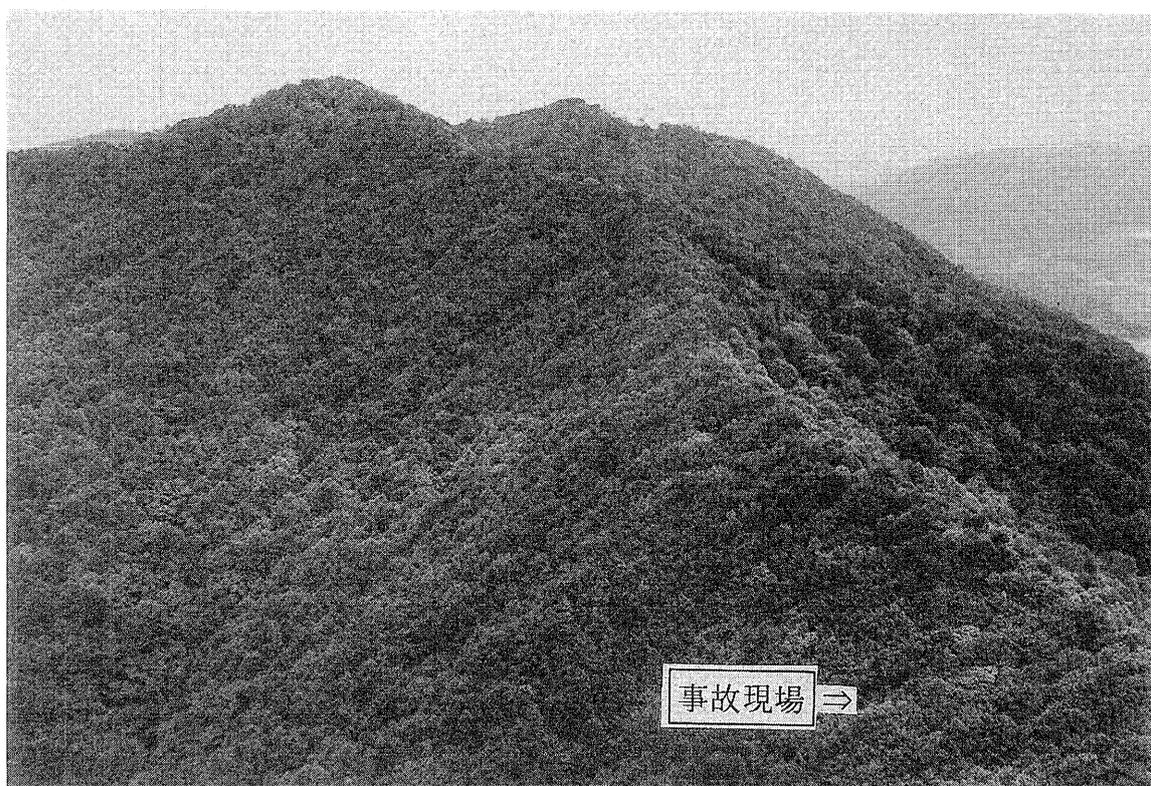
## 写真 1 事故現場

事故現場は、斑尾山（標高1,381.8m）山頂の南約450mに位置する尾根から約10m下の西側斜面で、高さが約12mのブナやナラの原生林で覆われていた。付近の樹木の先端は、同機との接触により、西から東に向けて約25mにわたり切断されていた。また、残がい周辺の樹木は、焼け焦げていた。

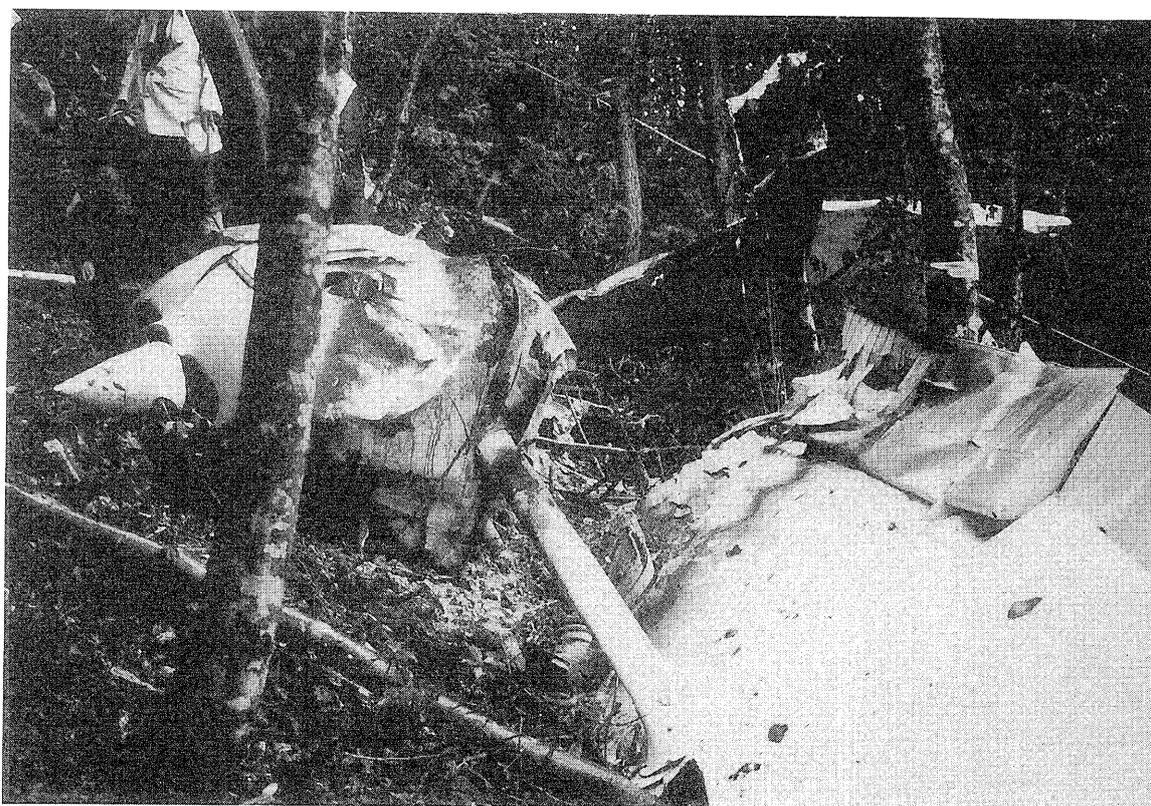
## 写真 2 事故機

機体各部の損壊状況は、次のとおりであり、いずれも墜落時に生じたものと認められた。

| (1) 胴 体 | 尾翼部を残し焼失 |
| (2) エンジン | 一部焼損 |
| (3) 左主翼 | 焼失 |
| (4) 右主翼 | 取付部焼損及び全体が歪み変形 |

機体は、裏返しの状態になっており、右主翼及び尾翼部を残し、その他は焼失していた。

3.6 墜落と同時に火災が生じたことについては、同機が、樹木に接触し、樹木の上から下に添って落下する際に、左翼の胴体付け根部分に亀裂が生じ、燃料が胴体左側に漏れだし、その燃料に引火した可能性が考えられる。
