型 式：ロビンソン式R22Beta型（回転翼航空機）

登録記号：JA777B

発生場所：岐阜県恵那郡山岡町原678-1の牧草地

発生日時：平成11年8月9日 09時15分ごろ

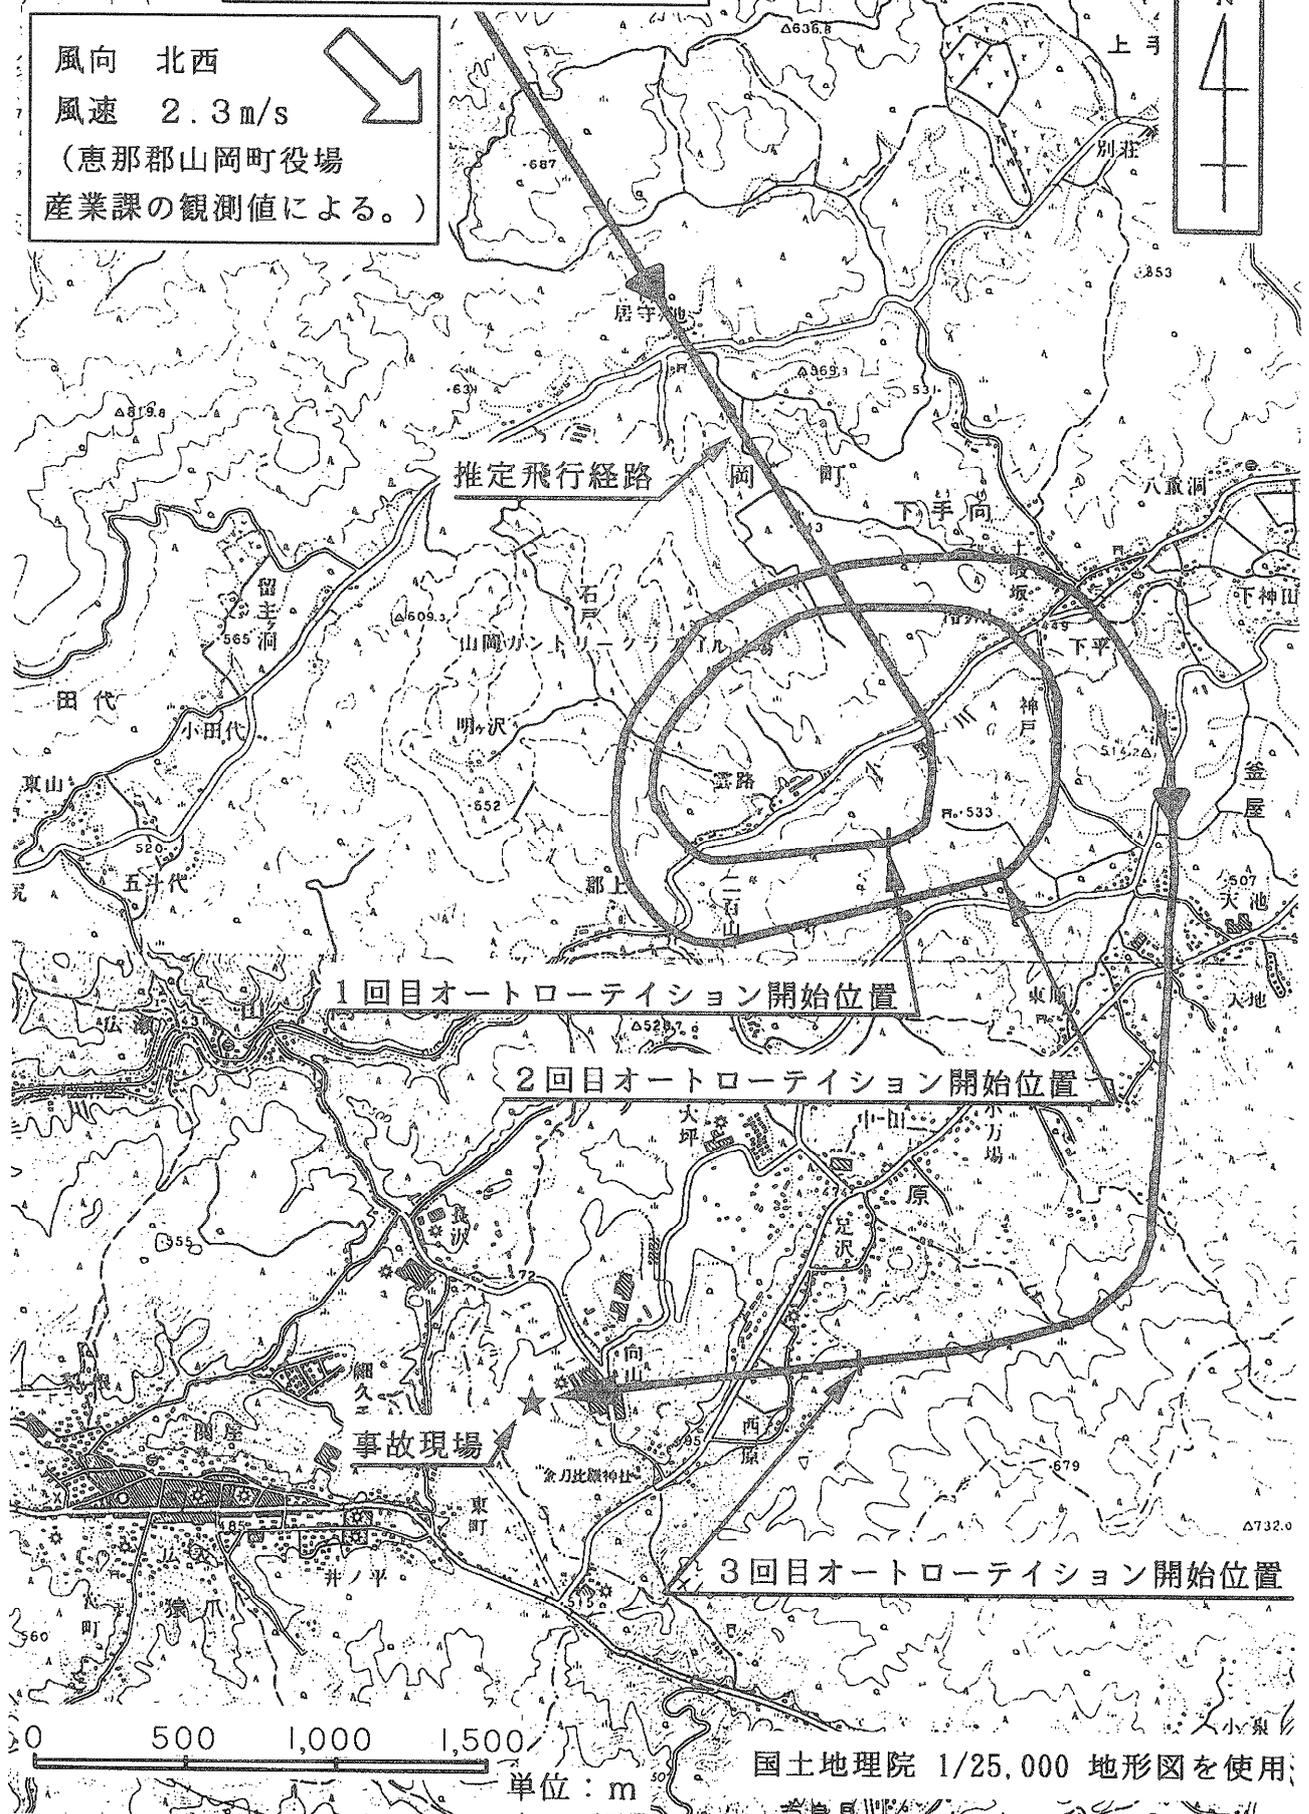
付図1 推定飛行経路図

山岡町のゴルフ場付近上空で、気圧高度3,000ftから対地高度約700ftで復行するパワー・リカバリー・オートローテーション訓練を2回実施した。

その後、山岡町原の牧草地（標高約500m）を目標とし、気圧高度3,000ft、速度80kt、スロットルクローズ、キャブヒートオンで、機首を西に向けパワー・リカバリー・オートローテーション訓練を開始し速度を60ktに減速した。ローター回転は安定し規定値内であった。

目標地点を確認しながら降下を続け、パワー・リカバリーで復行をするつもりであったが、高度に余裕が無くなりホバリングをすることにした。

対地高度15～20mで、フleaerを開始し、速度を30ktまで減速した。機体を水平にすると同時にスロットルを開き、パワーを入れた時、メインローター回転数が下がり警報音が鳴った。

機体が、ゆっくり前進し沈下が始まったため、スロットル及びコレクティブ・ピッチ・レバーを操作し、沈下を止ようとしたが、沈下が止まらず、着陸を決意した。

接地時、姿勢が前傾となり、左スキッドの前方から接地し、左に偏向しながら2、3度バウンドした後、牧草地の端で機体が右に横転した。

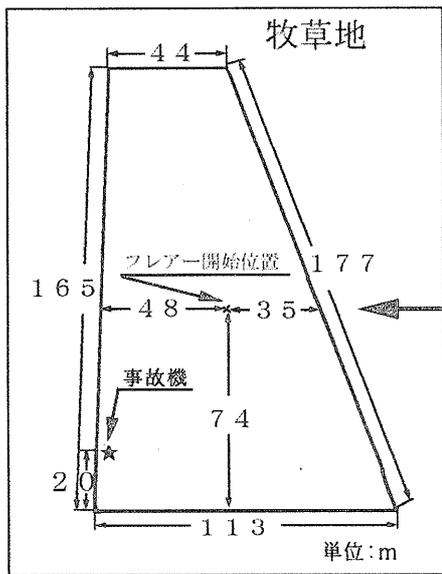
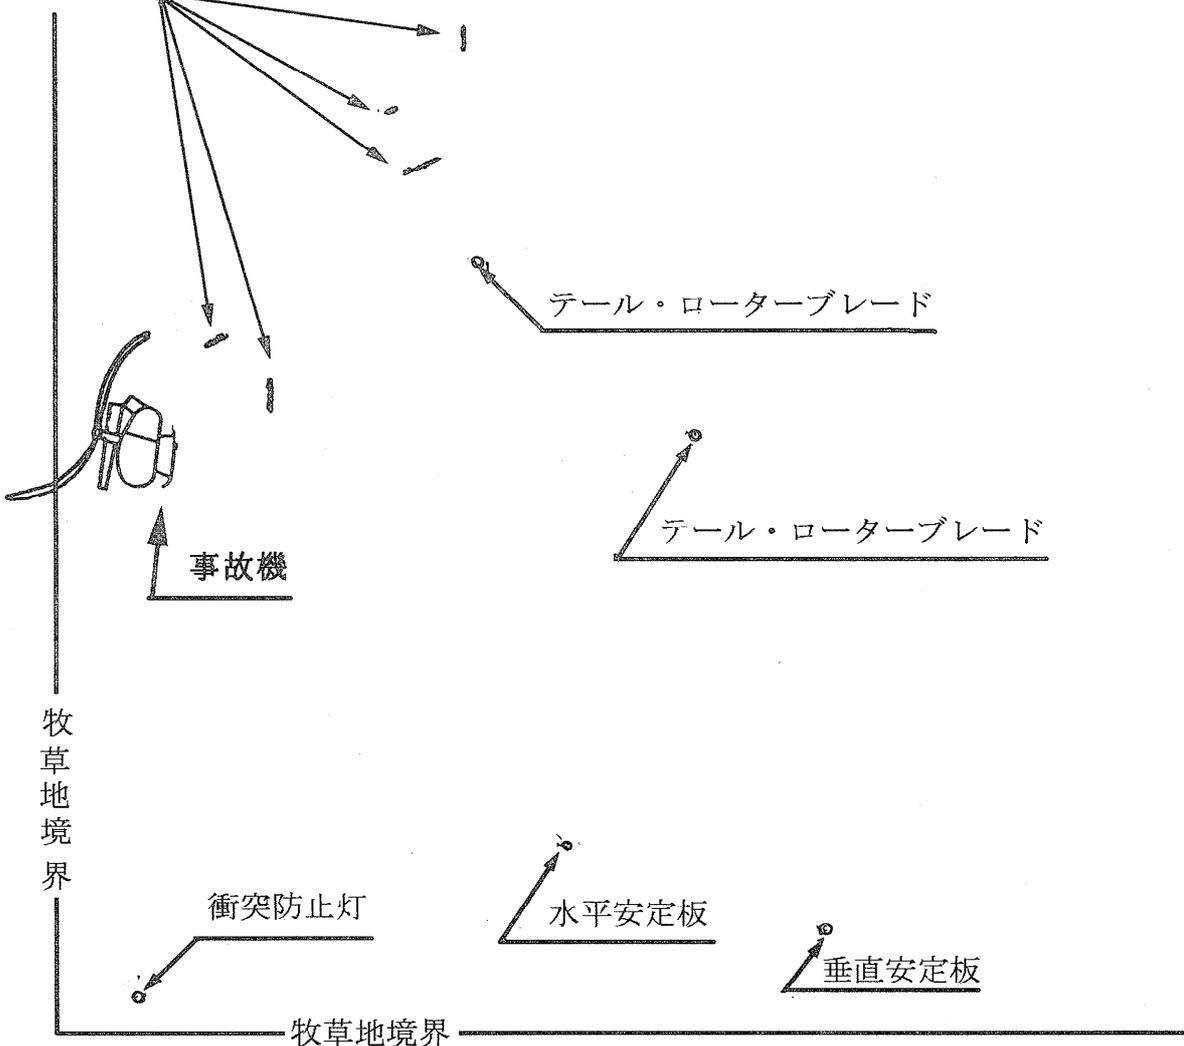
付図2 事故現場見取図

事故現場は、恵那郡山岡町原の高台に位置する刈取りが終わった台形の牧草地（標高約500m）で、機体は、機首を概ね南西に向け右側面を下にして横転していた。

機体の北東約30m、15m、12m及び3mの位置にスキッド等の接地痕があり、機体の南東約28m及び19mの位置に、破断した垂直及び水平安定板が、また、機体の南約16m及び11mの位置に、破断したテール・ローター・ブレードが落下していた。

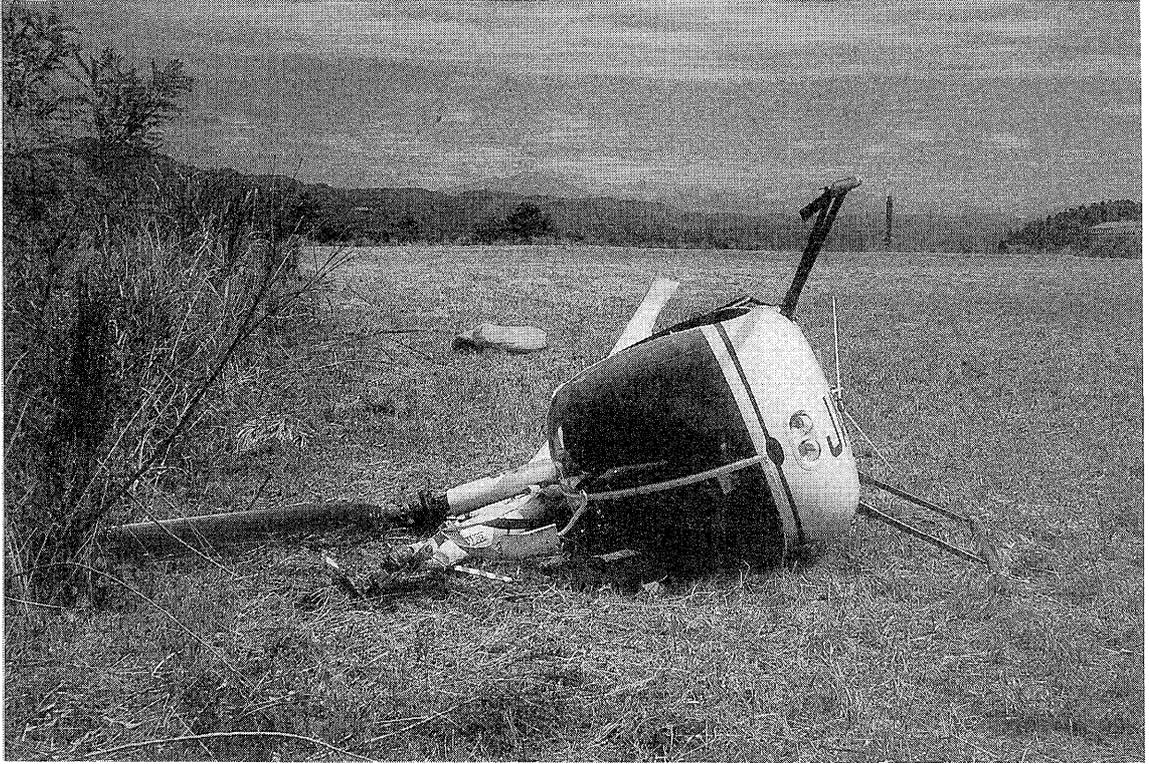
写真 事故機

各部の損壊状況は、次のとおりであり、いずれも接地時又は横転時に生じたものと認められた。

| (1) メイン・ローター・ブレード | 2枚共湾曲 |
| (2) テール・ローター・ブレード | 2枚共破断 |
| (3) テール・コーン | 破断及び変形 |
| テール・コーンのテール・ギア・ボックス取付部前方には、メイン・ローター・ブレード末端部下面と同色の黄色い塗料が付着していた。 | |
| (4) 垂直安定板 | 破断及び変形 |
| (5) 水平安定板 | 破断 |
| (6) ロワー・フレーム | 変形 |
