航空事故調査報告書
個人所属
自作航空機（飛行機、複座）
三重県松阪市
平成11年6月16日

平成11年12月2日
航空事故調査委員会議決
委員長 相原康彦
委員 勝野良平
委員 加藤 晋
委員 水町守志
委員 山根 皓三郎

1.1 航空事故の概要

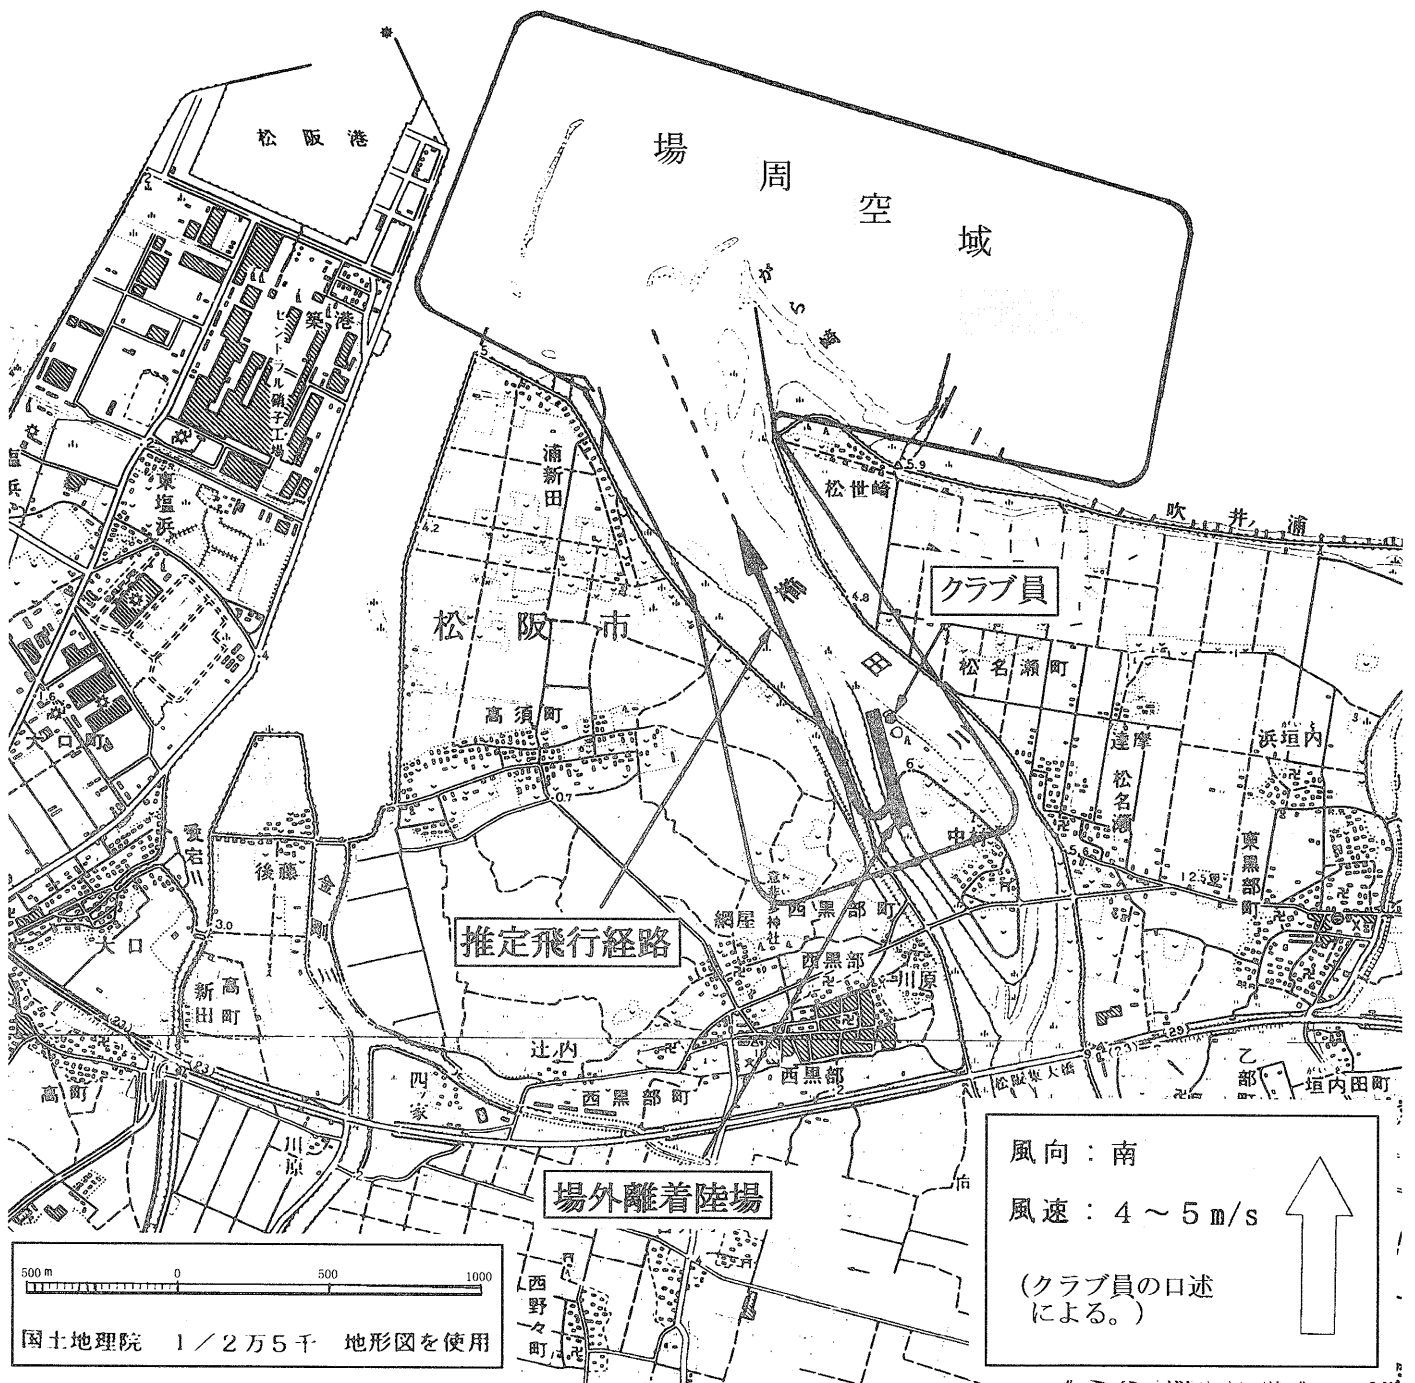
付図1 推定飛行経路図

同機の出発から離陸及びその後の飛行状況については、駐機場でエンジンスタートと同時にスーと滑走路に出て、離陸前点検もなく南に向けて離陸上昇し、右旋回後、櫛田川沿いに伊勢湾方向へ飛行して行った。しばらく目で追っていたが、河口付近上空で機体は灌木の陰に隠れて見えなくなった。また、この時エンジン音は異常なく、櫛田川上空の飛行高度は約40mで、クラブ員が通常飛行する高度であった。

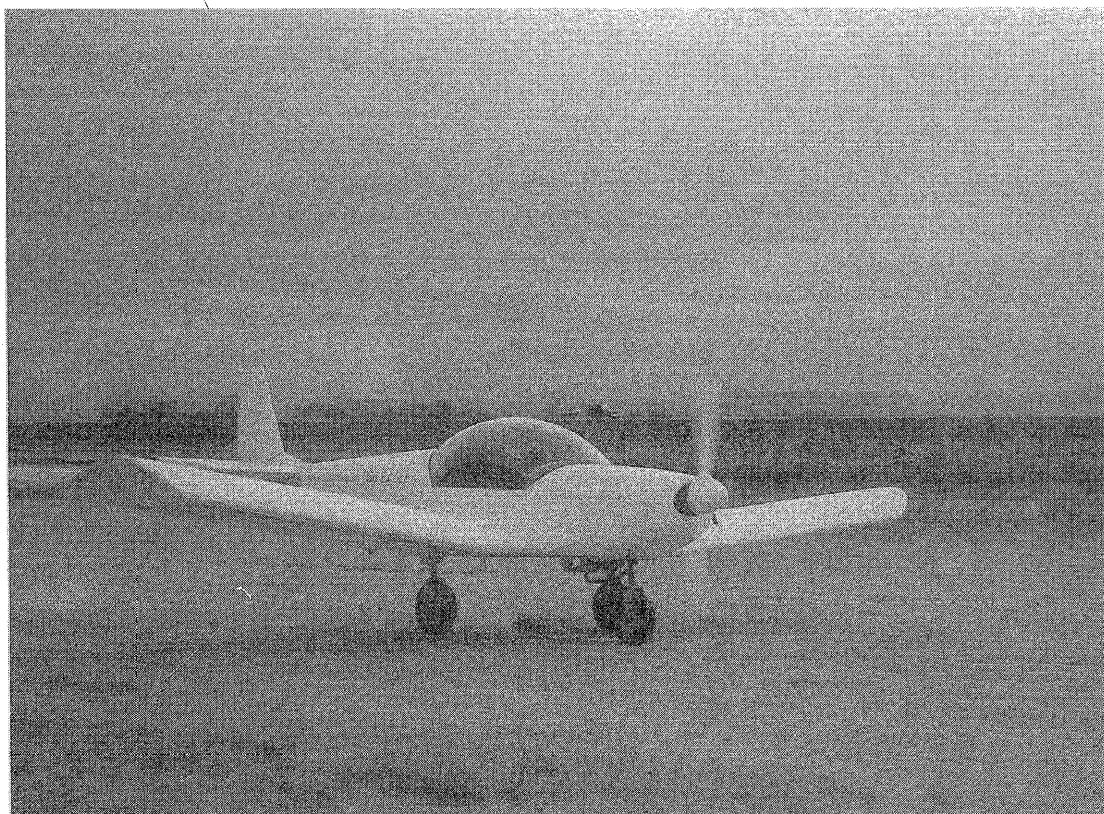
写真1 行方不明機

- (1) 機体製作者によると、同機は、カナダのゼニスエアクラフト社製ゾディアックCH601型機（以下「原型機」という。）を基本に、我が国の超軽量動力機の要件に合致するよう独自に設計変更を加えたもので、平成10年7月ごろ機体製作者が同機の組立てを完了した。
- (2) 原型機のカatalogによると、原型機は超軽量動力機の要件を超える高性能機として開発された機体で、その性能は最高出力65馬力の発動機を搭載し、最高速度約190 km/h、巡航速度約170 km/h、上昇限度12,000 ft等、同出力の発動機を搭載した小型飛行機エアロンカ式7AC型並みであった。
- (3) 機体製作者によると、同機の外観形状及び機体寸度は、原型機とほぼ同一であり、性能等は、TCL-118C-3-98 付録4超軽量動力機又はジャイロプレーン飛行許可の手引 第一章 総則 1-4に規程されている超軽量動力機の要件、(5) 最大水平速度185 km/h以下及び(8) 燃料容量30ℓ以下に対し、最大速度は約5 km/h、燃料容量は約30ℓ超過していた。
