型 式：アレキサンダー・シュライハー式ASK21型（滑空機）

登録記号：JA2472

発生場所：妻沼滑空場

発生日時：平成11年9月13日 11時19分ごろ

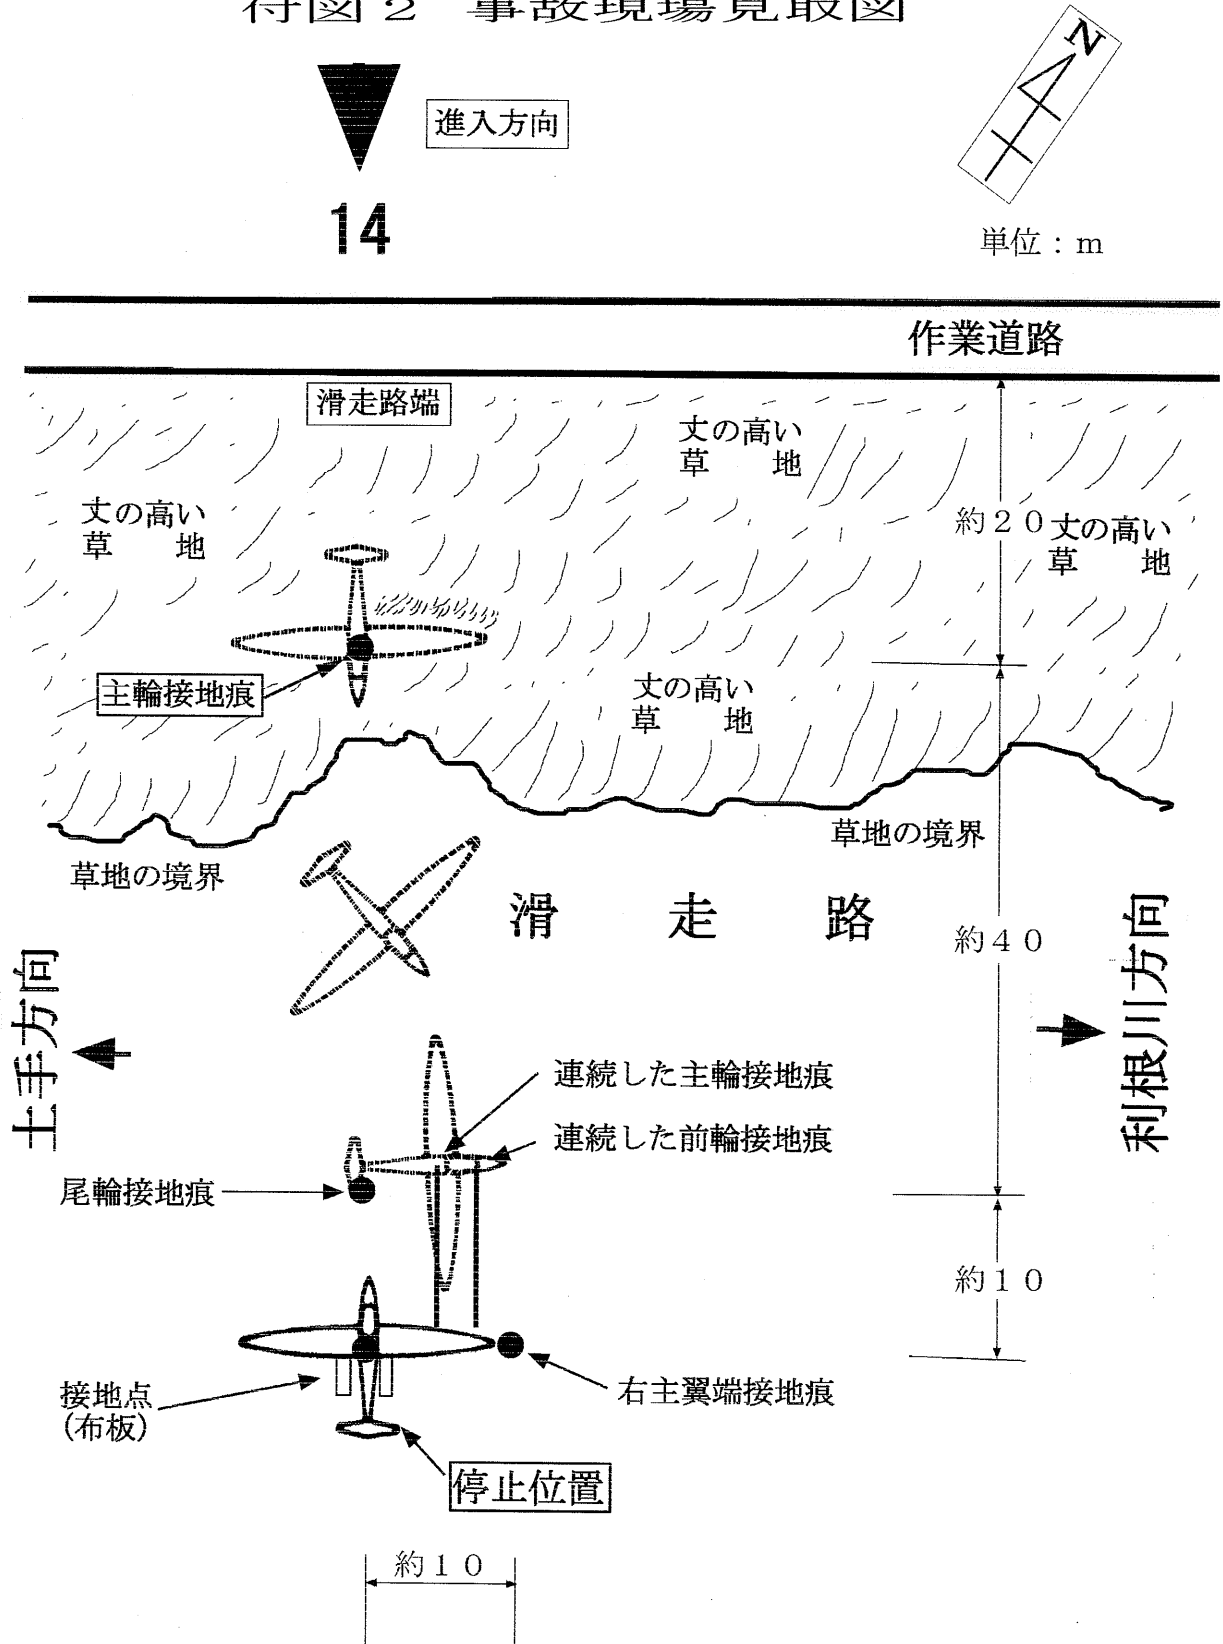
付図2 事故現場見取図

事故現場は、妻沼滑空場の滑走路上で、機体は滑走路14端から約70mの位置で、機首を概ね320°の方向に向けて停止していた。

滑走路端から30m付近までは、草丈50～60cmの草地であった。

滑走路端から約20mの地点には、主輪による最初の接地痕があり、また同接地痕側の進入方向左側には、草が倒された跡があり、同機の接地時に左主翼に草が接触したものと認められた。

滑走路端から60m付近から、機体が左に約90度回転した時に生じたと思われる約10mの前輪及び主輪による連続した接地痕があった。

また、滑走路端から60m付近には、尾輪による接地痕があった。

機体の停止位置の約10m北東方向には、右主翼端による接地痕があった。

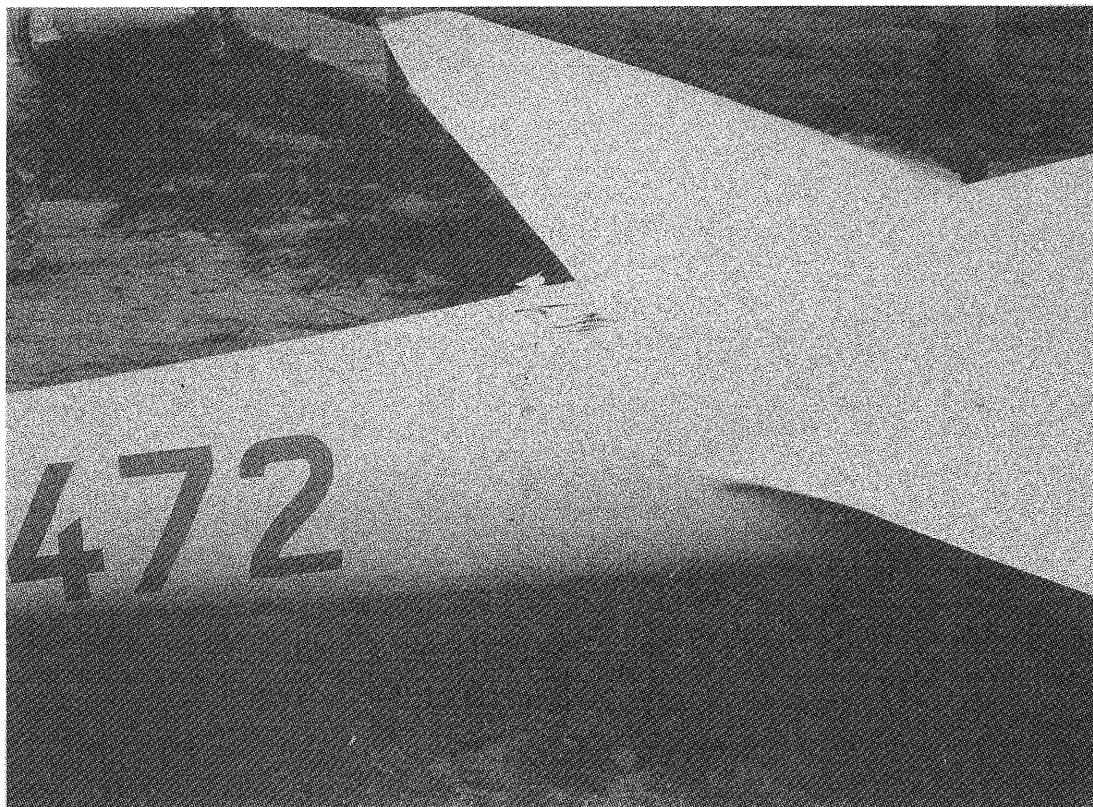
- (1) 胴体 中央部破損
 - (2) 主翼 左右主翼端部破損
- (写真1、2参照)

3.4 胴体の損傷については、バウンド後再接地した際、主輪及び前輪並びに尾輪の接地時に胴体に生じた曲げモーメントにより胴体中央部が破損したものと推定される。さらに、グラウンドループに入り、その際、右主翼端を強く接地させたことにより、右主翼端を損傷したものと推定される。

写真 1 胴体中央部右側損傷状況

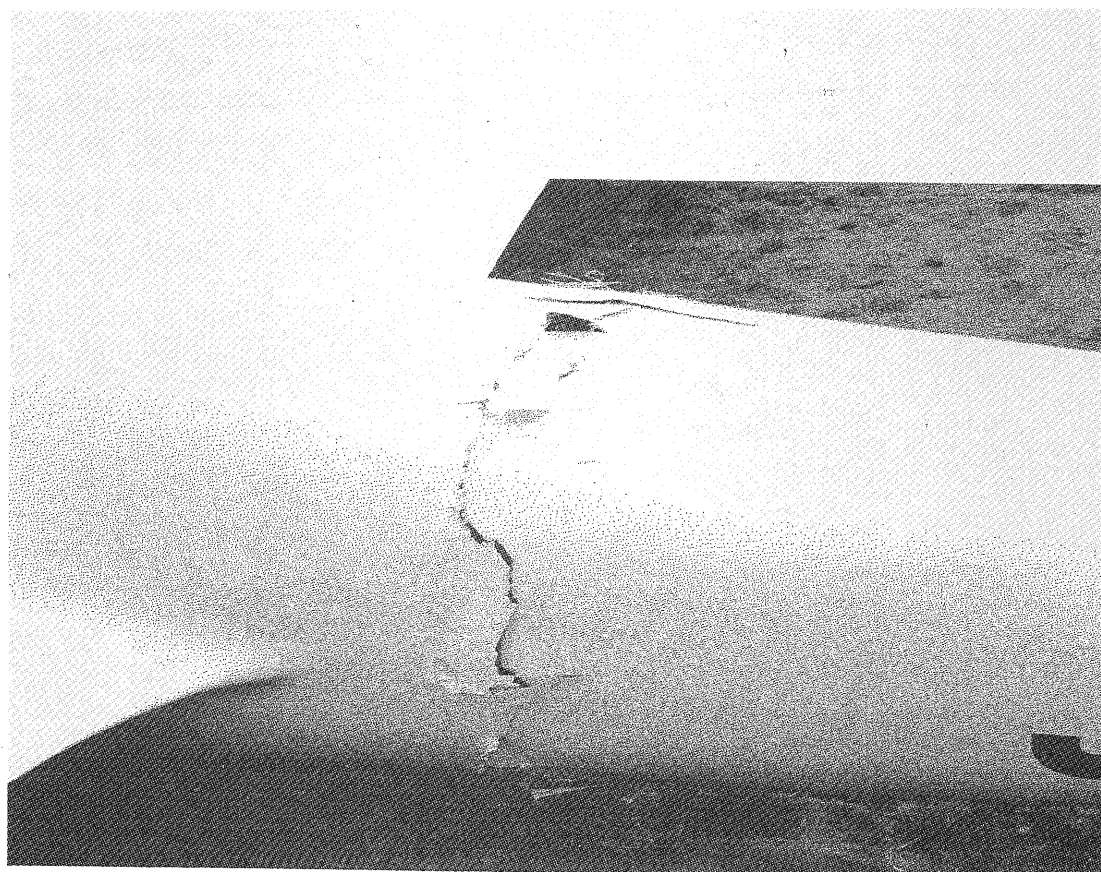
写真 2 胴体中央部左側損傷状況
