航空事故調査報告書

セスナ式 182P型 JA3714

茨城県稲敷郡河内町

平成 10 年 5 月 21 日

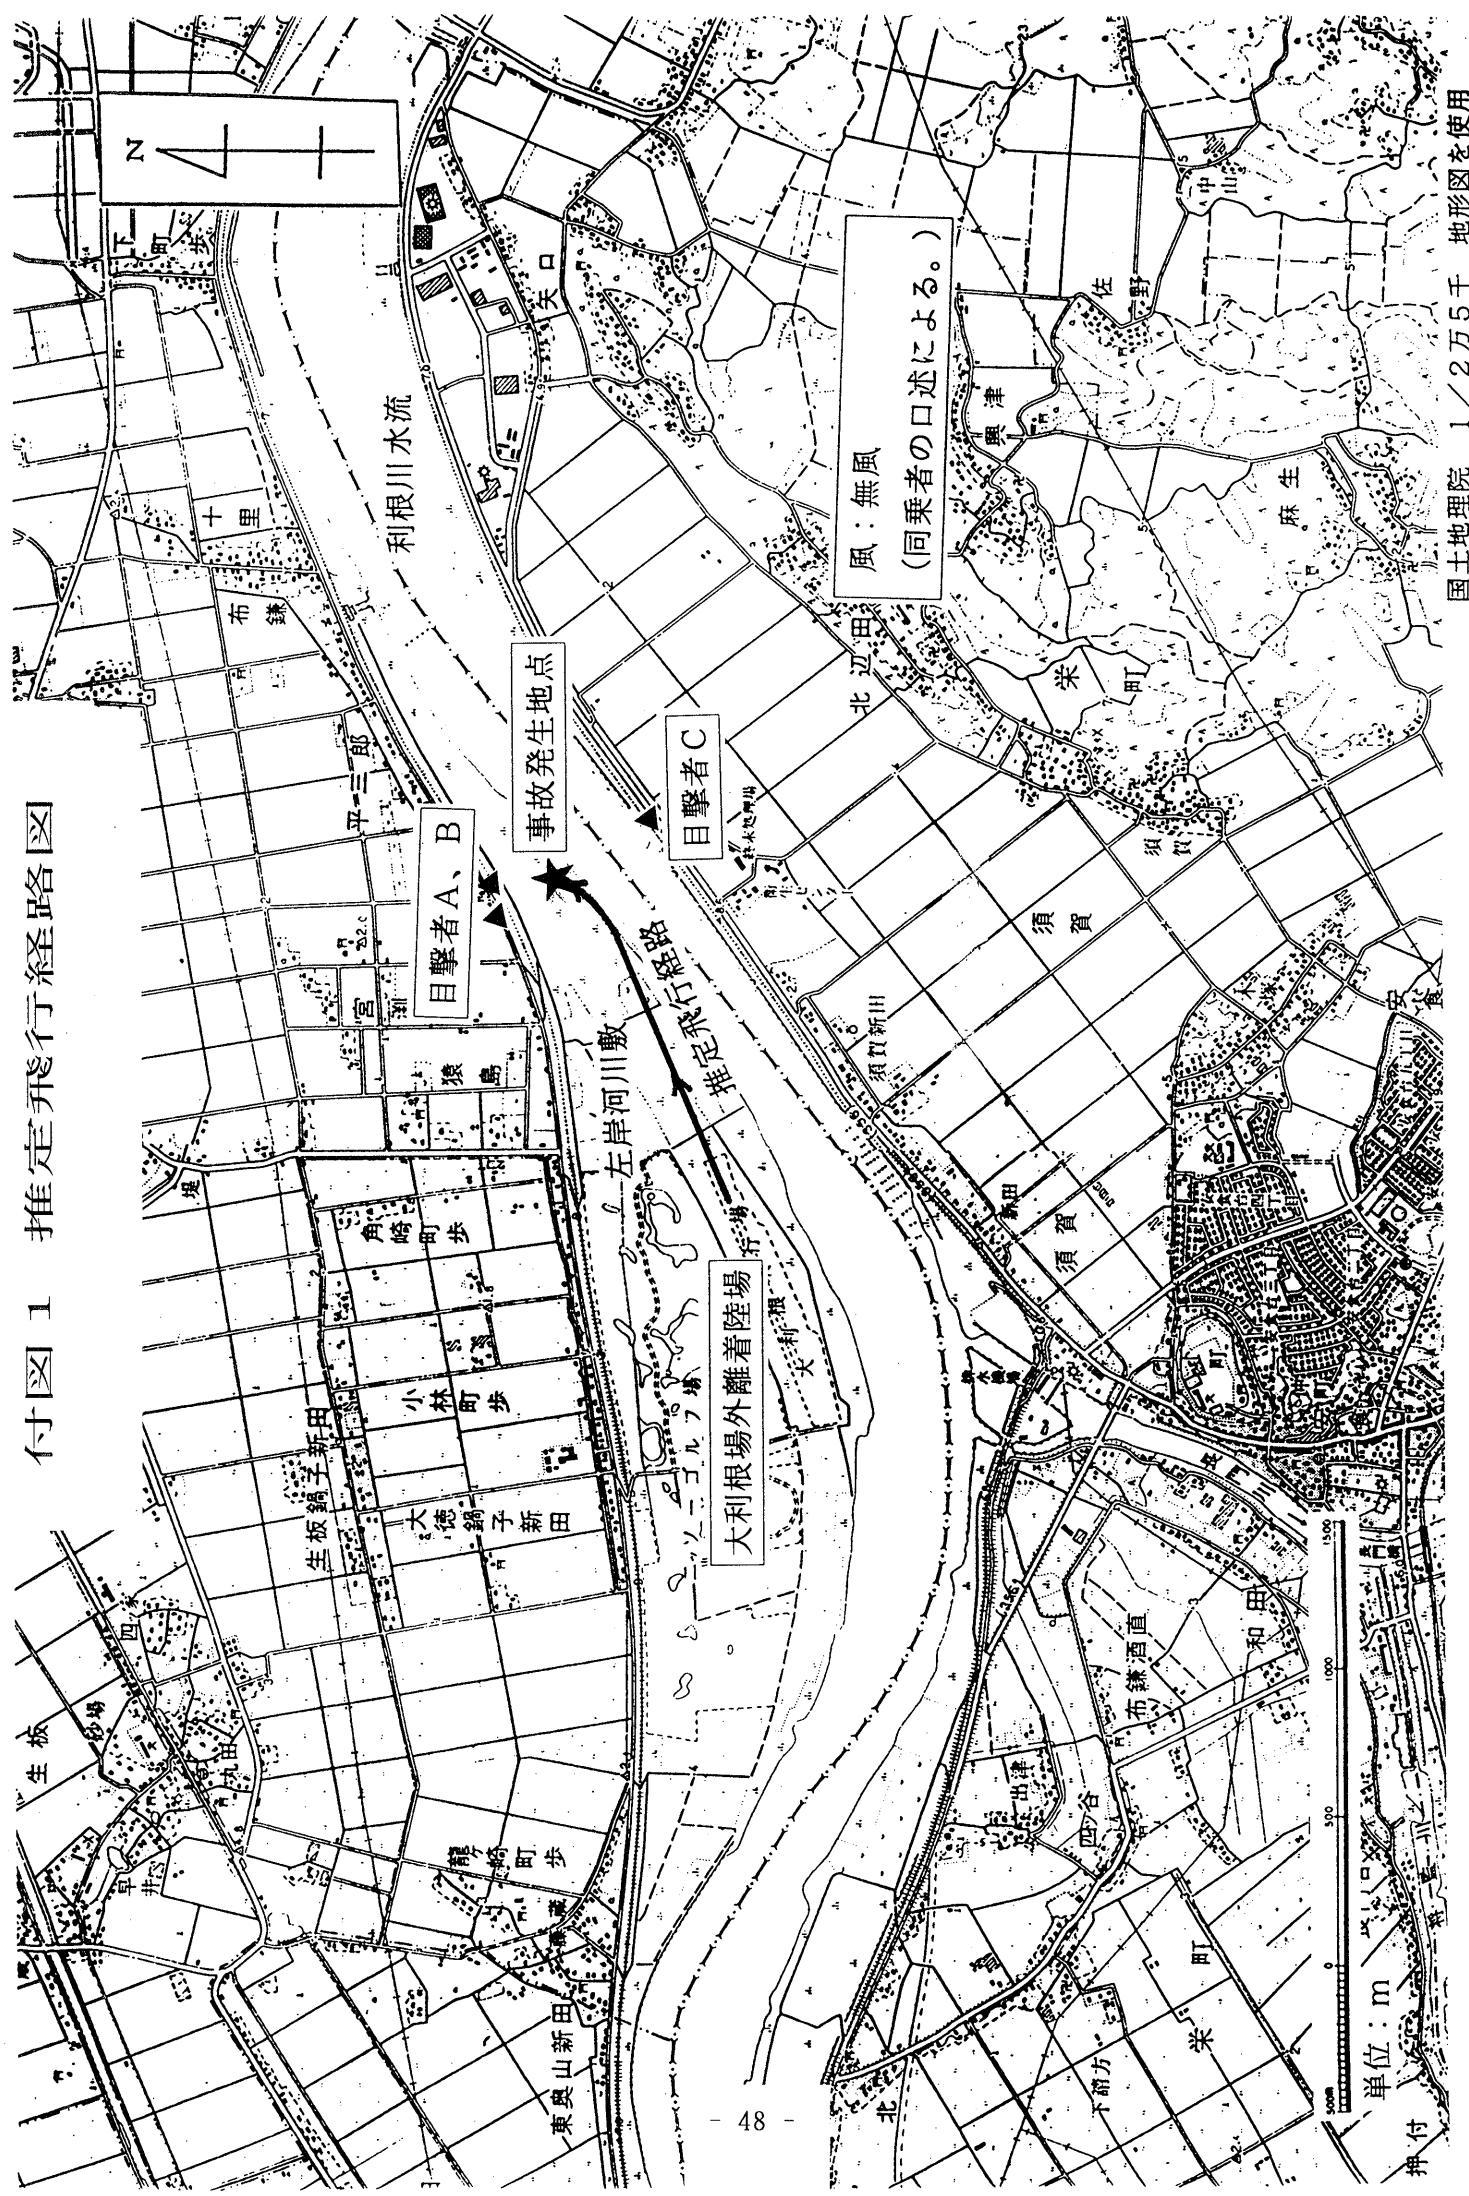
付図1 推定飛行経路図

個人所属セスナ式 182P型 JA3714 は、平成 10 年 5 月 21 日、慣熟飛行のため、茨城県稲敷郡河内町の大利根場外離着陸場を離陸上昇中、エンジンが停止し、10 時 05 分ごろ、同場外離着陸場の東北東約 1.5 km の利根川河川敷に不時着した際、機体を損傷した。

事故発生地点は、大利根場外離着陸場の東北東約1.5kmの、茨城県稻敷郡河内町大字宮渕586番地1先の利根川左岸河川敷で、事故発生時刻は、10時05分ごろであった。

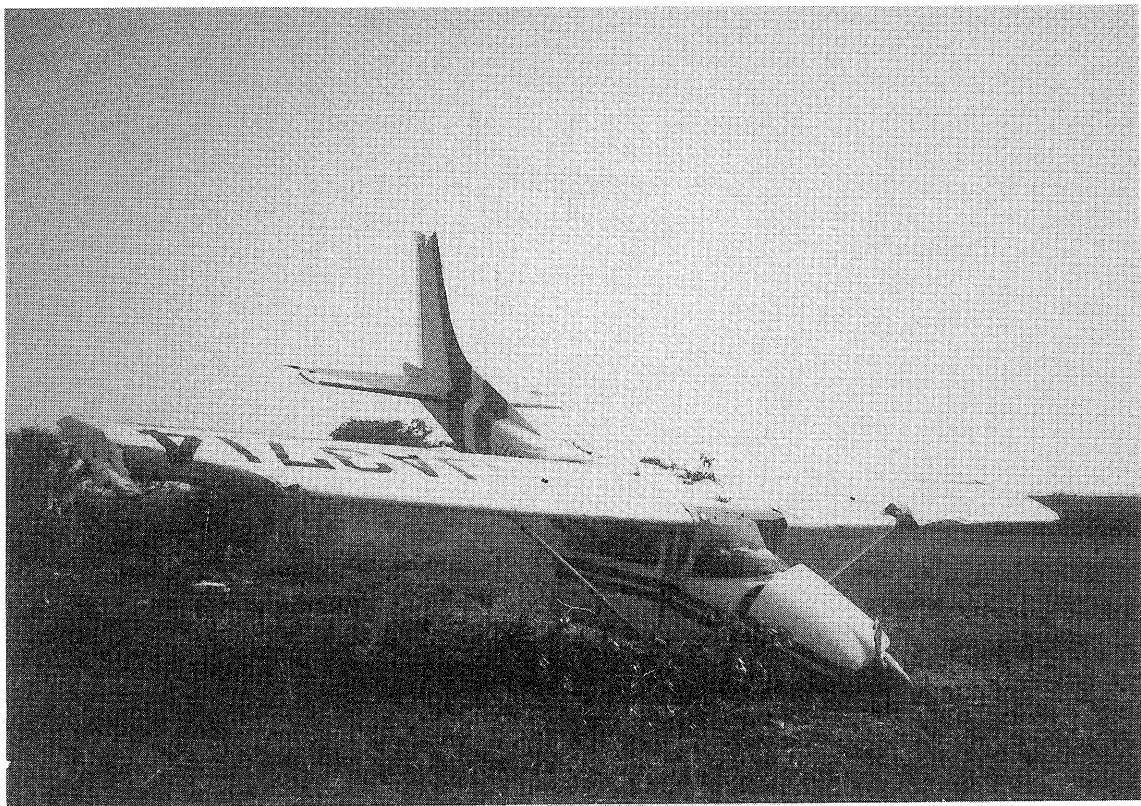
写真 事故機

同機は、水辺から北約30mの牧草地に、機首を概ね北に向けて、前脚を折損し、機首部を接地させ、左主脚の車輪を地中に約20cm埋没させて、左前方に傾いた半倒立の状態でかく座していた。

調査の結果、以下の機体各部の損傷が認められ、これらは、同機が不時着する際

に、立木及び地面との衝突等により生じたものと認められた。

左主翼は、翼下面のストラット取付部及び同付近の前縁が破損し、翼上面中央部付近に圧縮による皺が認められた。また、エルロンの後縁が変形していた。

右主翼は、翼端部及び翼端から約1mの間の前縁部が破損し、翼上面中央部付近に圧縮による皺が認められた。また、翼中央部の後縁が変形していた。

胴体左側前方のエンジン隔壁から前方ドア取付部までの外板が圧縮変形し、左側計器板が後方へ変位していた。また、後部座席の後方右側胴体が変形していた。

エンジン・マウントのうち、左下方の2本が折損し、左上方の1本が座屈し、エンジン部全体が左上方にずれていた。

プロペラ・ブレードのうち1枚は、根元から約30cmの箇所で後方に湾曲しており、他の1枚にはほとんど損傷は認められなかった。

前脚は折損し、右主脚は、脚柱の取付部及び車軸の取付部が損傷していた。左主脚に損傷は認められなかった。
