航空事故調査報告書
個人所属
ビーチクラフト式A36型JA3733
埼玉県鴻巣市
平成11年7月4日

平成12年2月24日
航空事故調査委員会議決
委員長 相原康彦
委員 勝野良平
委員 加藤晋
委員 水町守志
委員 山根皓三郎

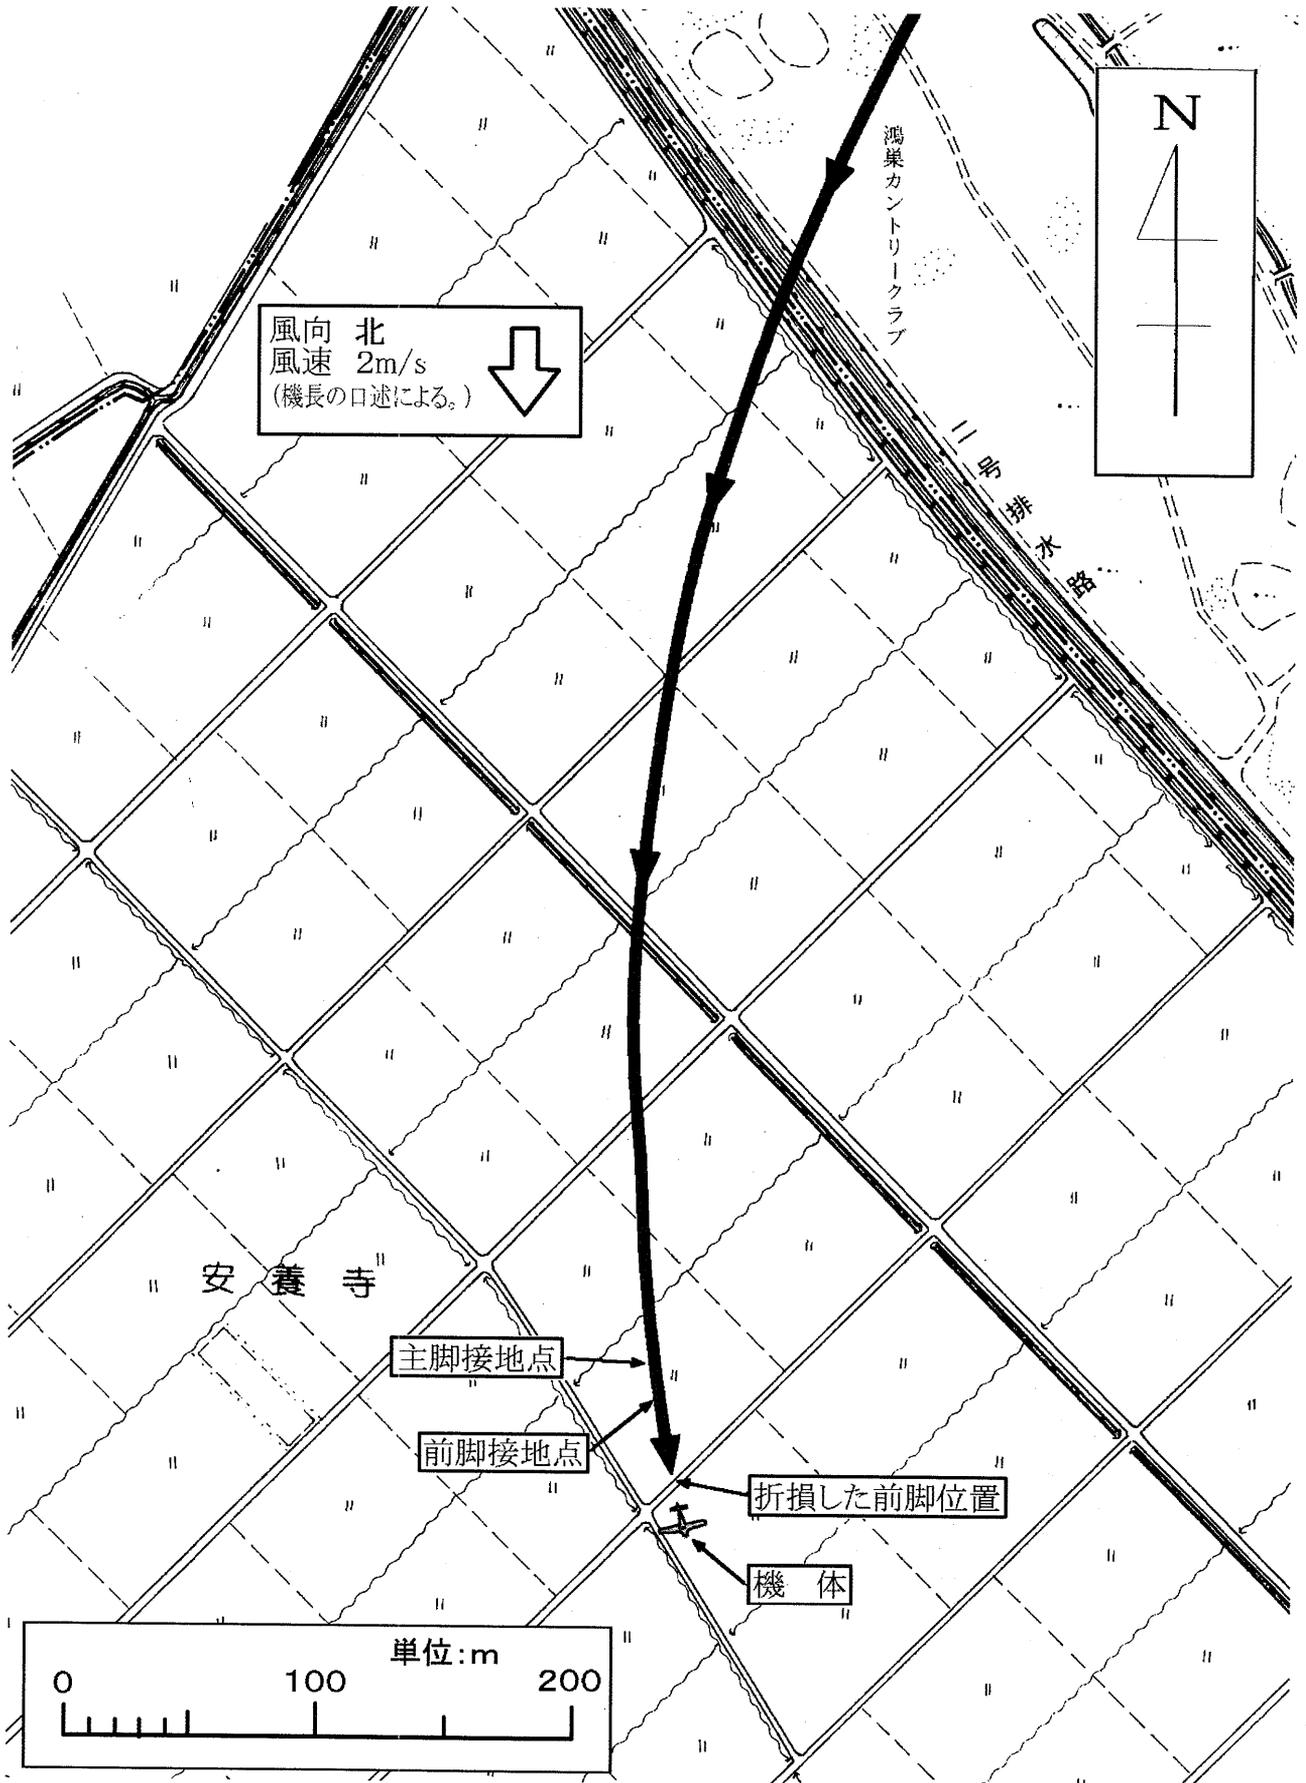
付図2 不時着地点見取図

不時着地点は、区画が整理された水田で、そこには、同機がほぼ北から進入して不時着したことを示す、脚による全長約50mの滑走跡があった。

その滑走跡の途中にある農道脇のU字溝は、同機の脚による損傷を受けて、その付近には、折損して分離した同機の前脚があった。その滑走跡は、その農道からさらに約10m続き、その終端に同機が停止していた。

同機は機首を方位約160°に向け、プロペラを水田に突っ込んだ状態であった。

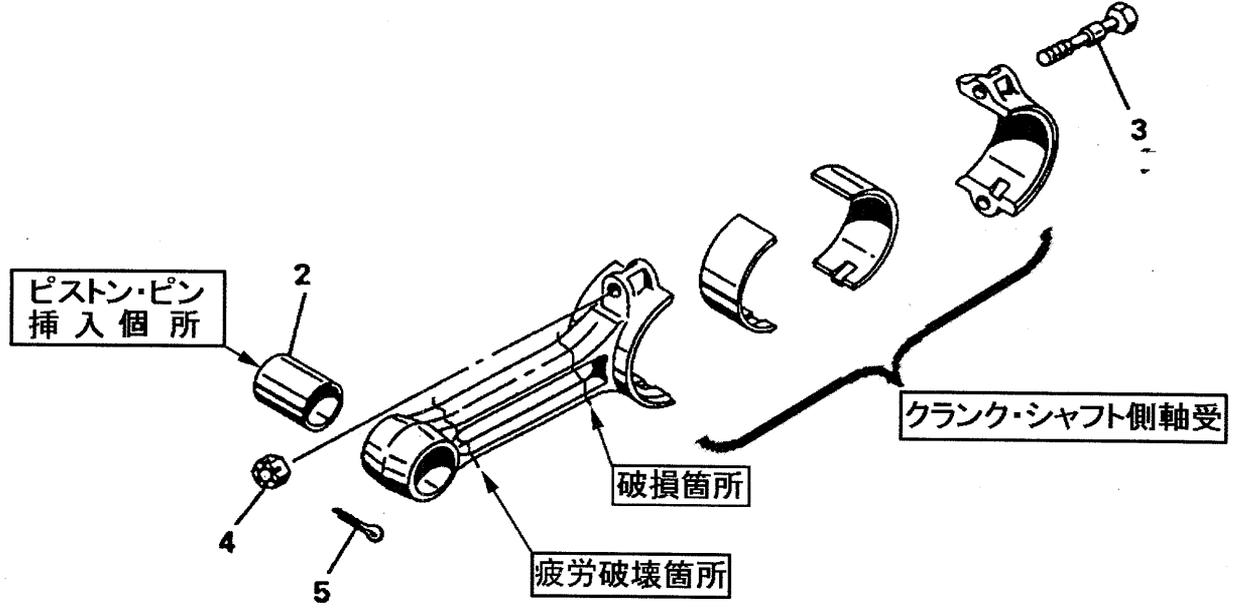
コネクティング・ロッド破断箇所

- (1) 各点火栓に異常燃焼を示すものはなかった。
- (2) No. 1～No. 6バルブ・ロッカー・ボックスには3cc程度のオイルが残留しており、オイルが流出するまでは、すべてのシリンダー・ヘッドに潤滑油が循環していたものと認められた。
- (3) No. 1ピストンとクランク・シャフトを接続していたコネクティング・ロッドが、ピストン・ピン挿入用輪環の中心から約37mmのところ破断していた。同ロッドは、長さ約3～4cmの2個の金属片の形で、クランク・ケース内で発見された。この破断したコネクティング・ロッドが、クランク・ケースを内部から突き破ったものと推定される。さらに、同ロッドは、回転しながら周囲に激しく当たったため、クランク・シャフトとの接続部で破損し、クランク・ケース内部で更に破壊されたものと推定される。
(付図4及び写真5、6参照)

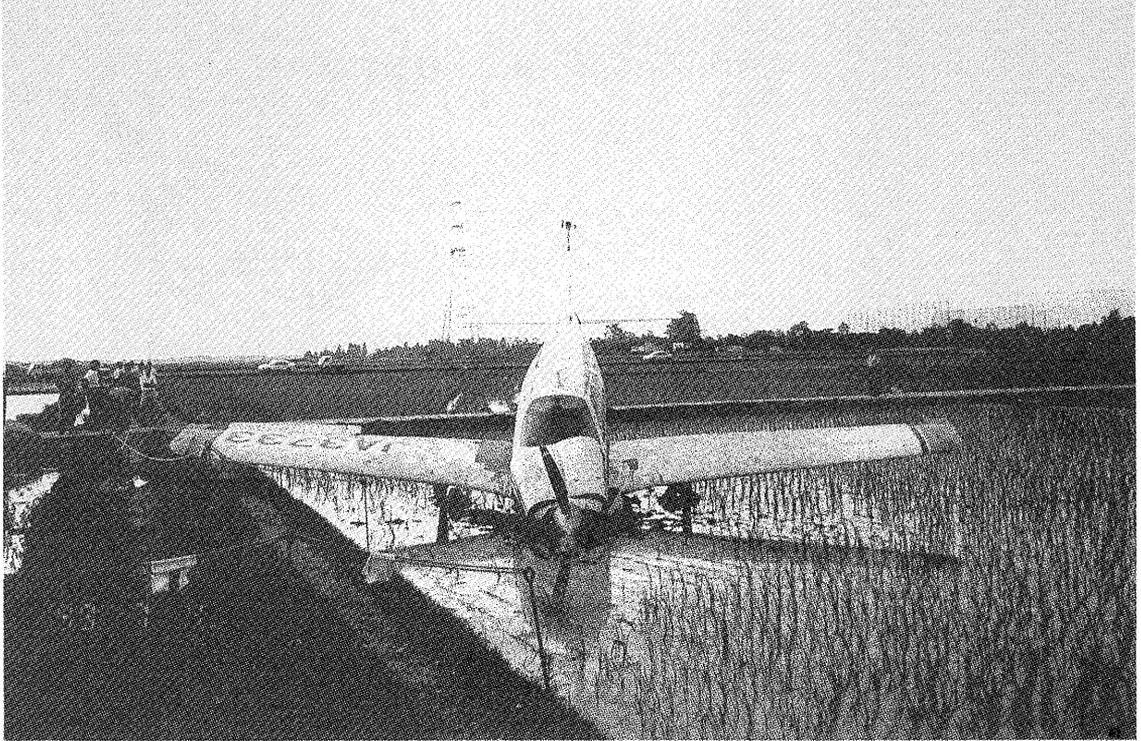
写真 1 事故機

高度4,500ftで水平飛行中、10時10分ごろ、「バン」と爆発音がして、ガタガタと機体が振動し、同時にエンジンからオイルが噴出し、エンジンの回転数が1,500～1,600rpmに低下した。操縦席前面のウインド・シールドに飛散したオイルが付着し、前方がよく見えない状況になった。エンジン出力を回復させるべく、あらゆる操作をしたがすべて駄目だった。

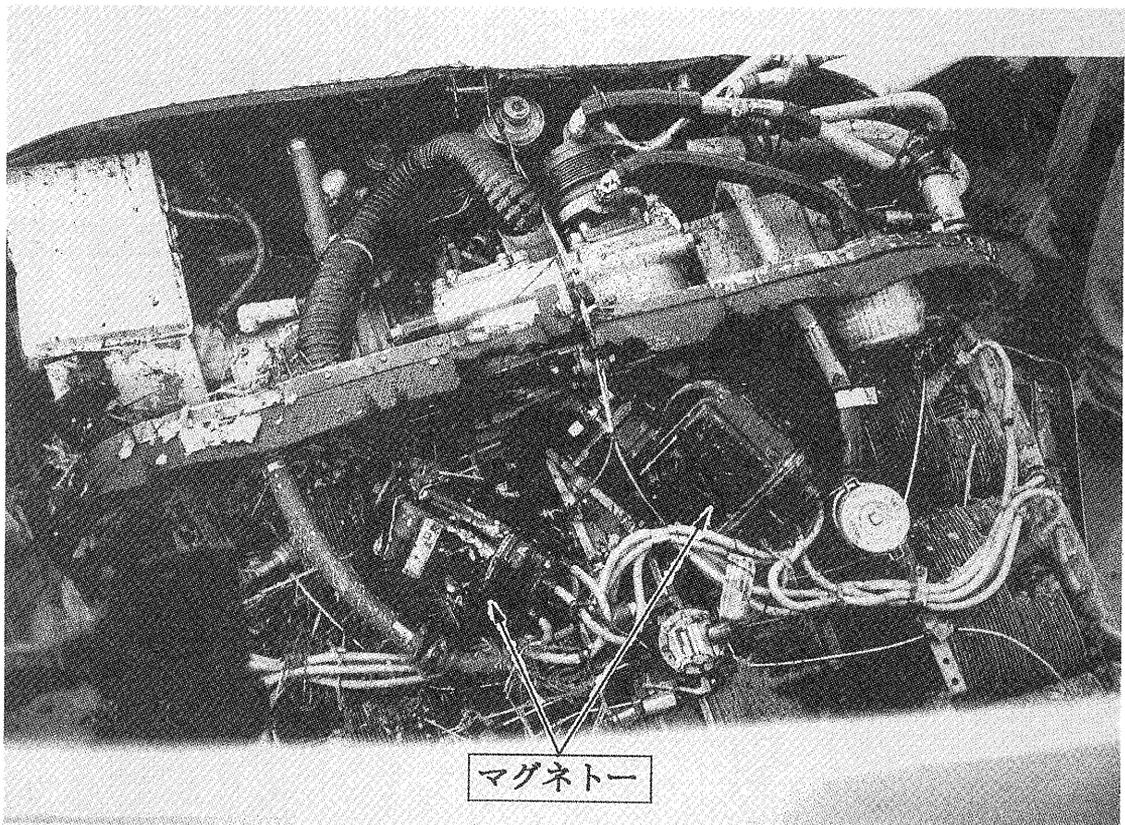
② 2個のマグネトーの取付部が破損し、2個とも駆動部から外れていた。

写真 2 マグネトーの脱落

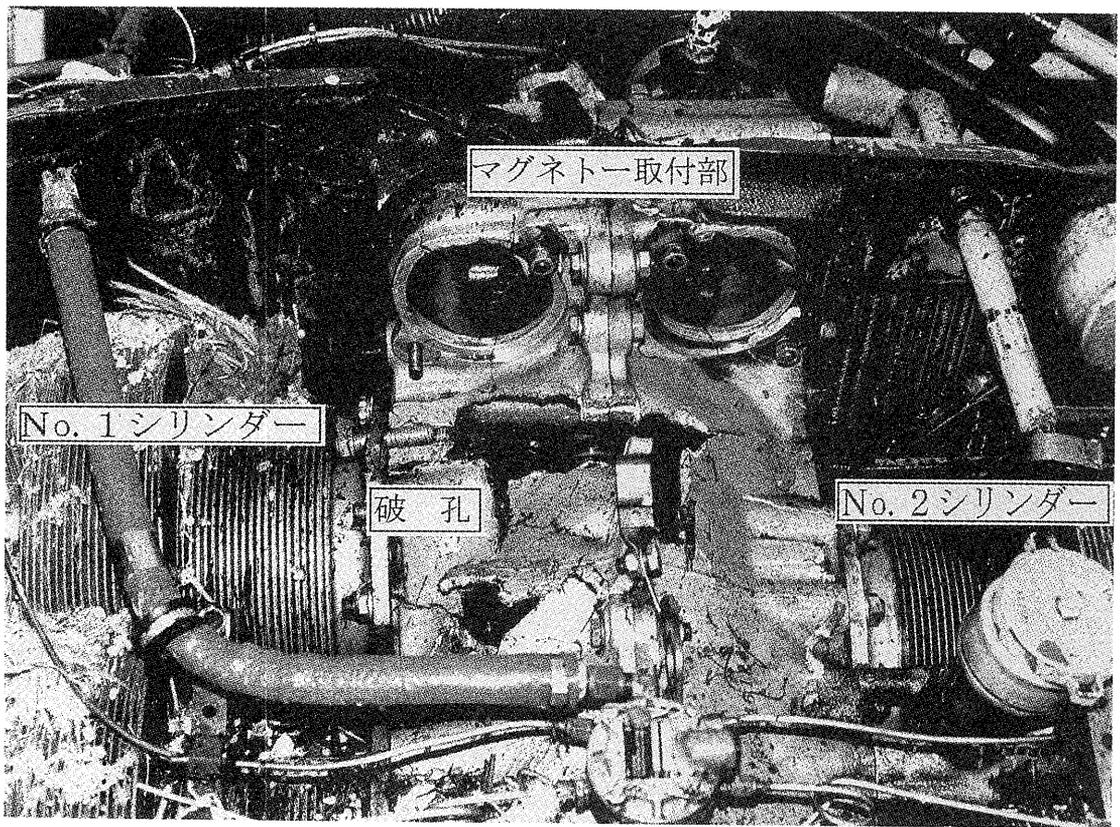
① No. 1 シリンダーとNo. 2 シリンダーの間のクランク・ケース上面に約17cm×約12cmの孔があいており、No. 2 シリンダー取付部の下部のクランク・ケースにも約8cm×約3cmの孔があいていた。また、それらの周囲には大きな亀裂が認められた。

- (4) No. 1コネクティング・ロッドの破片及びクランク・ケースの破片を除去した後、プロペラの手回しを行ったところ、円滑に回転した。
- (5) 2個のマグネターのケースと取付部が破損しており、この破損は、折れたNo. 1コネクティング・ロッドの先端がエンジン内部からクランク・ケースを貫通し、同マグネターに衝突した結果生じたものと推定される。
(写真3参照)

写真3 クランク・ケースの破孔ー 1

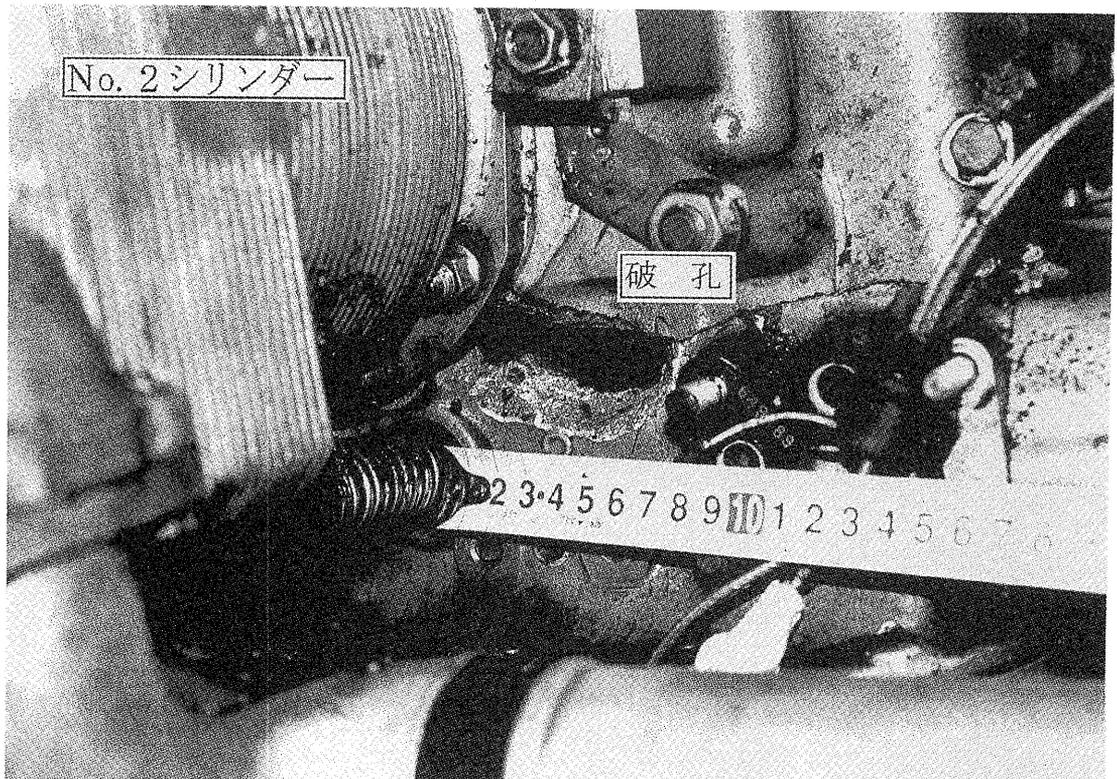
写真4 クランク・ケースの破孔ー 2

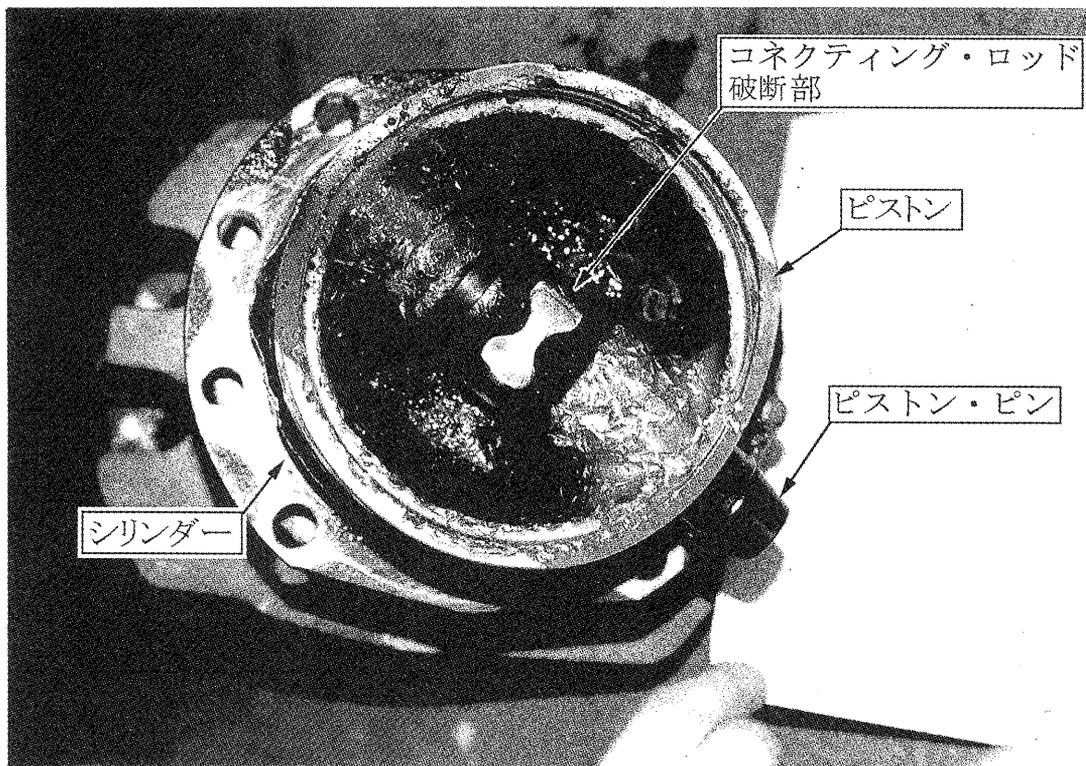
写真5 No. 1 コネクティング・ロッド破断部

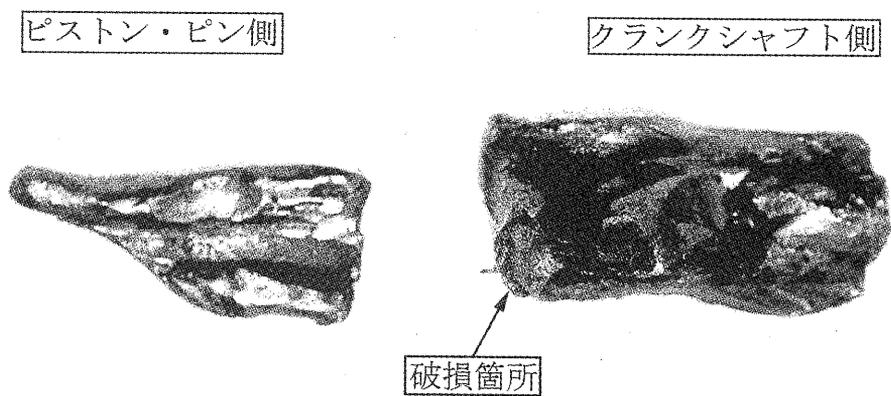
写真6 No. 1 コネクティング・ロッドの破片

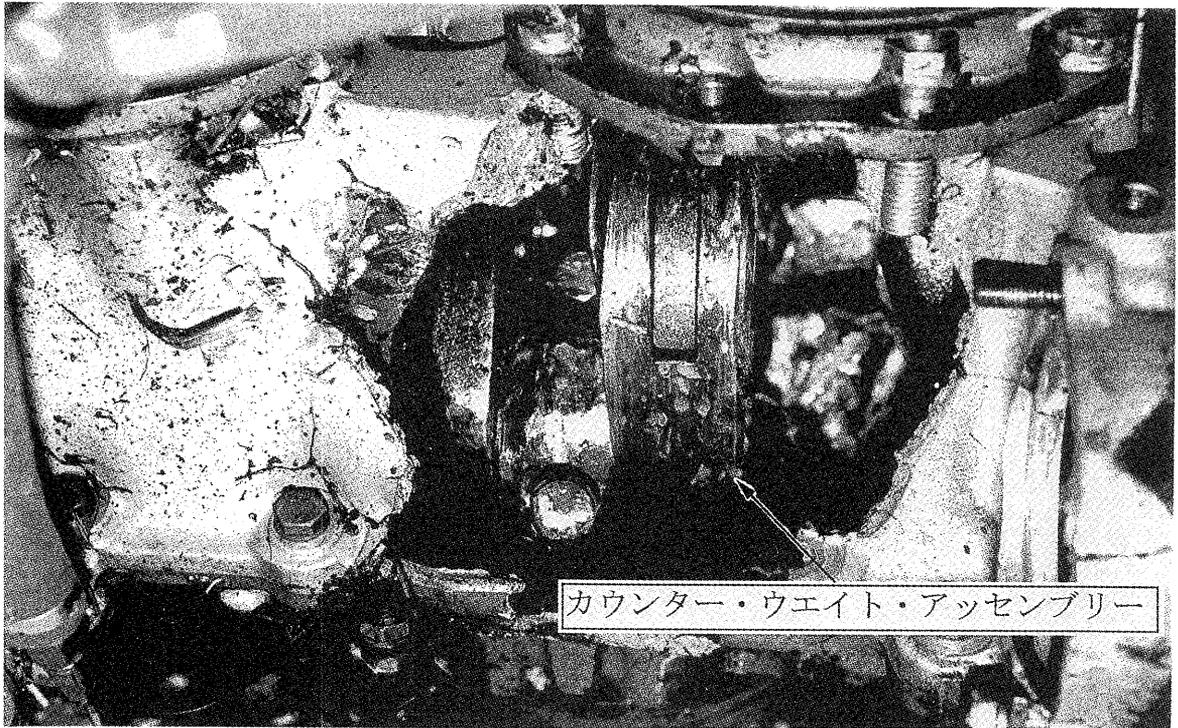
- (6) No. 1コネクティング・ロッド及びNo. 2コネクティング・ロッドを接続していたクランクシャフトのカウンター・ウエイト・アッセンブリーには、著しい擦過痕があった。この擦過痕は、No. 1コネクティング・ロッドが金属片となって、クランク・ケース内部で繰り返し激しくぶつかり合ったため、生じたものと認められた。
(写真7参照)

写真7 カウンター・ウエイト・アッセンブリー
の擦過痕

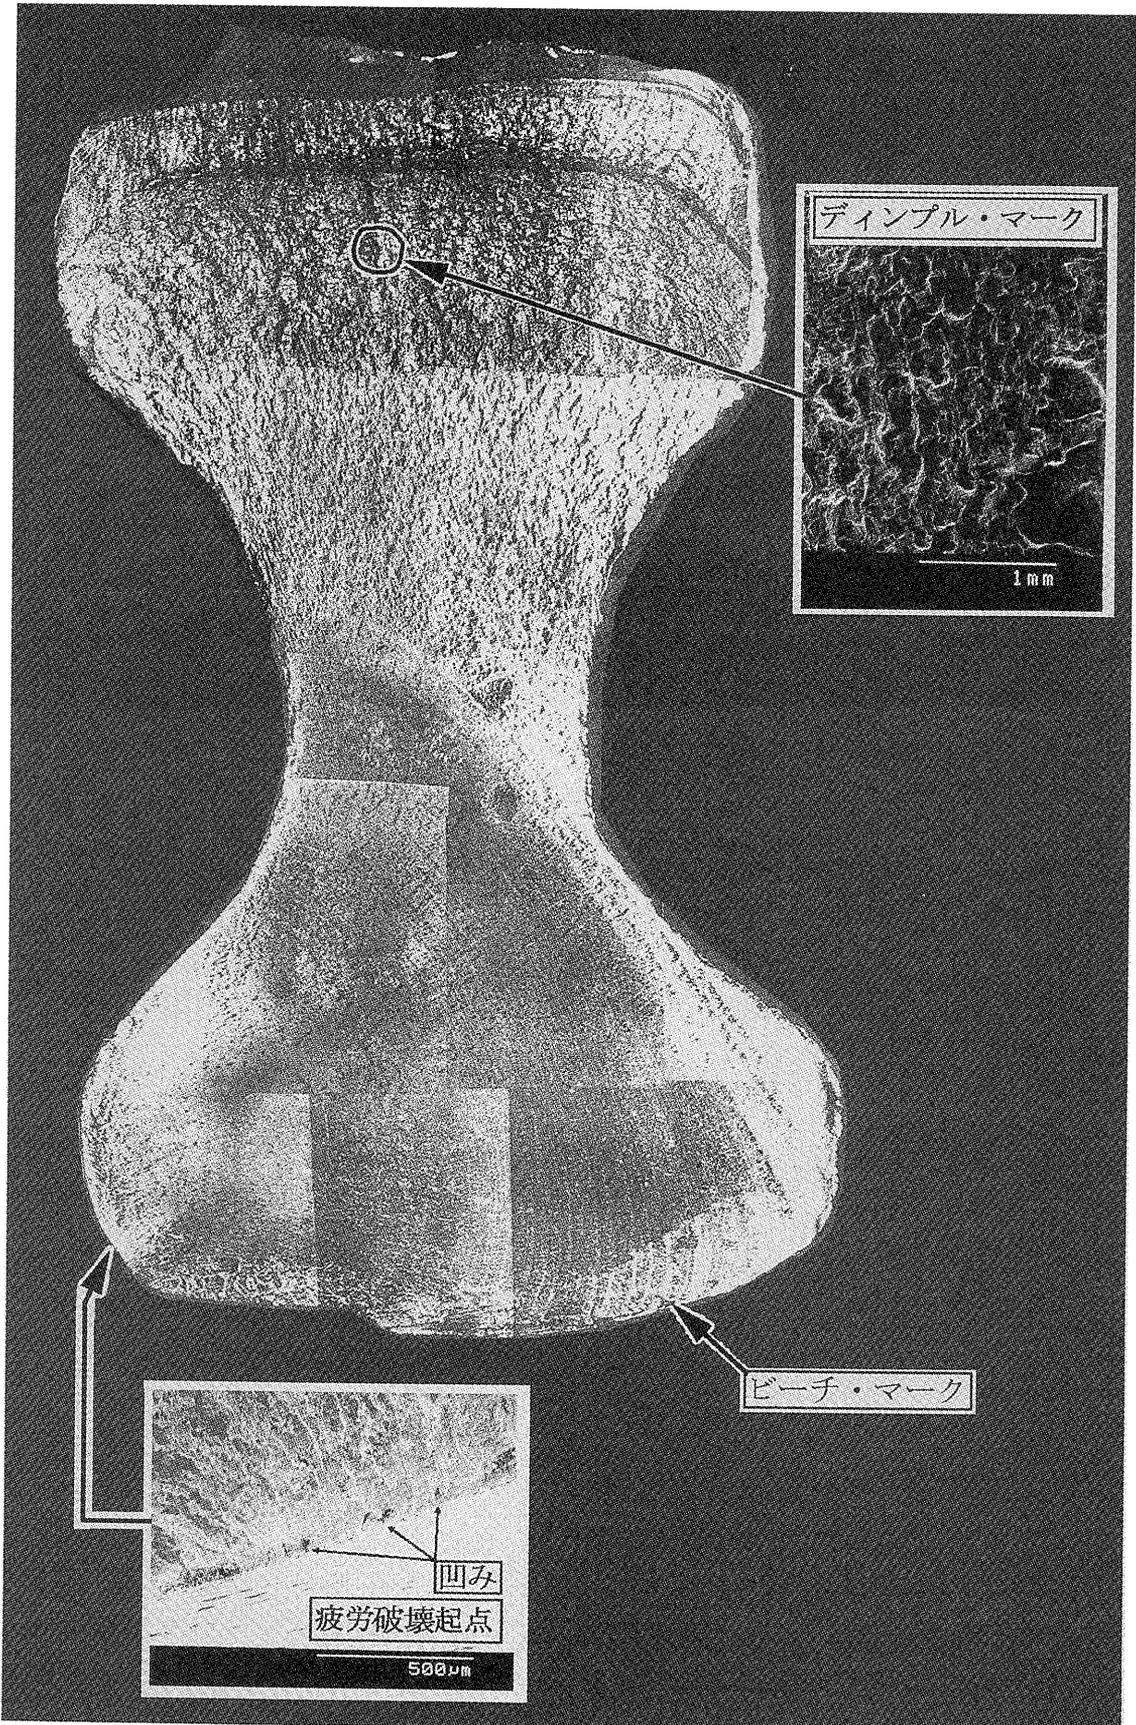
写真 8 破断面

- (1) 破面には、同ロッドに掛かった大きな負荷変化により徐々に破壊が進展していったことを示すビーチ・マークがあり、疲労破壊の様相を示していた。
ビーチ・マークの領域外は、粗い破面（ディンプル面：小さな凹み面）であり、これは静的破壊における延性破壊と同じ様相を示していた。この破面は、同ロッドの疲労破壊が進展して強度が弱まり、引っ張り負荷が残存強度を超えた結果、同ロッドが破断して生じたものと認められる。
- (2) 最後のビーチ・マークの線から疲労破壊の起点と考えられる点に向かって、これらの線は70本程度認識できたが、疲労破壊面の約半分の位置でこの線を認識できなくなった。すなわち、その位置から破壊起点と考えられる点までのビーチ・マークは完全に潰れており、その線の識別はできなかった。
そのため、同ロッドが破断分離するに至るまで、大きな負荷変化が何回あったのか明らかにできなかった。
認識できた70本程度のビーチ・マークの線は、潰れていないことから、最近生じたものと推定される。
- (3) 疲労破壊の起点と考えられる箇所付近からは鉛が検出されたが、この鉛は、燃料に混合していたものが長期にわたってエンジン内部に蓄積し、この付近の破面に浸透したものと考えられる。
- (4) 疲労破壊の起点と考えられる表面付近に、鍛造時にできたと考えられる小さい凹みが認められた。
- (5) 疲労破壊の起点と考えられる箇所の表面に長さ約2mmの打痕があった。
これが再組立作業時につけられたものか、事故時についたものかは、判別できなかった。
- (6) No. 2～No. 6 コネクティング・ロッドには、素材番号として、632041Fが各ロッドに鍛造文字で表示されており、これらは同じ成分構成であるものと推定される。

- 3.1.1 機長は、適法な航空従事者技能証明及び有効な航空身体検査証明を有していた。
- 3.1.2 同機は、適法な耐空証明を有していた。
- 3.1.3 同機の整備記録から、同機の整備は適切に実施されていたものと推定される。
- 3.1.4 同機は、耐空検査受け入れ整備前の社内飛行試験中に、エンジンが破損し、その後不時着した際、機体を損傷したものと推定される。
- 3.1.5 同機のエンジンは、No. 1 コネクティング・ロッドが破断し、同ロッドがエンジン内部で回転しながら周囲に衝突したため、クランク・ケースを貫通し、続いてマグネターの取付部が破損したものと推定される。
- 3.1.6 2.9.2(1)で述べたとおり、No. 1 コネクティング・ロッドの破断面に、ビーチ・マークが認められたことから、同ロッドは疲労破壊によって破断したものと認められる。
- 2.9.2(2)で述べた、ビーチ・マークが完全に潰れた領域は、疲労破壊の進展が遅かった領域であるものと推定される。すなわち、破壊の進展が遅い場合、ビーチ・マークの線は間隔が狭くなるため、同ロッドに掛った度重なる圧力負荷によって潰されたものと推定される。

一方、70本程度のビーチ・マークの線が認識できた領域では、破壊の進展が速く、このため、この線が潰されなかったものと推定される。

2.10で述べたとおり、同型式エンジンのオーバーホールまでの限界使用時間が1,700時間と定められているのに対し、同エンジンの使用時間が約566時間、飛行回数が350回と少ないことから、同エンジンを装備した当初から、No.1コネクティング・ロッドに疲労破壊の起点となった皺又は傷が存在していた可能性が考えられる。

また、2.9.2(3)で述べたとおり、疲労破壊の起点と考えられる箇所付近から燃料に含まれる鉛が検出されたが、これは、その付近で破壊の進展が非常に遅かったため、鉛が長期にわたってその付近の破面に浸透したことによるものと考えられる。このことから、同エンジンの再組立時には、既に、同ロッドに疲労破壊の起点となった皺又は傷が存在していた可能性が考えられる。

同ロッドと同じ工程で製造された他のコネクティング・ロッドが、現在も他のエンジンで使用されている可能性が考えられる。したがって、当該コネクティング・ロッドを使用したエンジンの製造者（再生エンジンの組立者を含む。）は、使用者に対して所要の情報を与え、また、同種の不具合が再発することを防止するための方策を検討する必要がある。
