所 属：新日本ヘリコプター株式会社所属
型 式：ベル式206L-3型（回転翼航空機）
登録記号：JA6055
発生場所：竜ヶ崎飛行場内
発生日時：平成11年9月24日 11時10分ごろ

1 航空事故調査の経過

1.1 航空事故の概要

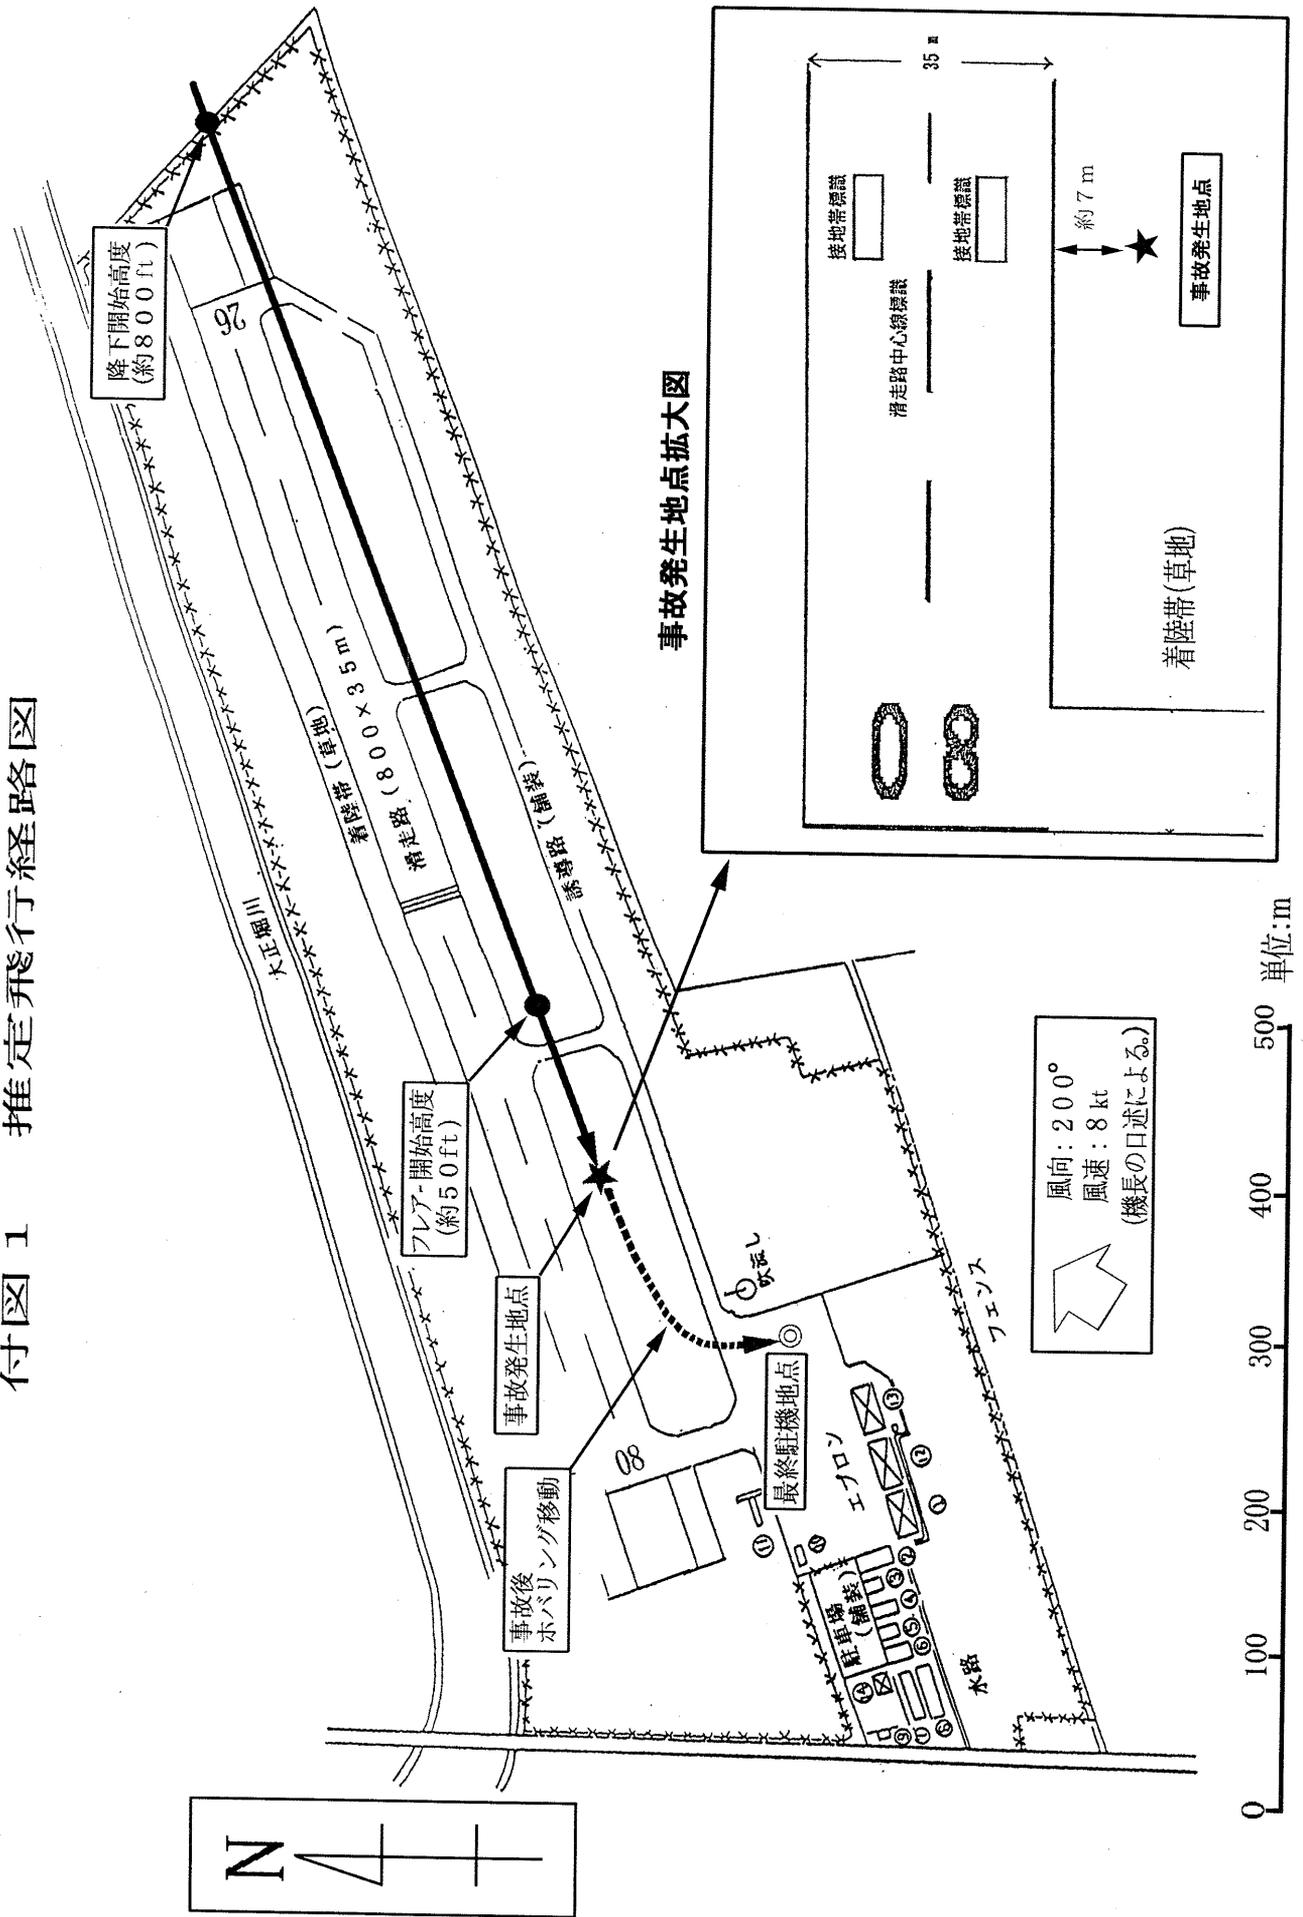
付図 1 推定飛行経路図

事故現場は、竜ヶ崎飛行場の滑走路08側の接地帯標識の南にある着陸帯で、その場所は草丈約20cmの草地であった。同草地には多くのスキッド痕があったが、どのスキッド痕が事故時に生じたものか、特定できなかった。

5回目の直進オートローテーションによる直接接地訓練のとき、4回目までと同様の操作で降下速度約60kt、対地高度約50ftでフレアーを開始した。対地高度約7ftでコレクティブ・ピッチ・レバーを使い始めたところ、メインローター低回転警報音が鳴った。このため、それ以上コレクティブ・ピッチ・レバーを使わず、操縦桿を前に戻しながら接地操作をしたが、後傾姿勢が残ったままスキッド後方から到着気味に接地した。

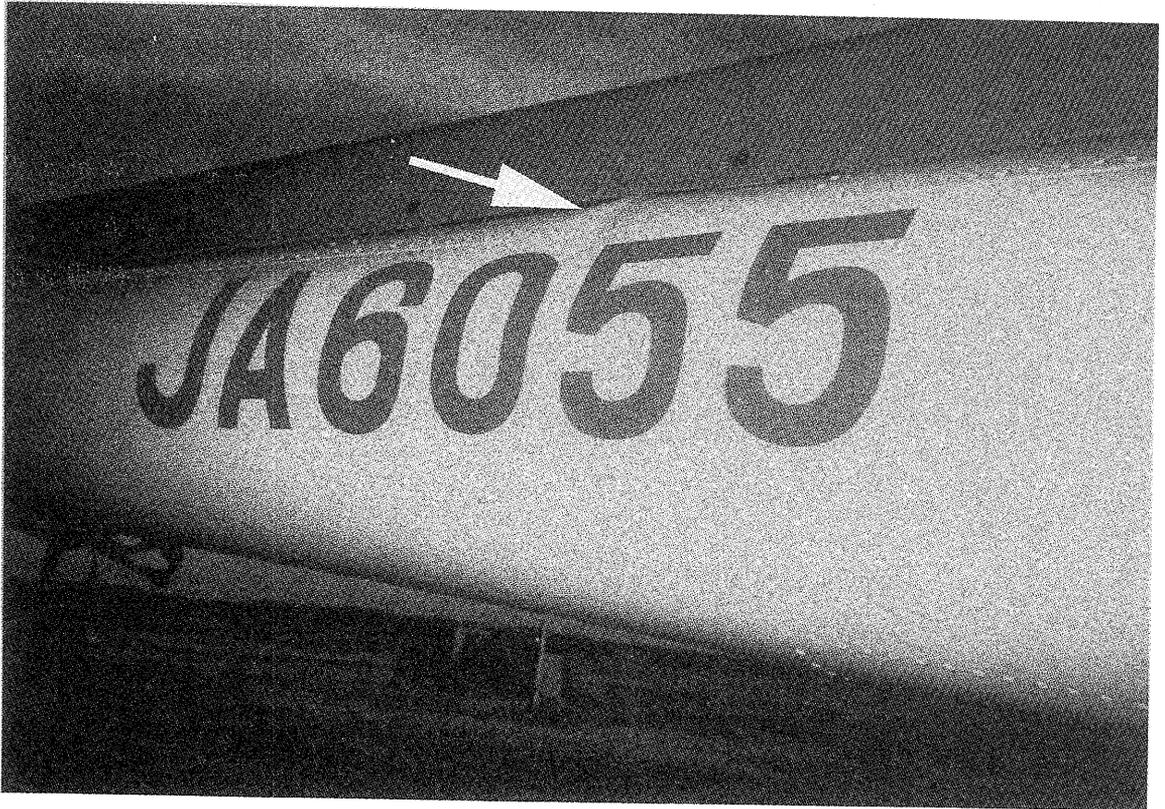
写真 テール・ブーム損傷部位
テール・ブーム右側面

- (1) テールブーム：取付部後方40cm付近の上部から両側面に至る部分が変形。
- (2) メインローター・ブレード（赤）：先端から約95cmの下面に塗装の剥がれ（3×10cm）と凹み。
- (3) 右水平安定板のフィンレット：先端部にメインローター・ブレードによる擦過痕。

3.2 同機のテールブームに損傷が発生したのは、同機の接地後、地上滑走中に機体が動揺した際、テールブーム取付部付近に過大な負荷を生じたことによるものと推定される。
