所 属：個人所属  
型 式：ヒューズ式269C型（回転翼航空機）  
登録記号：JA7848  
発生場所：福井県大野市東中ひずめ区地跡の休耕田  
発生日時：平成11年9月5日 15時25分ごろ

## 1 航空事故調査の経過

### 1.1 航空事故の概要

JA7848は、平成11年9月5日、慣熟飛行のため、機長及び同乗者が搭乗して、福井県大野市のひずめ場外離着陸場を離陸し、同場外離着陸場の場周経路で離着陸訓練を実施中、15時25分ごろ、ハードランディングして横転し、機体を損傷した。

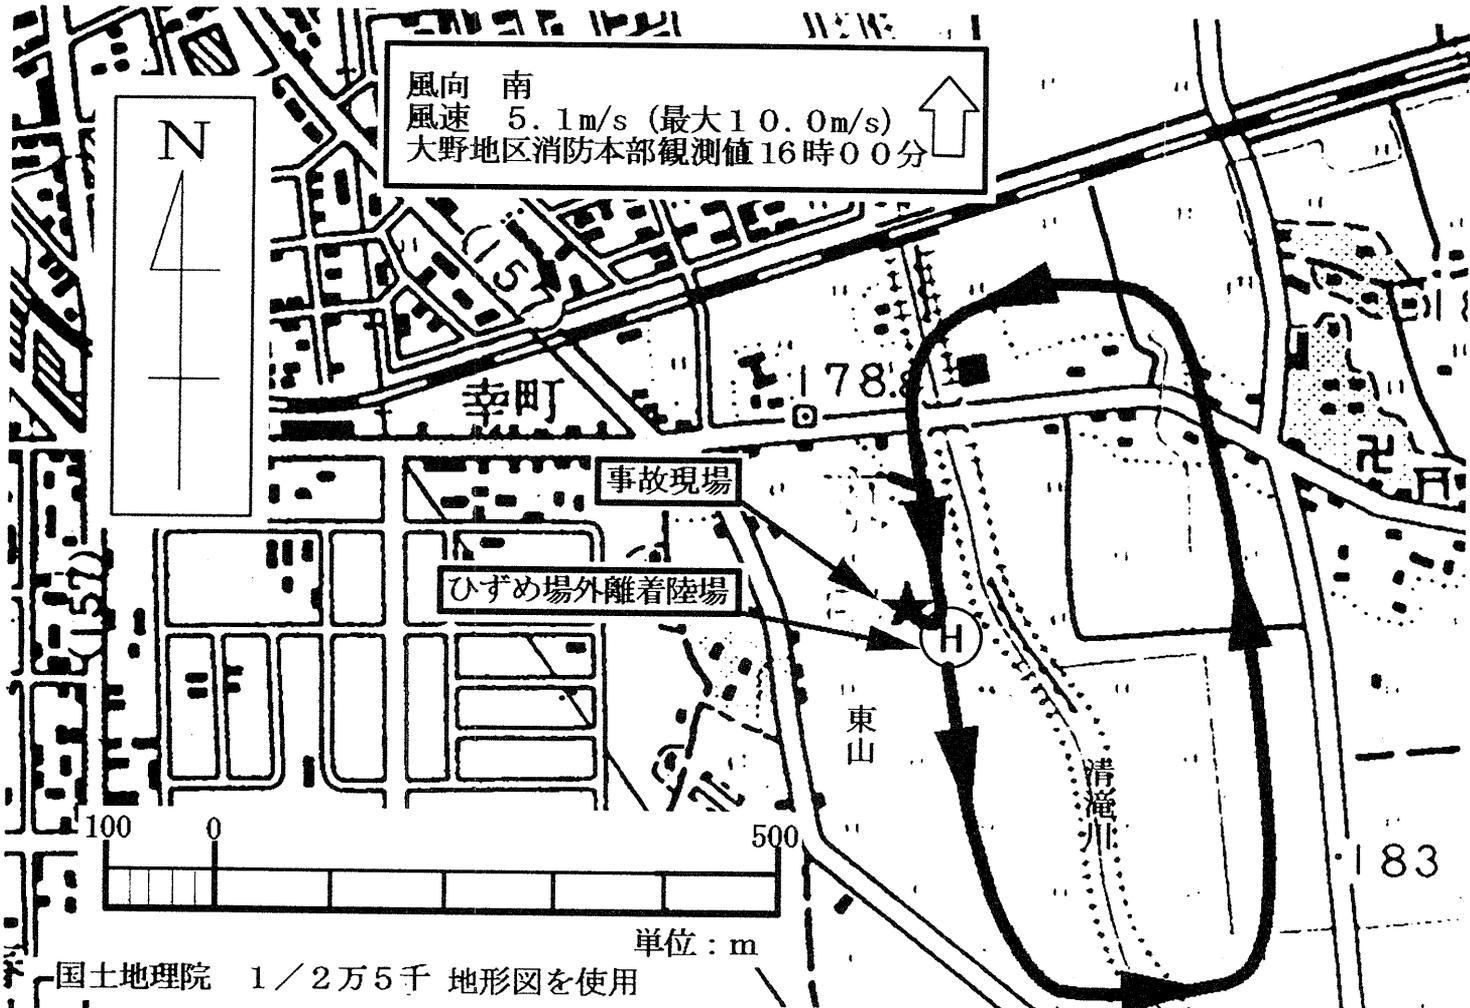
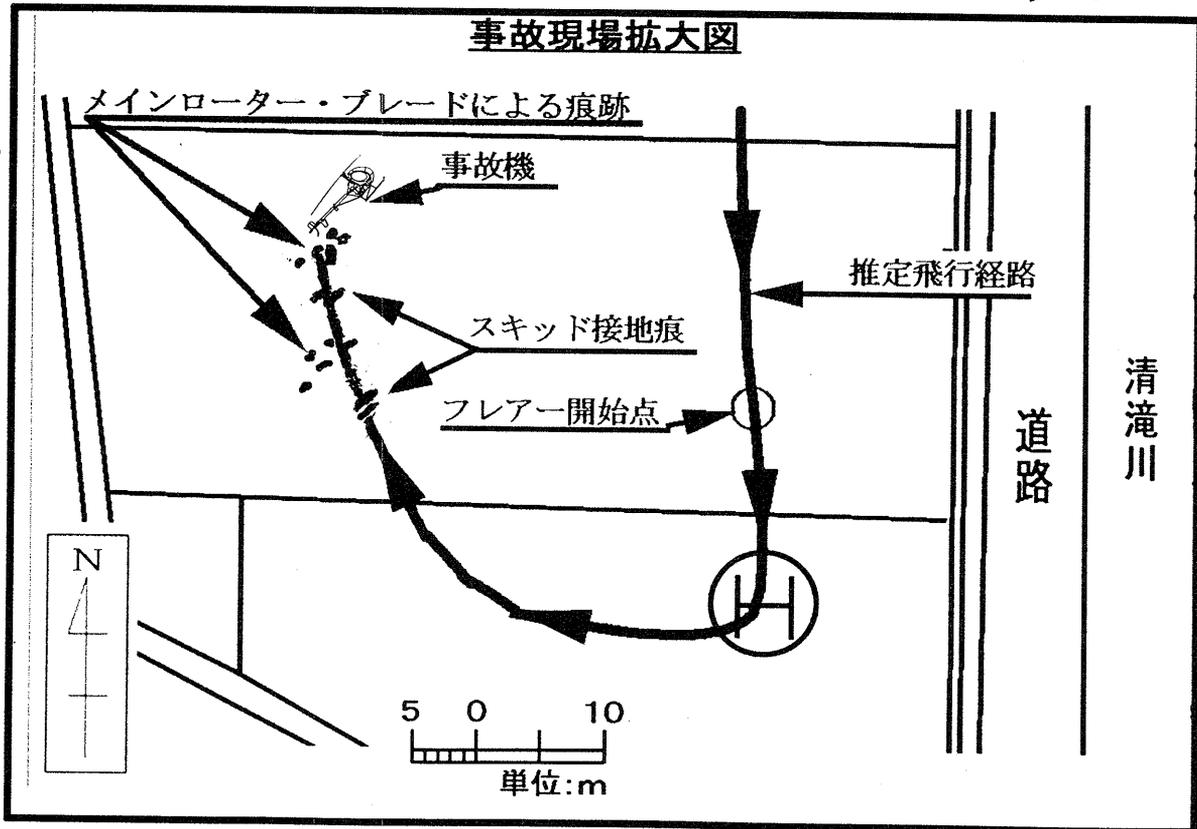
付図 1 推定飛行経路図

事故現場は、JR越前大野駅の南東約1.1kmの休耕田であった。休耕田には、スキッドによる北東に向いた接地痕及びメインローター・ブレードが地面を叩いたことによる数カ所の痕跡が認められた。機体は、最初のスキッドの接地痕から北へ約15mのところ、概ね機首を北東に向け、左側面を下にして横転していた。

場外離着陸場手前で、ホバリングに移行しようとして、高度3～4mでフレア操作を行ったところ、風に煽られ、機首上げになり、機首が右側（西側）に流された。修正のため機首下げ操作を行い、右旋回をしながら機体の姿勢回復を試みたが、再び風に煽られ、機首下げのまま右への傾きが大きくなった。このため、左へサイクリック・スティックを操作するとともに、機首上げ操作を試みたところ、機体は左に傾き、場外離着陸場北側の休耕田に左のスキッドからハードランディングした。

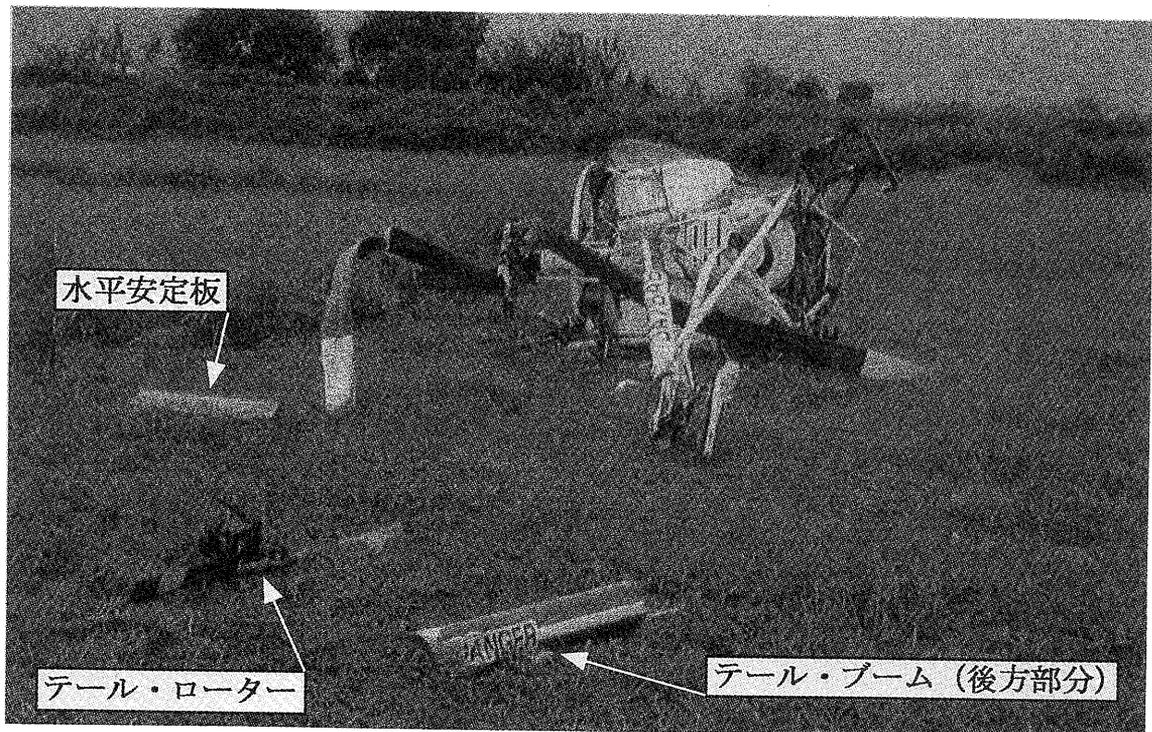
# 写真 2 事故機

機体各部の損傷状況は、次のとおりであり、いずれもハードランディング時又は横転時に生じたものと認められる。

- (1) 胴体側面破損
- (2) メインローター・ブレード3枚共破損
- (3) ピッチ・リンク及びダンパー損傷
- (4) エンジン損傷
- (5) 左スキッド破断
- (6) テールブーム破断
- (7) テールローター・ブレード2枚共破損

3.4 同機は、ハードランディングして横転した際、機体を損傷したものと推定される。
