**航空事故調査報告書**  
**全日本空輸株式会社所属**  
**ボーイング式767-300型JA8256**  
**宮崎空港の東約140kmの上空**  
**平成11年6月7日**

平成12年1月27日  
航空事故調査委員会議決  
委員長 相原康彦  
委員 勝野良平  
委員 加藤 晋  
委員 水町守志  
委員 山根 皓三郎

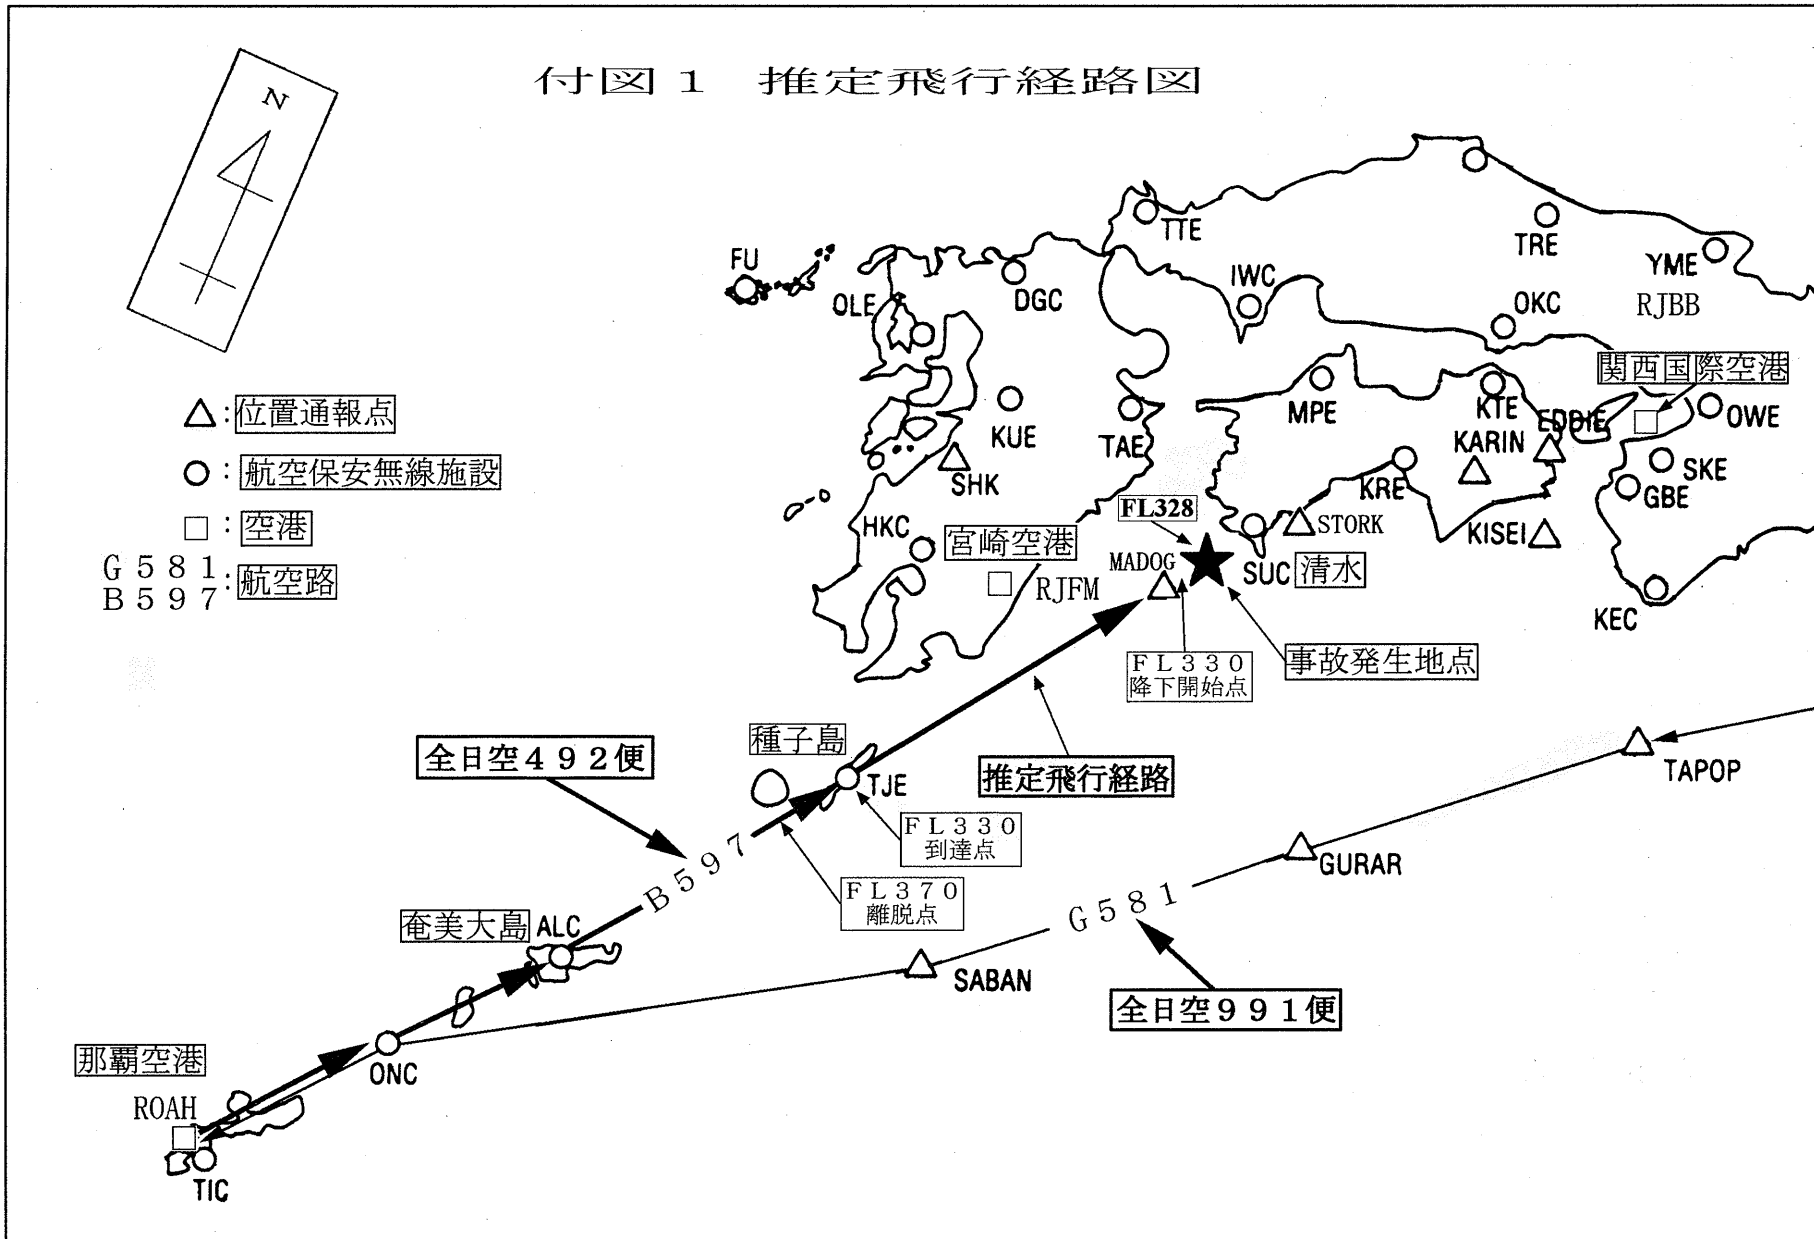
付図1 推定飛行経路図

事故発生地点は、宮崎空港の東約140km上空、FL328付近で、事故発生時刻は、10時50分ごろであった。

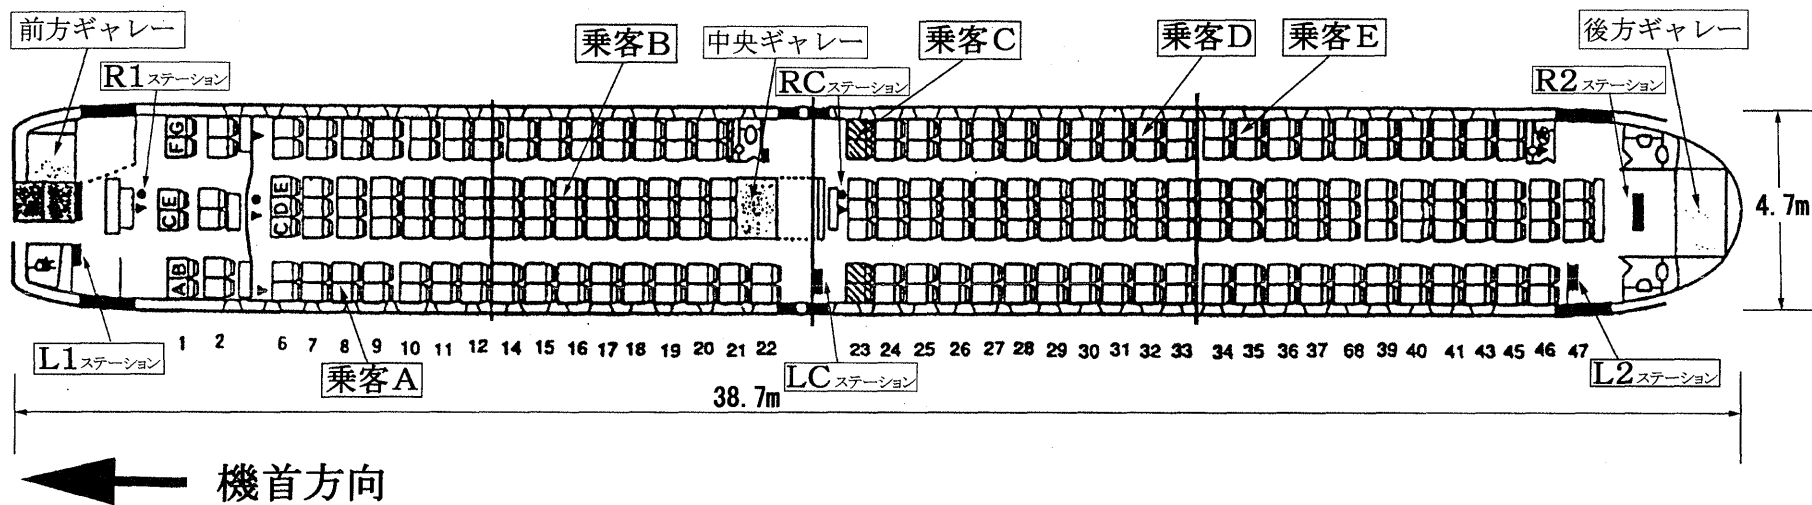
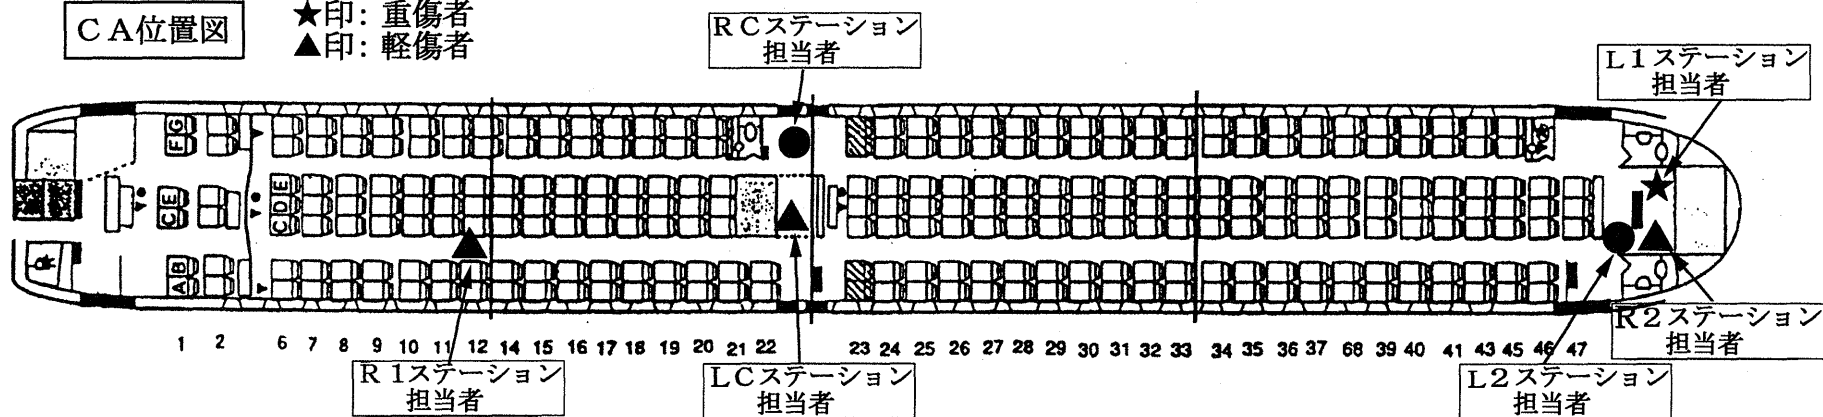
付図2 座席図及びCA位置図

すなわち、同機がタービュランスに遭遇し、機体が激しく動揺した際、後方ギャレーで業務遂行中の客室乗務員3名のうち1名が、宙に浮いて頭部を天井に打ち、

その直後に床面に落下したものと推定される。同人は床に落下した際、頭部をかばうために左手を床面についたことにより、左手首を骨折する重傷を、また額部を床面にぶつけたことにより、左額部に挫創傷を負ったものと推定される。

また、同タービュランス遭遇時、同ギャレー内にいた客室乗務員1名と、中央ギャレー内にいた客室乗務員1名及び前方通路にいた客室乗務員の計3名が頸椎捻挫等の軽傷を負ったものと推定される。

★印: 重傷者  
▲印: 軽傷者

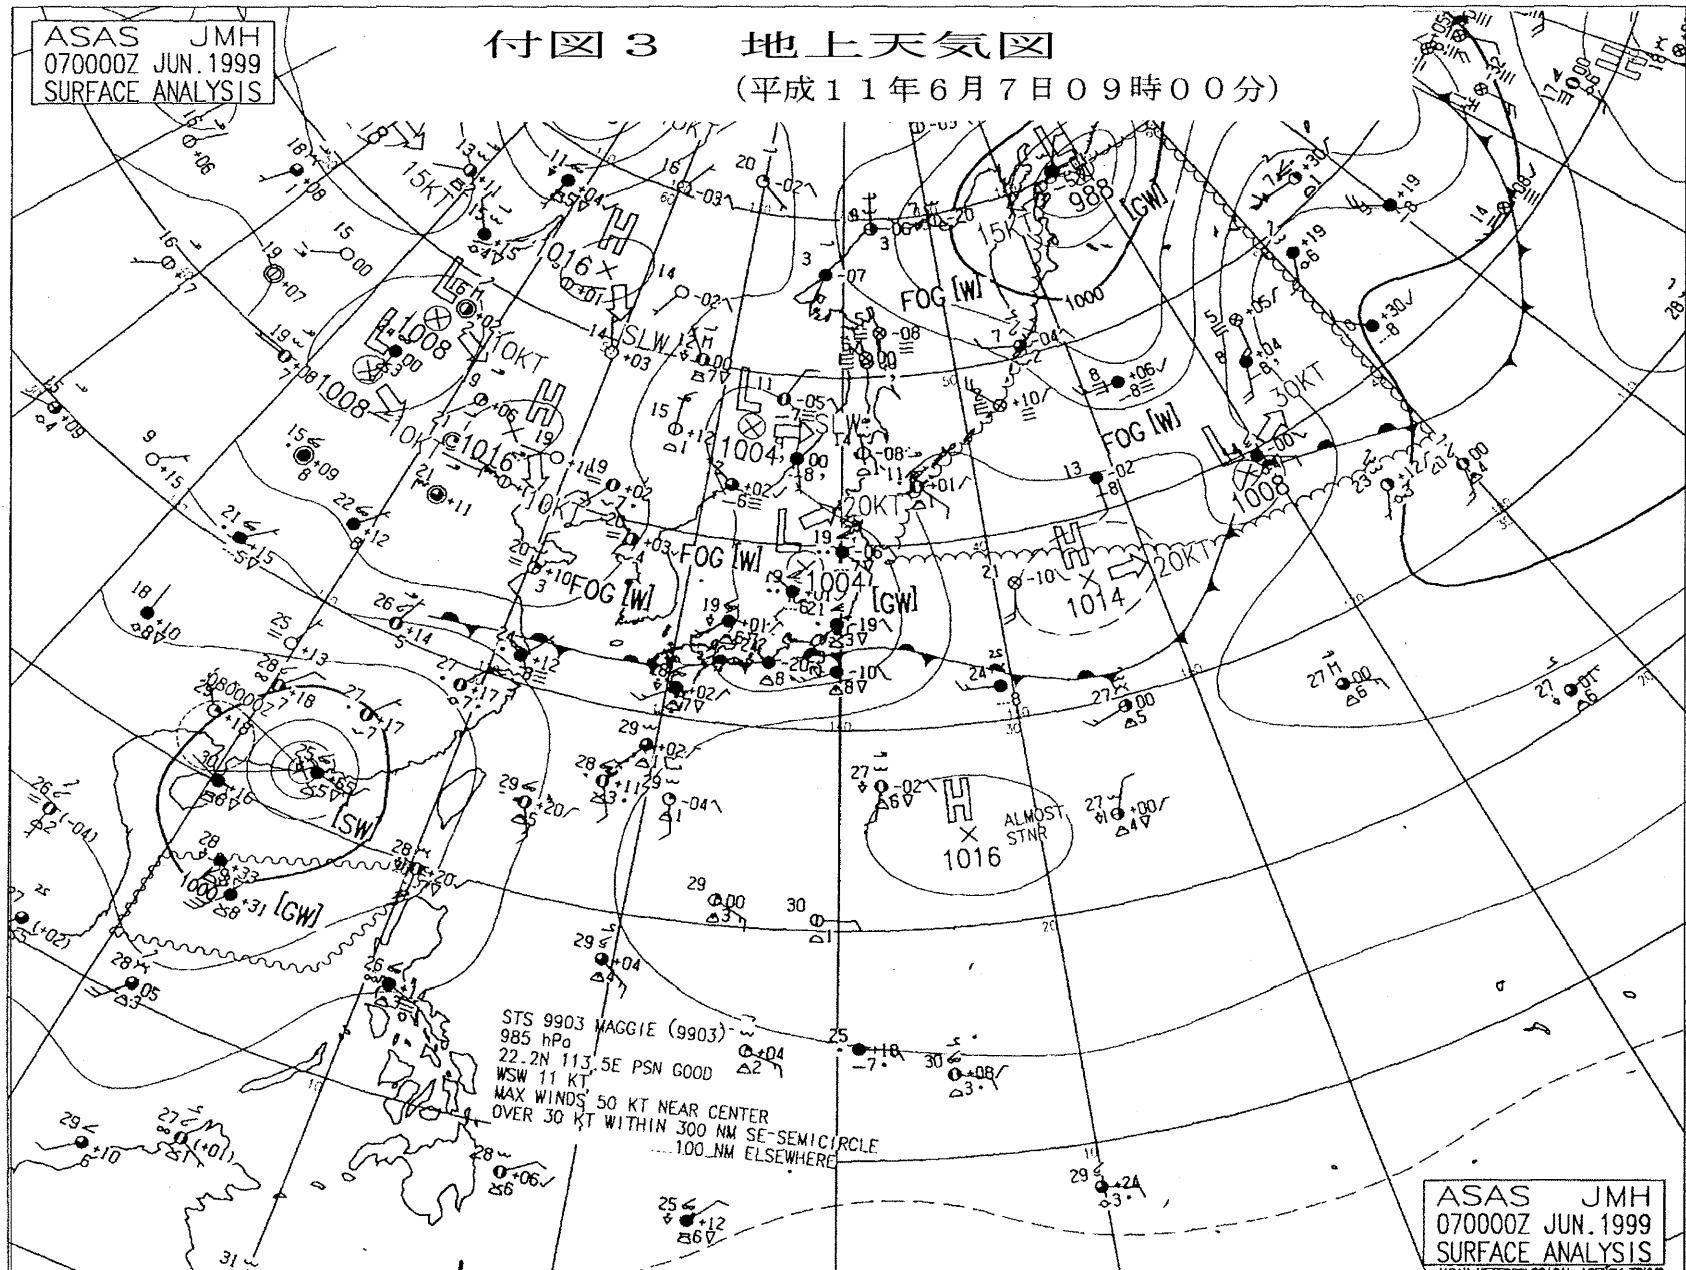
付図3 地上天気図  
(平成11年6月7日09時00分)

- (1) 6月7日09時00分の地上天気図によれば、日本海上の秋田沖に1,004hPaの低気圧があり、北東方向に20ktで進んでいる。太平洋の南海上には、1,016hPaの高気圧があり、ほとんど停滞しており、東海上には、1,014hPaの高気圧があって、20ktで東に移動している。

東西に延びる梅雨前線が、中国大陸から九州中部、四国南部及び紀伊半島から東に延びている。

中国大陸北部にある高気圧1,016hPaが、南東方向へ10ktで移動しており、九州地方の前線の南側では、南西の風が、北側では同様に南西の風が吹いている。

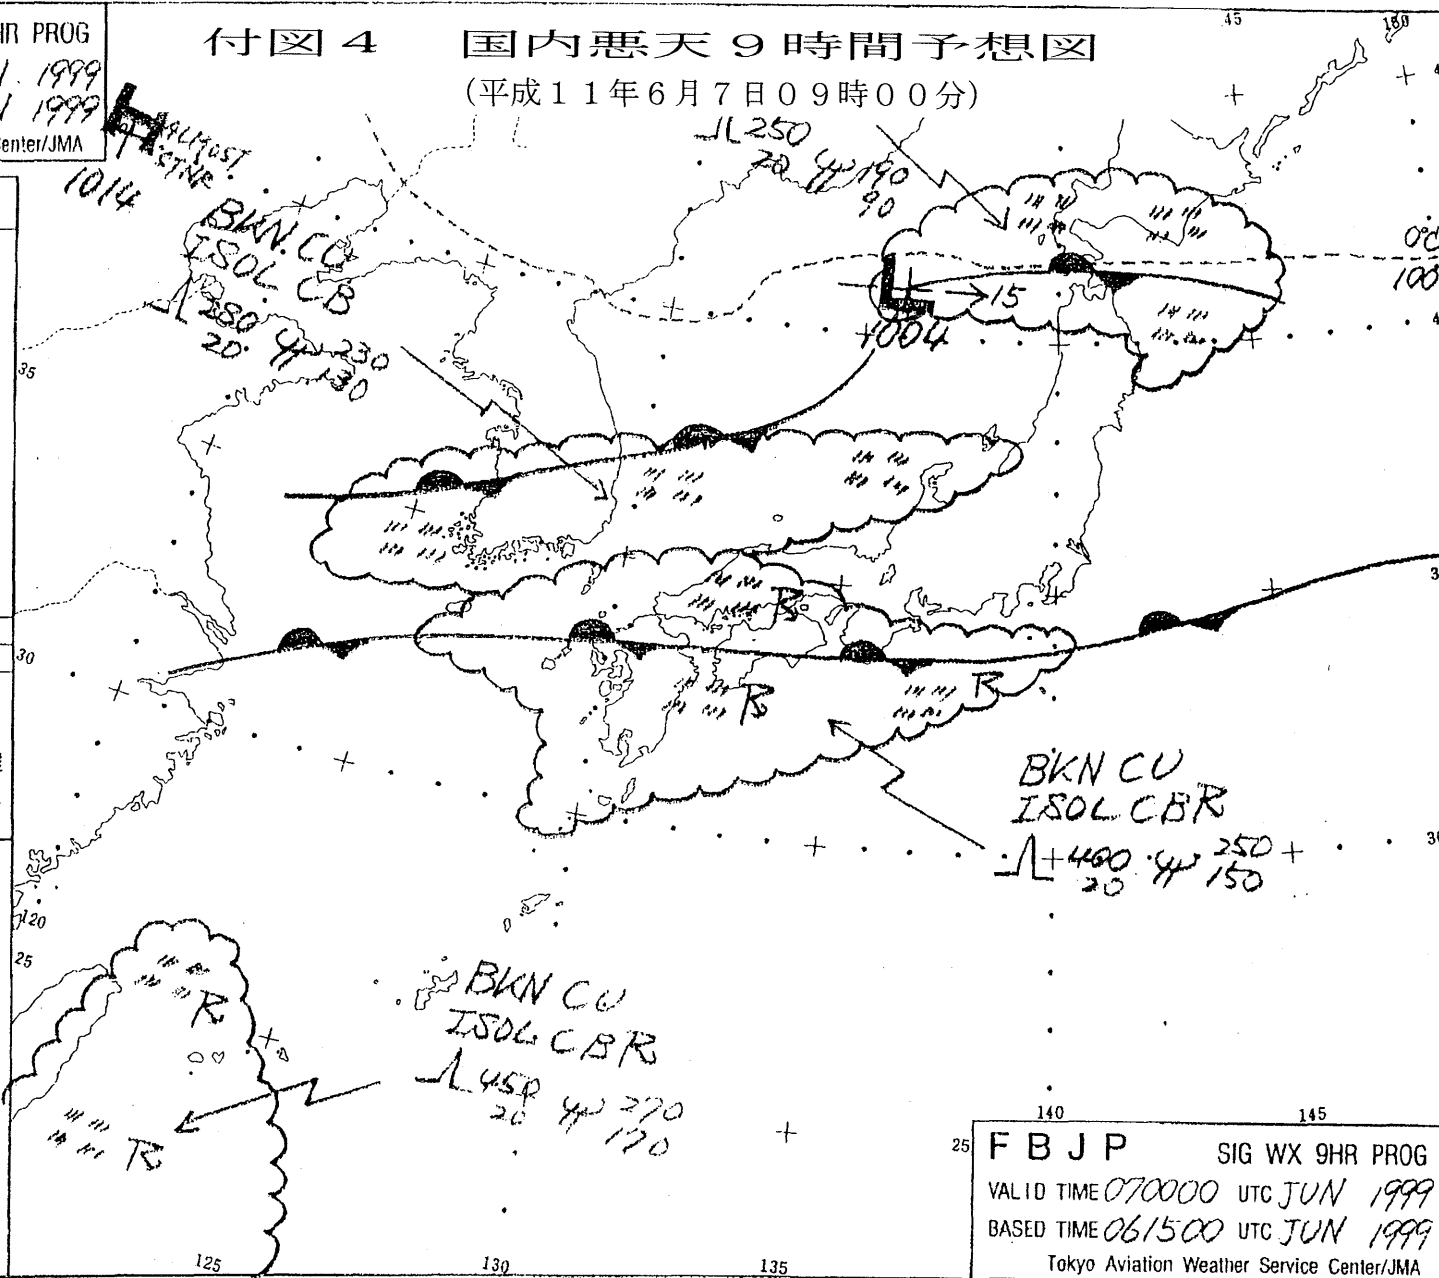
付図4 国内悪天9時間予想図

- (2) 6月7日09時00分の国内悪天9時間予想図によれば、紀伊半島全域、中国地方、四国地方及び九州地方全域を含む広い範囲に悪天域が広がり、大分県南部、宮崎県北部及び四国の足摺岬付近には、孤立した範囲での積乱雲及び雷電が予想され、さらに、並の乱気流域が高度2,000ftから40,000ftの間で予想されている。

また、同空域には高度15,000ftから25,000ftの間に、並の着水域が予想されている。

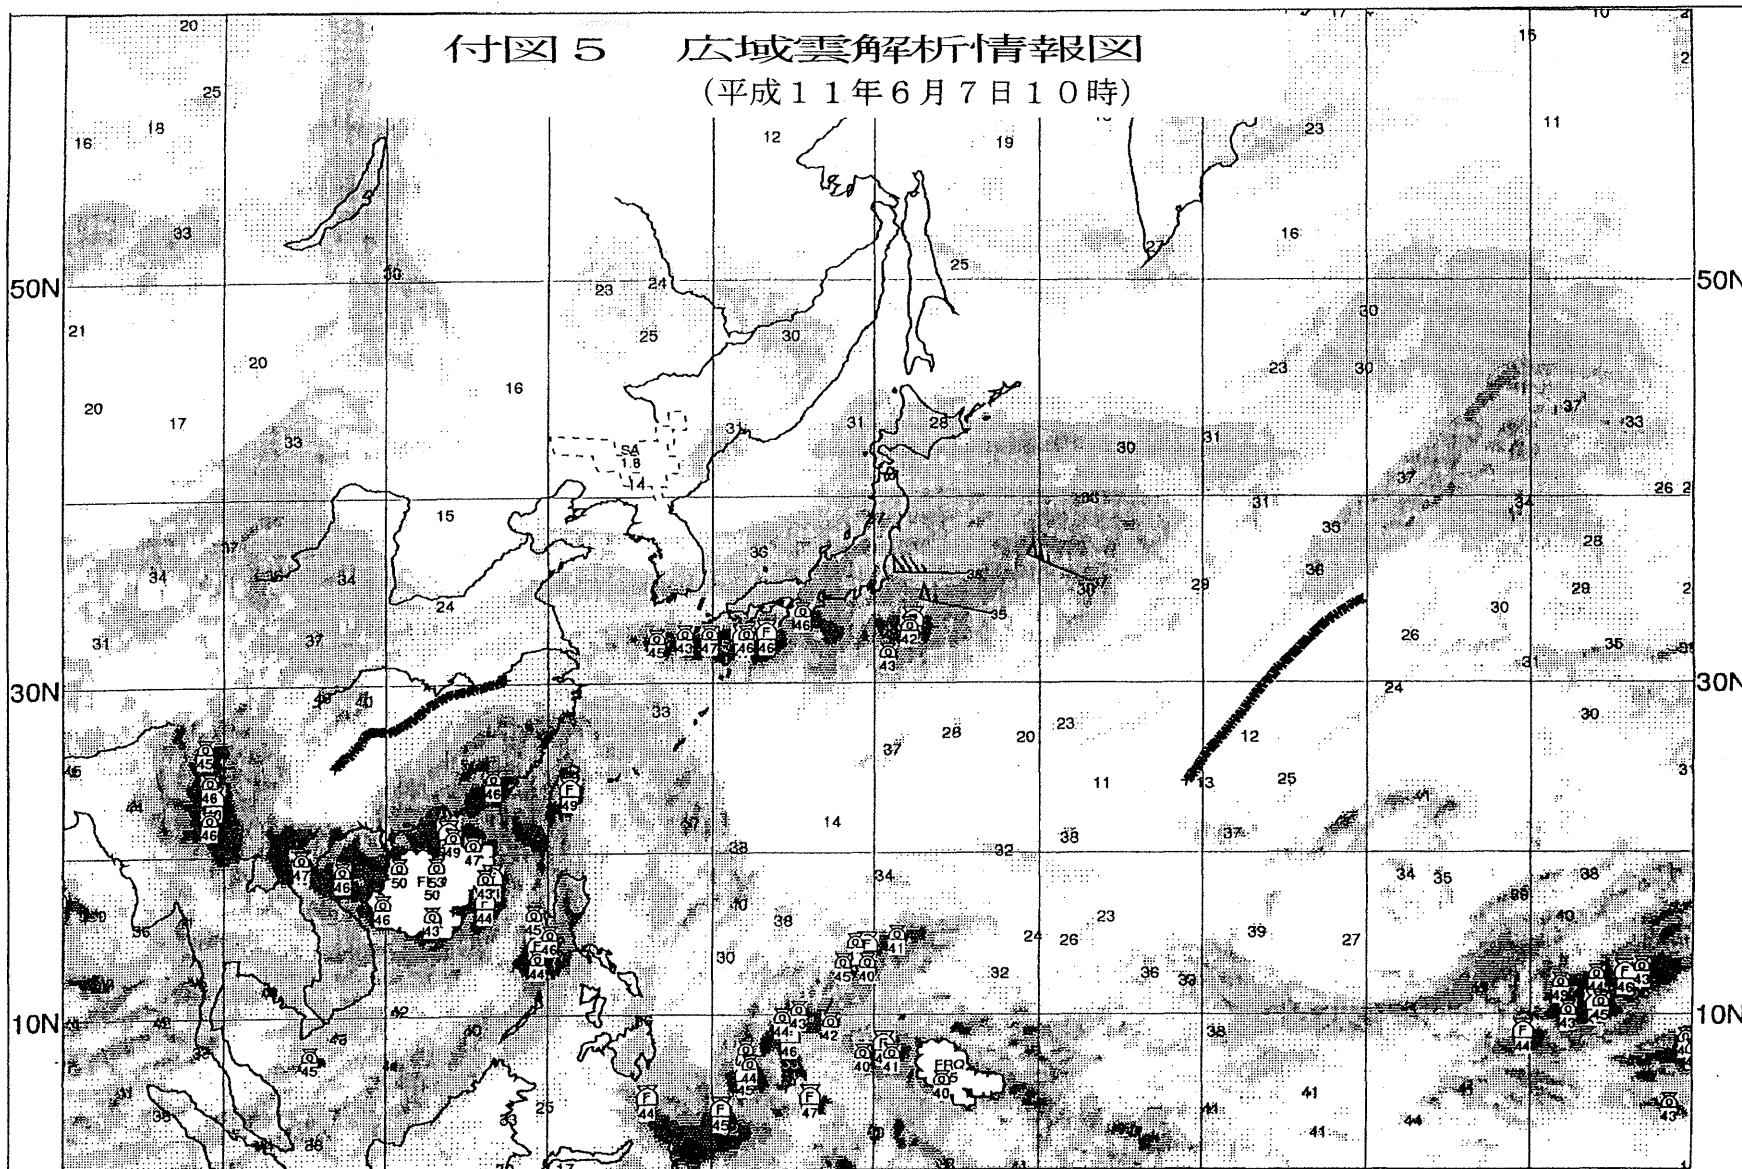
# 付図5 広域雲解析情報図 (平成11年6月7日10時)

- (3) 6月7日10時の広域雲解析情報図によれば、事故発生場所付近には、低気圧に伴う積乱雲が種子島から中国地方南部にかけて散在しており、雲頂は46,000ftに達している。

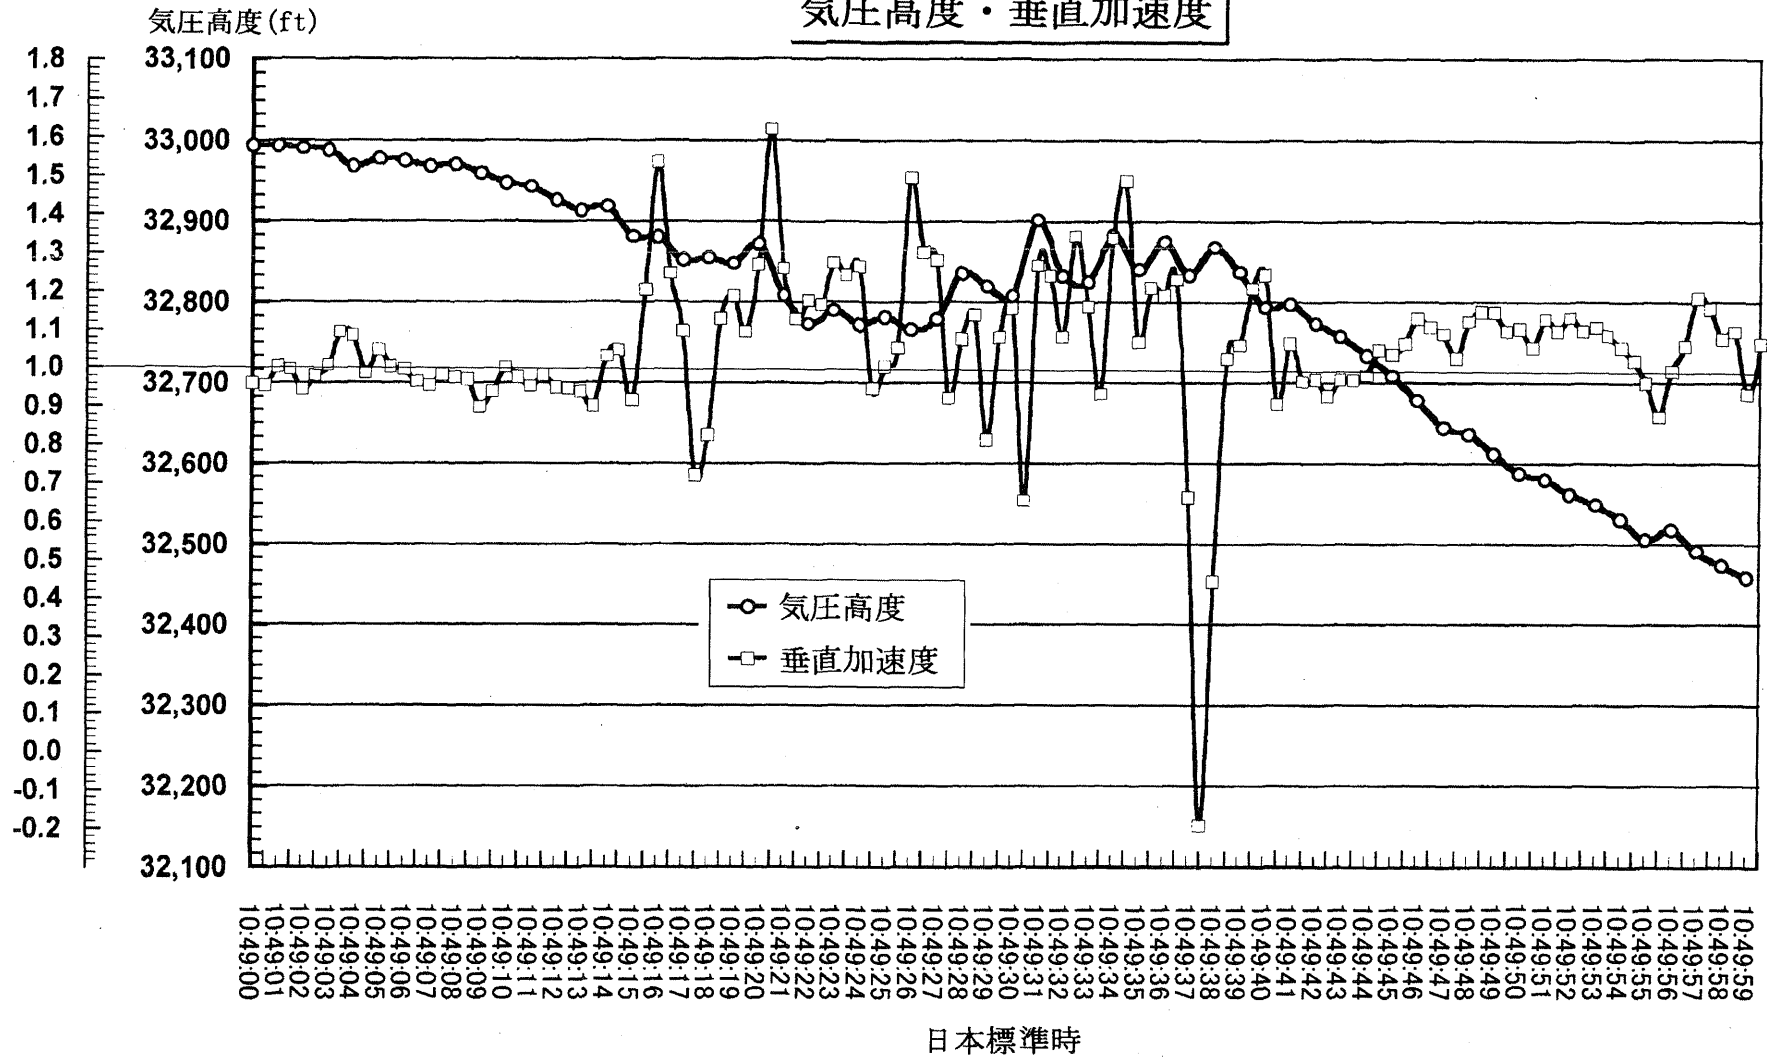
# 付図6 D F D R 記録

3.1.4 DFDRの記録によれば、10時49分16秒、気圧高度32,900ft付近から垂直加速度の変化が始まり、同49分43秒、気圧高度32,700ftまでの間に、垂直加速度に顕著な変化が記録されており、短時間に上下方向に機体の大きな動揺があったものと推定される。

同記録によれば、上記の間における垂直加速度の変化量は、+側に約1.6G、-側に約0.2Gであり、気圧高度は約32,800ftであった。なお、この間の対気速度は約280kt前後、機首方位は約040°であった。

このこと及び機長の口述から、同機は、10時50分ごろFL328付近においてタービュランスに遭遇し、機体が激しく動揺したものと推定される。
