航空事故調査報告書
自作航空機（飛行機、単座）
佐賀県東松浦郡浜玉町
平成10年4月5日

平成12年1月13日
航空事故調査委員会議決
委員長 相原 康彦
委員 勝野 良平
委員 加藤 晋
委員 水町 守志
委員 山根 皓三郎

1.1 航空事故の概要

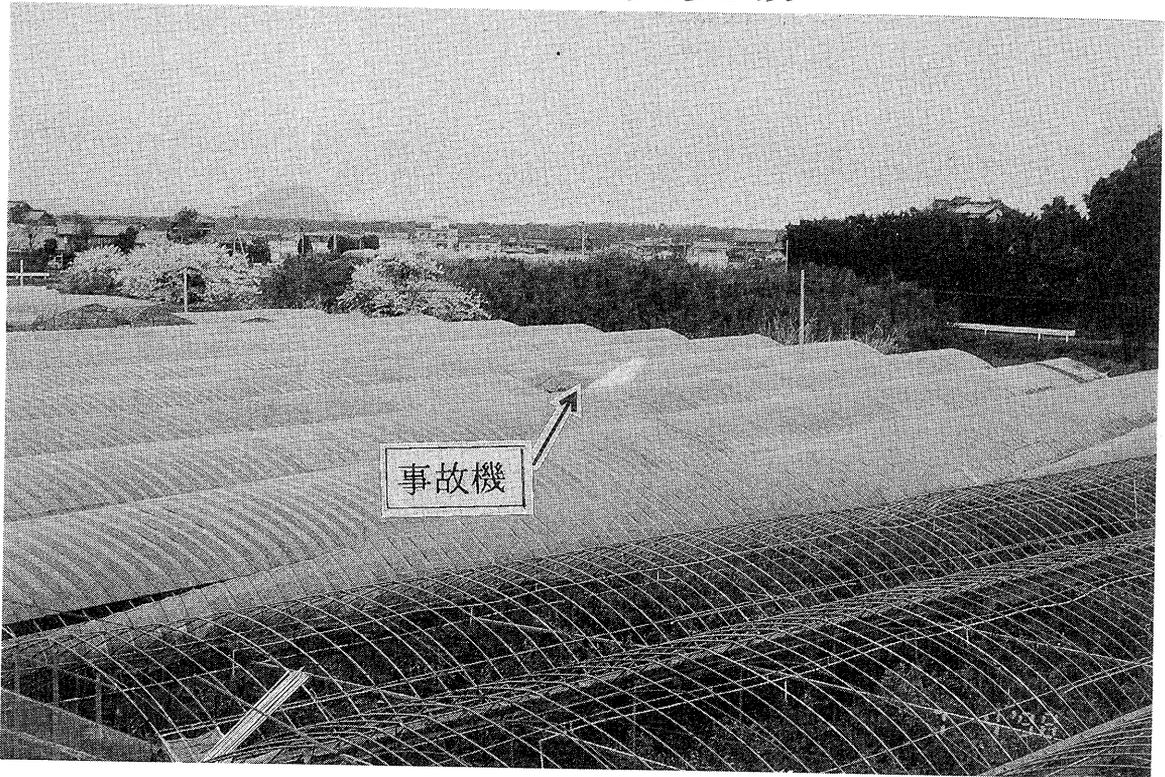
事故現場は、同機が離陸した地点の東約4.5kmに位置するみかん栽培用ビニール・ハウスであり、同機は、同ハウスの屋根部を突き抜けて墜落し、トライク部は、同ハウス内のみかん畑に、トライクの前部を東に向けて右に横転していた。

グライダー部は、キール及び左右の翼の翼端が、同ハウスの梁に引っかかっていた。

左翼は正常な状態であったが、右翼は、翼根側から約1/3の箇所で捻れ、翼端側の約2/3の部分が裏返しとなっていた。

写真 1 事故現場

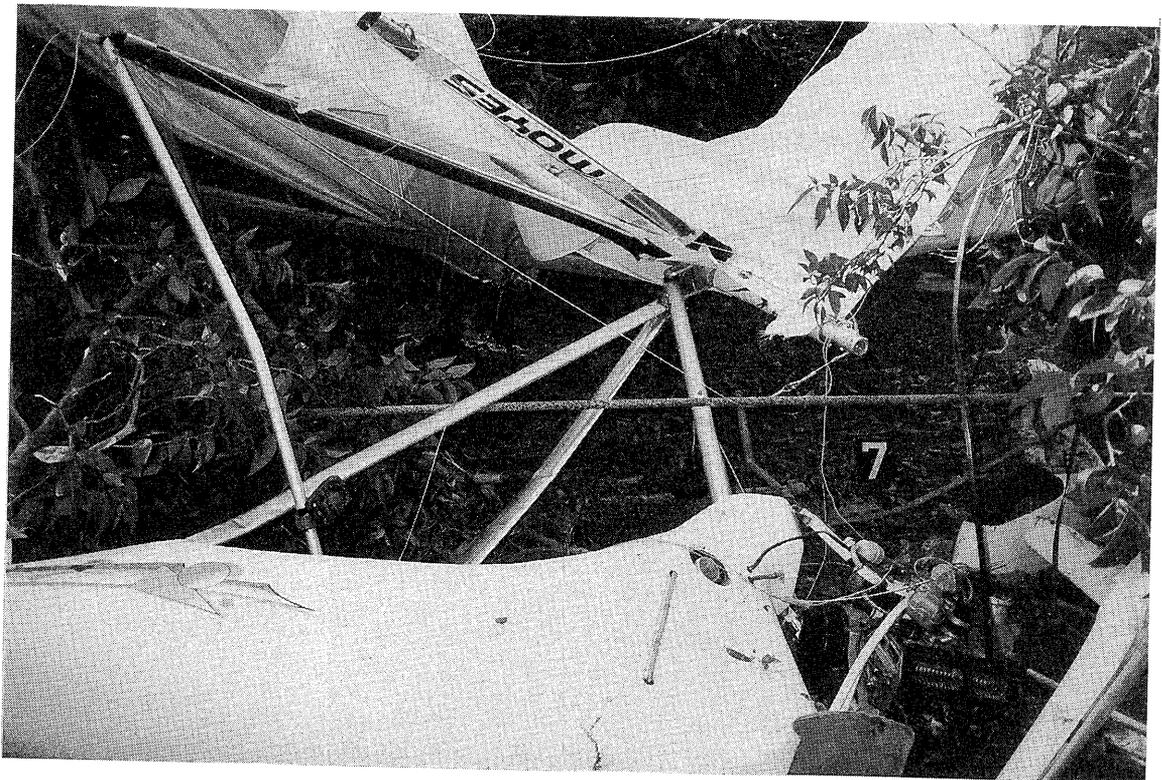
写真 2 事故機

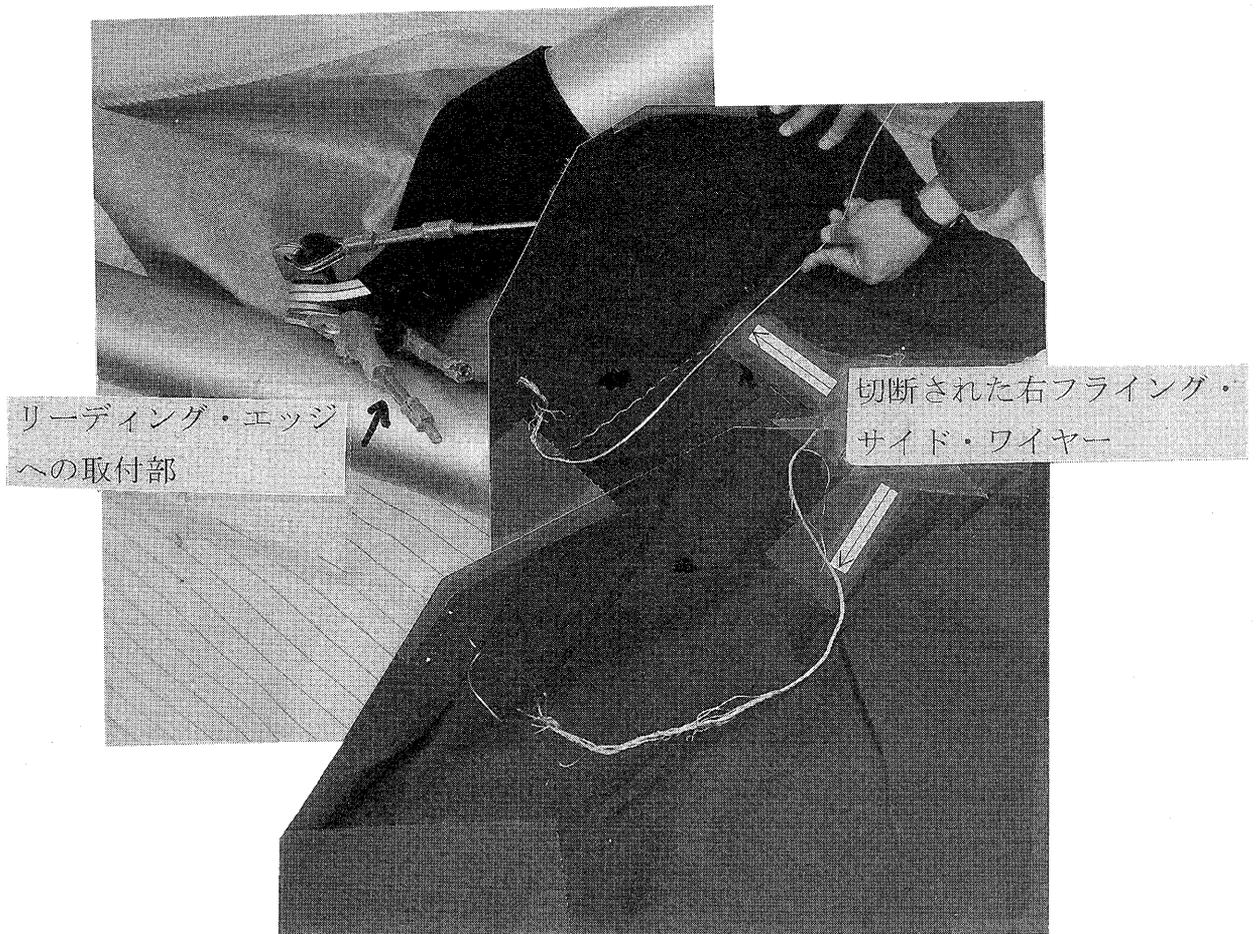
右側のフライング・サイド・ワイヤー（長さ約2.6m）は2本共、リーディング・エッジへの取付部で切断されていた。その内1本のワイヤーは、翼側（約0.7m）が無くなっており、その残った部分（約1.9m）は、翼に近い方から約0.5mにわたって損傷していた。

フライング・サイド・ワイヤーは、径3.2mm(7×19、引っ張り強度907kg)のワイヤー1本に代えて、径2.4mm(1×19)のワイヤー2本が取り付けられていた。

3.1.3 同機の右翼が破損したことは、グライダー部の強度を超える荷重がかかったことによるものと推定され、先ず、翼のストラット機能をも持っている、フライング・サイド・ワイヤーが切断し、次いで、翼桁のリーディング・エッジが折損するとともにクロス・バーが屈曲したものと推定される。

写真3 右フライング・サイド
・ワイヤーの切断状況

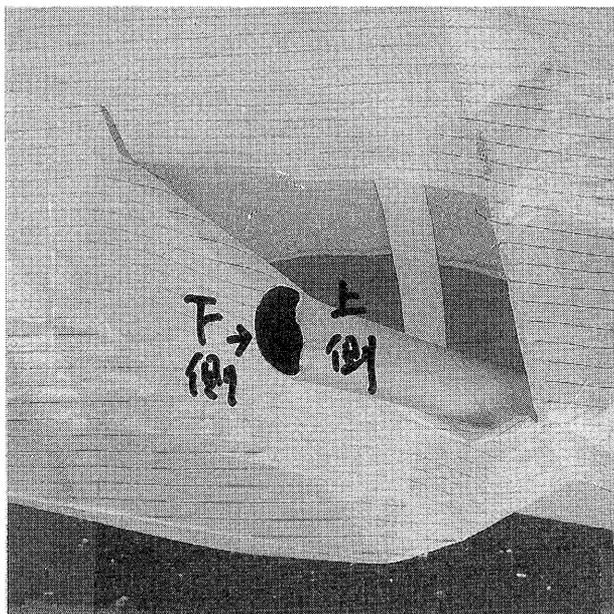
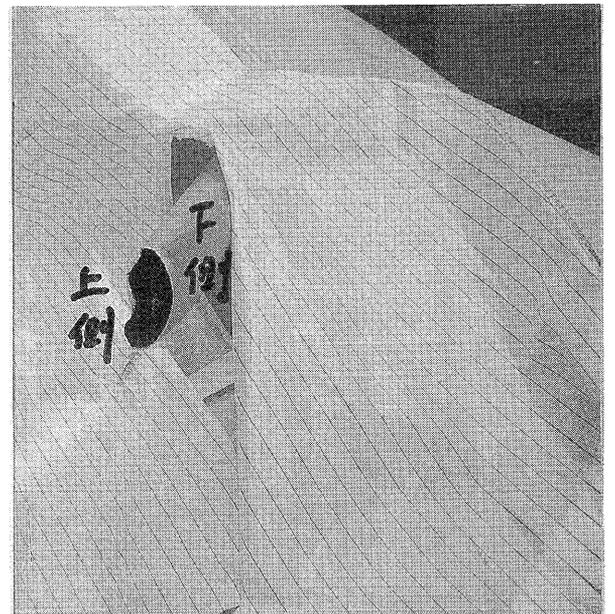
右翼のリーディング・エッジは、キールへの取付部から約2.1mの箇所で上方に折損していた。

なお、翼のリーディング・エッジ及びクロス・バーは、補強されていなかった。

写真4 右リーディング・
エッジの折損状況
