型 式：富士重工式 F A - 2 0 0 - 1 8 0 型

登録記号： J A 3 6 2 6

発生場所：大分県大分郡庄内町大字阿蘇野字大野原の花牟礼山山腹

発生日時：平成 1 1 年 8 月 1 日 0 8 時 3 5 分ごろ

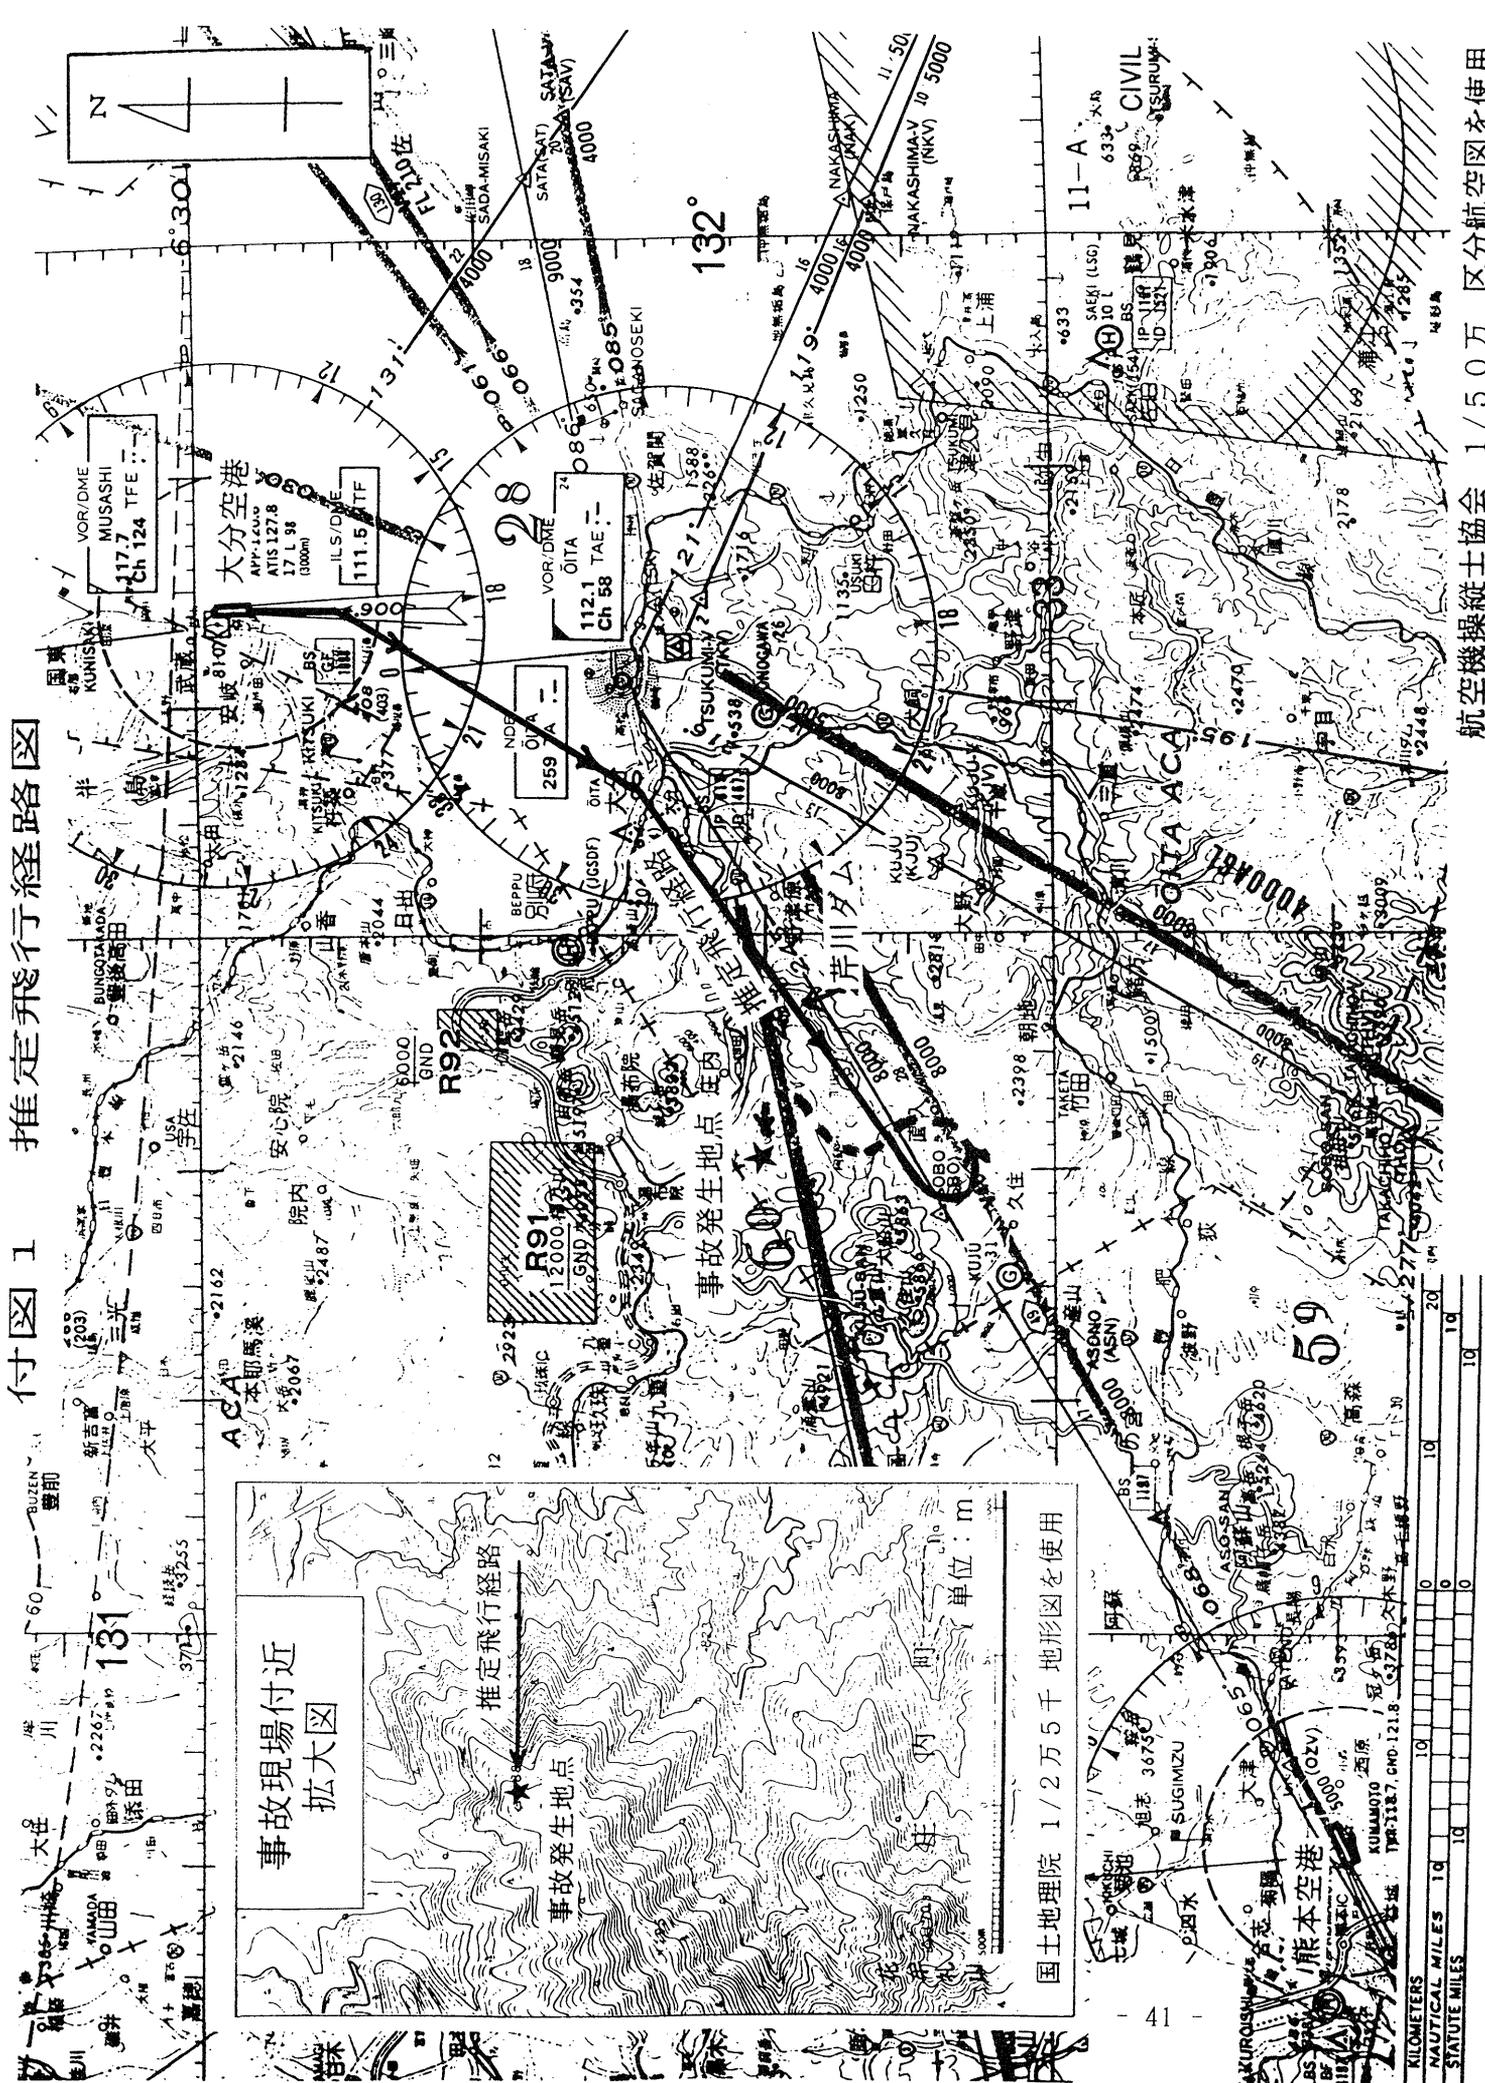
付図1 推定飛行経路図

大分空港を08時11分に離陸し、大分市の上空を通過した後、針路240°、高度約3,000ftで熊本空港に向かった。

左に芹川ダムを見て飛行し、大分市から約10分間飛行したころ、右前方に久住山の麓が見えてきたが、麓から上はすべて雲に覆われていた。そのような雲の多い状態で大分空港から熊本空港へ飛行した経験がなかったので、いつでも大分空港への引き返しに移れるよう心の準備をした。

間もなく雨が降り始め、前方に雲があったため、熊本空港への飛行は無理と判断し、大分空港へ引き返すこととし、左旋回を開始した。

針路が060°付近になった時、雲が目前に迫ってきたので少し降下した。

針路を060°に戻さなければならないと思いながらも、周辺は雲がいっぱいで、雲を避けるため、左右に蛇行し、降下したり、上昇したりしなければならなかった。

このような飛行をしていると山に衝突することが必至であると考え、これ以上飛行を継続することを断念し、樹木が見えたら、樹上に軟着陸して不時着しようとした。

遂に雲を回避できず雲中飛行となった。その時の飛行方向は全然分からなかった。

その直後、前方に樹木が見え、瞬間的にパワーを絞り、操縦輪を一杯に引いて、樹上への軟着陸を試みた。機体は上昇しながら次々と樹木に衝突し、停止した。

その後、機長は大分空港に引き返そうと決心したが、決心の時期が遅れ、雲を避けて蛇行飛行や上昇、降下を続けているうちに機位を失い、最終的に雲中飛行となり、花牟礼山に接近したものと推定される。

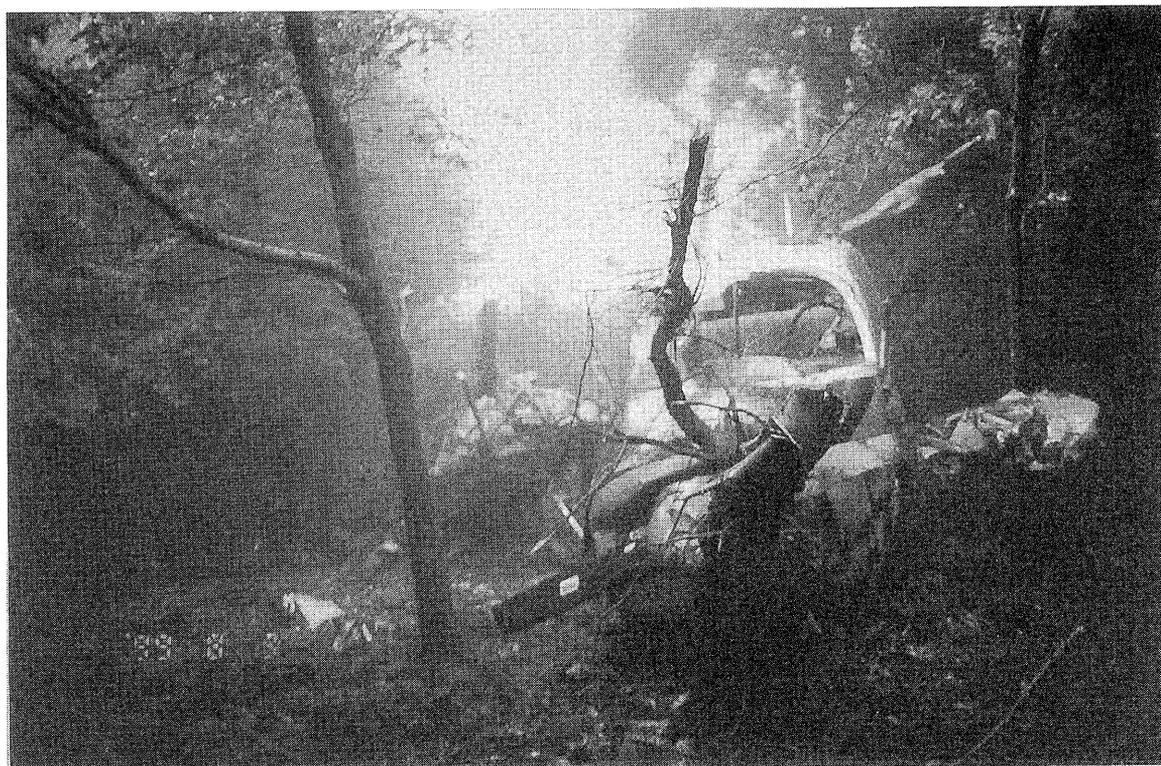
写真 1 事故現場

事故現場は、花牟礼山山頂(標高1,170 m)の北北東約1.4 kmの尾根に近い、勾配約40°の東側斜面(標高約1,085 m)で、高さ十数mの杉、檜等の樹木が群生していた。

同機は、機首部を接地させ、機首を概ね西北西に向けて停止していた。

機体の停止位置とその東約25 mの地点の間にあった約20本の樹木に同機が

衝突した痕跡が認められた。この樹木の痕跡から、同機は、概ね東から西に向かって、約20°の角度で上昇飛行しながら、樹木に次々と衝突したものと推定される。

また、機体の停止位置の東約23mの地点には右主翼の外翼部が、同約16mの地点には左主翼の約2/3の部分が、同約14mの地点には左フラップが地面に落下していた。これらは、いずれも同機が樹木と衝突したことにより機体から破断、分離したものと推定される。

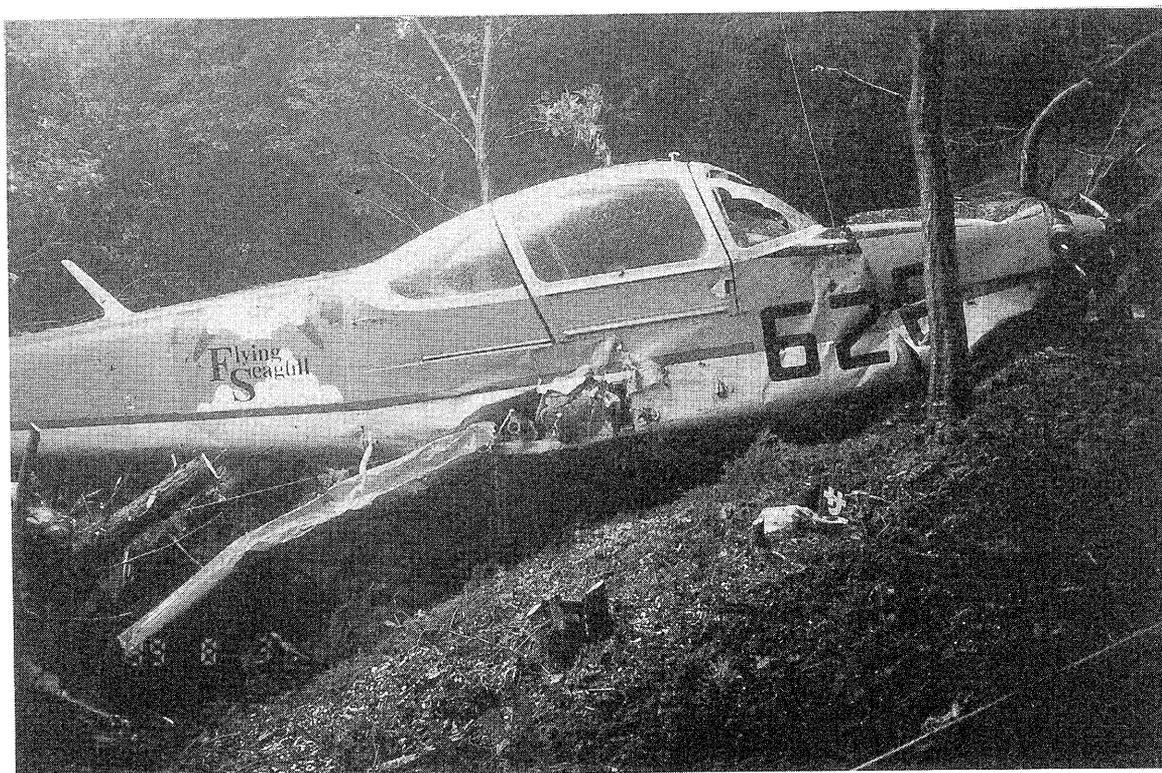
写真 2 事故機

2.2.2 航空機各部の損壊の状況

| (1) 胴体 | 前方下部損傷、風防破損 |
| (2) 主翼 | 左右共破断 |
| (3) 尾翼 | 左水平安定板破損 |
| (4) プロペラ | プロペラ・ブレード2枚共後方へ湾曲、スピナー損傷 |
| (5) エンジン | マウント損傷、カウリング損傷 |
| (6) 降着装置 | 前脚折損 |

3.3 事故現場の状況、機体の損傷状況及び機長の口述から、機長は、雲中において前方に樹木を視認し、上昇しながら上り斜面の樹上に不時着したが、その際、同機は、群生した樹木に衝突し、機体を損傷したものと推定される。
