航空事故調査報告書
個人所属
アレキサンダー・シュライハー式
K a 6 C R 型 J A 2 2 C T
埼玉県北埼玉郡北川辺町
平成 1 2 年 1 月 9 日

平成 1 2 年 5 月 2 5 日

航空事故調査委員会議決

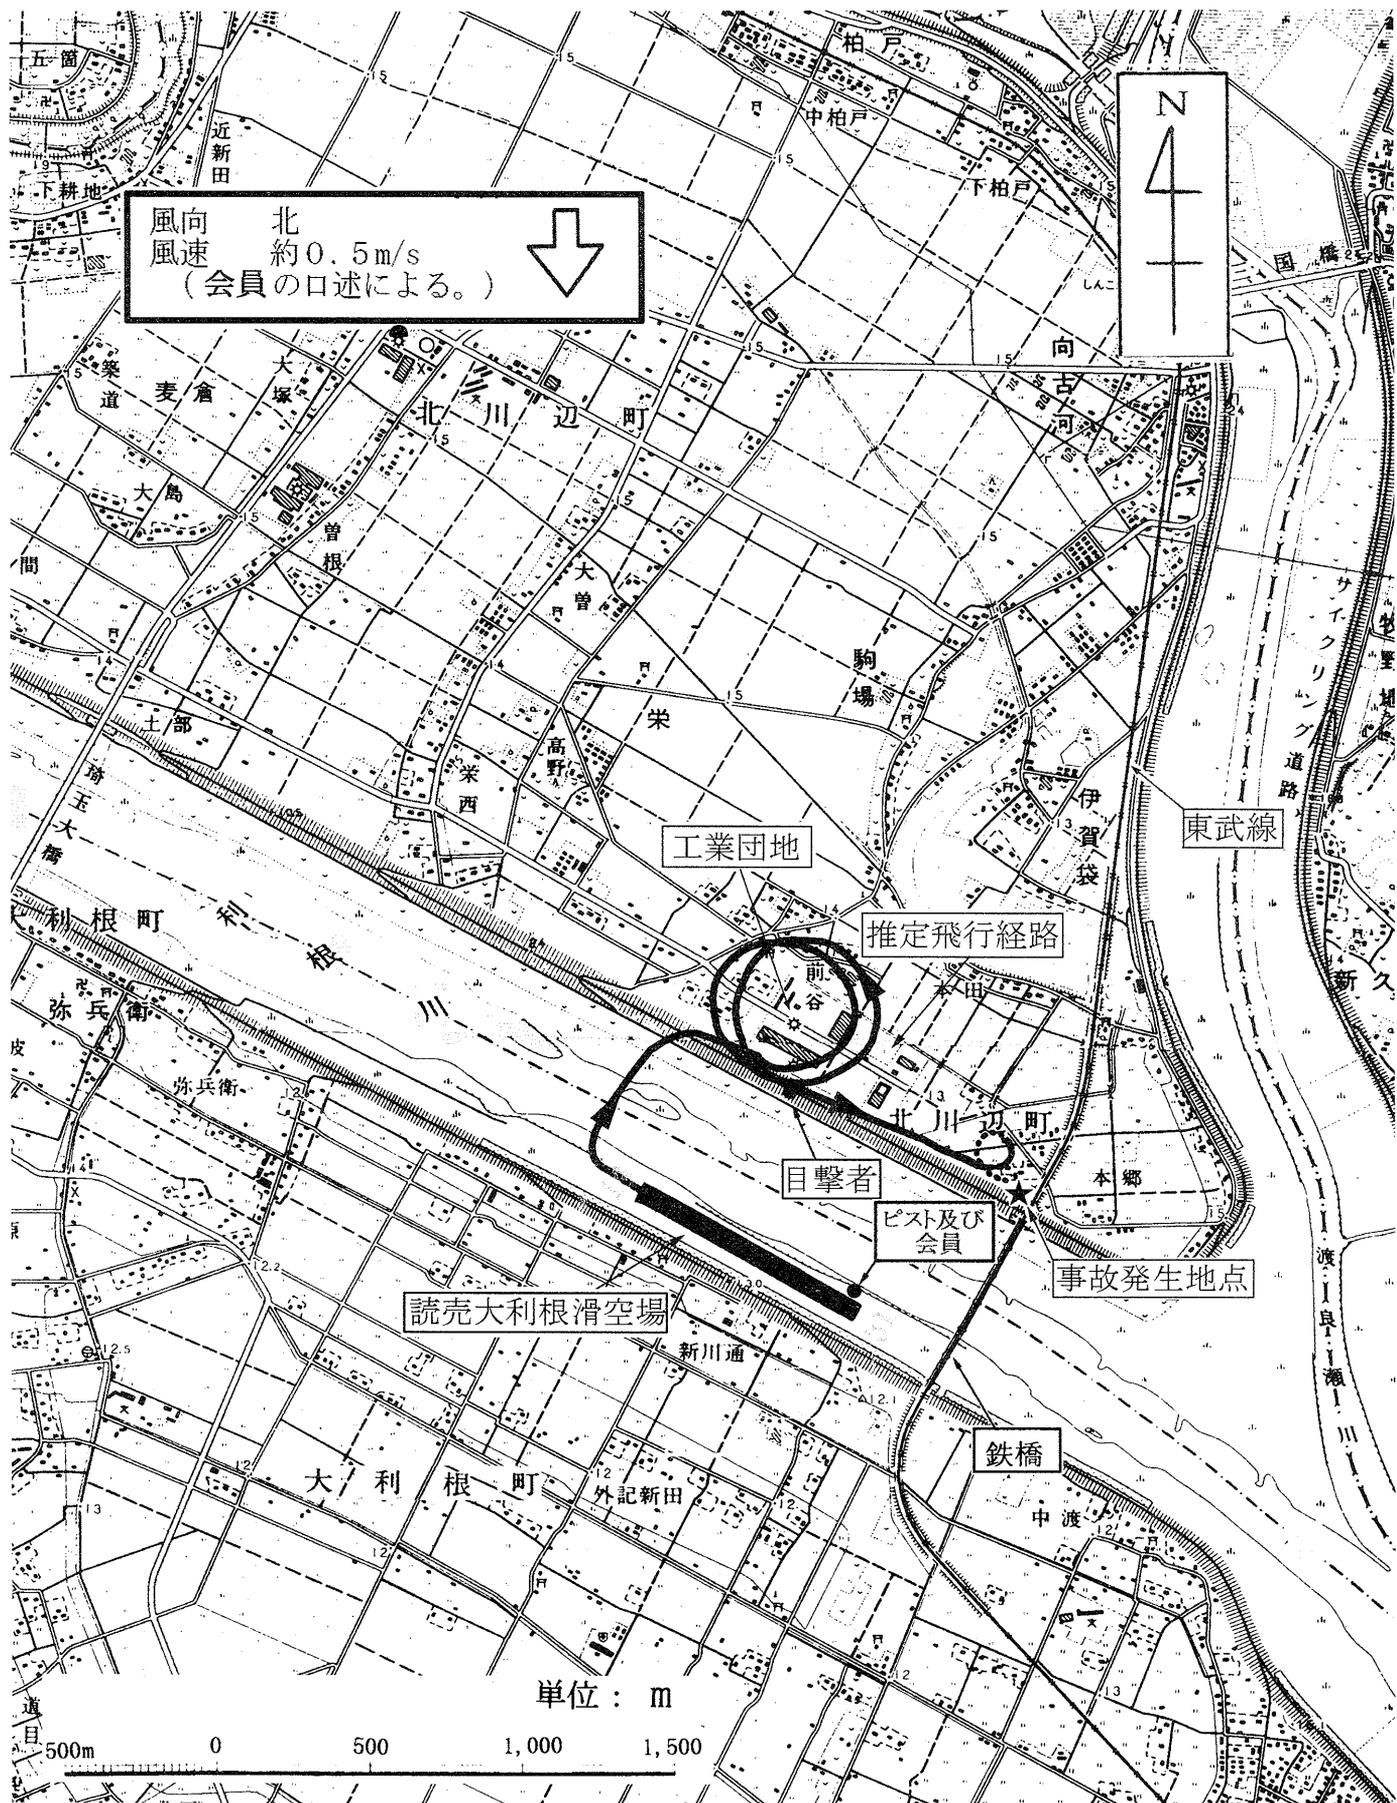
付図 1 推定飛行経路図

3.1.5 機体の破損状況及び地上痕跡並びに会員及び目撃者の口述から、同機は、発航後ダウンウインド・レグで数回旋回後、高度を下げながら低速で川下側へ飛行を続け、着陸のため「オン・ダウンウインド」をピストに通報し、ピストからは、同機に対し、最終進入中のモーター・グライダーに続いて着陸するようにと通報したものと推定される。その後同機は、鉄橋手前を飛行中、左に旋回し、機首を下に向けて落下し、機首部から水田に墜落したものと推定される。

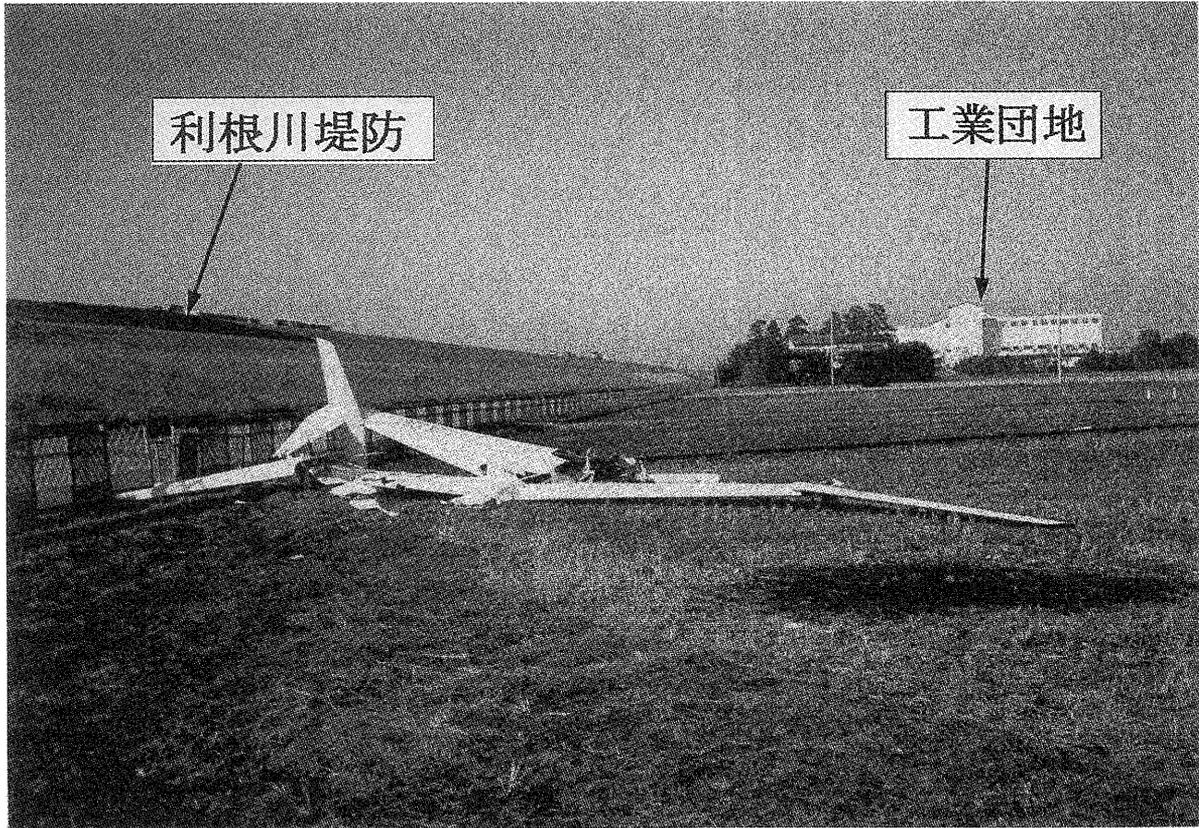
写真 事故機

機体は機首部分から地面に突っ込み、機首部分及び操縦席部分は原型を留めないほど破損して、機体周辺に飛散していた。地面には、左右主翼前縁の衝突痕があり、両翼は胴体から分離していた。機首及び両主翼の衝突痕から、衝突時の機首の方向は、約150°と推定された。

主要な部分の損壊状況は、次のとおりであり、いずれも地面との衝突時に生じたものと推定された。

機首先端から操縦席までが、前方下側から押し上げられた形で破損し、計器板は取付部から破断していた。

右水平尾翼は損傷していたが、左水平尾翼及び垂直尾翼には損傷はなかった。

両翼とも、前縁部が変形し、胴体取付部で破断していた。

操縦索のプーリーの一部が損傷し、また、コントロール・ロッドの一部が折れ曲がっていた。
