所 属：立教大学航空部所属

型 式：アレキサンダー・シュライハー式 A S K 2 3 B 型（滑空機・単座）

登録記号：J A 2 4 3 2

発生場所：妻沼滑空場

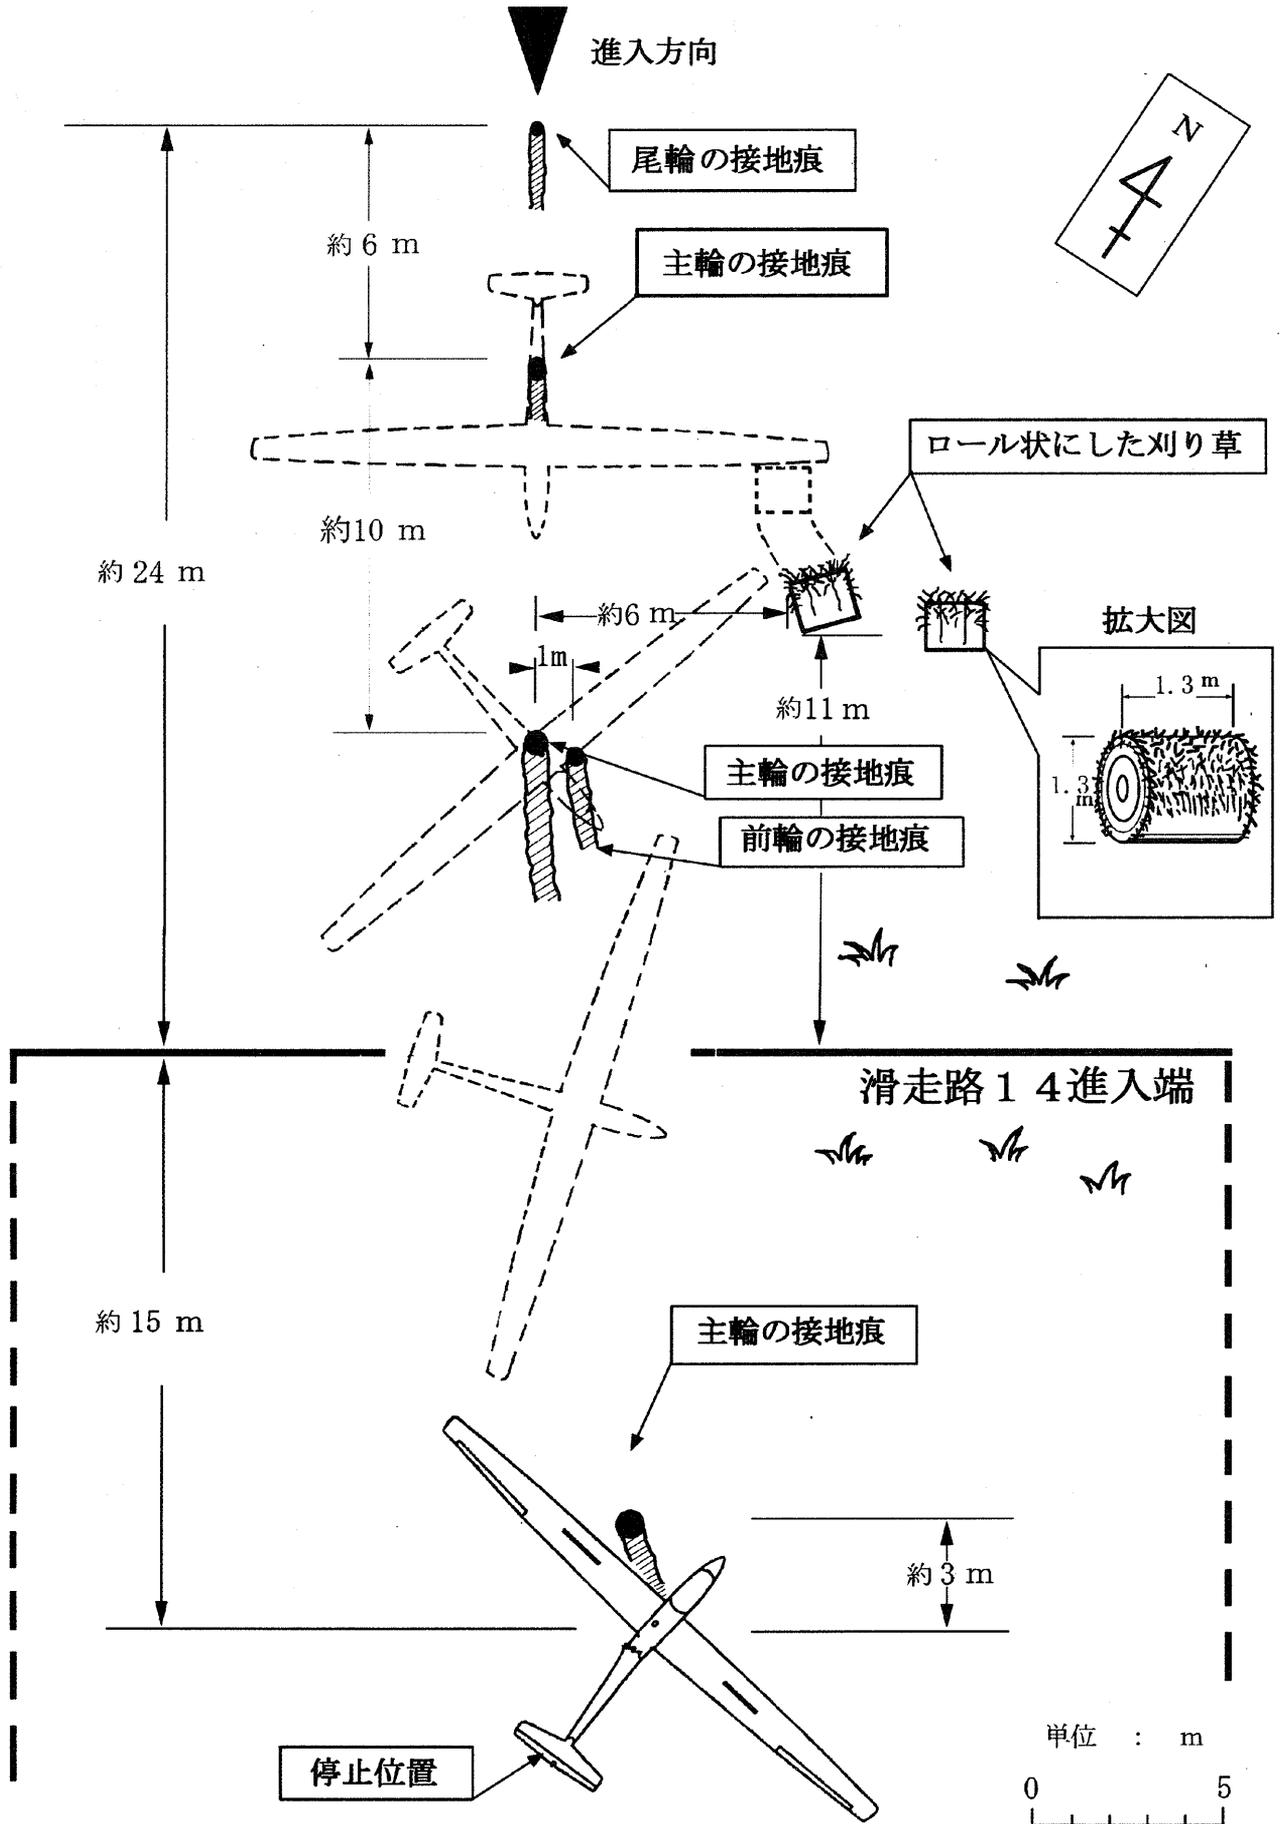
付図2 事故現場見取図

事故現場は、妻沼滑空場の滑走路14進入端付近であった。機体は、滑走路14進入端から約15mの地点で、機首を概ね010°の方向に向けて停止していた。

滑走路14進入端の手前約24mの草地に、浅くて幅が狭く、尾輪によるものと考えられる最初の接地痕があり、そこから約6m進んだ地点に、最初の接地痕よりやや幅が広く、主輪によるものと推定される接地痕があった。その接地痕から更に約10m進んだ地点に、主輪によるものと推定される、やや深い接地痕があり、進入方向から見てこの接地痕の約1m左側には、ほぼ平行に前輪によるものと推定される接地痕があった。これらの接地痕は、いずれも連続しておらず、同機が接地した後、バウンドしたものと推定された。

さらに、滑走路路上に、主輪が横滑りで強く接地した痕跡が、滑走路14進入端から約12mの位置から、機体の停止位置まで約3m続いていた。

滑走路14進入端の手前約11m、主輪の接地痕から進入方向の左側約6mの地点に直径及び長さともに約1.3mのロール状にした、刈り草の塊があった。

同機の左主翼翼端付近の前縁には、約1.3mにわたる擦過痕が見られた。また、同エルロン部には、ロール状にした刈り草と同種の草が挟まっていた。

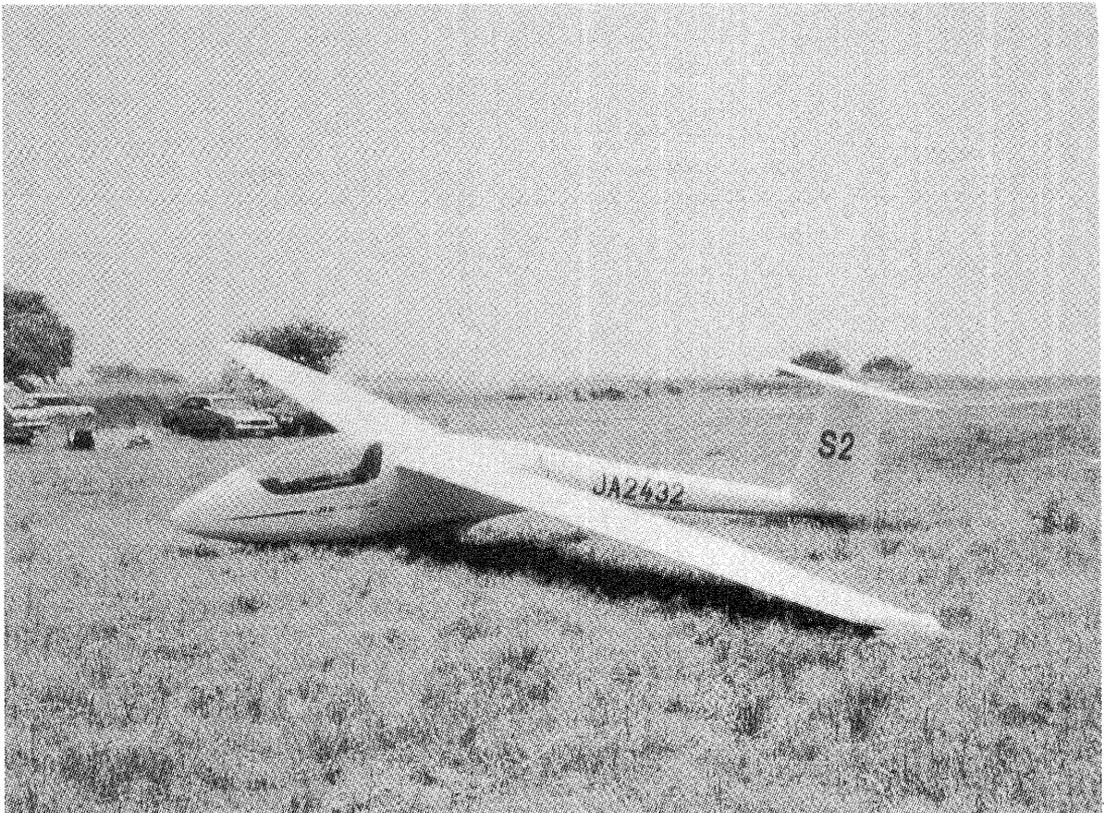
写真 2 事故機

- (1) 胴体 中央部破損
  - (2) 主翼 左主翼取付部破損
- (写真2、3、4参照)

3.1 現場の状況、機体の損傷状況、機長の口述及び目撃者の口述から、同機は、ファイナルアプローチ中、進入高度が低くなって滑走路手前の草地に接地し、その直後、草地に置かれていた直径及び長さが約1.3mのロール状の刈り草の塊に左主翼が衝突して左に偏向しながらいったん浮揚し、前輪及び主輪で再接地したものと推定される。その後、機体は、再び浮揚して滑走路上に主輪から横滑りの状態で強く接地し、機首を約010°の方位に向けて停止したものと推定される。

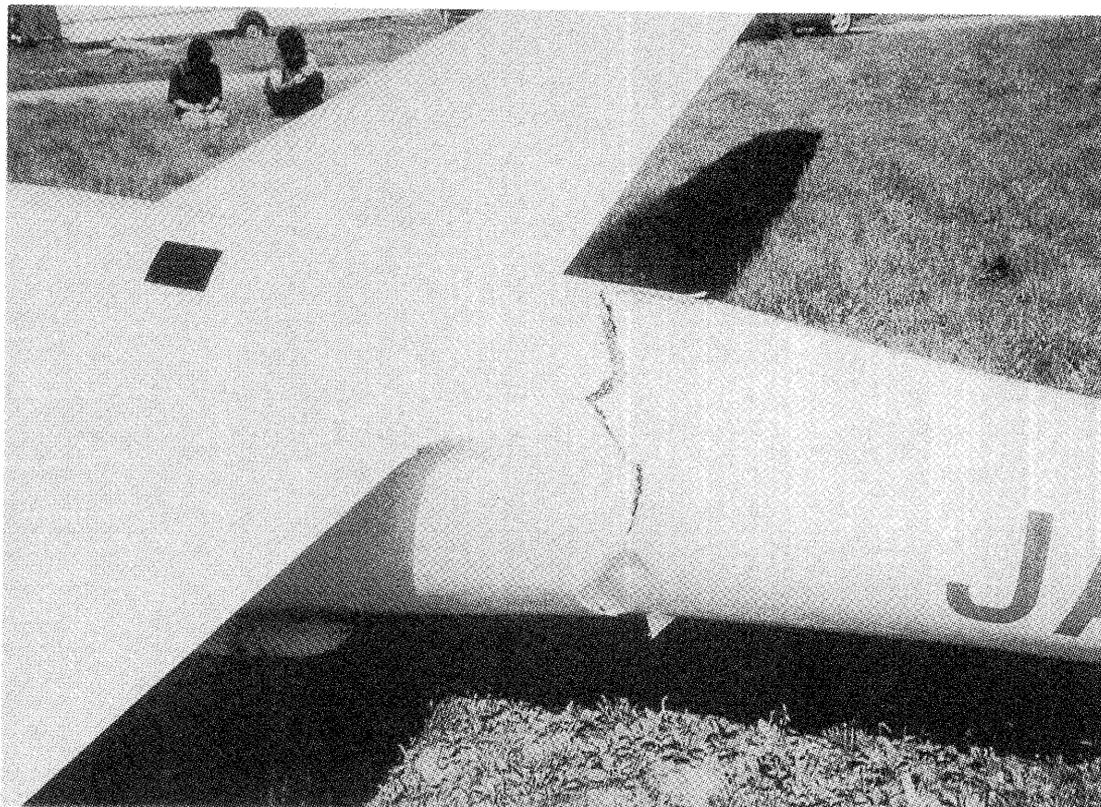
写真3 胴体破損状況

左主翼取付部の損傷は、ロール状の刈り草の塊に衝突した際、生じたものと推定される。また、胴体の損傷は、グランドループをしながら主輪及び前輪を接地し、滑走路に横滑りで停止するまでの間に生じたものと推定される。
