型 式：グラザー・ディルクス式DG-600型（滑空機、単座）

登録記号：JA2438

発生場所：岐阜県大野郡丹生川村飛騨エアパーク場外離着陸場

発生日時：平成12年5月4日 15時50分ごろ

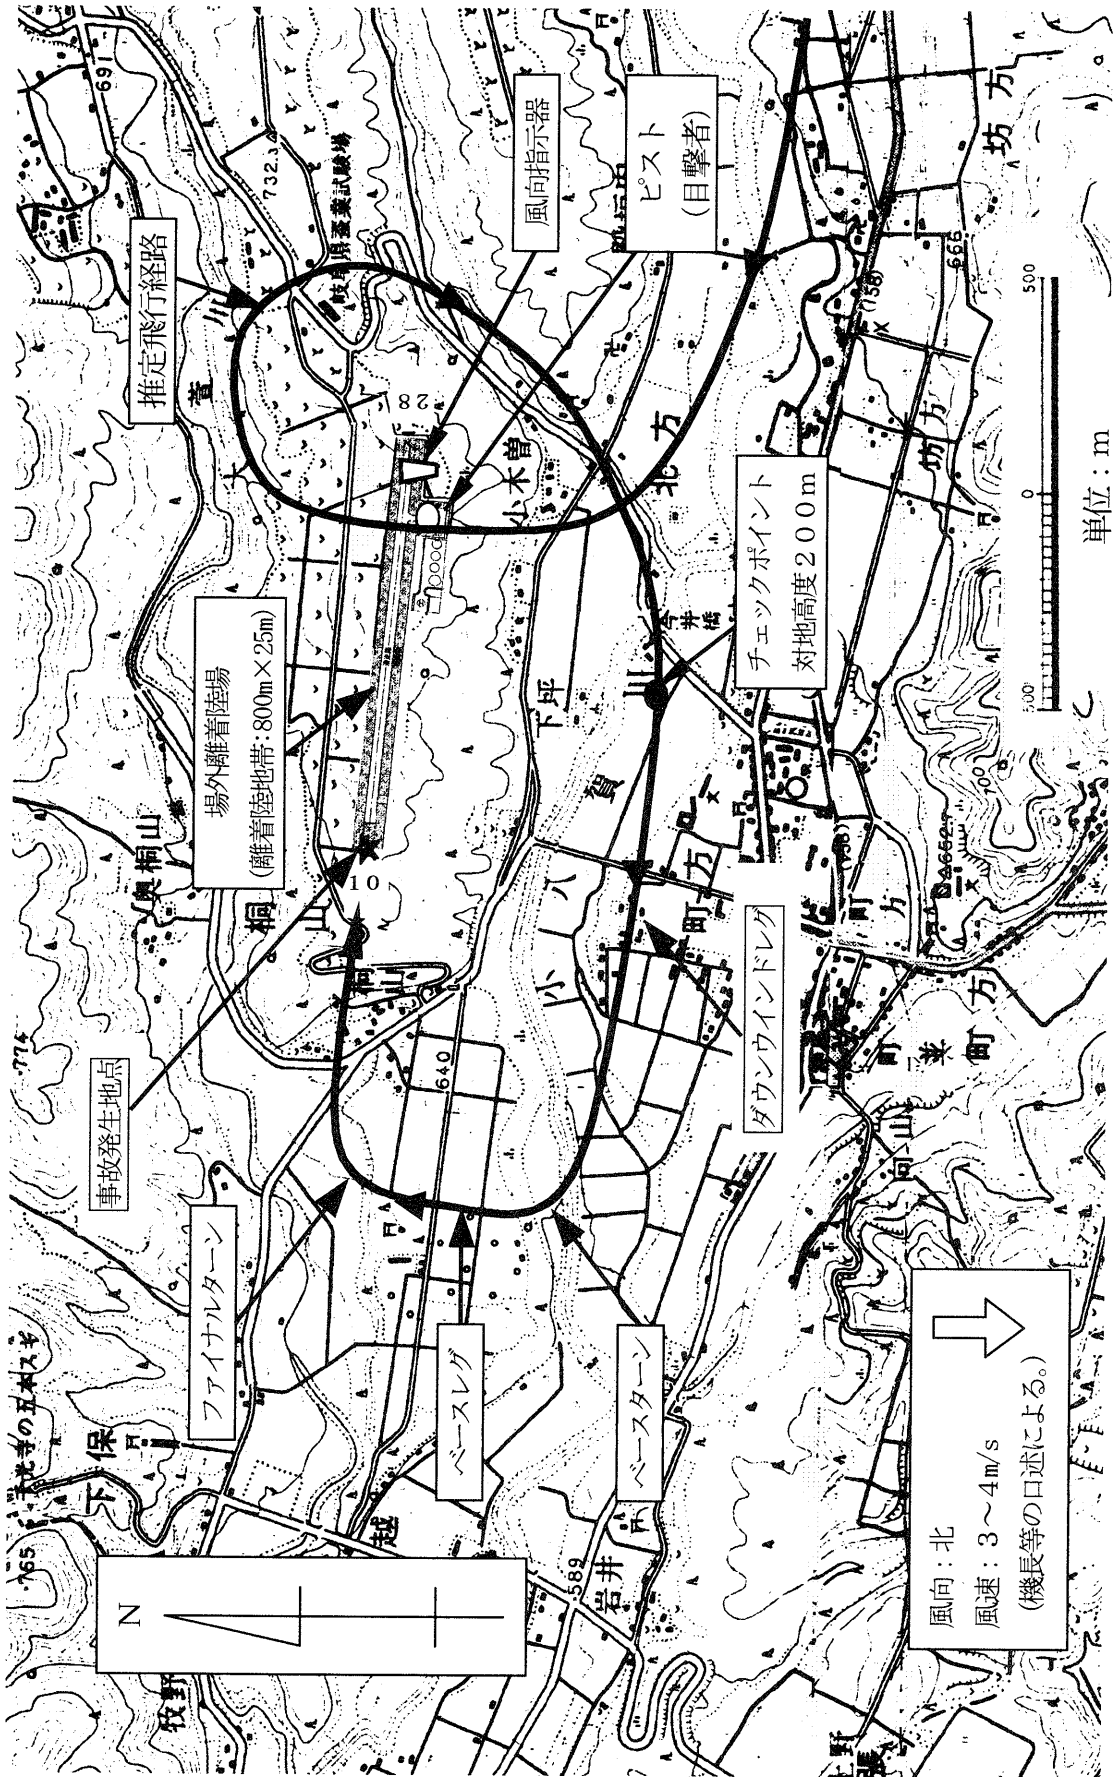
付図1 推定飛行経路図

南側場周経路のチェックポイント手前で、ギアダウンした。その時、対地高度は約200mであった。その後ベースレグに入ろうと離着陸地帯を見ると、通常よりも飛行高度が高いなと感じ、上昇気流が発生していると判断し、ダウンウインドレグを伸ばした。

ベースターン終了後、高度処理のためダイブブレーキを開いた。その後突然機体が大きく降下した。離着陸地帯を見ると、機体が通常よりも低くなり過ぎていたため、直ちにダイブブレーキを全閉にした。下降気流に遭遇したなと感じた。

ファイナルターン終了後、離着陸地帯に正対すると、いつもより同離着陸地帯が高い位置に見えた。この時、機体の対気速度が約110km/hあったので、何とか離着陸地帯に着陸しようとその速度を維持しながら進入を続けたが、離着陸地帯手前の法面に衝突しそうになったので、直前に、機首を引き上げるような感じで操作を行ったが、「ドン」という機体内部全体に響きわ

事故機については、変わった様子もなく場周経路を飛行していたが、ファイナルに入ってから、進入高度が低いなと感じながら見ていたところ、離着陸地帯末端付近で接地し、機首を北の方向に変えながら停止した。時間は15時50分ごろであった。

3.2 機長及び飛行仲間の口述から、同機は、着陸する際、ベースレグにおいて高度処理中、通常よりも進入高度が低くなり過ぎたものと推定される。

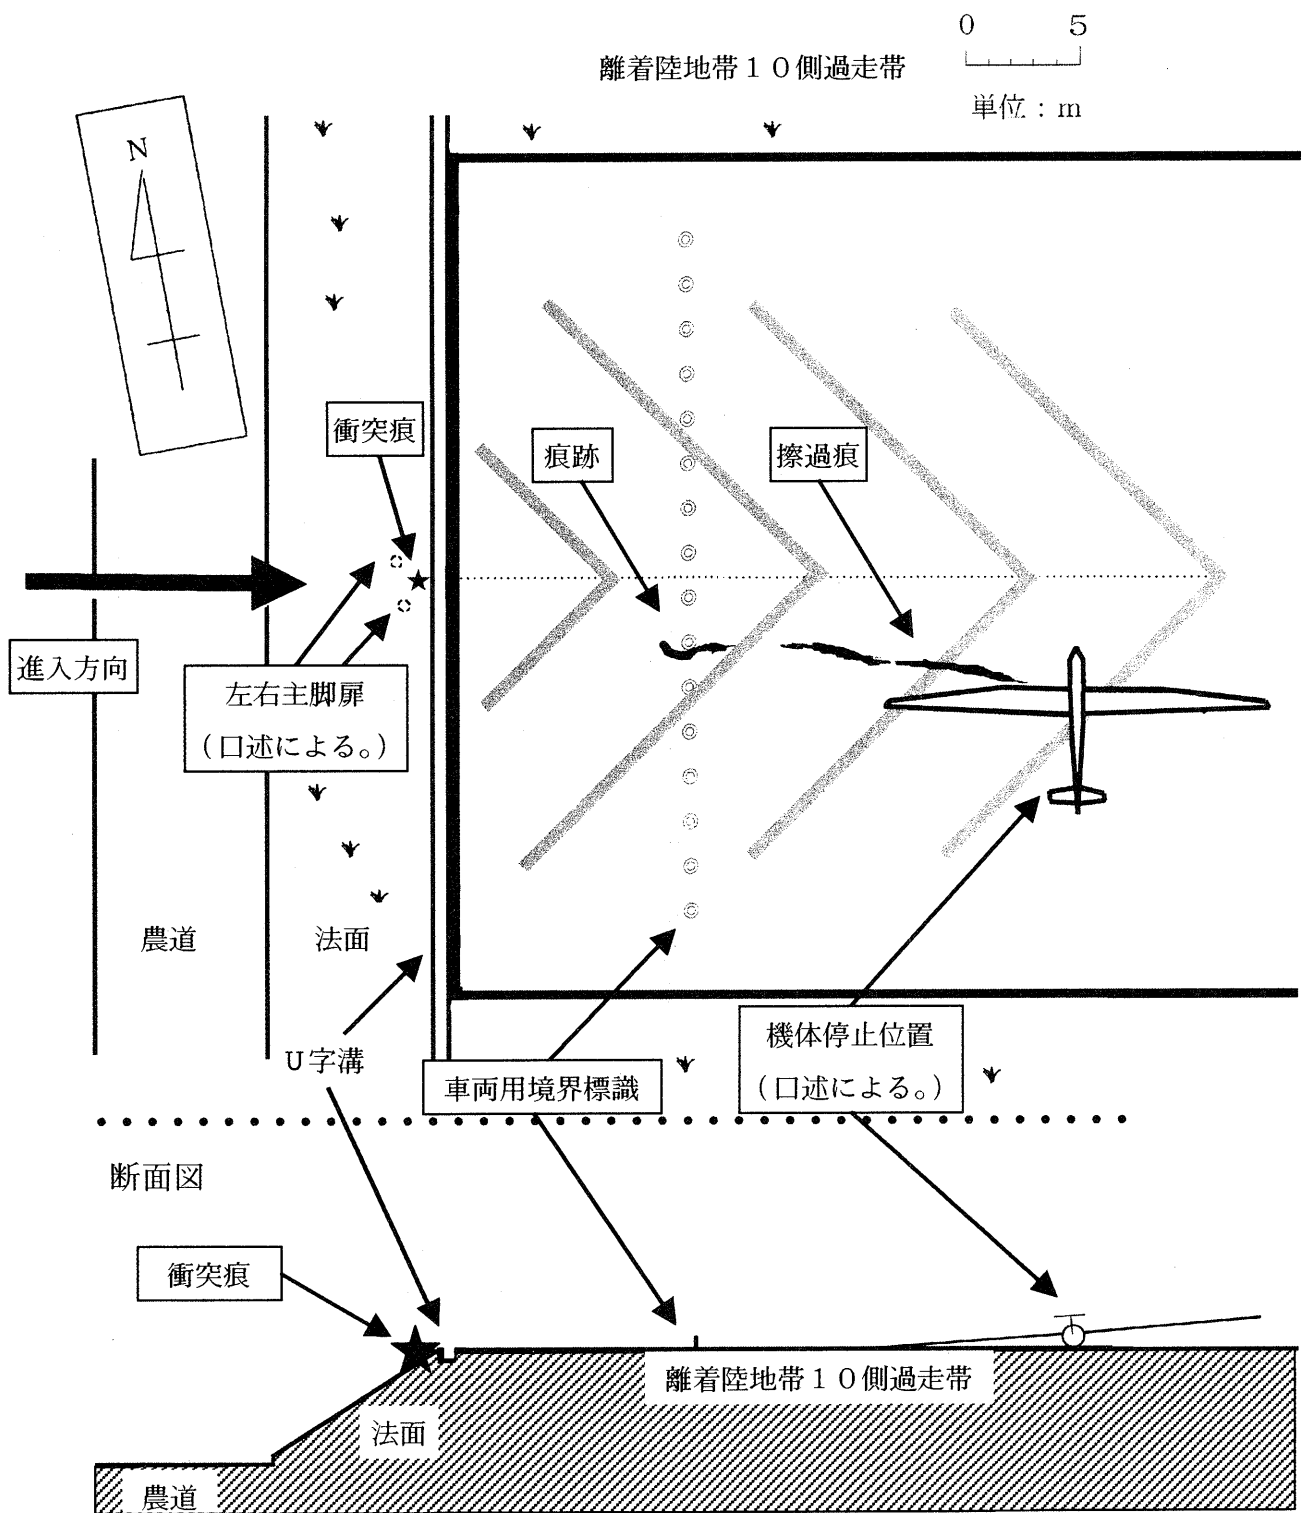
付図 2 事故現場見取図

場外離着陸場の離着陸地帯10側過走帯末端（以下「過走帯末端」という。）の西側手前にある法面の中央付近上部（高さ約5 m）に、衝突によって生じたと推定される痕跡があった。

また、過走帯末端から東側約10 mの過走帯に、南北に16本設置されている車両用境界の標識（ゴム製ポール、直径約10 cm、高さ約70 cm）の内、中央付

近の1本に接触痕があった。その接触痕のあった標識近傍の過走帯表面には機体の塗料と推定される痕跡があった。

さらに、過走帯末端中央の東側へ約13mの付近から約11mにわたって、過走帯上に擦過痕があった。

過走帯末端の西側手前にある法面上部の衝突痕付近から、機体から分離していた同機の左右主脚扉を回収した。

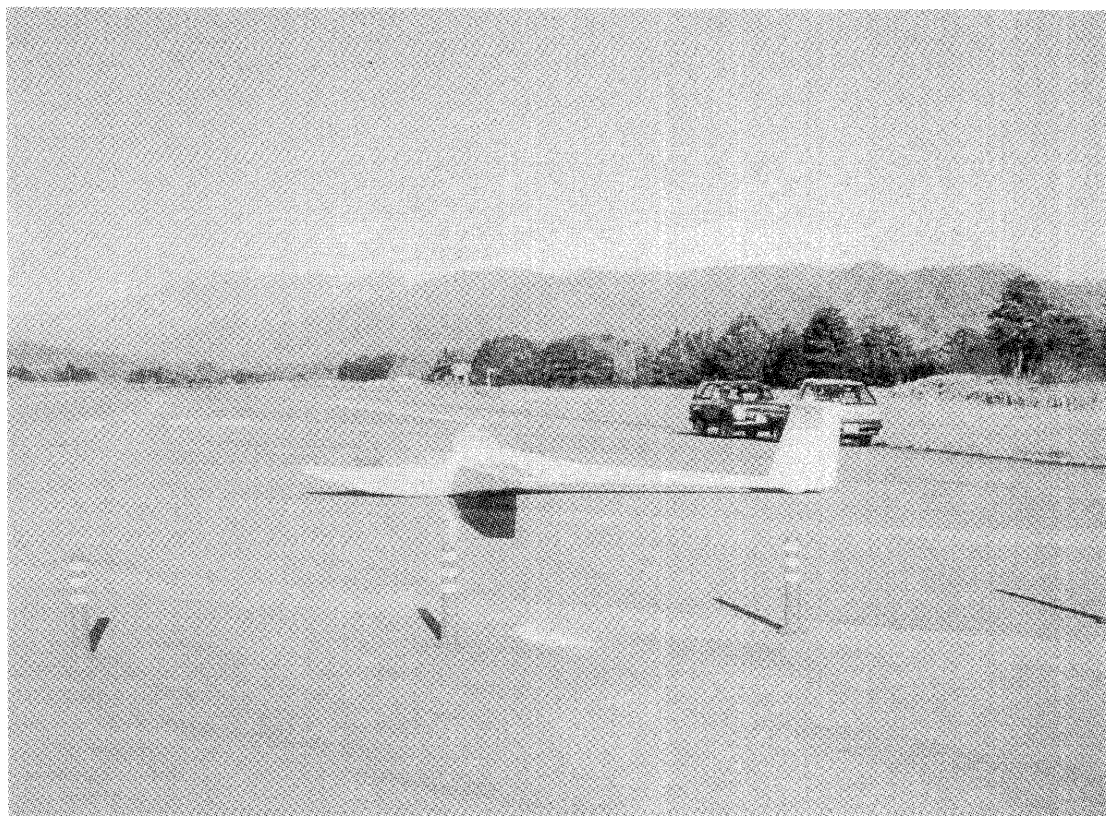
写真 1 事故機

機体は、過走帯末端から東側約24mの過走帯上に、機首を概ね北に向け、主脚の車輪が押し込まれた状態で停止していた。

なお、同機は、法面に衝突した際、両主脚柱が屈曲し、さらに過走帯に再接地の際、車両用境界の標識に接触し、屈曲した主脚柱を過走帯に接地させた状態で、機首を北の方向に変えながら、機体停止位置まで滑走し停止したものと推定される。

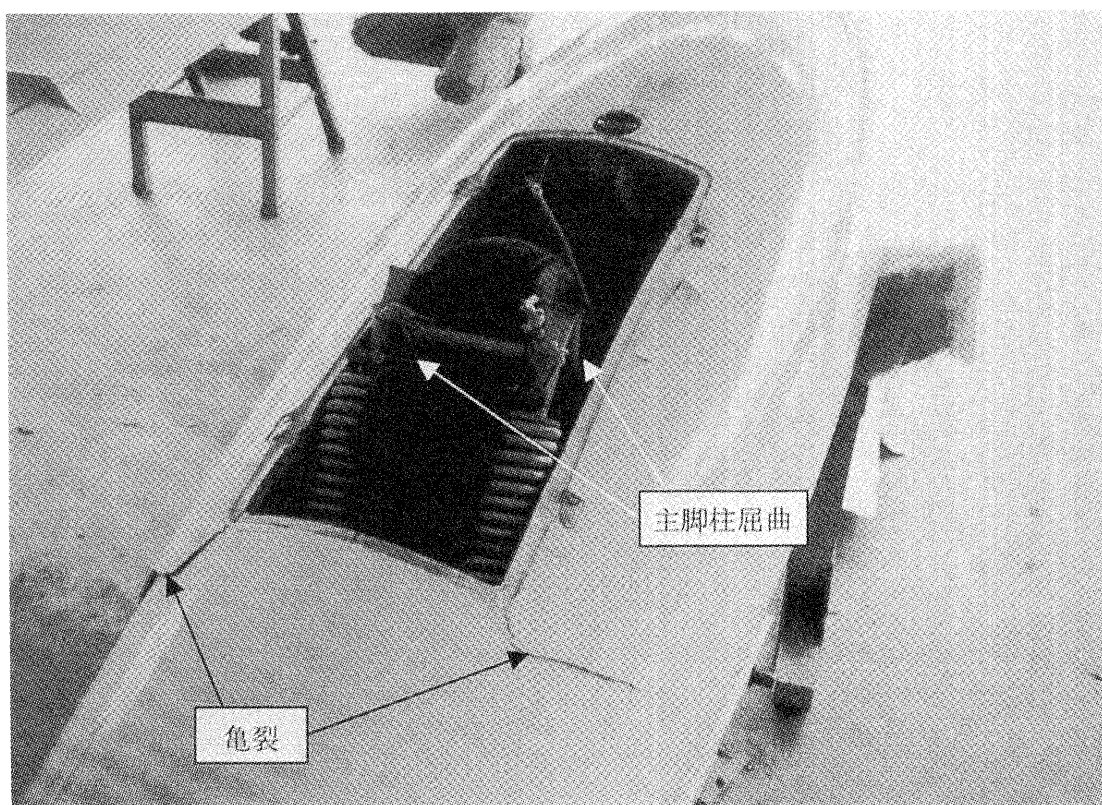
写真 2 胴体下面

主な部分の損壊状況は、次のとおりであり、いずれも法面へ衝突時及び過走帯への接地から停止するまでの際に生じたものと推定された。

- (1) 胴体下面 亀裂損傷
 - (2) 主脚 屈曲及び左右主脚扉が胴体から分離
 - (3) 尾輪 固着損傷
- (写真2参照)

3.4 現場調査、機体の損壊状況及び機長の口述から、本事故は、同機が過走帯末端の手前で機首を上げた際、同過走帯末端の手前の法面上部に衝突し、同機の胴体下

面に亀裂が発生したことによるものと推定される。
