所 属：大阪航空株式会社所属
型 式：セスナ式172P型
登録記号：JA3942
発生場所：八尾空港
発生日時：平成12年5月11日 11時04分ごろ

1 航空事故調査の経過

1.1 航空事故の概要

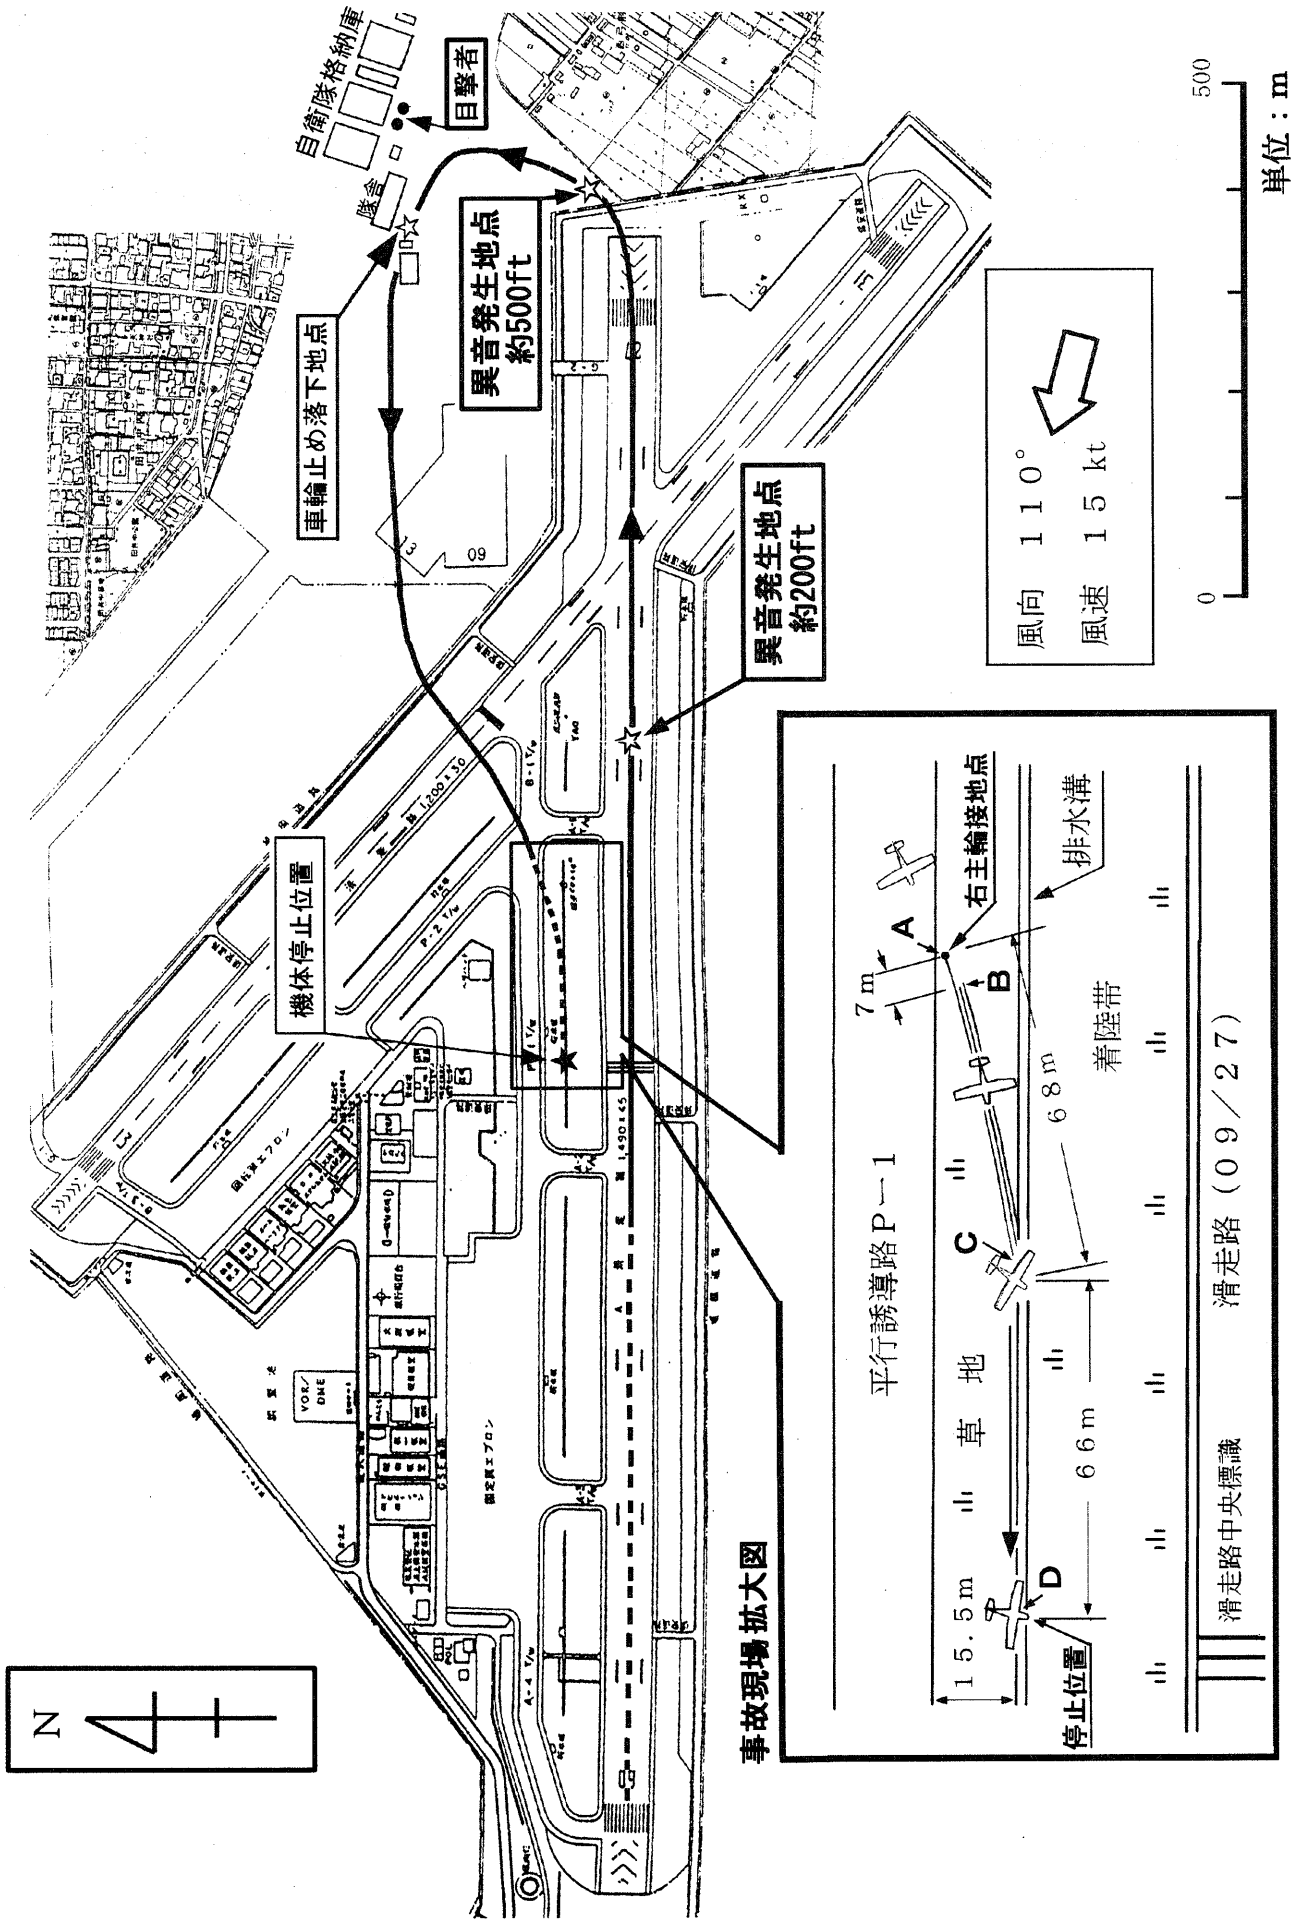
付図1 推定飛行経路図

機体は、滑走路09/27（以下「滑走路」という。）の滑走路中央標識の北側約40mの草地（付図1のD点）で、滑走路と平行に敷設してある排水溝（幅120cm、深さ60cm）に前脚を落とした状態で、機首方位を約195°に向けて停止していた。

D点と、そこから排水溝に沿って66m東の位置（付図1のC点）の間の排水溝側面には、同機の塗料が所々に付着し、同排水溝の底には、車輪の痕跡が続いていた。C点には、排水溝側面に、プロペラにより削り取られた跡と、機首部の塗料が付着していた。C点と、そこから東北東（080°）61mの地点（付図1のB点）との間には、すべての車輪の接地痕跡が残っていた。B点と、そこから東北東に7mの地点（付図1のA点）との間には、右主輪の跡が残っていた。（付図1及び写真1参照）

滑走路末端あたりを、こちらの方向（北）に低高度（200ft位）で旋回してきたセスナが、途中で主脚の支柱あたりから、紐のついた黄色のものを落下させた。その後セスナは誘導路でバウンドし、草地に接地した。

落下物が何かを確認するため、落下地点付近を探したところ、小型機用の車輪止めが自衛隊敷地内の百葉箱の近くに落ちていた。

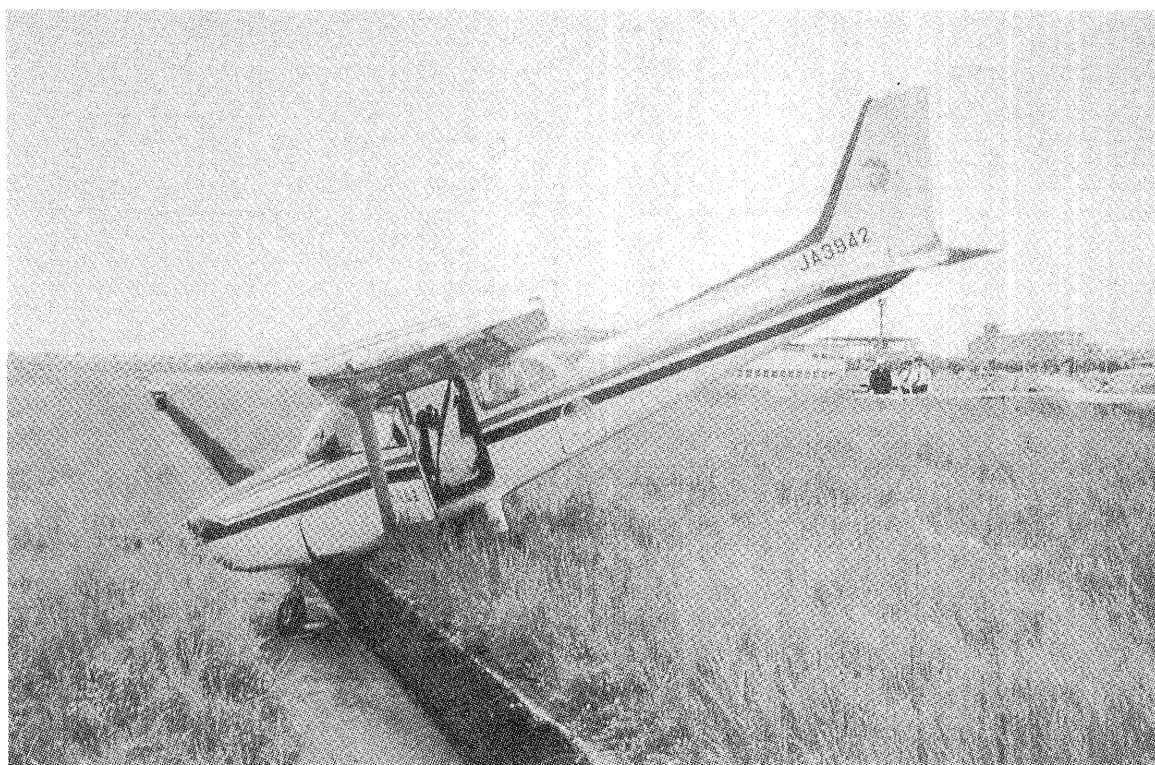
写真1 事故機

- (1) 胴体 機首下面及び防火壁変形
- (2) 主翼 左右翼端部外板変形
- (3) 尾翼 右昇降舵張り出しバランスが下方に屈曲
- (4) プロペラ 先端部分が後方へ屈曲
- (5) 風防 破損
- (6) 前脚 胴体への取り付け部が破損

尾翼の損傷は、草地に接地時に、その他の部分の損傷は、排水溝側面への衝突時に生じたものと推定された。

3.2 異音を聞いた機長が、機体に異常があるのではないかと考え、八尾空港に引き返して直ちに着陸しようとし、誘導路への不時着を試みたが、同機は誘導路に接地しバウンドした後、草地を走行し、排水溝の側面にプロペラ及び前輪が衝突したものと推定される。同機は、草地に接地した際及び排水溝の側面に衝突した際、機体を損傷したものと推定される。

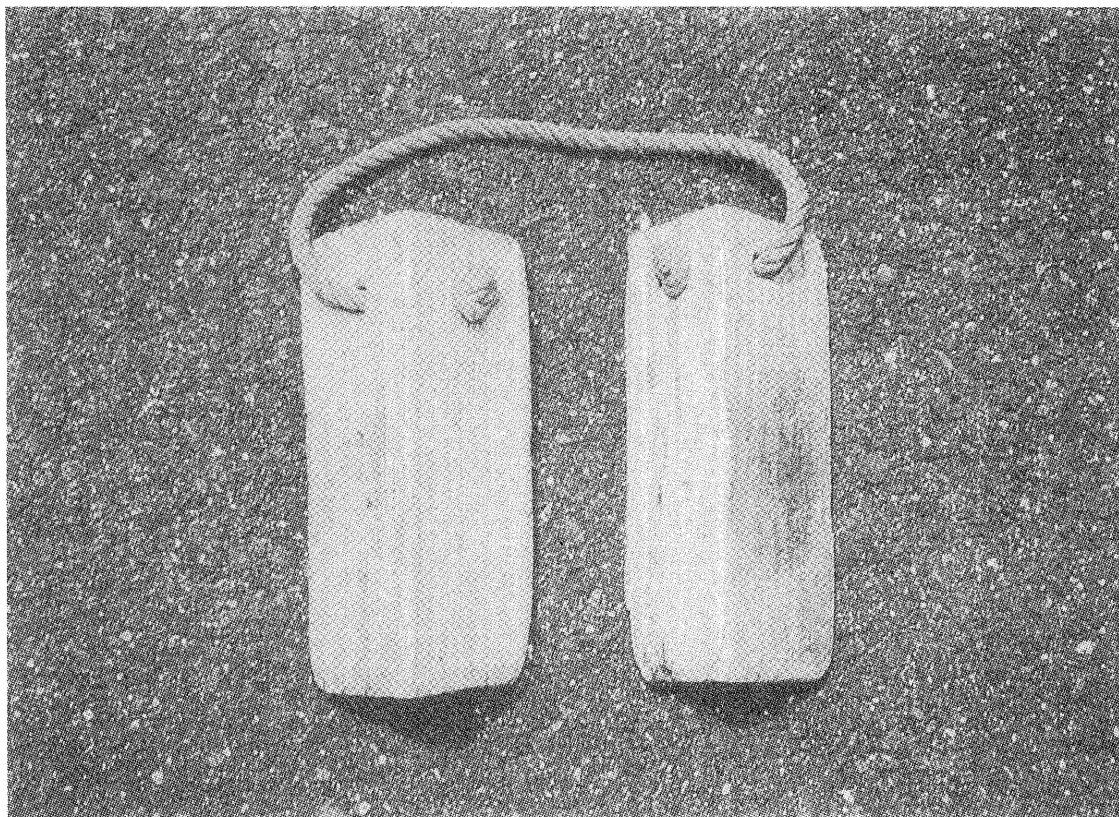
写真3 回収された車輪止め

自衛隊敷地内の百葉箱の近くで回収された車輪止めは、大阪航空（株）の整備士により、同機のものと確認された。

3.1 同機は、機長及び目撃者の口述、並びに同機の手輪止めが飛行経路下から回収されたことから、左乗降用ステップに車輪止めが掛けられたまま離陸し、当該車輪止めが機体をたたき、異音が発生したものと推定される。

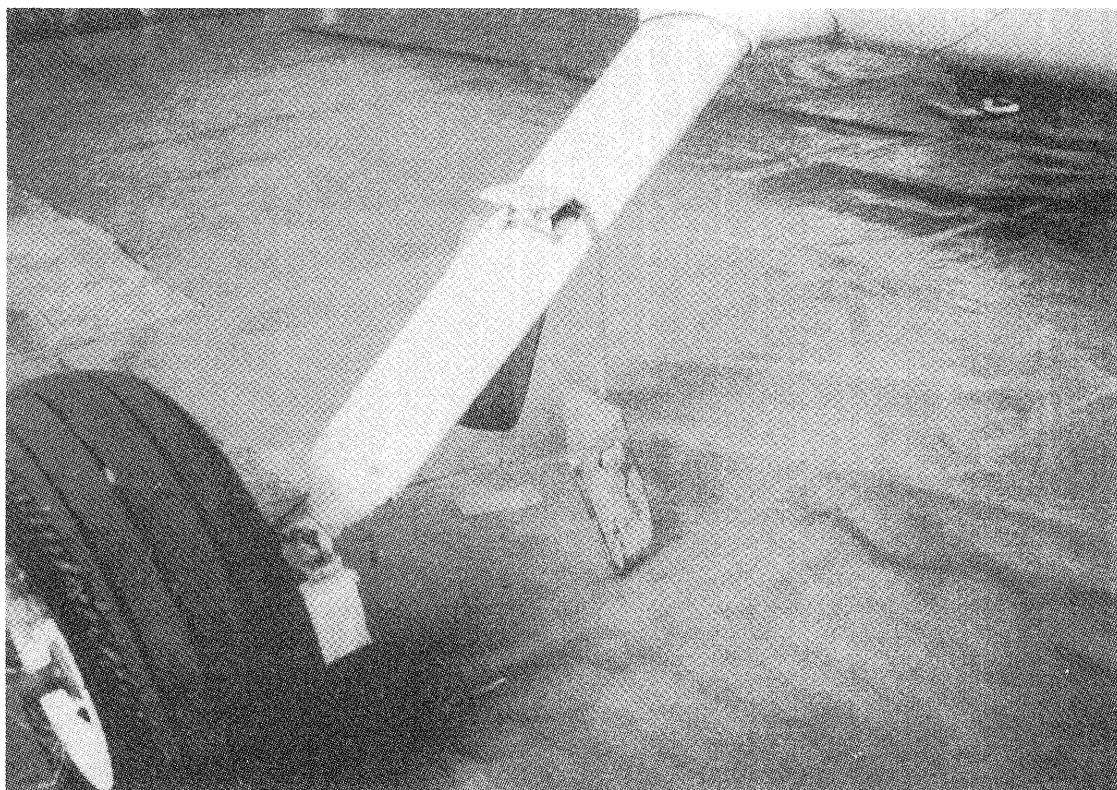
写真4 乗降用ステップに車輪止めが架けられた状態

3.3 同機が、車輪止めを左乗降用ステップにつけたまま離陸したことについては、機長が、同車輪止めの機内への収納を忘れたためと推定される。

本事故は、機長が車輪止めを左乗降用ステップに掛けたまま離陸したため、その車

輪止めが機体を叩くことによって異音が発生し、機長が、機体に異常があるのではないかと考え、直ちに不時着した際、機体を損傷したことによるものと推定される。
